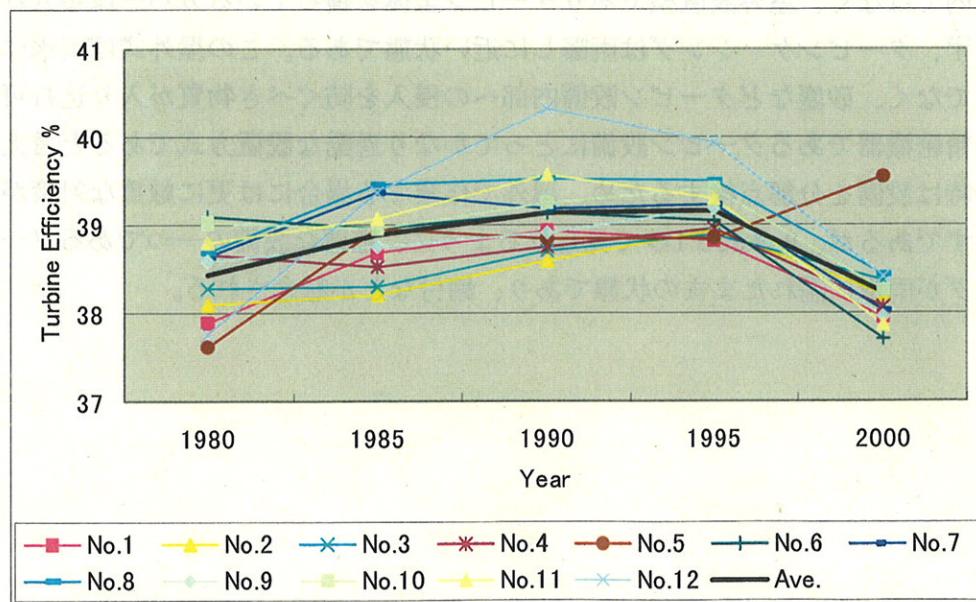
Figure 5.1-3 タービン効率の推移

Figure 5.1-3 に示すタービン効率を見ると、近年下降傾向を示していることが分かる。

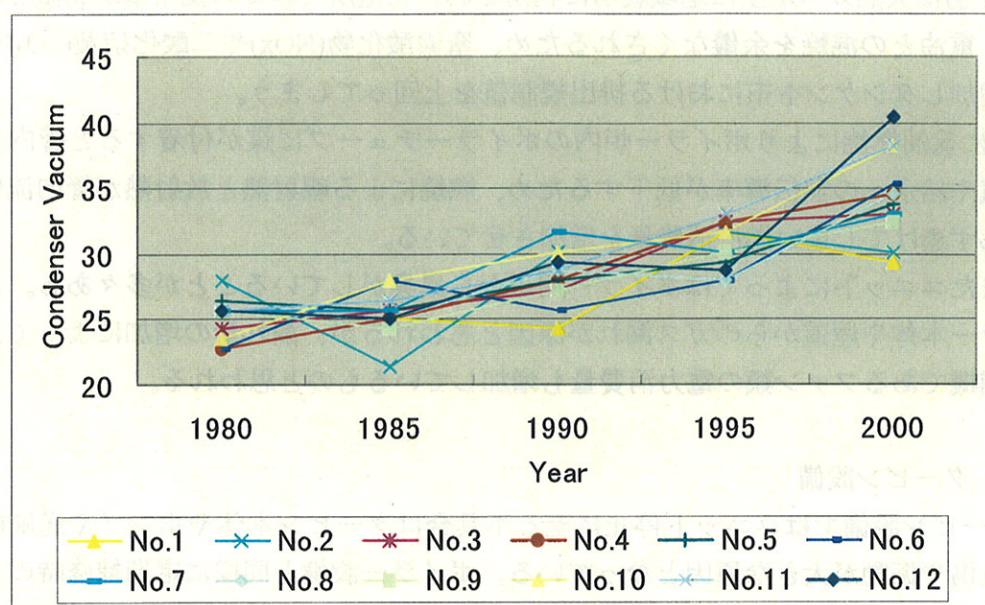
Figure 5.1-4 復水器真空度の推移

また、Figure 5.1-4 より近年復水器真空の低下が顕著であることが判る。D C T A S H T P Pでもこのことは十分に理解しており、その原因も復水器への空気の流入であると考えている。

発電所でもユニットの定期補修の際には毎回真空エゼクターの点検手入れを行い、その結果点検手入れ直後は真空度が回復するものの運転を続けるうちに次第に真空度が低下してしまうようである。この復水器真空度の低下はタービン効率の低下、ひいてはユニットの効率低下に直接影響を与えている。

復水器真空装置を更新することで、その効率を向上させることが期待できる。
