#### 5.1.4 電気設備

### 5.1.7 現状評価

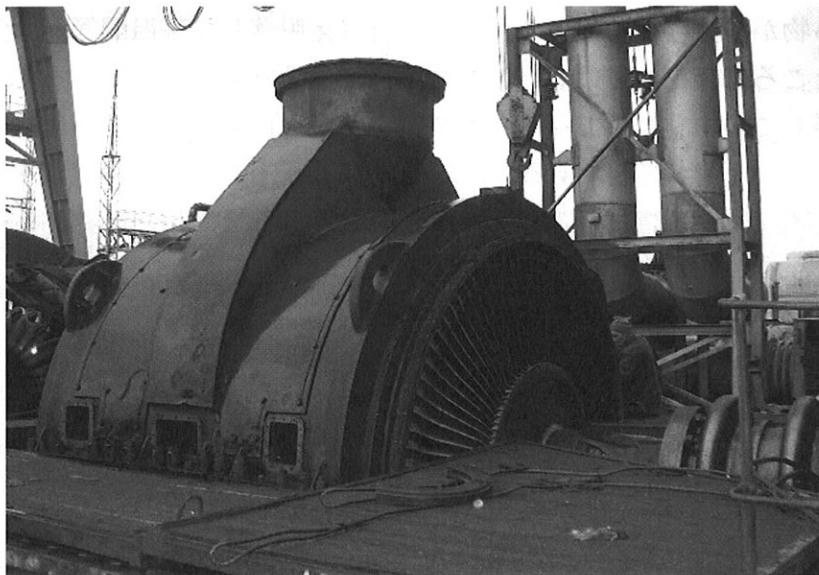
Picture 5.1-3 タービンケーシングの屋外での作業風景

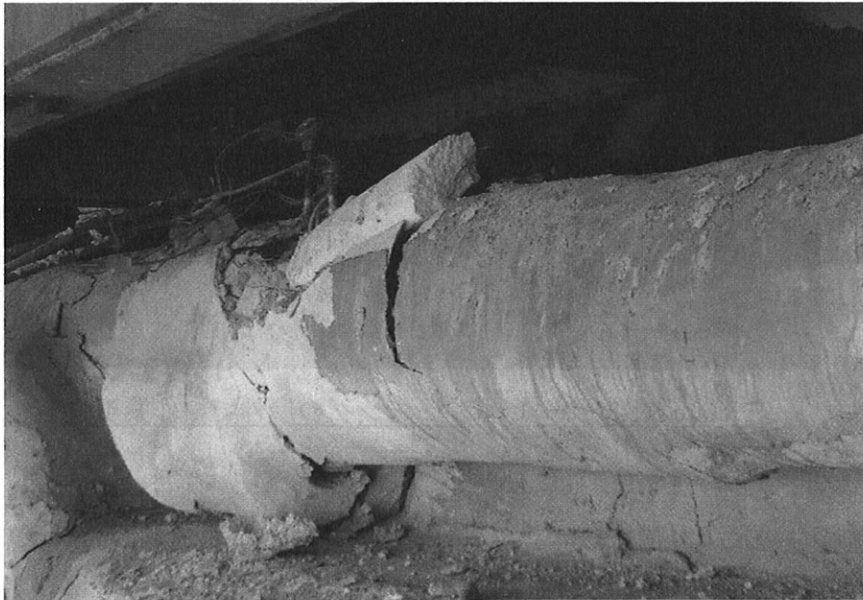
DCTASHTPPの構内にある配管類は、板金が外れ、保温材が剥き出しになっている物が多数存在する。中には保温材さえ脱落して高温配管が大気に直接接触しているところも存在している。このことは、配管内部の流体がもっている熱量を大気へ逃がしてしまうだけでなく、作業員などが火傷を負うなどの危険も含んでいるため、早急な対策が必要である。Picture 5.1-4 に配管保温の脱落状況を示す。

Picture 5.1-4 配管保温の脱落状況

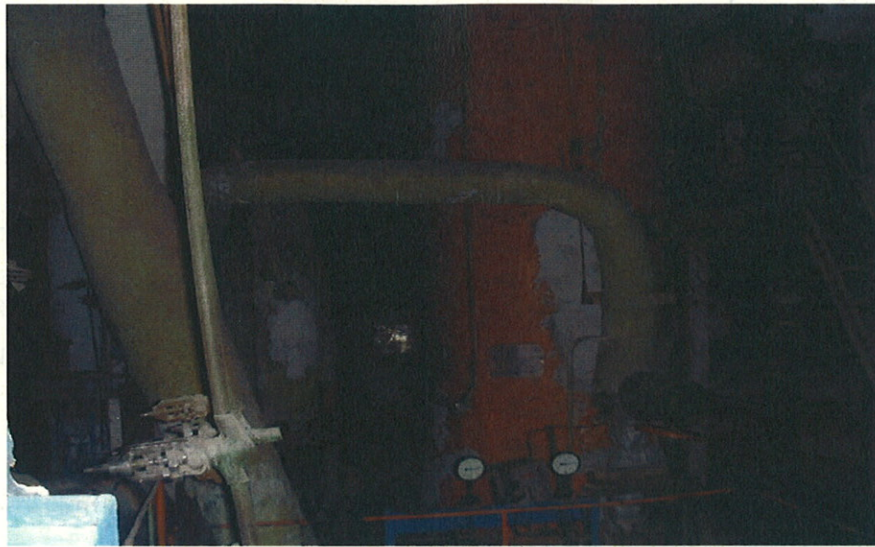
タービン補機建屋内は Picture 5.1-5 のように、晴れた日の日中にも関わらず薄暗く、発電所構内、特にタービン補機建屋内は照明が不十分な箇所が各所に存在する。中には昼間でも真っ暗で足元さえ見えない場所もある。

Picture 5.1-5 タービン補機建屋内の状況
