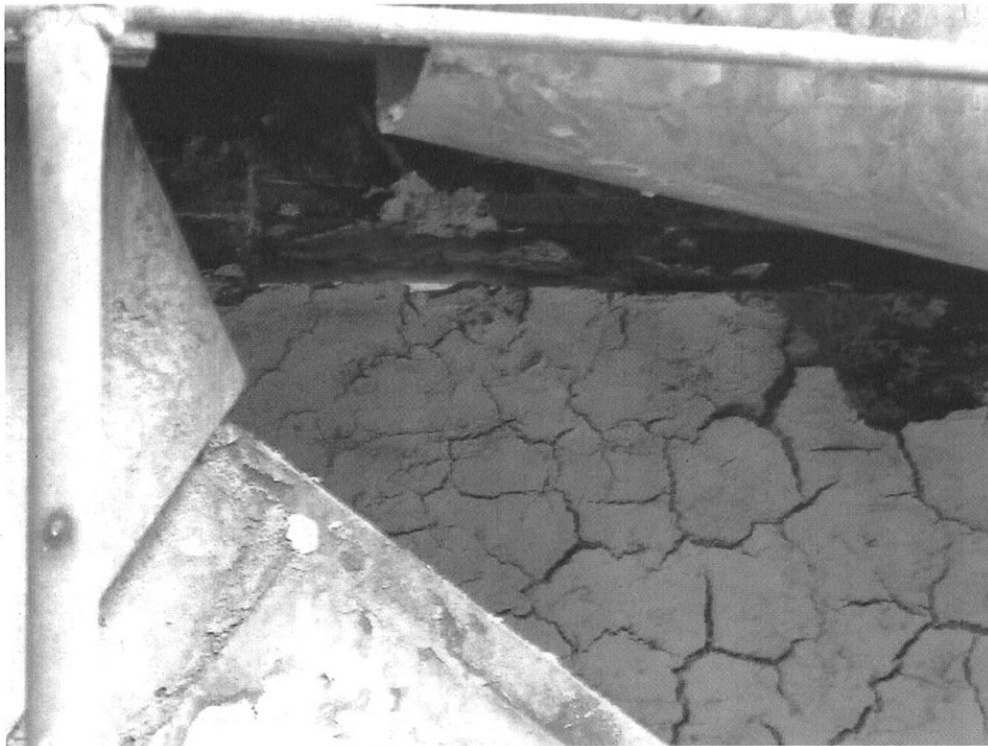
Picture 5.1-6 6号ボイラー天井部の割れ

(炉内の赤熱が見える)

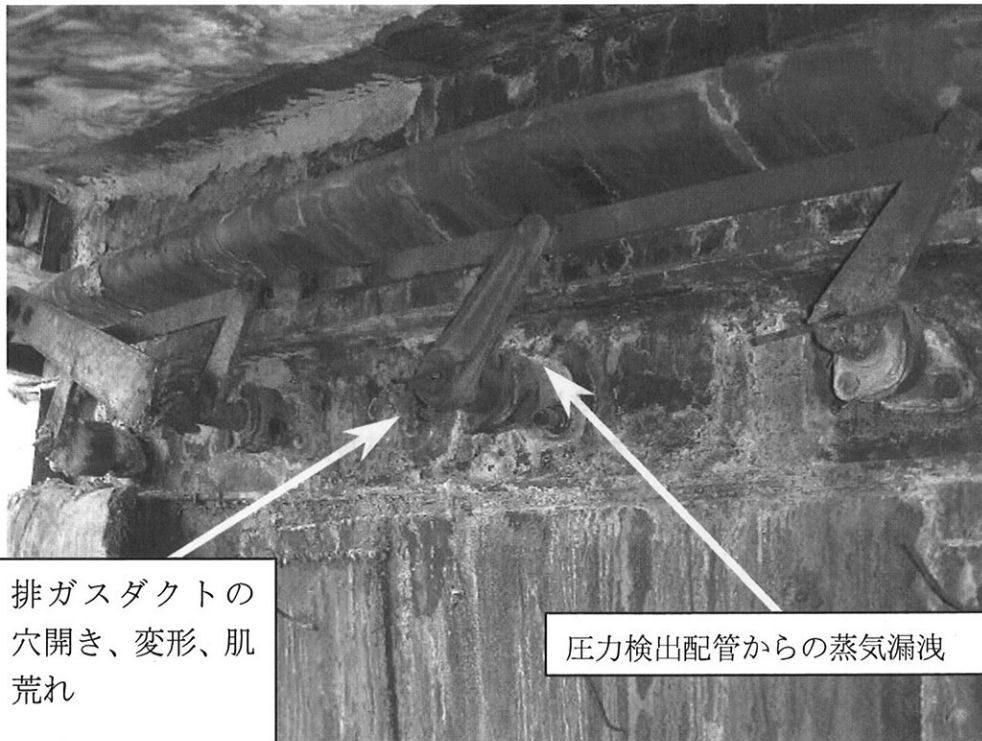
Picture 5.1-7 1号機排ガスダクト

排ガスダクトの  
穴開き、変形、肌  
荒れ

圧力検出配管からの蒸気漏洩

(保温を外した状態、かなりの劣化度合いであり、至る所に腐食による穴開きあり)

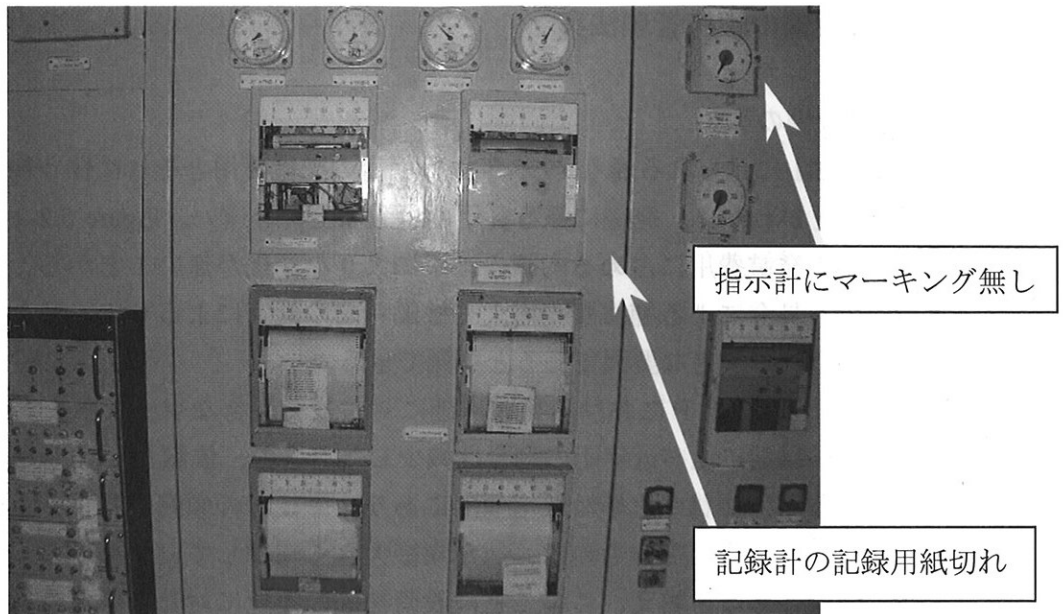
Picture 5.1-9 6号機中操指示・記録計

制御装置は設備の劣化及び故障箇所が多く、制御装置として機能を発揮している部分は少なく、運転操作は手動に頼っているのが実情である。またケーブルトレイの劣化が激しく、原形をとどめていないだけでなく、ケーブルの劣化も見受けられ地絡、短絡故障の可能性が大きい。絶縁抵抗測定が必要である。地絡・短絡によるケーブル火災が発生した場合には、被害が甚大になると思われる。

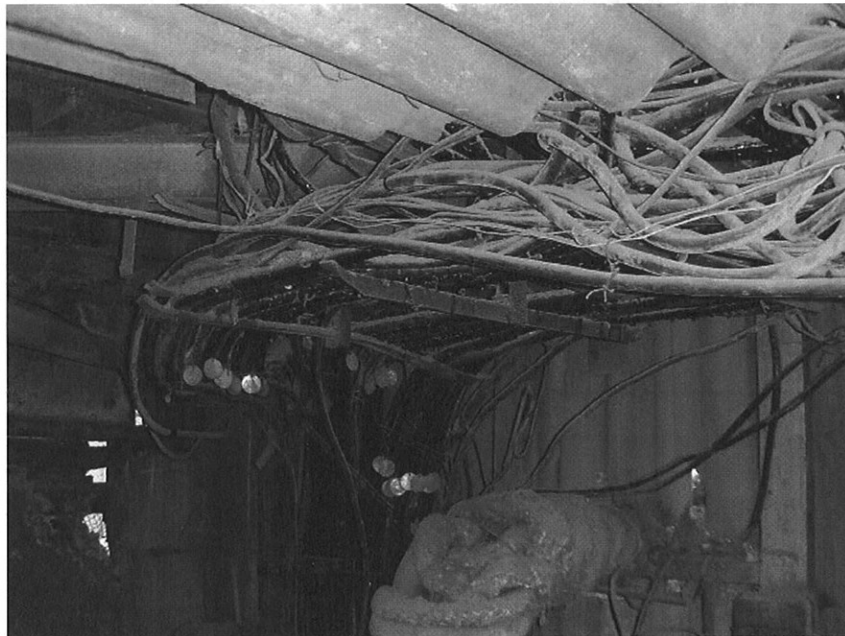
Picture 5.1-10 6号機バーナー周辺の各種ケーブル

(ケーブル類が埃まみれで、外皮の劣化が観られる)
