5.1.2 ボイラー設備

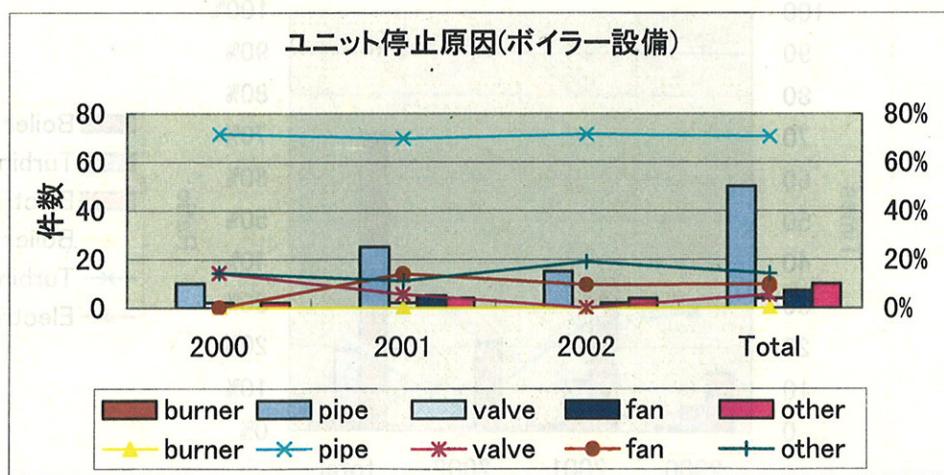
Figure 5.1-4 ボイラー設備の各種不具合によるユニット停止件数

ユニット停止に関わるようなボイラー設備の不具合は、Figure 5.1-4 に見られるようにボイラーチューブの破損が約 70%と圧倒的に多く、次にポンプや通風機類の軸受損傷や振動があげられる。このことからボイラーチューブの破損事故がユニット停止に至る最大の原因で、停止原因の 50%以上を占めている。逆に言えばこの突発的な故障を減らすことで、ユニットの緊急停止を減らすことが可能となり、設備への負担を軽減させ、ユニットの信頼性向上に寄与できる。

これらの事故防止策としては、定期補修時に 5.6.2 に記載の新設プラントで行われるような精度の高い点検を実施して、不具合の早期発見に努めて、そこで発見された不具合

は定期補修期間中に全て修理するとともに、チューブ破損の起きやすい部位を掌握し計画的に設備の補強や更新を行うことが望ましい。Picture 5.1-2 にボイラー全景を示す。

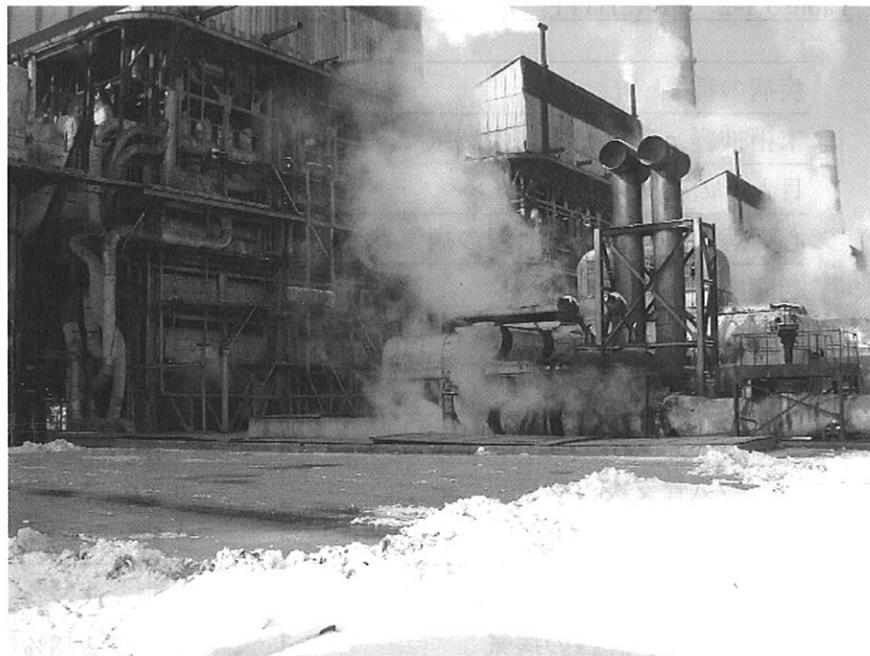
Picture 5.1-2 タービン側から見たボイラー全景

タシケント発電所は一番古い物で 40 年以上前に建設された設備であるが、ボイラーには二段燃焼、燃焼ガス再循環による排ガス中の窒素酸化物を抑える方式が採用されており、当時としては環境対策の進んだ設備と言えるが、設備の経年劣化とともにその効果も低下している。特に冬場は天然ガスが主に地域暖房に利用され、発電所でのガス使用量が制限されてしまい、重油との混焼を余儀なくされるため、窒素酸化物(NOx)や二酸化硫黄(SO₂)の排出量が増加しタシケント市における排出規制値を上回ってしまう。そのため DC “TASHTPP”は罰金を払って対処している。

更に重油燃焼によりボイラー炉内のボイラーチューブに煤が付着すると管内を流れる蒸気や給水への熱伝導率が低下するため、燃焼による輻射熱と放射熱が管内流体に吸収されず逃げてしまい燃料消費量を増加させている。

またユニットによってはボイラー周辺から異臭がしていることが多い。これはボイラー本体や煙道からのガス漏れが原因と思われるが、少し吸い込むだけで喉に強い刺激を感じ、その後しばらくは喉がいがらっぽい状態になる程である。このガス漏れ量を定量的に計測することは不可能であるが、漏れ量の増加によって、ボイラー補機であるファン類の電力消費量も増加しているものと思われる（各補機の電流値を記録していないため消費電力の増加量は確認不可能）。その結果所内動力（率）も増加してユニット効率を低下させる一つの要因となっている。

以上のことから設備を健全な状態に保ち信頼性を向上させる対策のみならず、労働衛生を考慮したボイラーや煙道からの漏洩防止対策を早急に実施する必要があると思われる。
