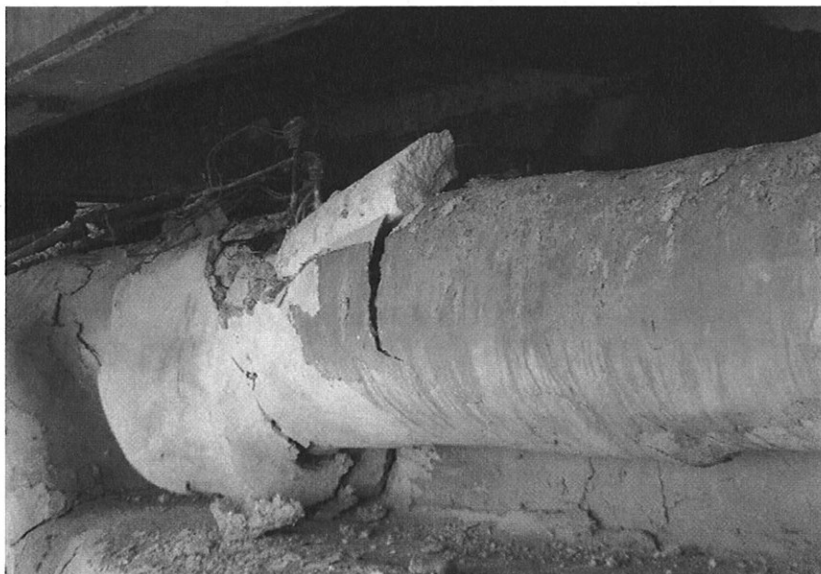
Picture 5.1-9 配管保温の脱落状況

温水や蒸気の配管は、内部流体の温度低下を防ぐため通常大気と直接接触しないよう十分な厚みのある各種保温材を配管周囲に取り付け、更にその外側に板金を施している。しかし DC “TASHTPP”の構内にある配管類は、板金が外れ、保温材が剥き出しになっている物が多数存在する。中には保温材さえ脱落して高温配管が大気に直接接触しているところも存在している。このことは、配管内部の流体がもっている熱量を大気へ逃がしてしまうだけでなく、作業員などが火傷を負うなどの危険も含んでいるため、早急な対策が必要である。Picture 5.1-9 に配管保温の脱落状況を示す。

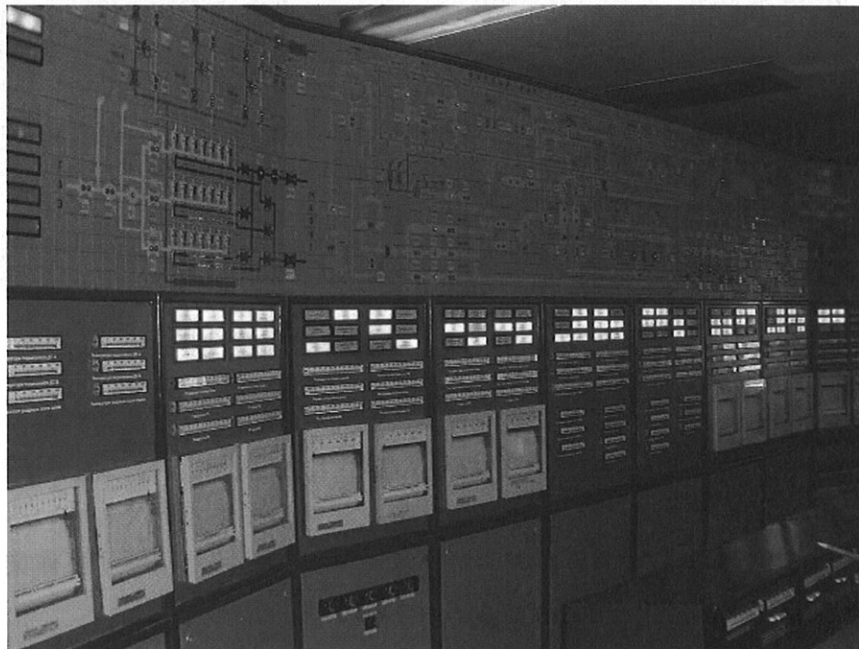
Picture 5.1-10 シミュレーション設備

発電所事務本館内には Picture 5.1-10 のような職員自らが現在製作途中の運転シミュレーション設備があり、一部稼動しているとのことではあるが、完成までには暫くかかりそうである。この設備が完成すると、操作員の操作能力の向上が図れることから、早急な完成が望まれる設備である。

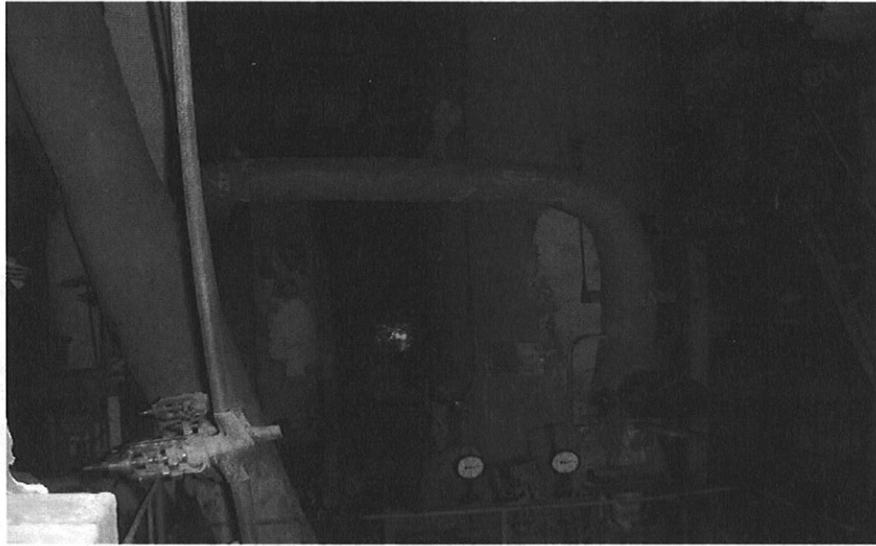
Picture 5.1-11 タービン補機建屋内の状況

タービン補機建屋内は Picture 5.1-11 のように、晴れた日の日中にも関わらず薄暗く、発電所構内、特にタービン補機建屋内は照明が不十分な箇所が各所に存在する。中には昼間でも真っ暗で足元さえ見えない場所もあり、歩行するにも足元に何があるのかさえ判らず、非常に危険であるので、早急な改善が必要である。

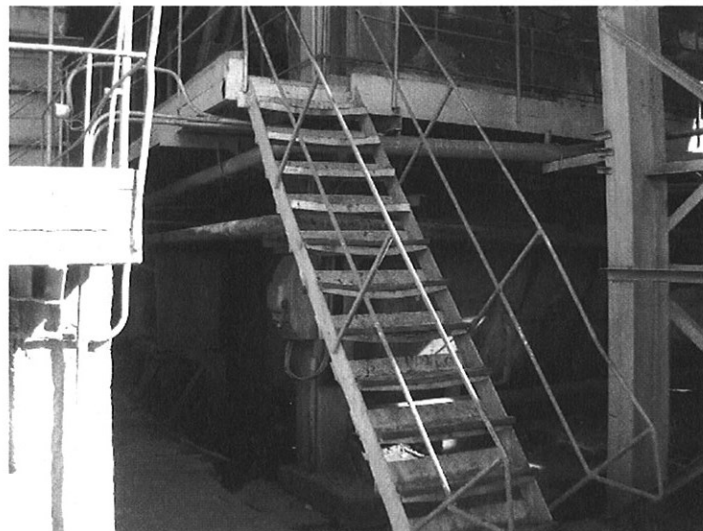
Picture 5.1-12 階段、歩廊手摺り

更にもう一点安全に関わる設備で、Picture 5.1-12 に見られるようにボイラー廻りのグレーチングの床、歩廊、階段や手摺りが貧弱な構造であり、現場を歩いていると日本の設備に慣れている者にとっては、怖さを感じる設備である。加えて12台ものユニットがあるにも関わらず、各ユニットを識別する方法も取られておらず、誤操
