## (2) 重点点検ユニット

DC “TASHTPP”との協議の結果、重点的に調査するユニットは 6 号機となった。DC “TASHTPP”のカウンターパートによると、その 6 号機は特別大きな問題を抱えているわけでもなく、ごく平均的な設備であるとのことである。Figure 5.1-3 の緊急停止回数からもそれが伺える。2000 年から 2002 年にかけて合計 7 回（2000 年は無し）の緊急停止があり、その内訳は、

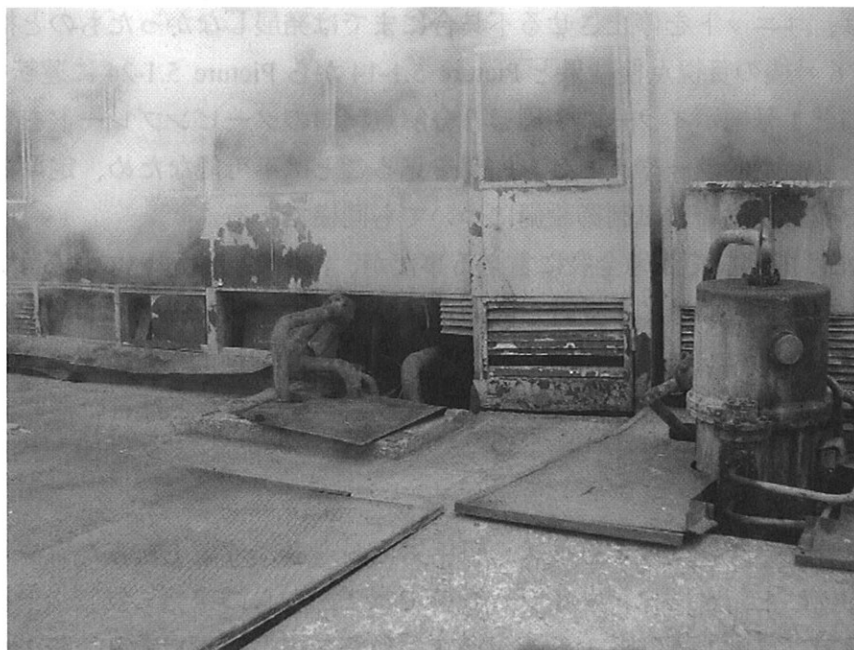
Picture 5.1-13 に見られるように外気温の低い時にはタービン周辺から大量の蒸気が漏洩しているのを目撃する機会が多い。これら漏洩に対し漏洩対策を実施することで、所内率の低減、ひいてはユニット効率を改善できる可能性が大いにある。

Picture 5.1-13 タービン周辺からの蒸気漏洩状況

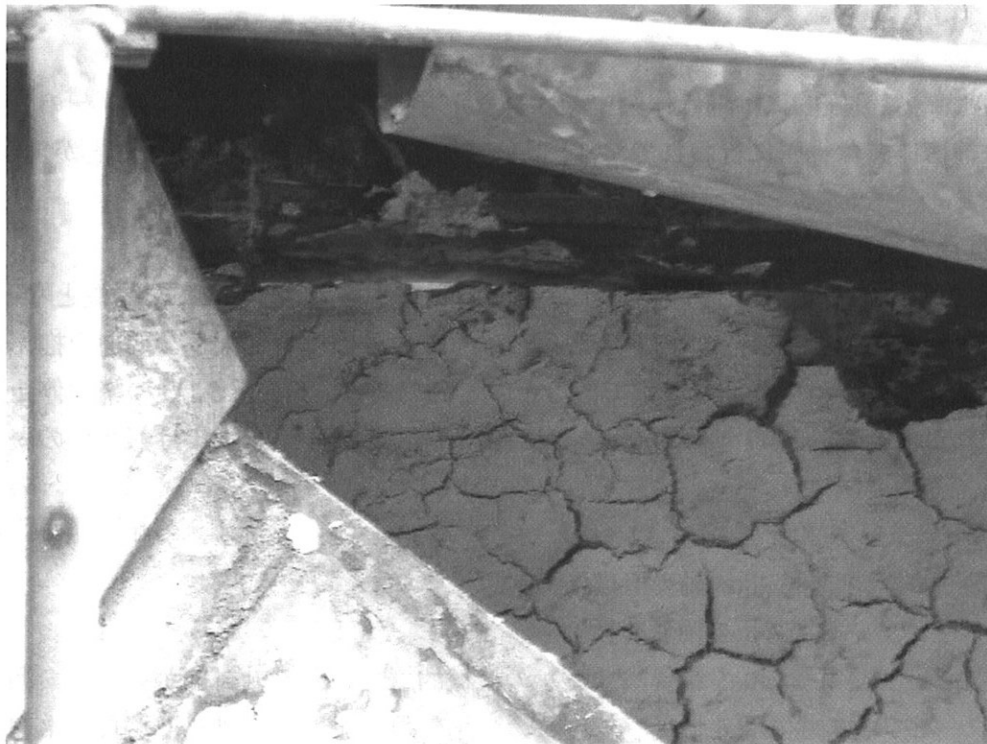
機械設備全般に言える事は、経年劣化が進み、外観上古さが目立つ事である。機能的には上記と同様、ボイラー設備では各部からの空気・排ガスリーク、タービン設備では復水器真空低下や蒸気漏洩が顕著な劣化項目であり、その対策としても前述の内容と同様の対策が求められる。

Picture 5.1-14 6号ボイラー天井部の割れ

(炉内の赤熱が見える)

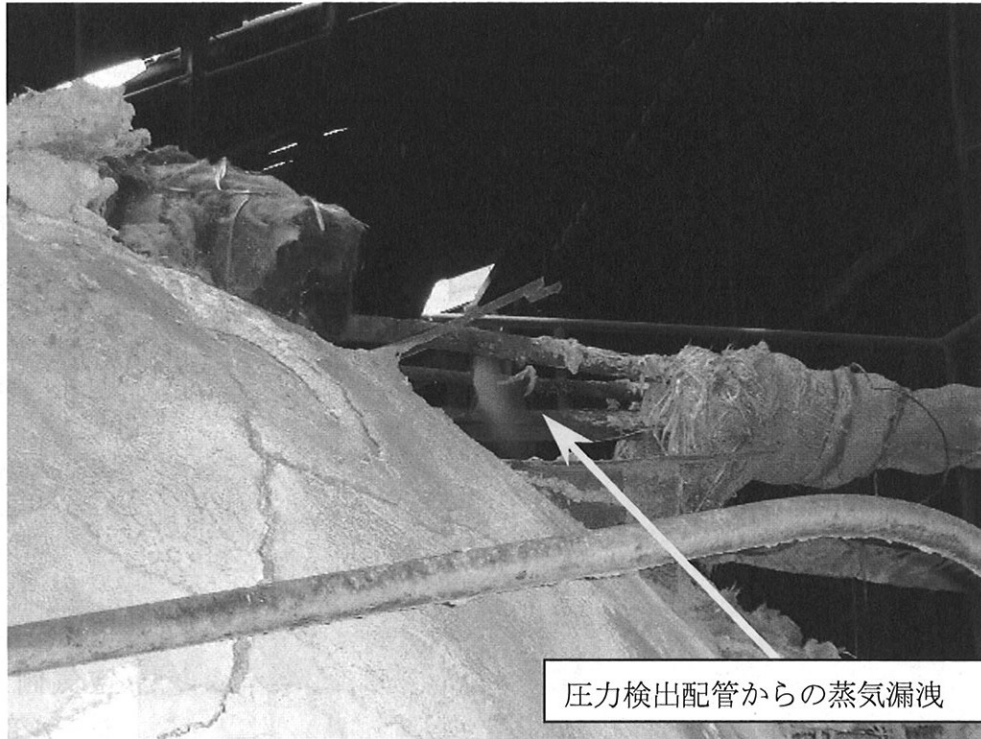
Picture 5.1-15 6号ボイラードラム上部

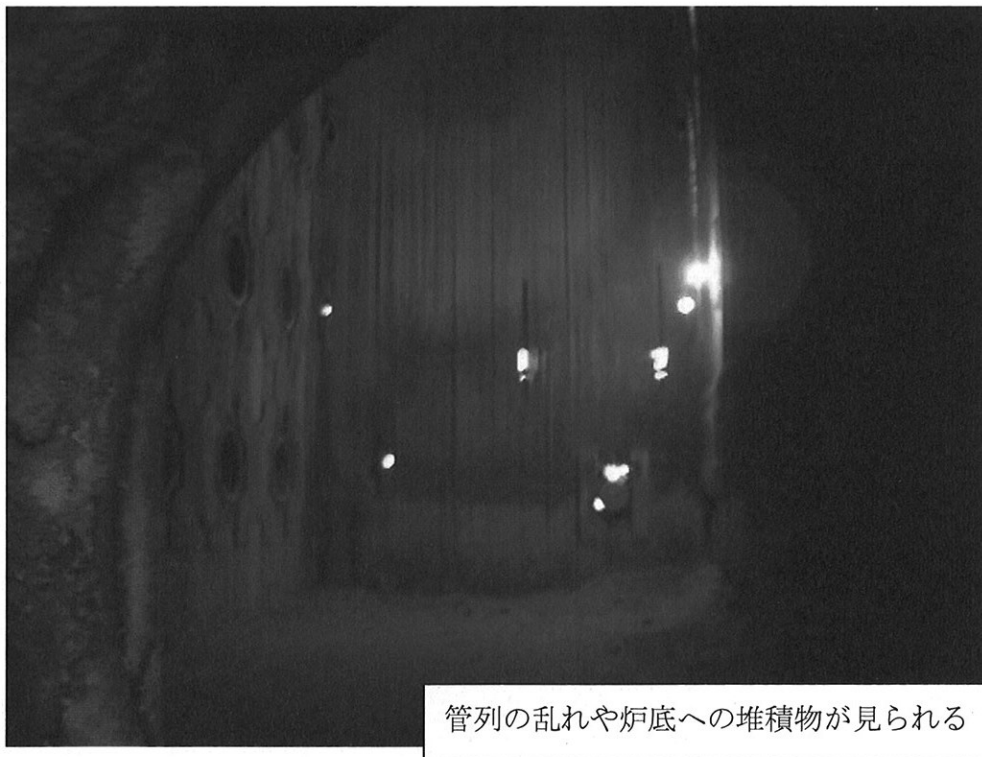
Picture 5.1-16 1号機ボイラー内部
