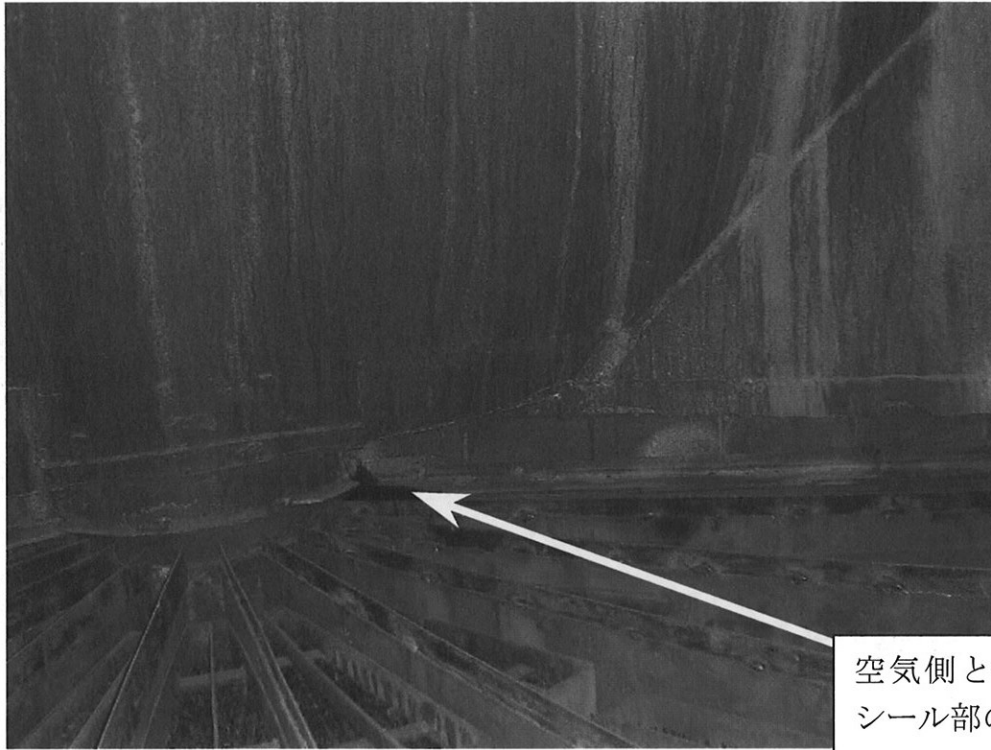
Picture 5.1-17 1号機エアヒーター内部

空気側と排ガス側  
シール部の欠損

(手前が排ガス側、奥が空気側)

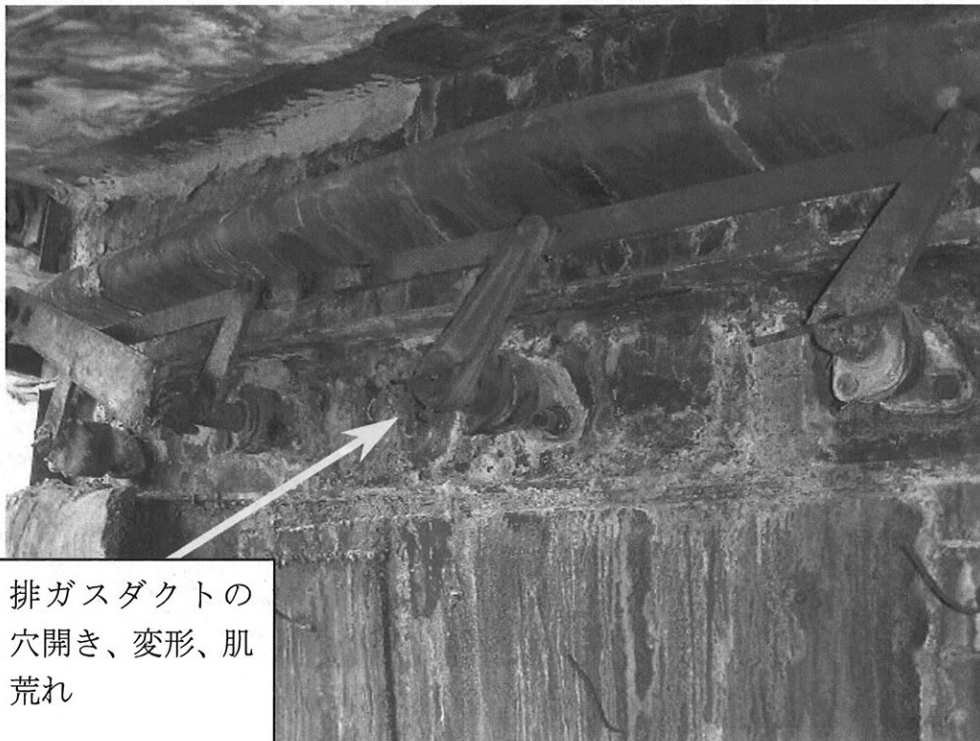
Picture 5.1-18 1号機排ガスダクト

排ガスダクトの  
穴開き、変形、肌  
荒れ

(保温を外した状態、かなりの劣化度合いであり、至る所に腐食による穴開きあり)

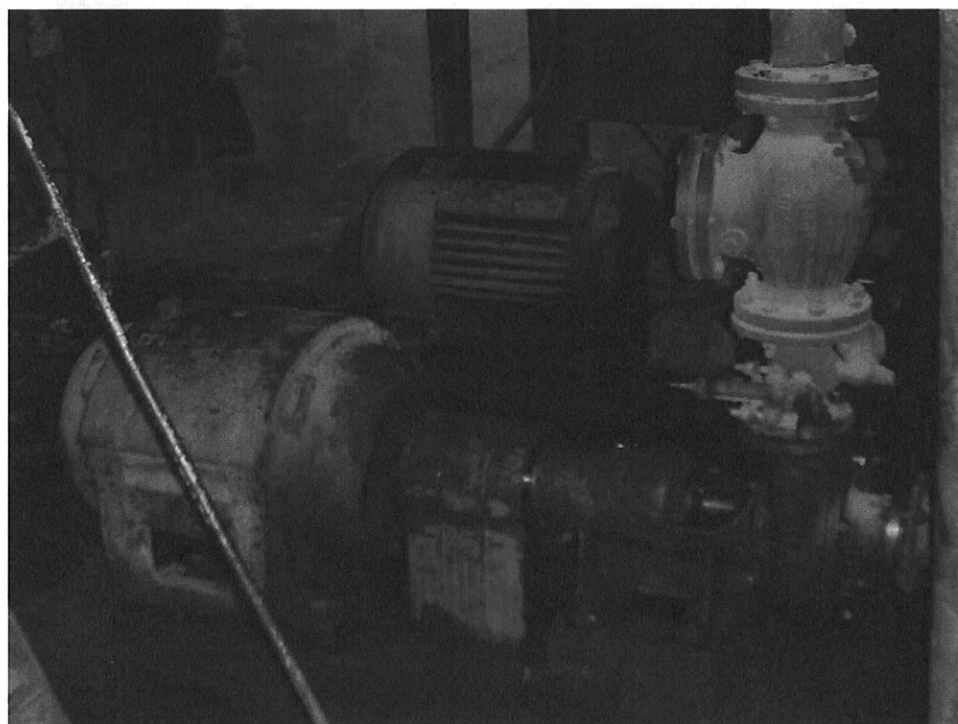
Picture 5.1-20 6号機エア－ヒーター軸受潤滑油ポンプ

(運転に支障はないものの清掃手入れがされていない)

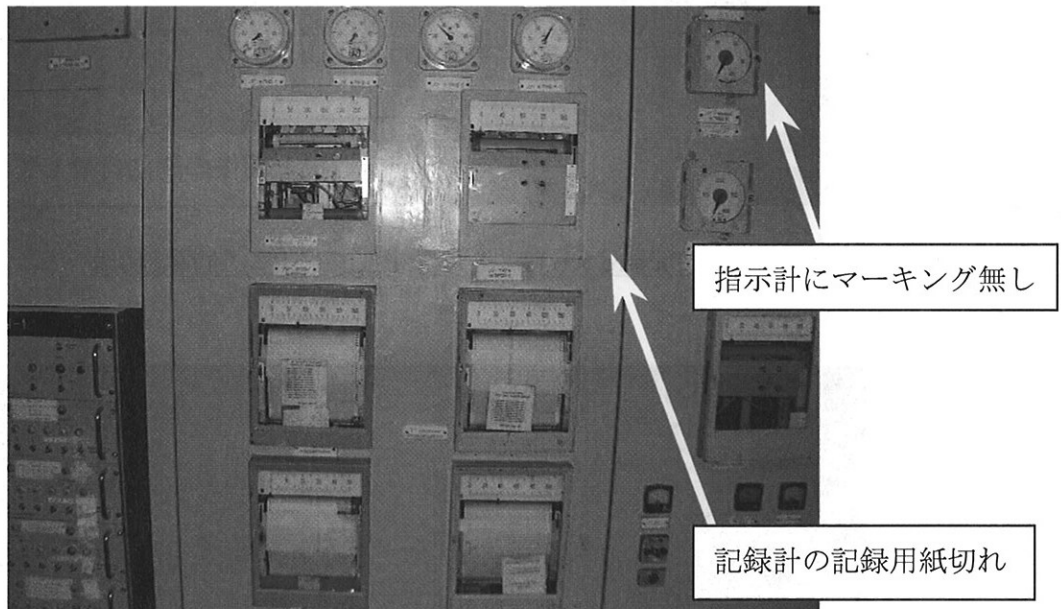
Picture 5.1-21 6号機中操指示・記録計

制御装置は設備の劣化及び故障箇所が多く、制御装置として機能を発揮している部分は少なく、運転操作は手動に頼っているのが実情である。またケーブルトレイの劣化が激しく、原形をとどめていないだけでなく、ケーブルの劣化も見受けられ地絡、短絡故障の可能性が大きいため、絶縁抵抗測定が必要である。地絡・短絡によるケーブル火災が発生した場合には、(ケーブルシースの劣化状況から判断して)被害が甚大になると思われる。
