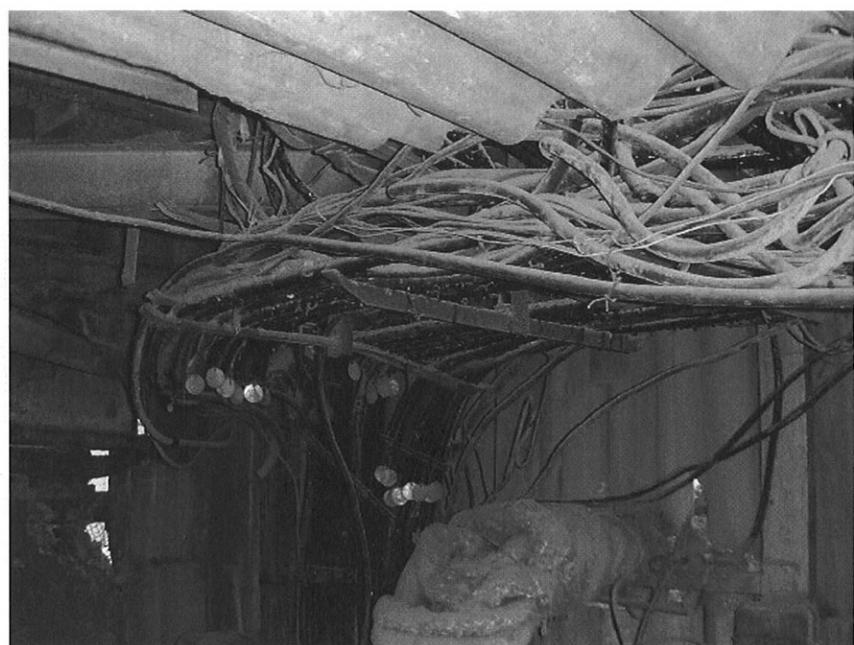
Picture 5.1-22 6号機バーナー周辺の各種ケーブル

(ケーブル類が埃まみれで、外皮の劣化が観られる)

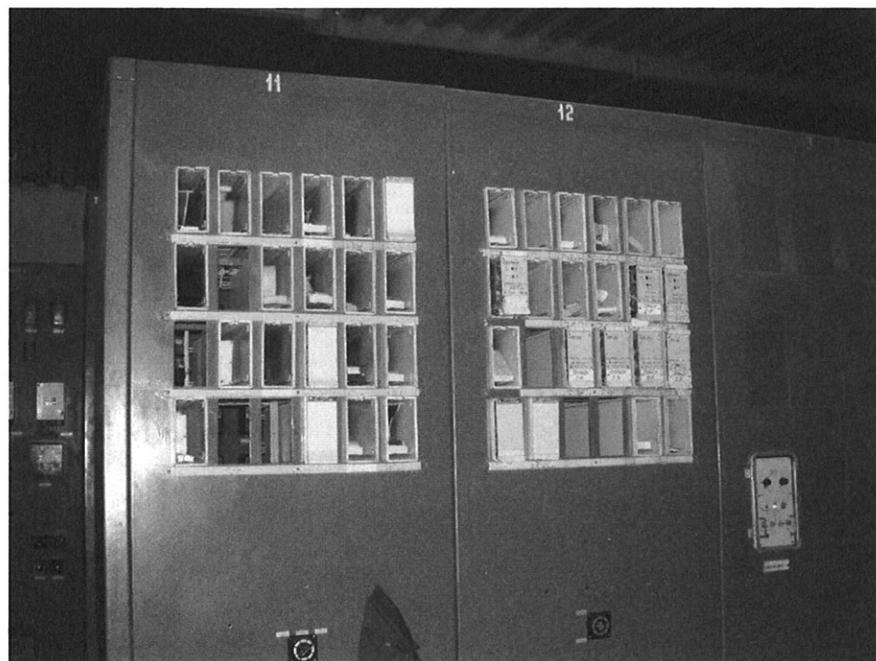
Picture 5.1-23 調節器盤

(故障カードが抜かれたままである)

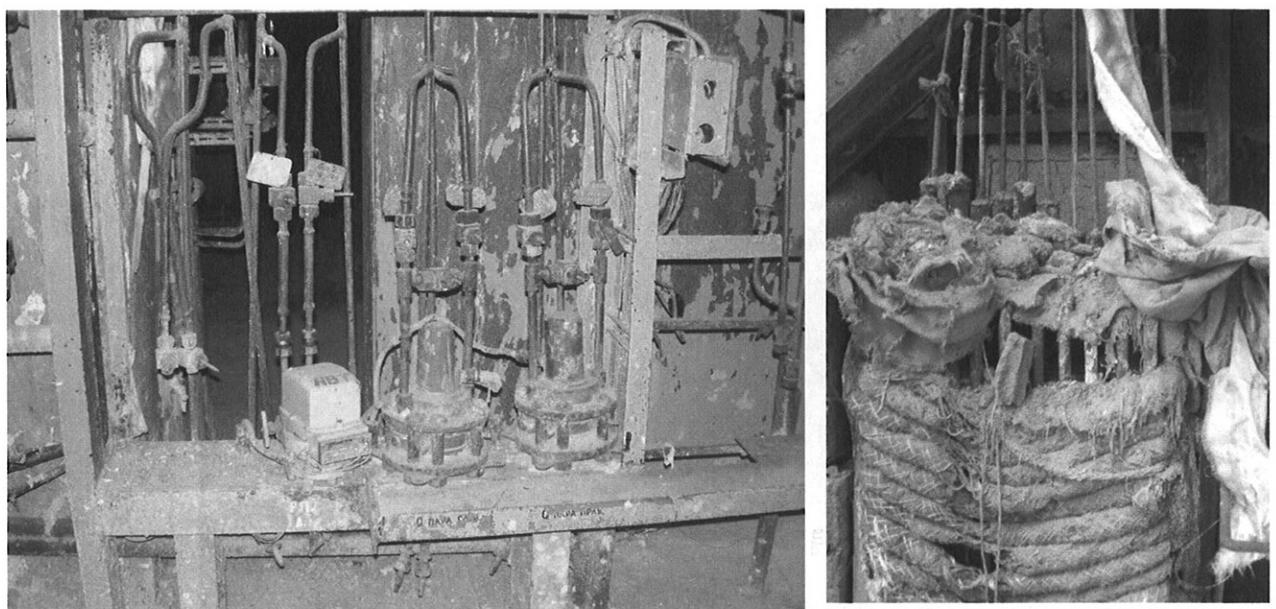
Picture 5.1-24 現場計器盤・検出配管

(手入れがされてない)
