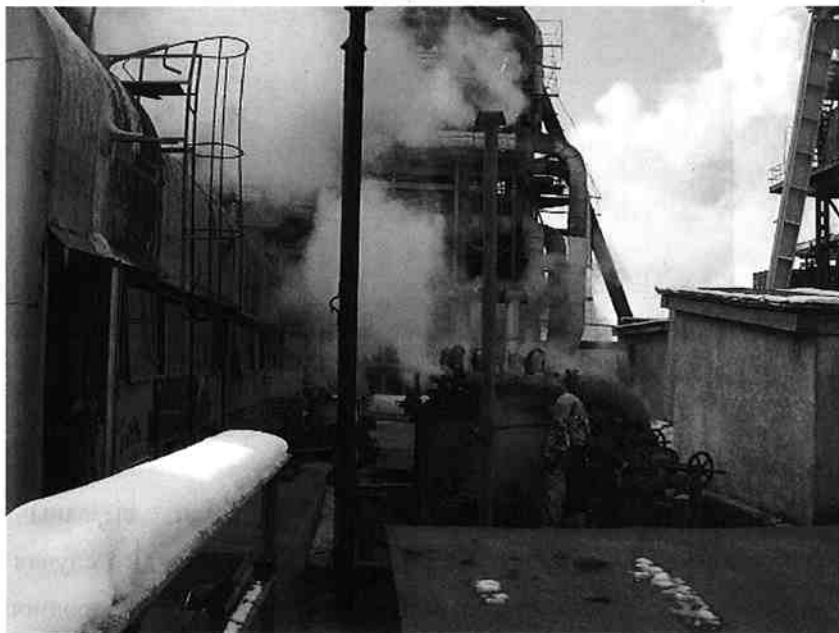
Фото. 5.1-3 Вакуумный эжектор конденсатора

Устройство восстановления вакуума конденсатора показано на фотографии 5.1-3 и является паровым эжектором, и когда наружная температура воздуха становится низкой, можно наблюдать струю пара, как показано на фото. Это нормальное явление для данного оборудования, и появление пара не является показателем неисправности. Однако, это совершенно очевидно, что с каждым годом эксплуатации КПД оборудования снижается. И только модернизация оборудования может повысить его КПД.

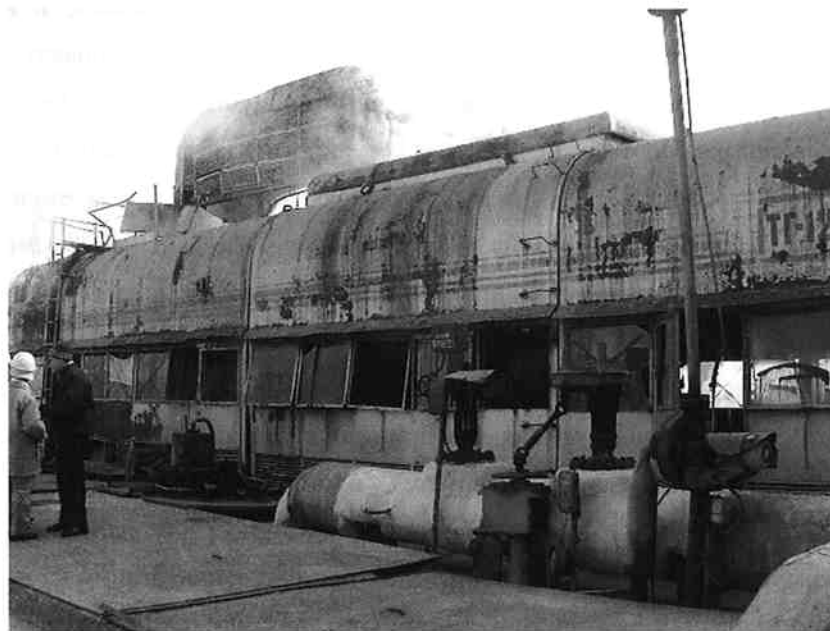
Фото 5.1-4 Короб турбины

Как видно на Рис. 5.1-5, оборудование паровой турбины является наружной, а не внутренней установкой, как это принято в Японии. Короб, который закрывает всю турбину, вообще не ремонтируется, поэтому на ее корпус, по всей видимости, попадает дождь. Оборудование, предназначенное для наружной установки, имеет преимущество в стоимости сооружения, но при эксплуатации на него попадает дождь и оно подвергается коррозии. Кроме того, при наружной установке на оборудование попадает пыль или другие чужеродные частицы. Такие условия монтажа являются слишком жесткими для такого точного оборудования, как турбины. Потому что, во время проведения планового обслуживания оборудование вынимается из турбины, и если эта работа производится на открытом воздухе, требуется более строгое чем обычно соблюдение процедур. Как видно на Фото 5.1-5, турбина, которая является самым важным агрегатом, мокнет под дождем. Поэтому, естественно, возникают проблемы, связанные с появлением коррозии.

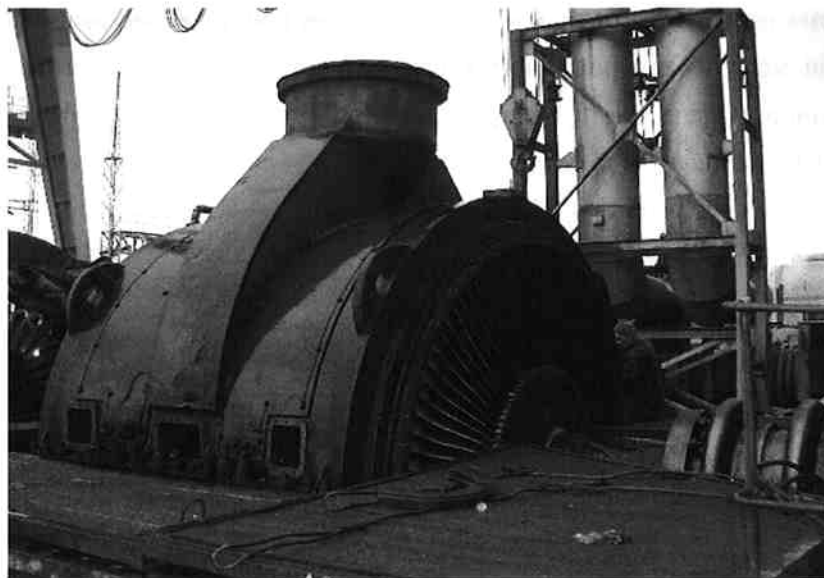
Фото 5.1-5 Проведение обслуживания корпуса турбины на открытом воздухе

Далее на Фото 5.1-5 видно, что отсутствуют специально отведенные рабочие места для проведения ремонта или плановых текущих технических осмотров, так что любой человек, даже тот, кто не занимается ремонтом или обслуживанием, может свободно пройти к месту проведения ремонта. Кроме того, не устанавливается ограждений у открытых канализационных люков, а это значит, что персонал станции работает в опасных условиях. Во время работы рабочие не надевают средства индивидуальной защиты, например такие как, каски и противопылевые респираторы.

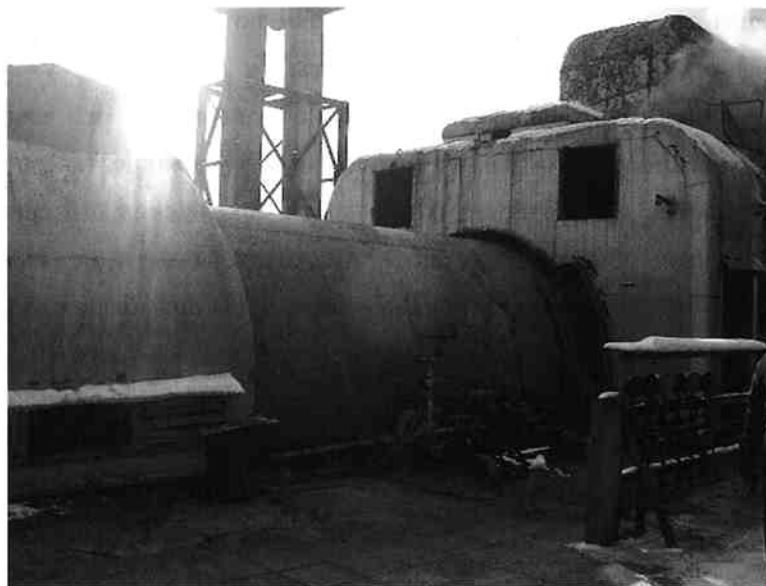
Фото. 5.1-6 Внешний вид Генератора

нормально, и не возникает никаких проблем, требующих принятия срочных мер. Фотография Фото. 5.1-6 показывает внешний вид генератора. Выключатель на 220 Кв – внешнего типа и в основном состоит из воздушных выключателей. Данное оборудование хорошо обслуживается и по всей видимости не возникает каких-либо эксплуатационных проблем.

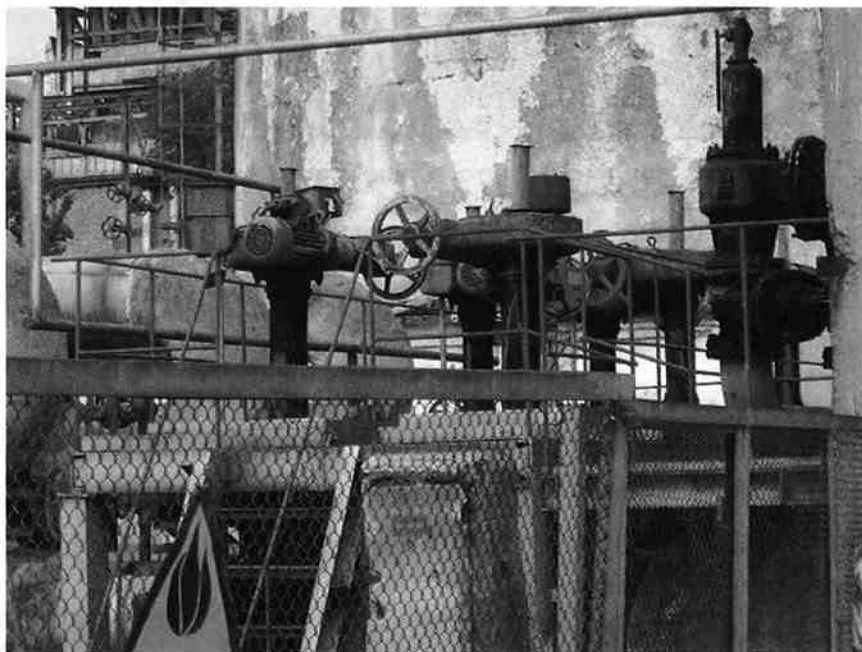
Фото 5.1-8 Оборудование для приема топливного газа

газопровод на территории электростанции имеет много трубопроводной арматуры и ответвлений, где возможны утечки газа. Горелки котла соединены с каркасом котла, который в свою очередь заземлен, при этом на территории станции не предусмотрено никаких мер по предотвращению взрывов для устранения статического электричества - отсутствуют заземляющие устройства, когда люди приближаются к горелкам котла и различным регулирующим газовым клапанам, и не искрящие приспособления, когда вручную открываются и закрываются клапаны. Эти обстоятельства оставляют открытой возможность загорания топливного газа от разрядов статического электричества, в случае утечки газа, таким образом необходимы меры по устранению неисправности. Фото 5.1-7 показано оборудование приема топливного газа.

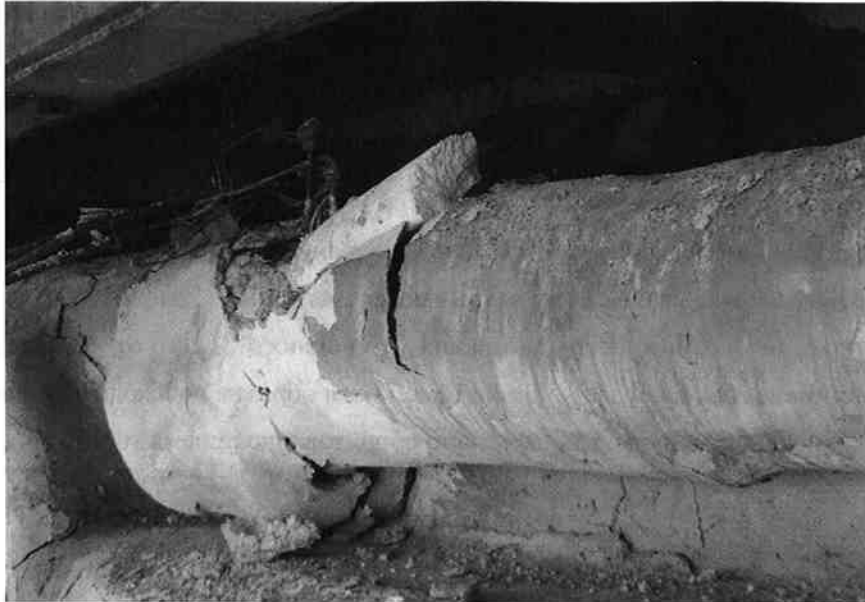
Чтобы избежать потерь тепла в трубопроводах горячей воды и пара и предотвратить прямой контакт труб с атмосферой, предусматривается изоляция соответствующей толщины из различных материалов, для чего внешняя сторона труб обычно покрывается листовым металлом. Однако на территории ДП «ТашТЭС» имеется много мест, где на трубопроводах отсутствует листовое изолирующее покрытие, и изоляционный материал труб подвергается атмосферным воздействиям. Кроме того, в некоторых частях трубопроводов наблюдаются места, где повреждена или полностью отсутствует изоляция. Вследствие этого, трубопроводы горячей воды и паропроводы имеют прямой контакт с атмосферой. Это все приводит не только к значительным тепловым потерям в сетях, но является также нарушением техники безопасности в связи с вероятностью получения ожогов эксплуатационным персоналом, поэтому требуется срочно принять меры по устранению неисправностей. На Фото 5.1-9 показаны места, где отсутствует изоляция.

Фото. 5.1-9 Отсутствие изоляции на трубопроводах

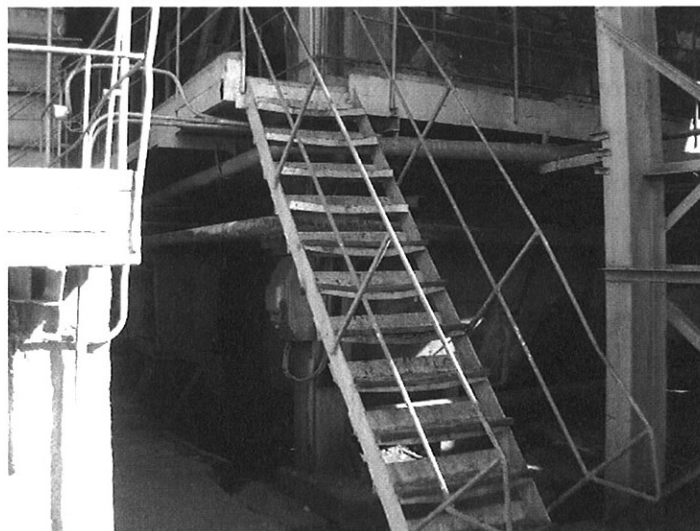
Фото 5.1-12 Лестницы и перила площадок

Другие моменты безопасности показаны на фото 5.1-12. Решетки ярусов, проходов, лестниц, и перила вокруг котлов имеют слабую конструкцию, и обход площадки является пугающим опытом для тех, кто работал на оборудовании в Японии. Далее, хотя имеются целых двенадцать блоков, не имеется никакого способа их идентификации, так что имеется вероятность ошибочных действий.

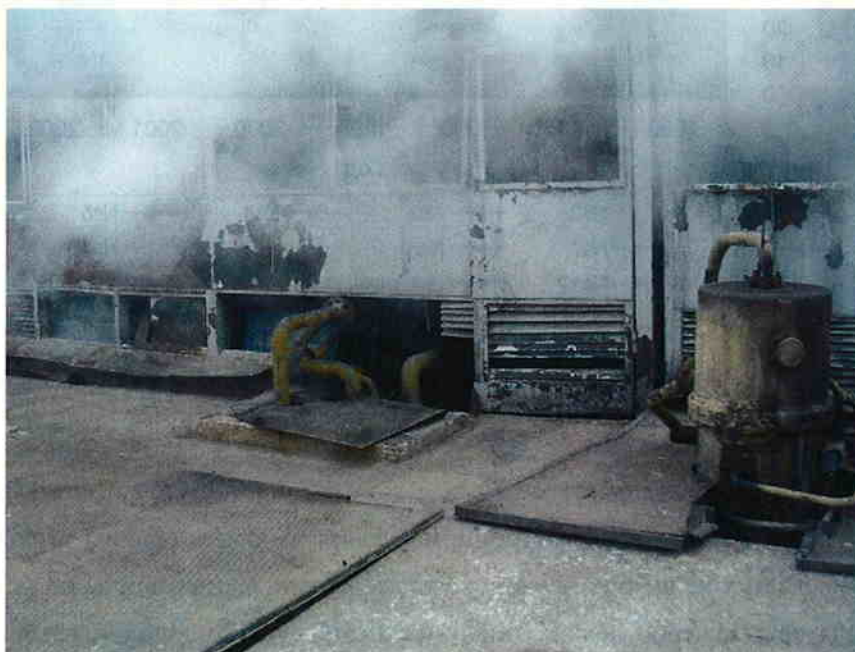
Как видно на Фото 5.1-13 по 5.1-24, при низкой температуре, имеется много возможностей визуально убедиться, что в зоне турбин просачивается, т.е. теряется большое количество пара. Если устранить эти потери, потребление на собственные нужды станции значительно снизится, и, что весьма вероятно, таким образом можно будет повысить КПД энергоблоков.

Фото 5.1-13 Утечка пара из турбины

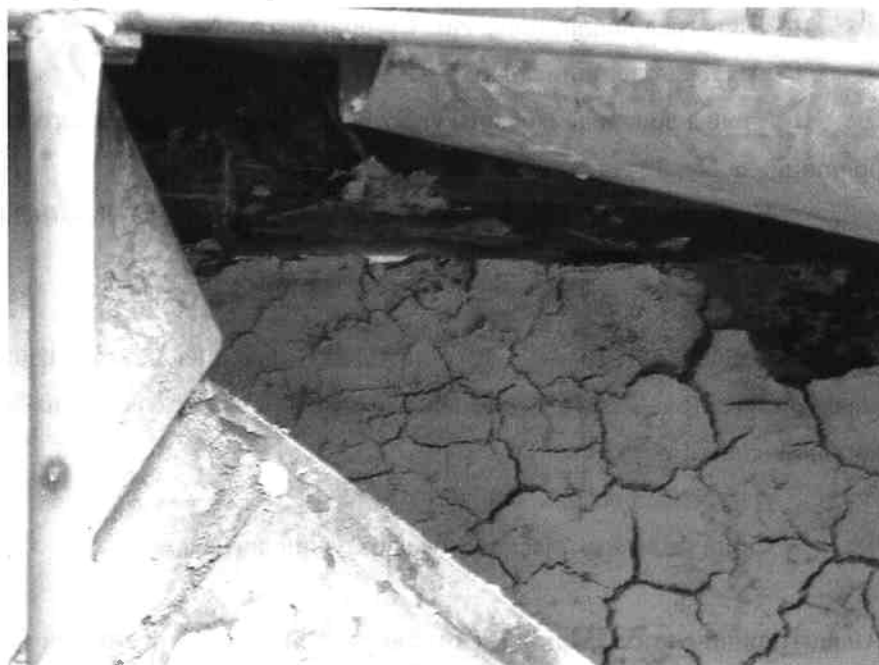
Фото 5.1-14 Трещины в верхней части котла блока № 6. Трещины в навесе котла  
(Видны раскаленные места в печи)
