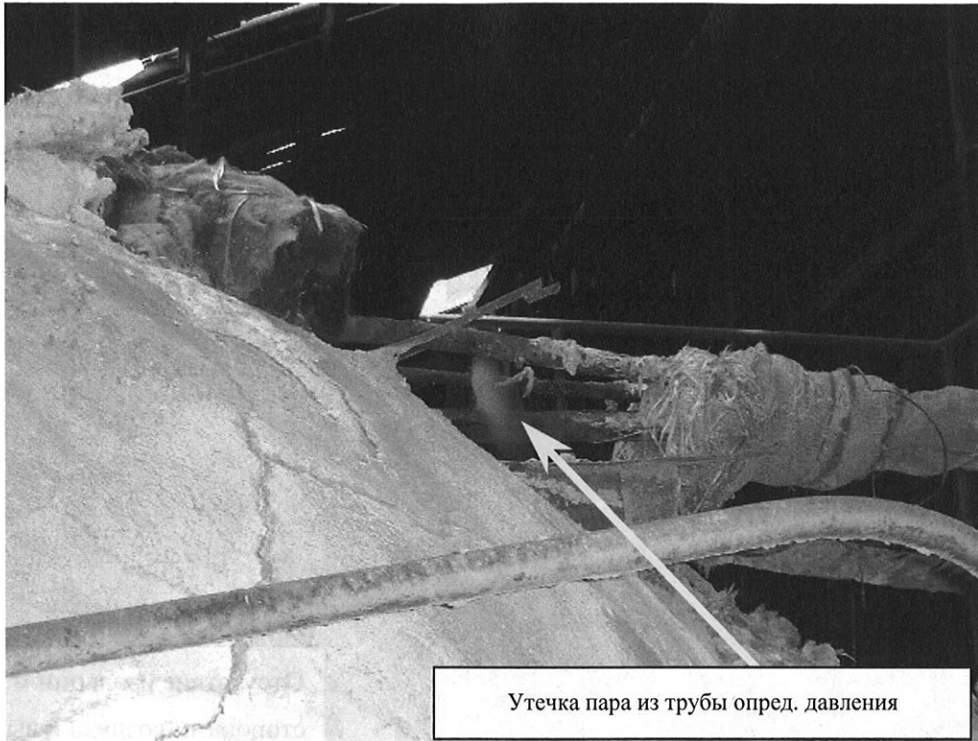
Фото 5.1-15 Верхняя часть барабана котла блока 6

Утечка пара из трубы опред. давления

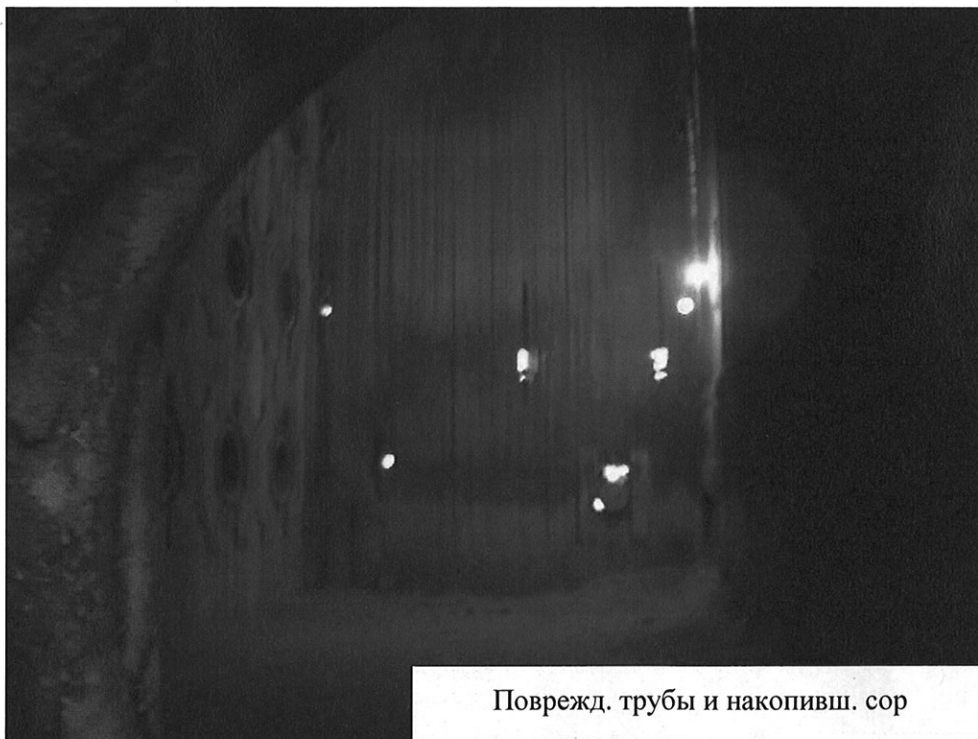
Фото 5.1-16 Блок 1. Вид изнутри котла

Поврежд. трубы и накопивш. сор

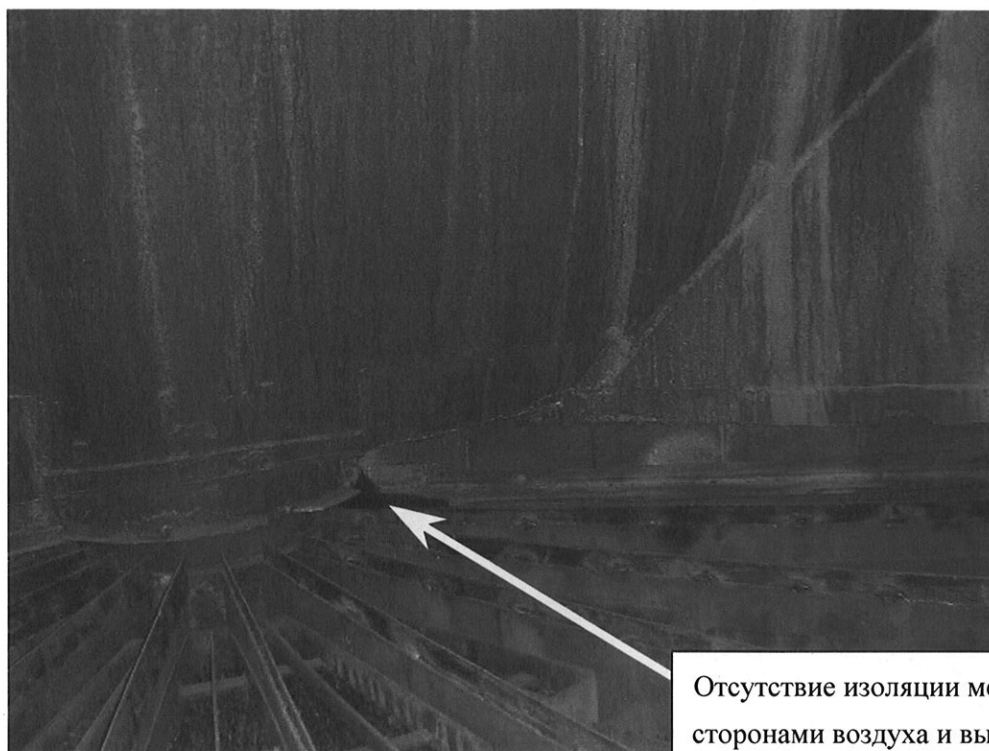
Фото 5.1-17 Блок 1. Вид воздухоподогревателя изнутри

Отсутствие изоляции между  
сторонами воздуха и выхода

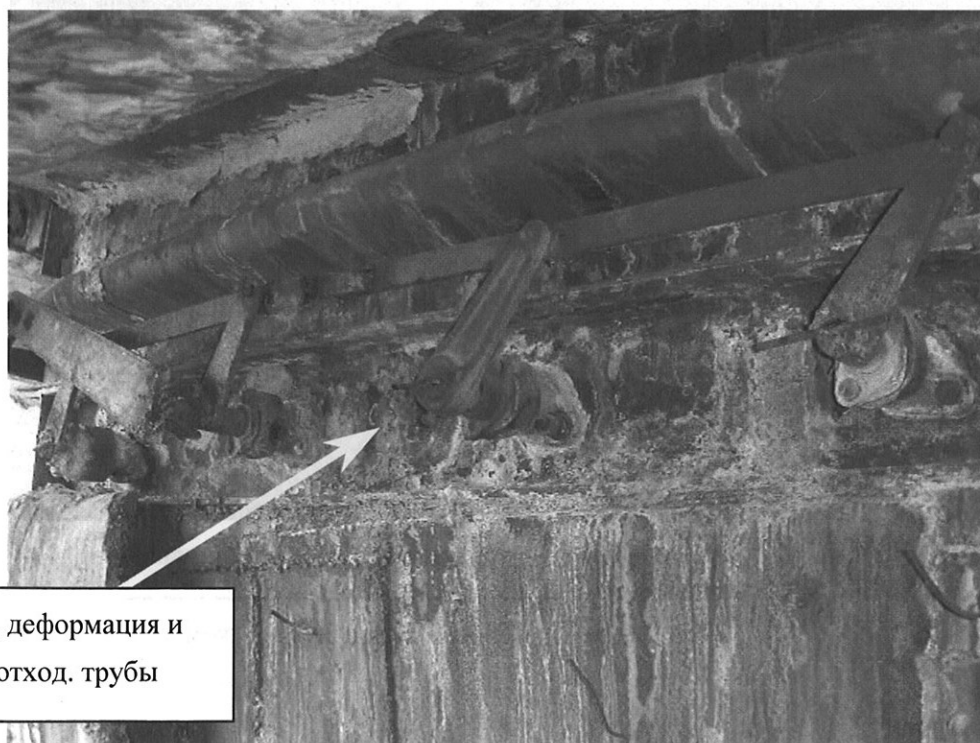
Фото 5.1-18 Блок 1. Вытяжной канал

Отверстия, деформация и  
жесткость отход. трубы

(Со снятой изоляцией, имеются существенные повреждения и много отверстий из-за коррозии)

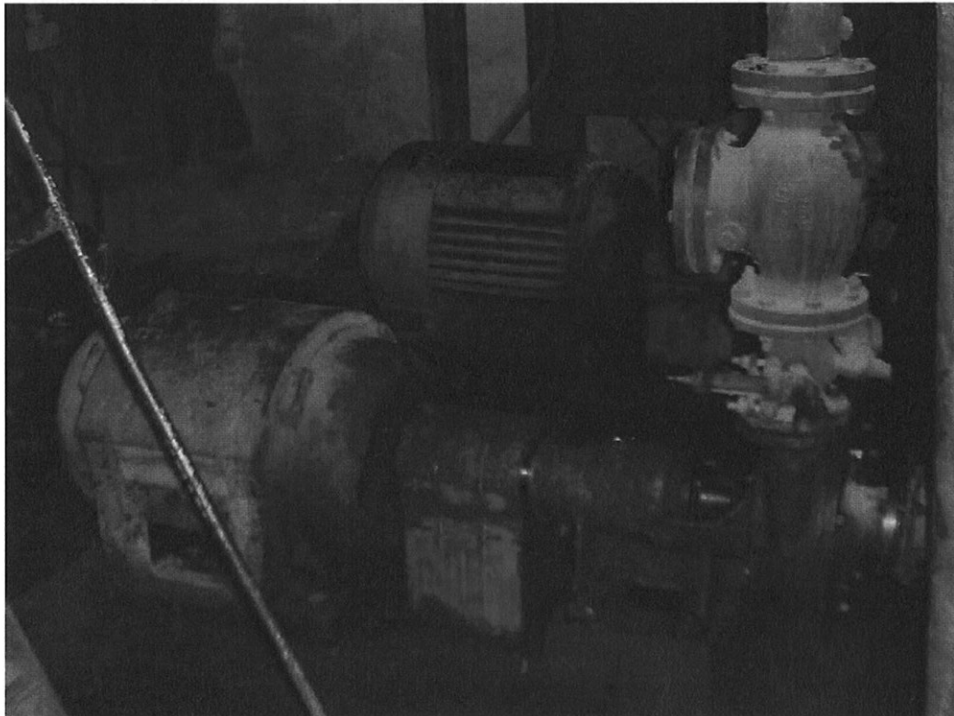
Фото. 5.1-20      Блок 6. Подшипник маслонасоса воздухоподогревателя. (Не очищенный, хотя не имеется никаких операционных проблем.)

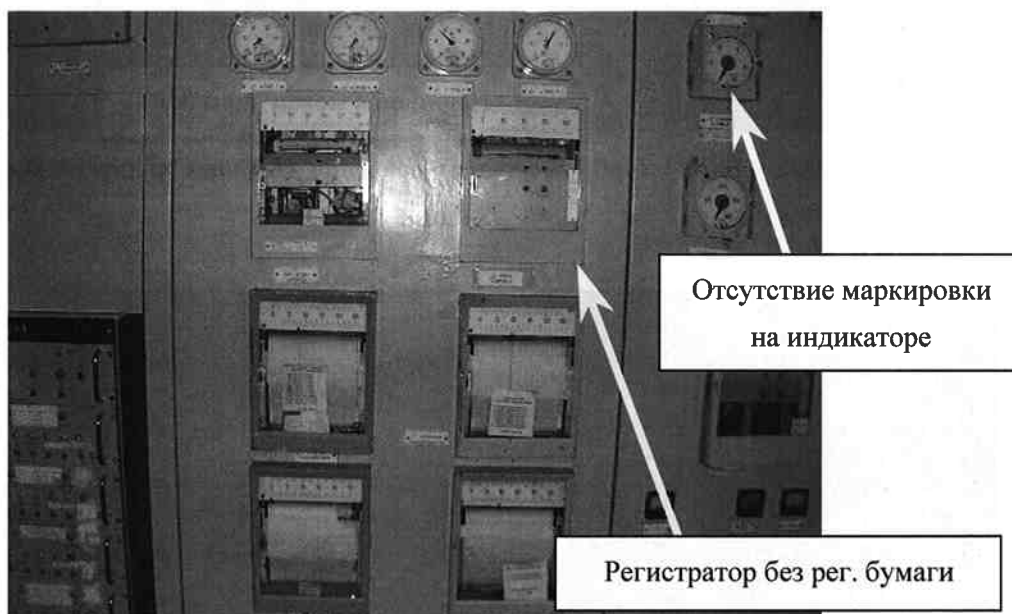
Фото 5.1-21 Блок № 6. Вид БЦУ с измерительными и регистрирующими приборами.

Во многих местах стоит устаревшая и неисправная контрольно-измерительная аппаратура, она работает достаточно исправно только у того оборудования, которое фактически выполняют функции управления., Эксплуатация блока фактически выполняется вручную. Имеется серьезное повреждение кабельной коробки, она больше не имеет первоначальной формы. Кроме того, имеется большая вероятность замыкания на землю или короткого замыкания, так что должно быть измерено сопротивление изоляции. Если произойдет возгорание кабеля из-за замыкания на землю или короткого замыкания, ущерб, по видимому, будет значительный. (судя по повреждению оболочки кабеля).
