Участок 5 Мары – Ашхабад через Техен - 343 километра

Участок 6 Порт Туркменбаши – Ашхабад

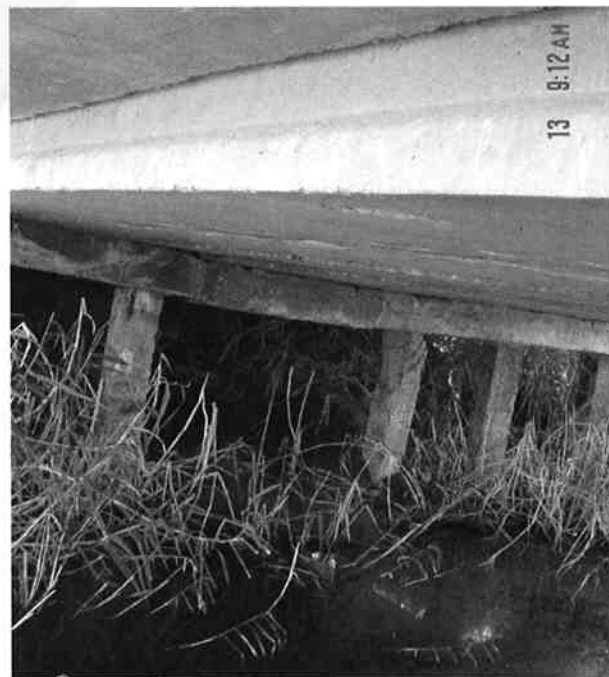
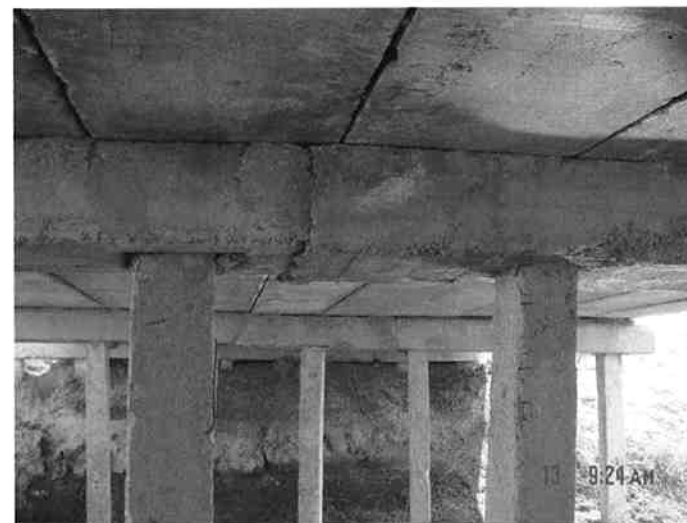
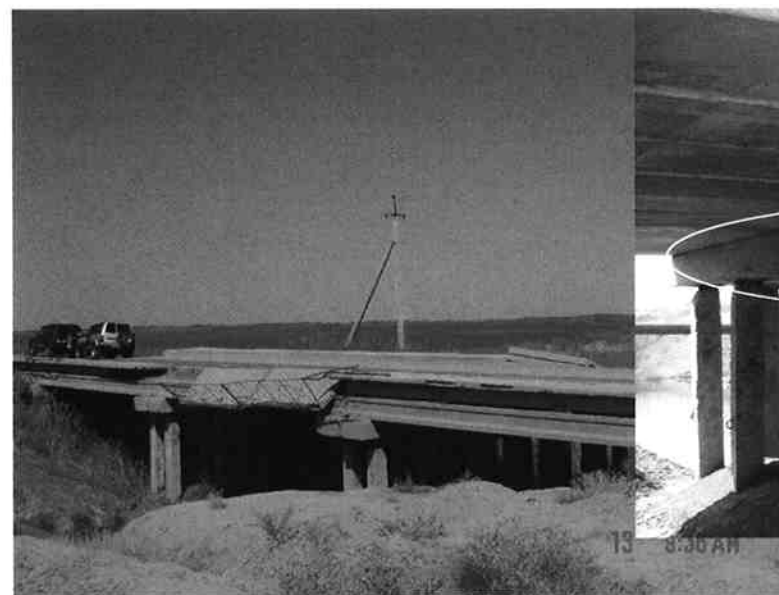
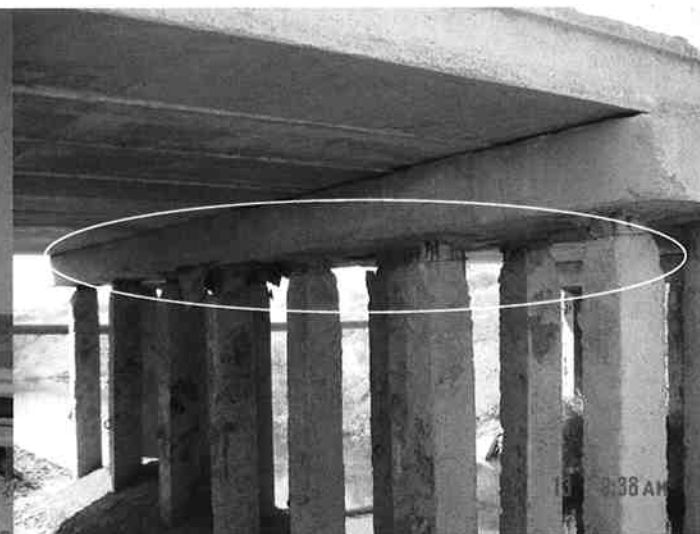
Км 91 Мост 5 x 9м секции
Из-за разрушенных пешеходных переходов кажется, что мост в плохом состоянии. Балки перекрытия из монолитного бетона, поддерживаются двойными колоннами. Верхняя часть колонн растрескана, но может быть легко отремонтирована.

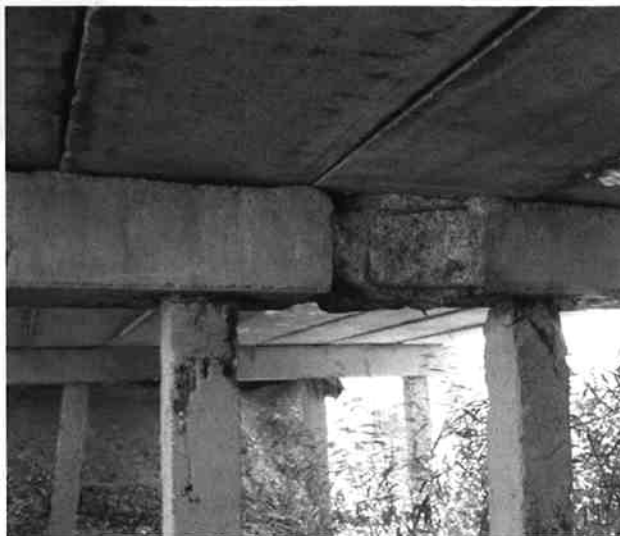
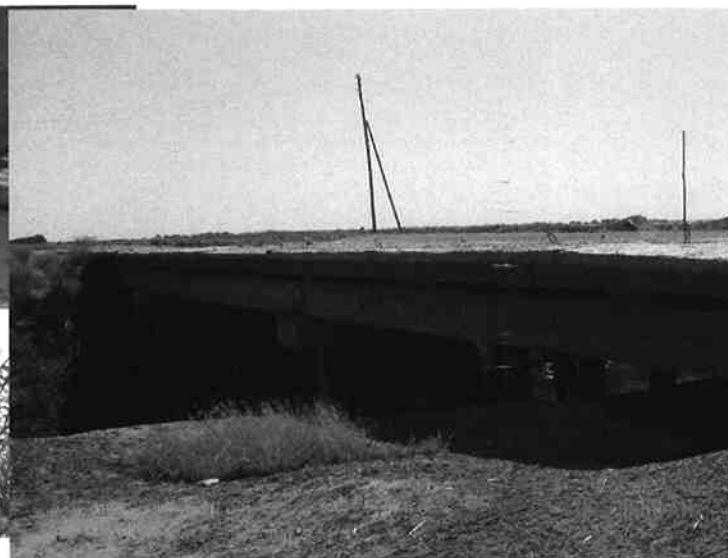
Км 92 Мост 3 x 9м секции
Верхняя часть некоторых
колонн должна быть
отремонтирована.

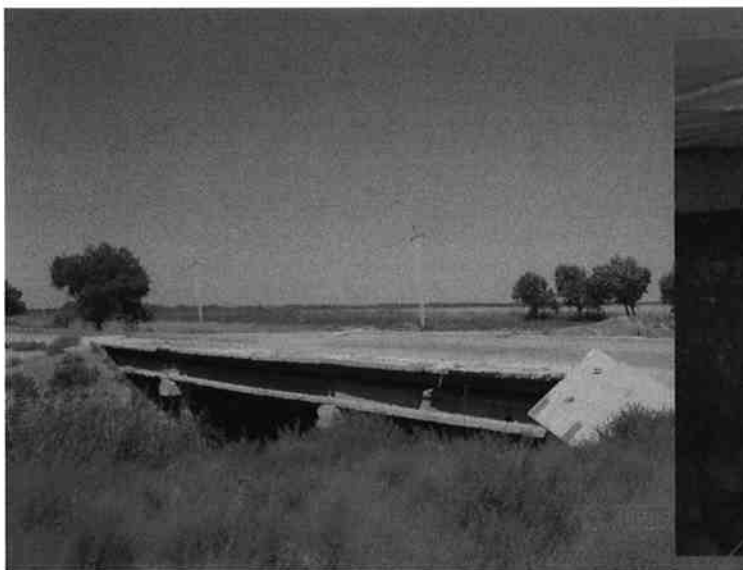
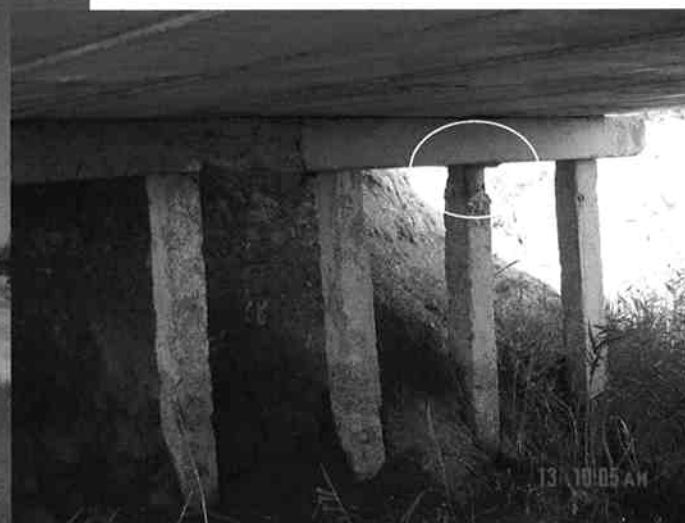
Км 100 Мост 3 x 9м секции
Верхняя часть трех колонн
требует ремонта.

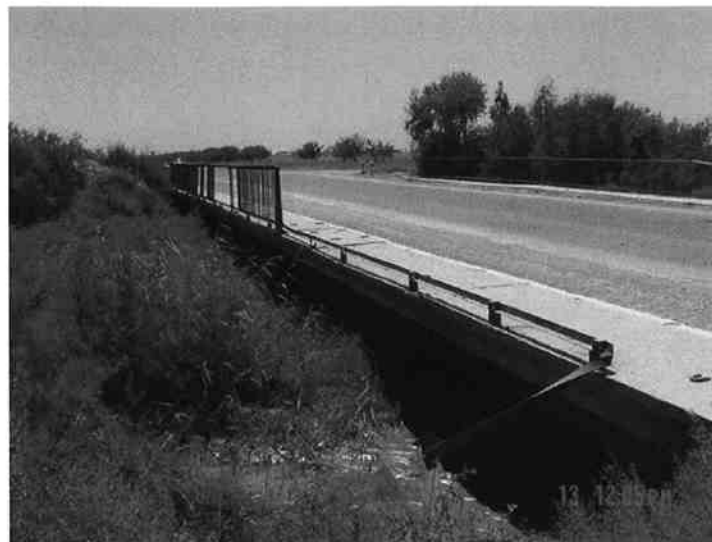
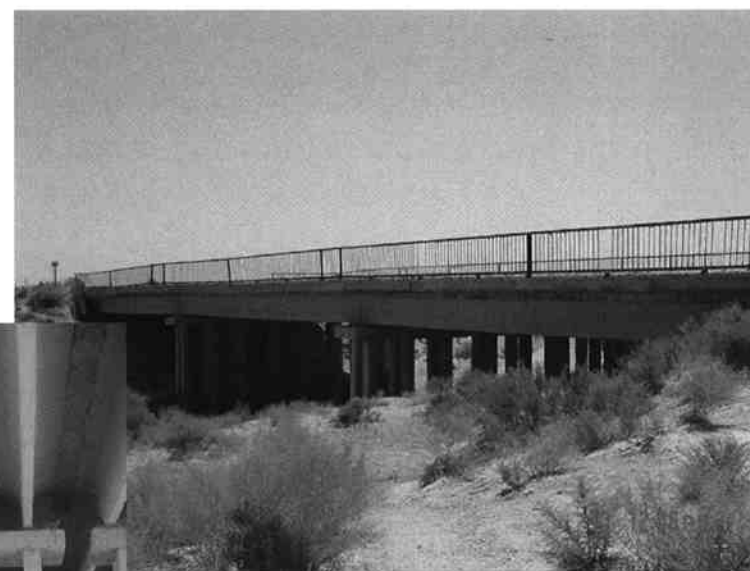
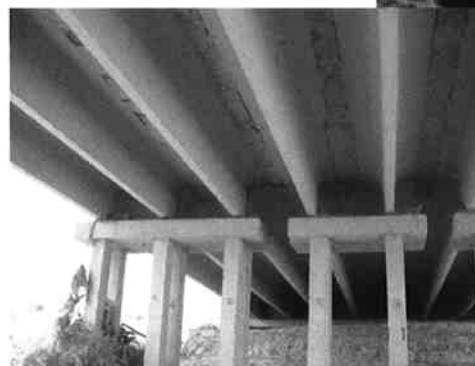
Км 252 Мост 3 x 14 м секции с поддерживающими колоннами, расщепленными, как показано на рисунке. Придерживаться правой от центра стороны.

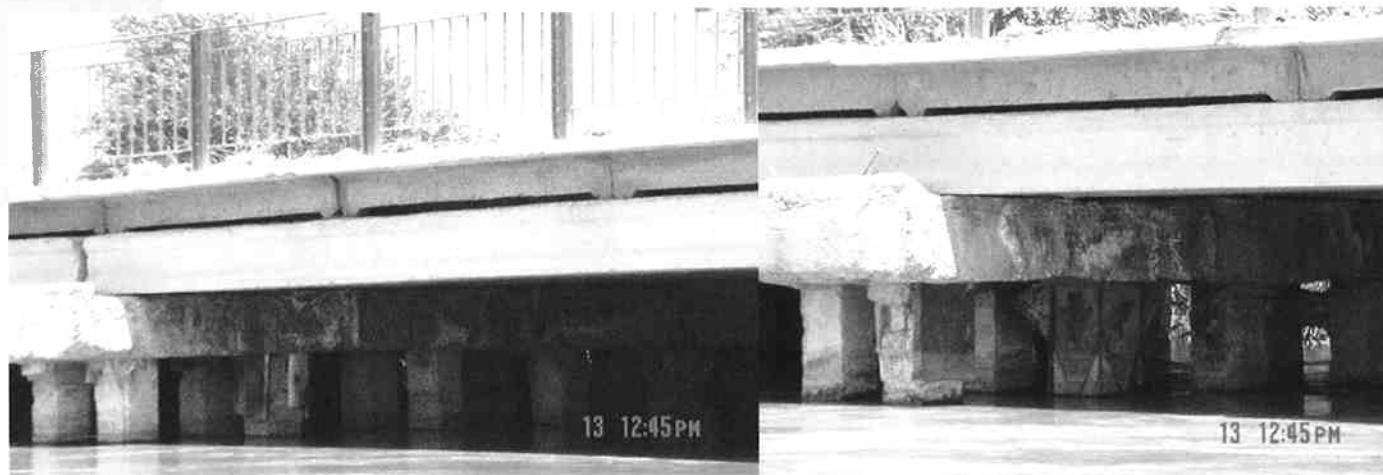
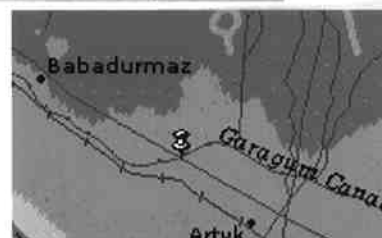
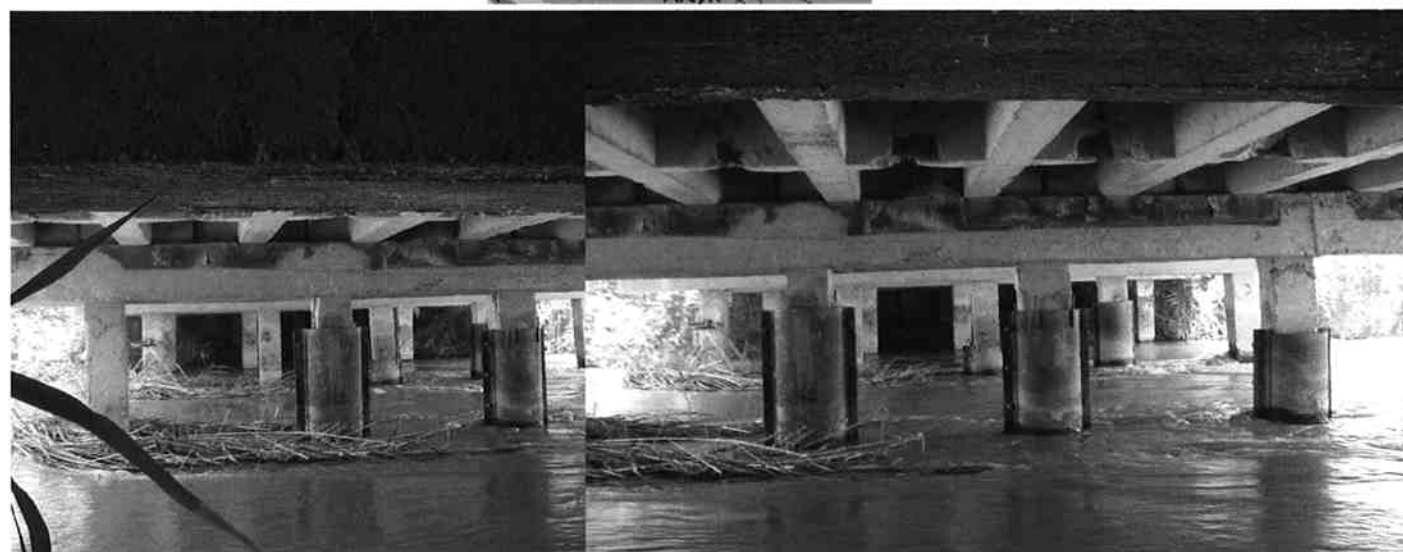
Км 259 в этом месте есть два моста с высоким уровнем воды в любое время. Первый мост 7 x 9м секций, который не может быть проинспектирован из-за высокого уровня воды. Однако можно заметить, что колонны были отремонтированы для тяжелых перевозок в 1999. Большая часть колонн осталась без ремонта. Второй мост приблизительно 300м 6 x 6м секции, интенсивно ремонтируется, как показано на рисунке. Эти мосты ремонтируются только в надводной части. Ничего неизвестно о качестве подводной части мостов.

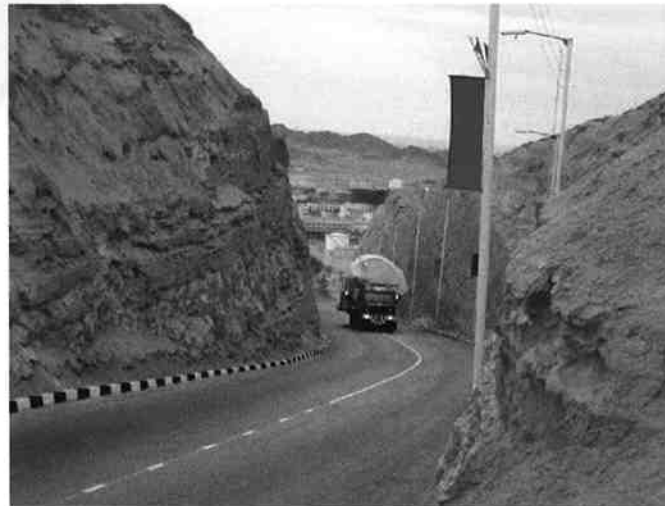
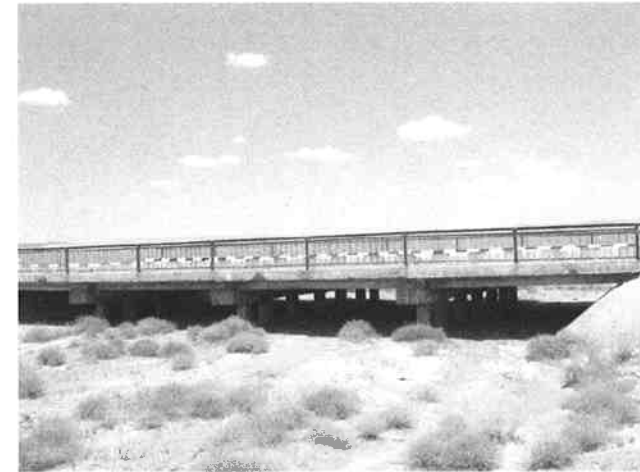
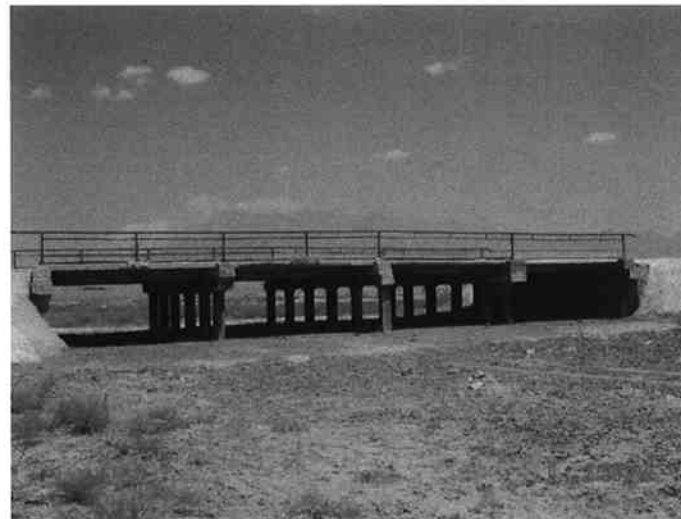
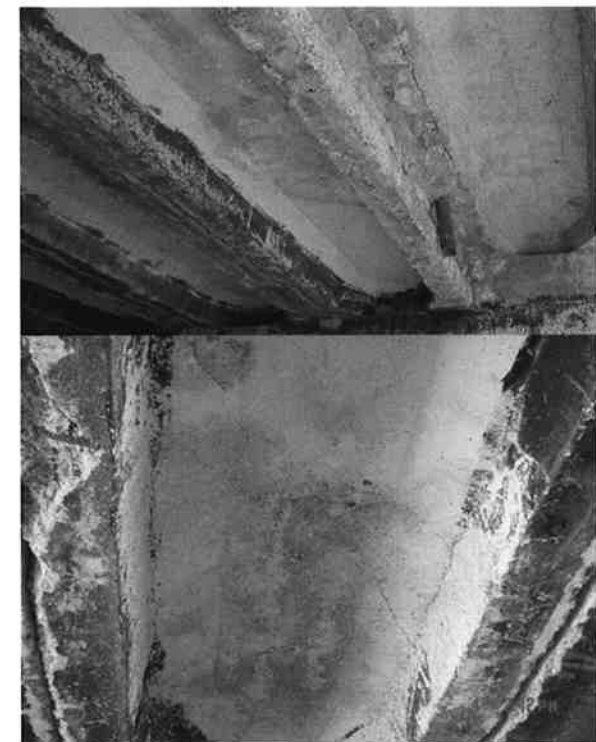
Км 147 Мост 4 x6м. Ранее этот мост был 6 x 6м. Он уменьшился вследствие обрушивания двух секций. Панели покрытия моста подозрительны и требуют

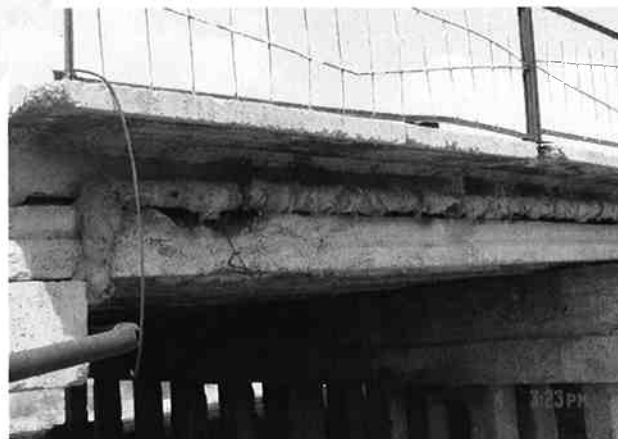
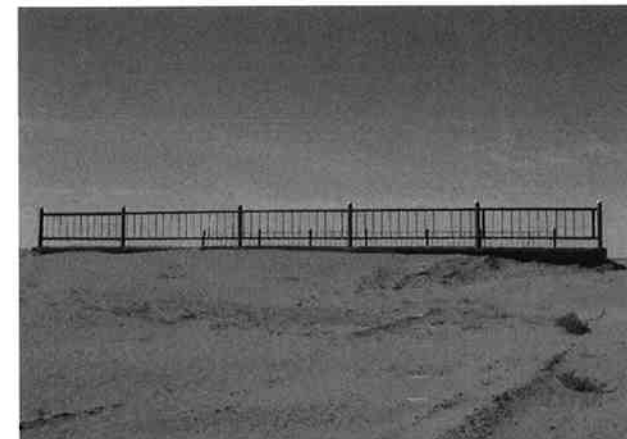
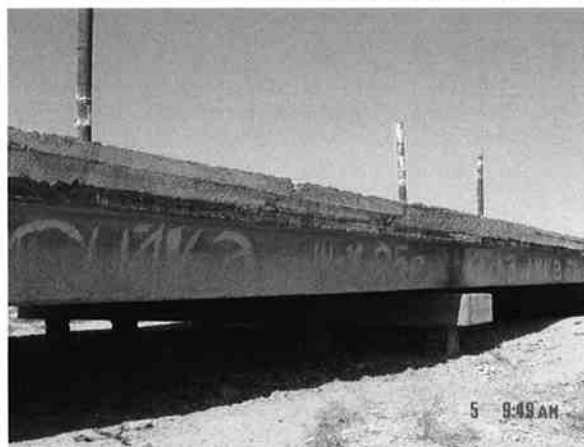
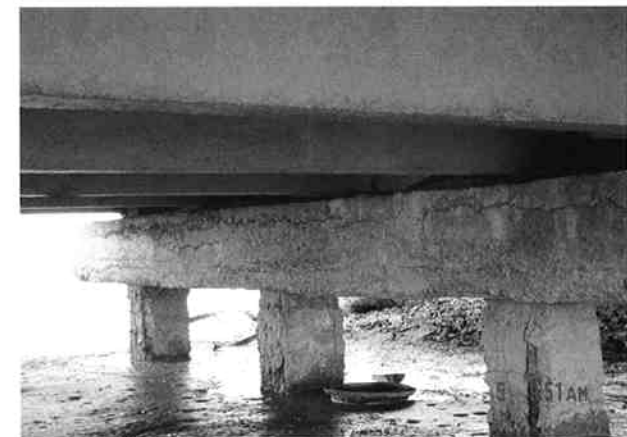
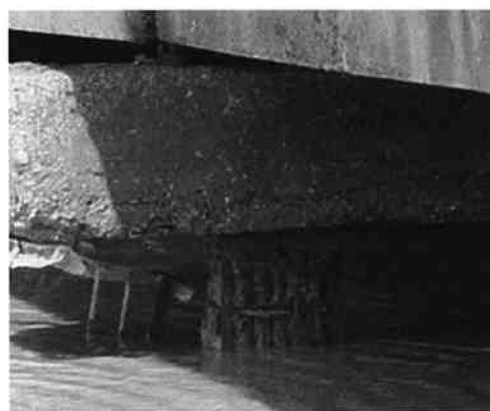
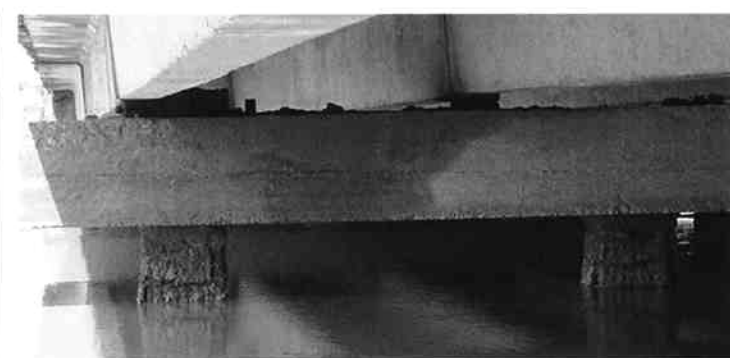
Км 219

Мост 3 x 14м секции в плохом состоянии, необходим объезд, поскольку опоры сильно разрушены, как видно из рисунка. В противном случае необходимо провести раскопки для исследования возможности ремонта.

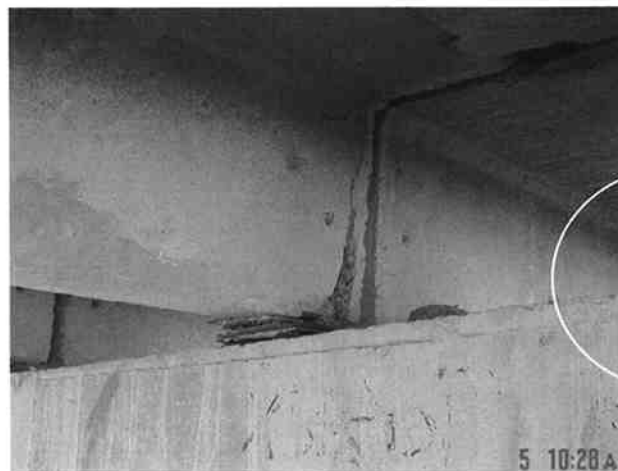
Км 258 Мост 3 x 14м секции
ранее отремонтирован с
помощью стальных листов,
типичный способ ремонта
мостов по маршруту Ашхабад.

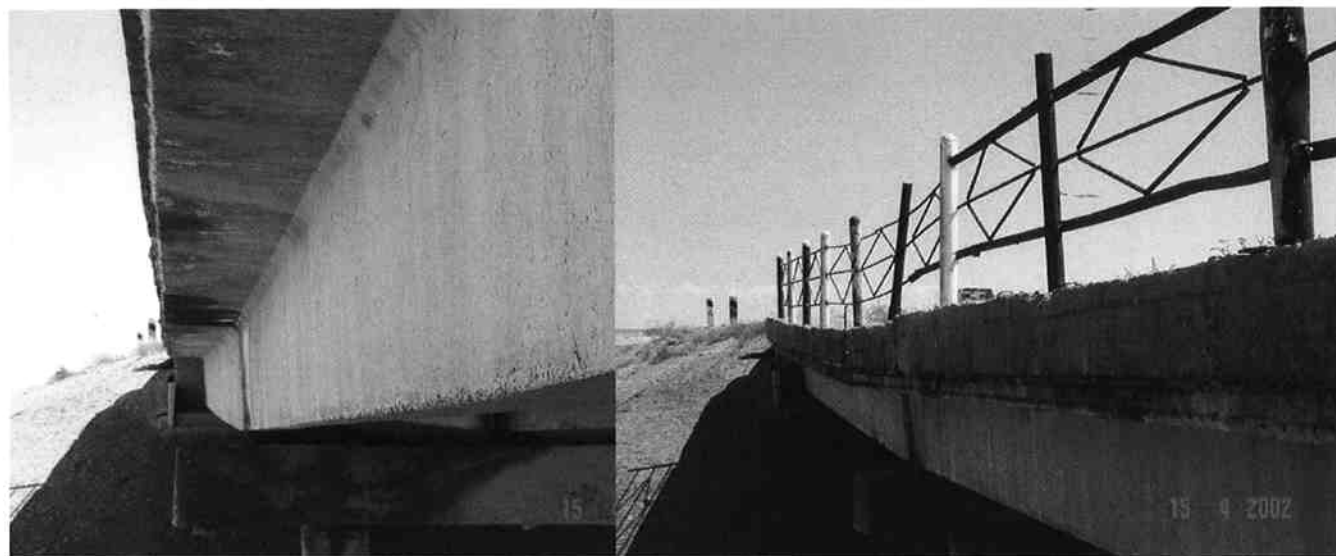
Км 262 Мост 2 x 14м секции.
Центральная опора осела, но
может использоваться
вследствие соединения встык
секций моста.
