**ANNEXE-2**

**PHOTOS**

ETUDE DU PLAN DIRECTEUR SUR  
 LE SYSTEME DE PREVISION ET D'ALERTE AUX CRUES  
 POUR LA REGION DE L'ATLAS AU ROYAUME DU MAROC

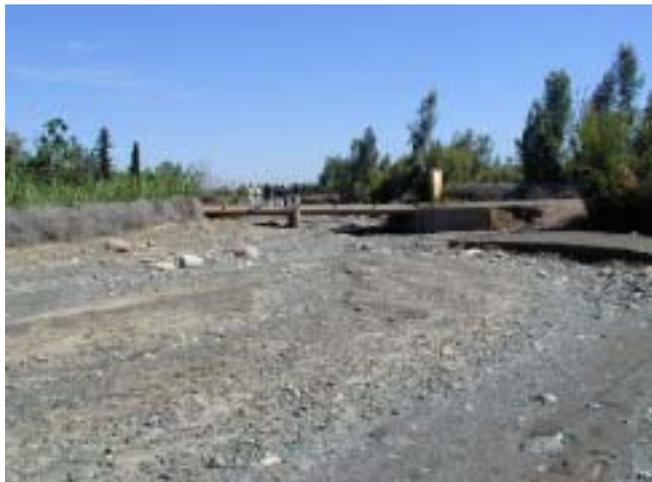
[Photo-I1] Pont situé en haut de la plaine alluviale de l'Oued Issyl, vue aval.

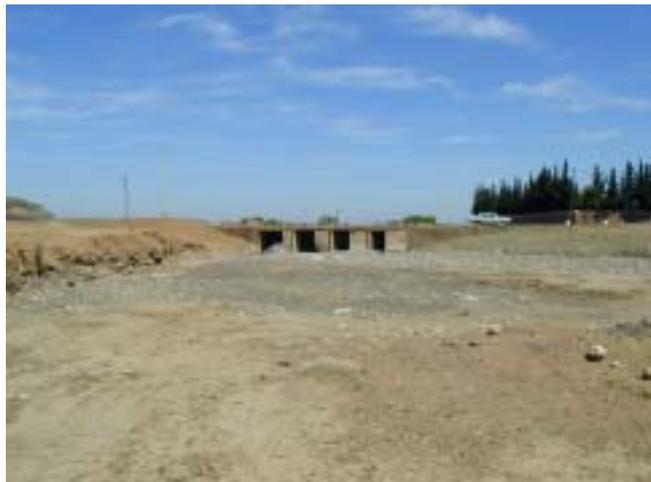
[Photo-I2] Pont routier de la RS513 sur l'Oued Issyl, vue aval.

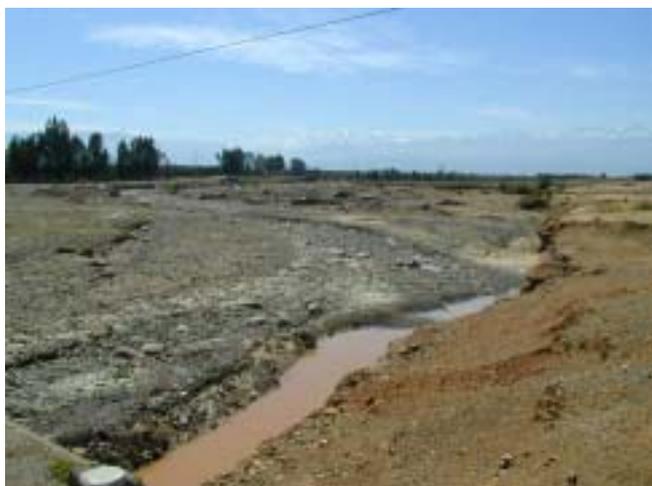
[Photo-I3] Vue amont depuis le pont. La rive gauche de l'oued est la principale direction des déversements. On peut voir des petites digues de protection.

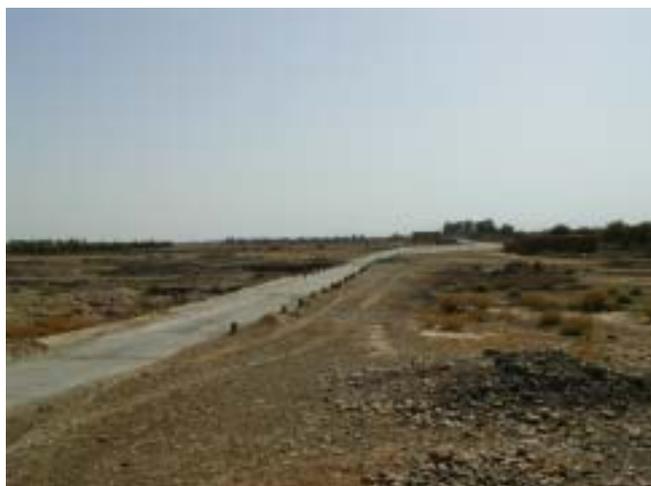
[Photo-I4] Vue de gauche de l'Oued Issyl. C'est l'ouvrage de siphon du Canal de Rocade.

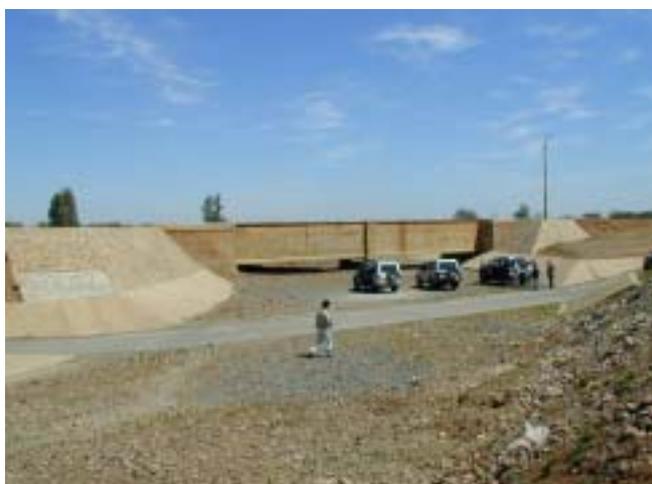
[Photo-I5] Canal d'irrigation traversant l'Oued Issyl. Capacité d'écoulement très réduite.

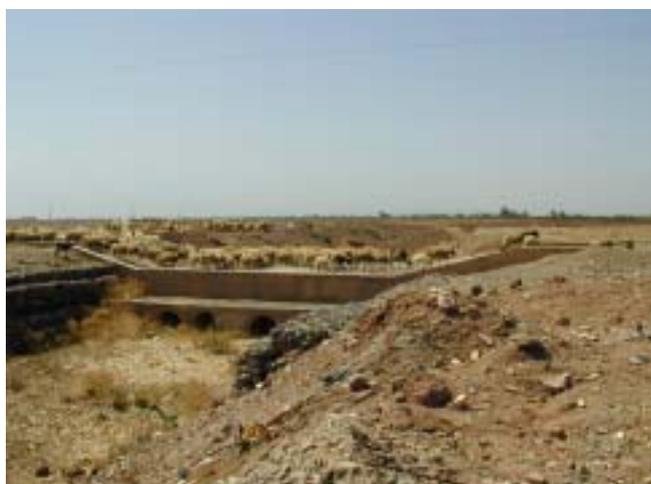
[Photo-I6] Extrémité du canal de drainage d'interception de Tassoltante vers l'Oued Issyl. Vue amont.

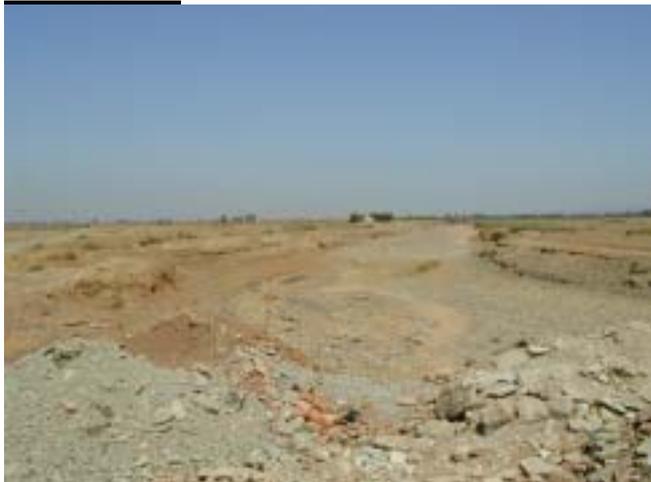
[Photo-I7] Vue aval de l'Oued Issyl à l'exutoire du canal de drainage d'interception de Tassoltante.

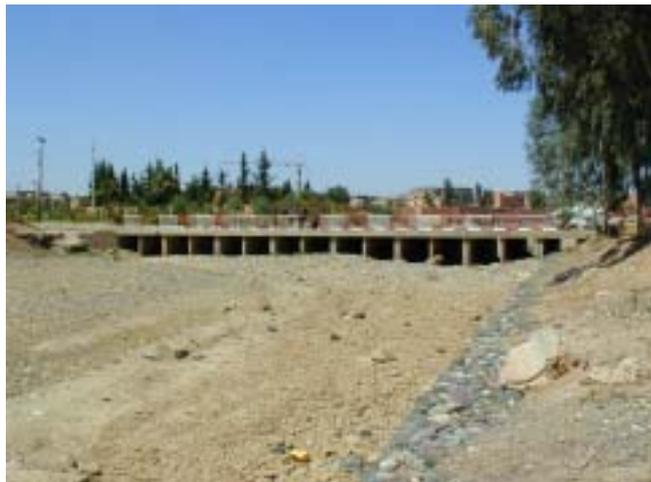
[Photo-I8] Le premier pont sur l'Oued Issyl à Sidi Youssef Ben Ali. Vue aval. Il est exposé aux dégâts de crues.

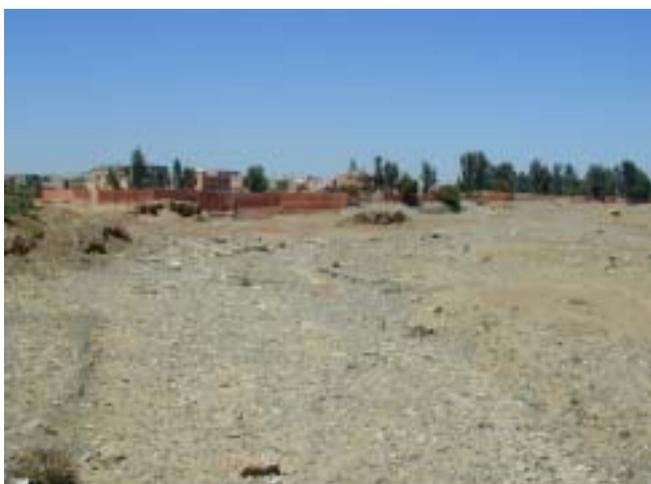
[Photo-I9] Vue aval de l'Oued Issyl à Sidi Youssef Ben Ali. Plusieurs maisons ont été endommagées par les crues dans cette zone.

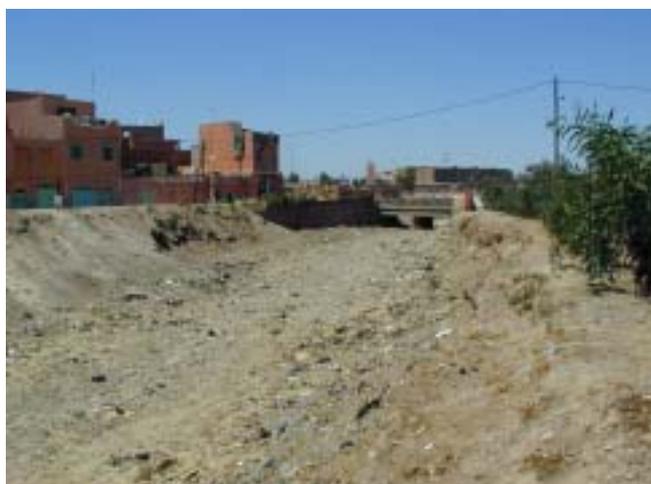
[Photo-I10] Le deuxième pont à Sidi Youssef Ben Ali. Vue aval de l'Oued Issyl. Digue de protection au long des deux rives.

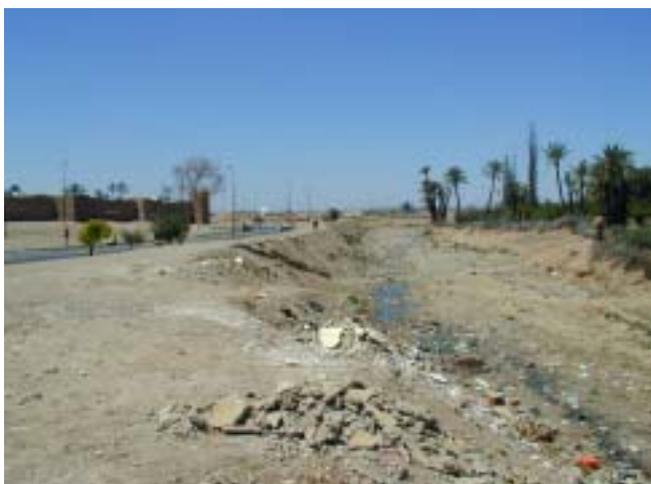
[Photo-I11] L'Oued Issyl à Bab Aylan, Sidi Youssef Ben Ali. Vue aval. Digue de protection au long des deux rives.

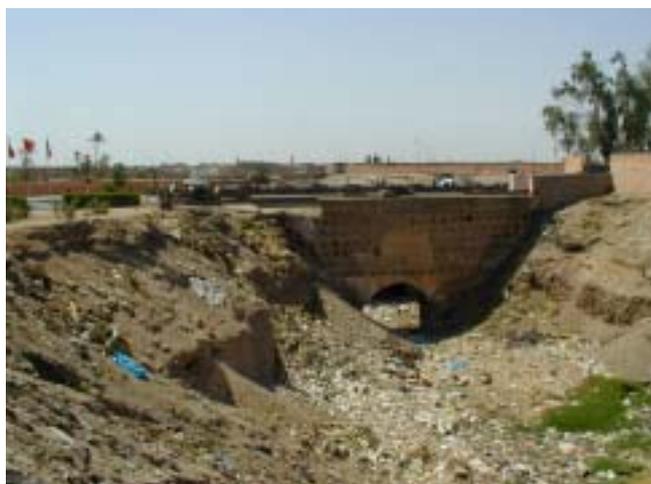
[Photo-I12] Pont sentier sur l'Oued Issyl à Ain Itti. Vue amont.

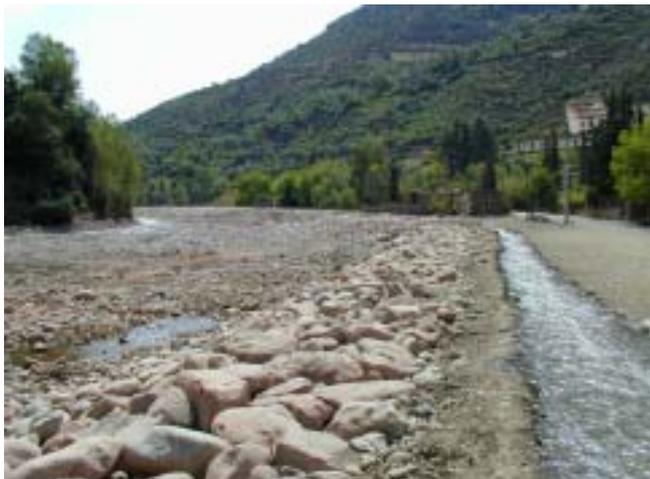
[Photo-O1] Oued Ourika à Aghbalou. Vue amont. Le niveau de la route est très bas en comparaison avec le lit de l'Oued. Ouvrages d'urgence d'aménagement de l'Oued.

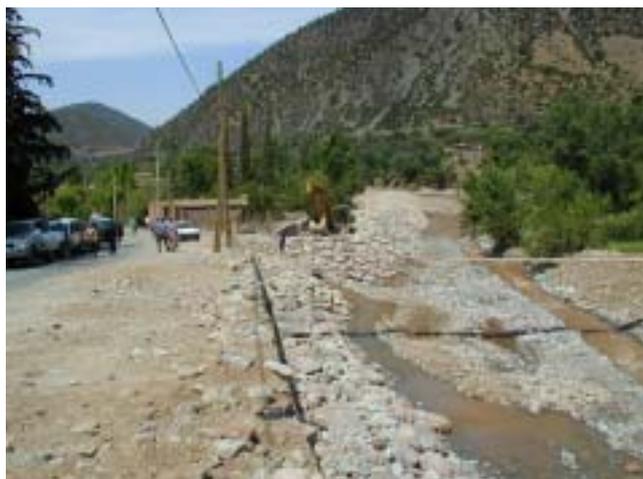
[Photo-O2] Oued Ourika à Aghbalou. Vue aval. Le niveau de la route est très bas en comparaison avec le lit de l'Oued. Ouvrages d'urgence d'aménagement de l'Oued.

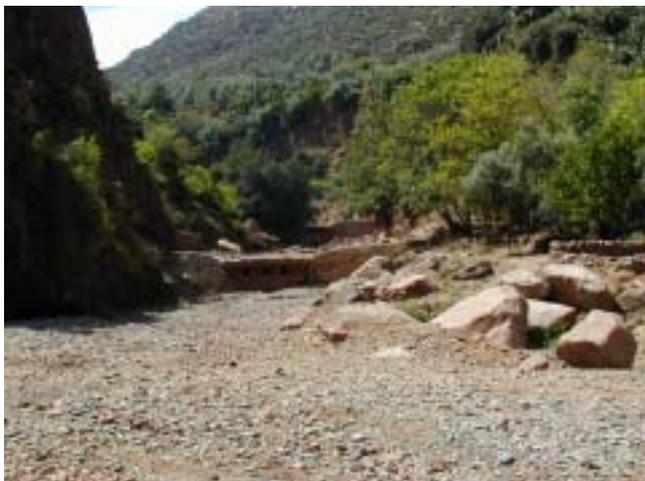
[Photo-O3] Petit seuil de stabilisation sur l'affluent Tighazrit. Vue amont.

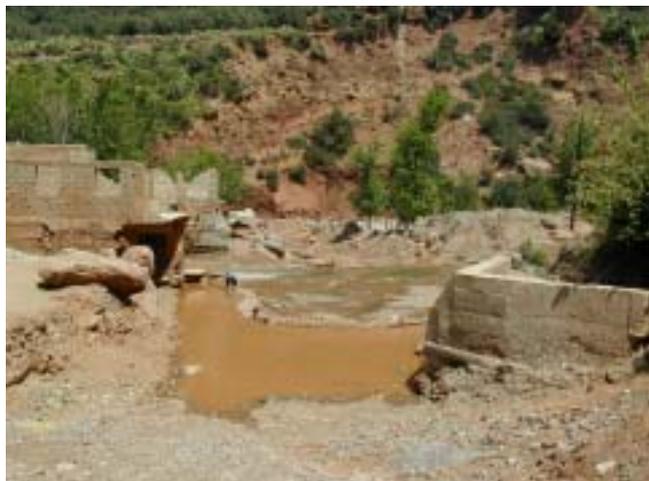
[Photo-O4] Vue aval depuis le premier seuil de stabilisation. Les eaux de crues s'écoulent directement vers le cours d'eau principal à travers la route.

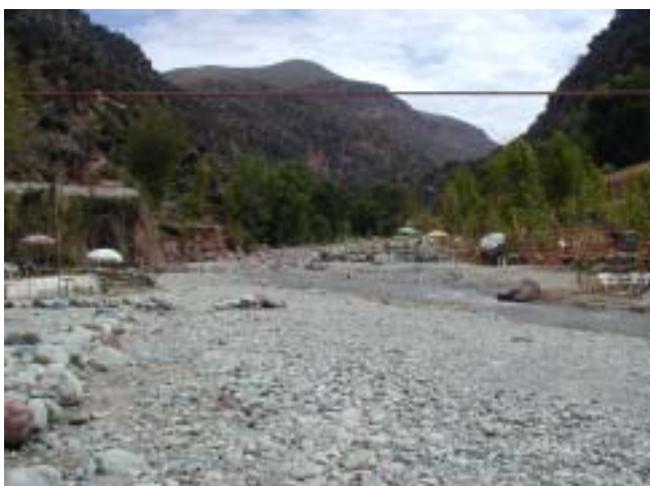
[Photo-O5] Village d'Oulmes. Site touristique dans l'Oued Ourika. Des victimes ont été enregistrées lors de la crues de 1995.

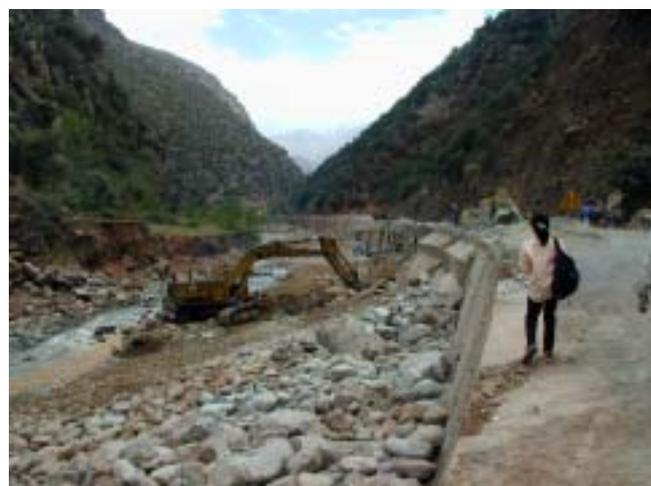
[Photo-O6] Travaux de protection de la route au village de Tazitount.

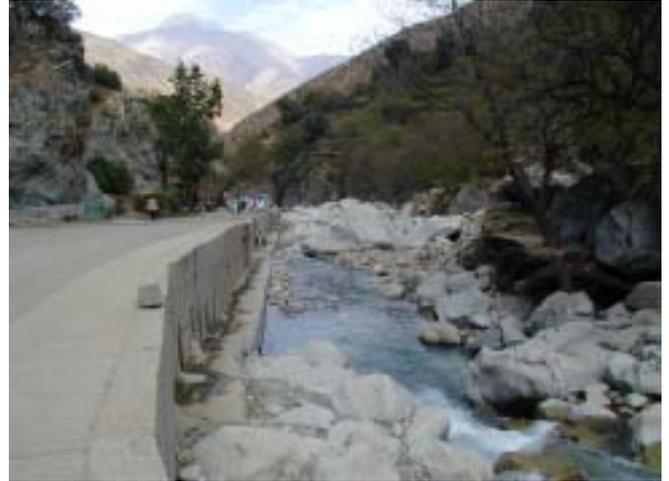
[Photo-O8] Village de Setti Fadma. Vue aval. De gros rochers obstruent l'écoulement des eaux de crues. Cette route se transforme en cours d'eau en cas de crue.

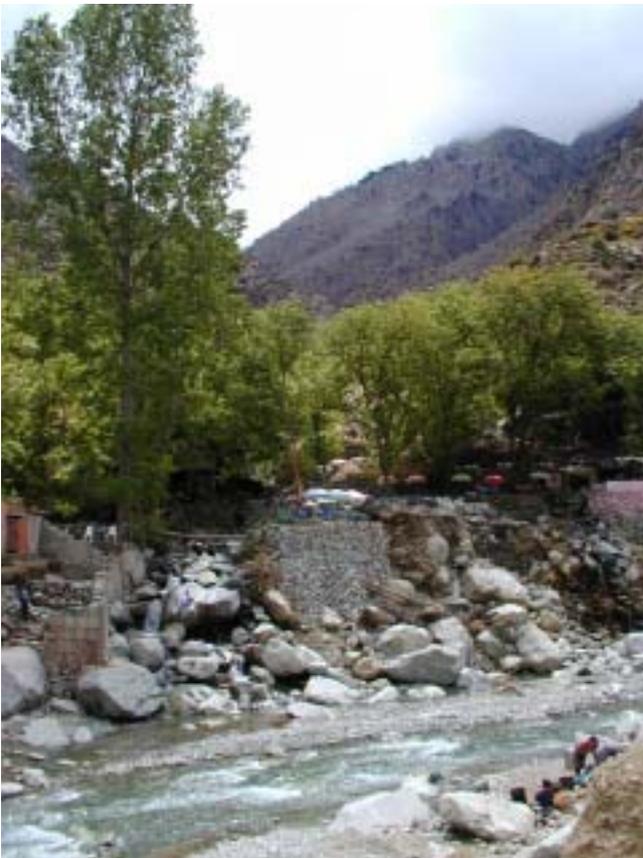
[Photo-O9] Le village de Setti Fadma est le principal site touristique. Des victimes ont été enregistrées parmi les touristes en 1995. L'affluent Assif-n-Oufra.

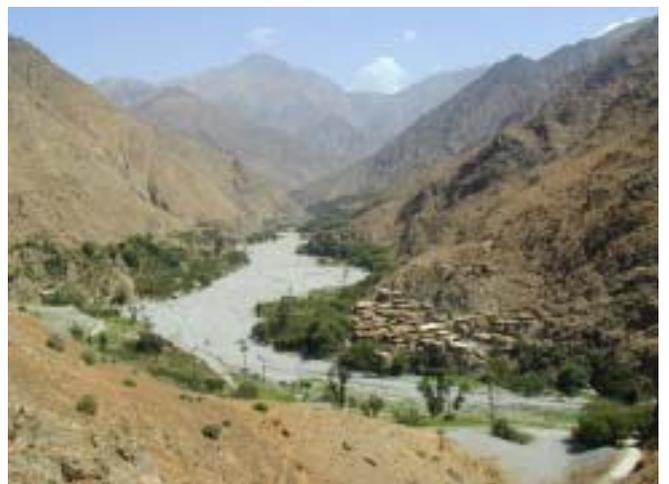
[Photo-O10] Vue aval de l'Oued Ourika au village d'Agadir-n-Ait Boulmane. Trop de sédimentation dans la grande vallée. Le barrage à été annulé.

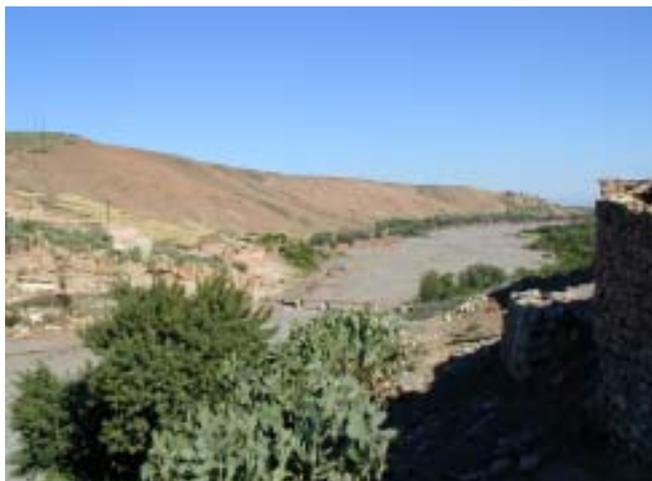
[Photo-R1] Le haut de la plaine alluviale de l'oued Rheraya. Une maison et un pont ont été emportés.

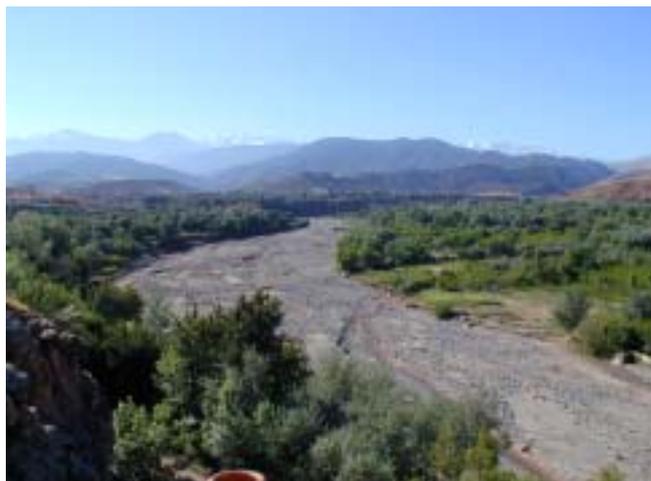
[Photo-R2] Vue amont depuis le haut de la plaine alluviale de l'Oued Rheraya. L'oued est large.

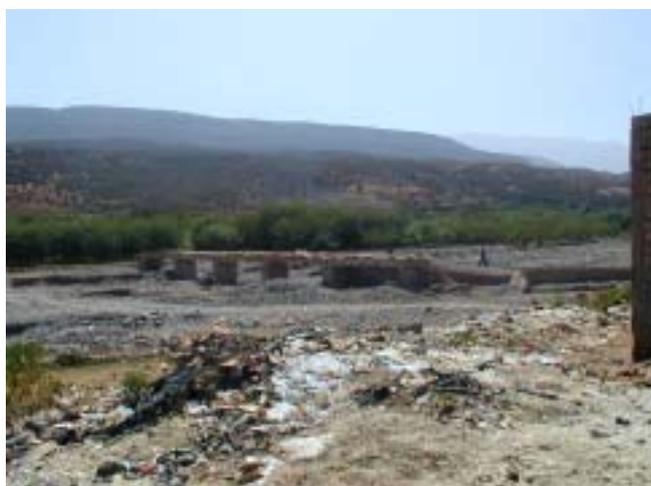
[Photo-R6] Vue amont de l'Oued Rheraya. Le pont à été endommagé en 1995 à Asni près du souk hebdomadaire du samedi.

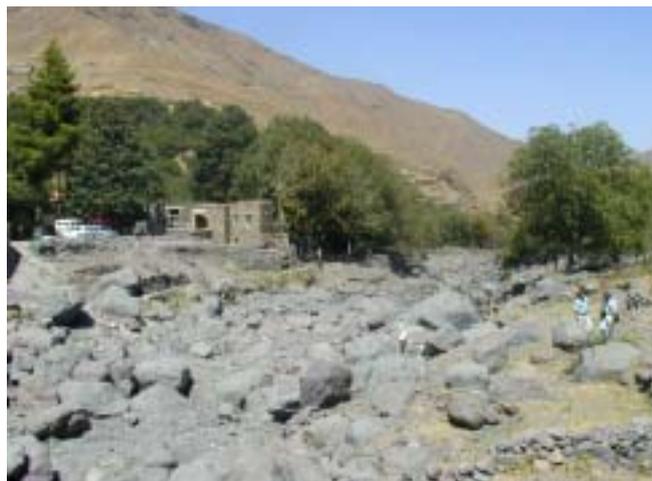
[Photo-R8] Vue aval de l'Oued Imlil. Espace de stationnement à Imlil. Plusieurs véhicules ont été emportés par la crue de 1995.

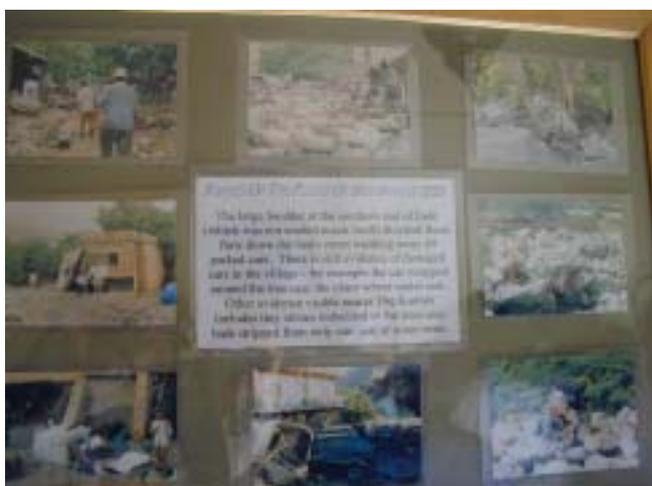
[Photo-R9] Des photos des dégâts de la crue d'août 1995 exposées dans le musée.

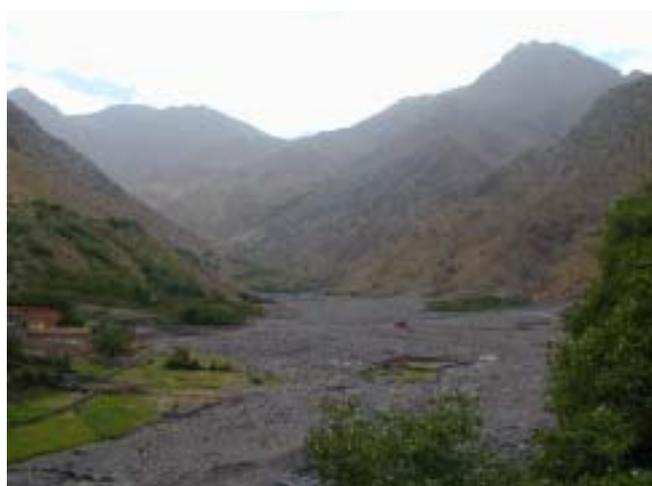
[Photo-R12] Vue amont de l'Oued Imlil à Aremd. Des poches de sables sont envisageables ici.

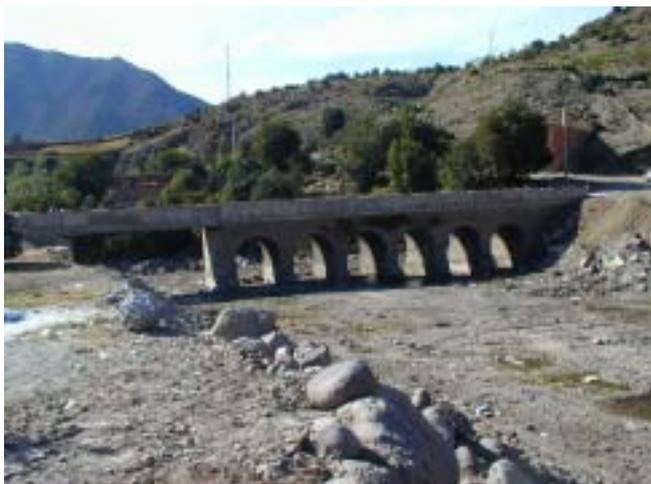
[Photo-N1] L'affluent Wirgane de l'Oued N'fis a connu des écoulements des débris en août 1995 qui ont emporté une partie du pont. Vue aval.

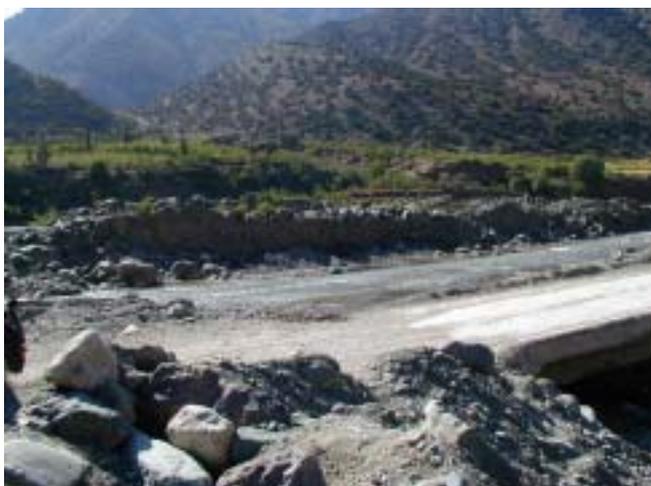
[Photo-N3] Beaucoup de dépôts de l'affluent Imigdal. Le petit pont a été détruit et la route a été endommagée par les écoulements des débris en août 1995.

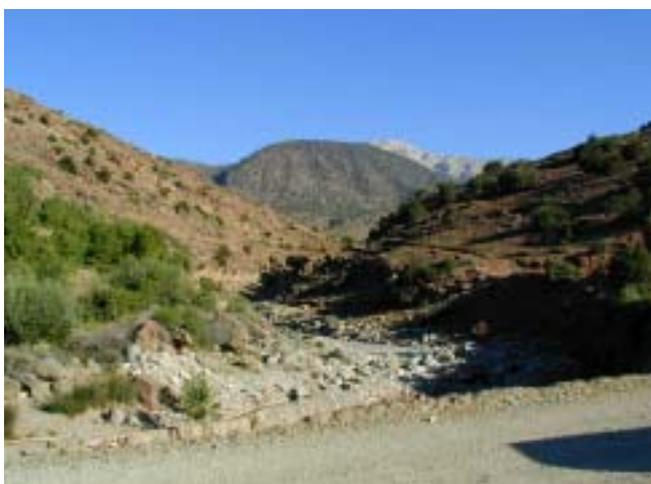
[Photo-N5] Vue amont de l'affluent Tasaft. Il y a eu des écoulements des débris.

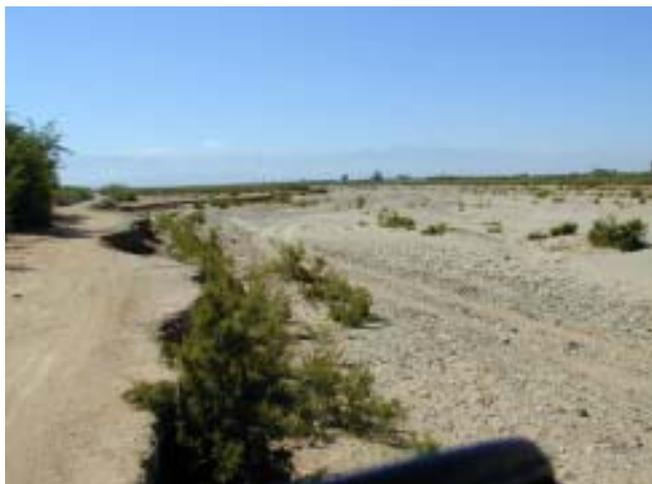
[Photo-Z1] Vue amont de l'Oued L'hager au village Kritou à 15 km au Sud-est de Marrakech. Des dégâts de crues typiques en aval.

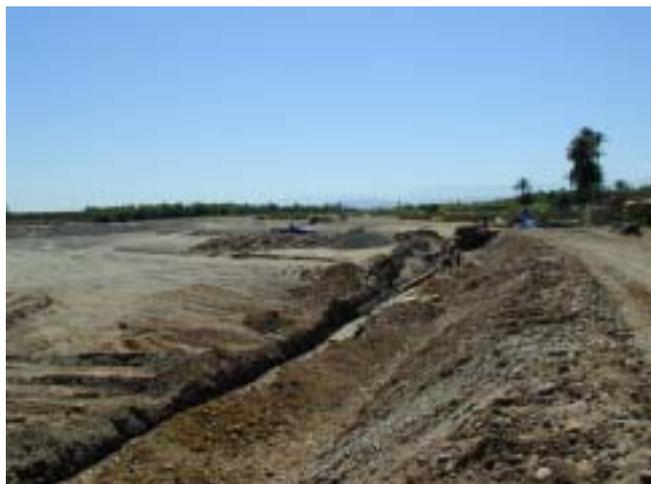
[Photo-Z2] Vue amont de l'Oued Bourouihat, des ouvrages en gabion sont en cours de construction.

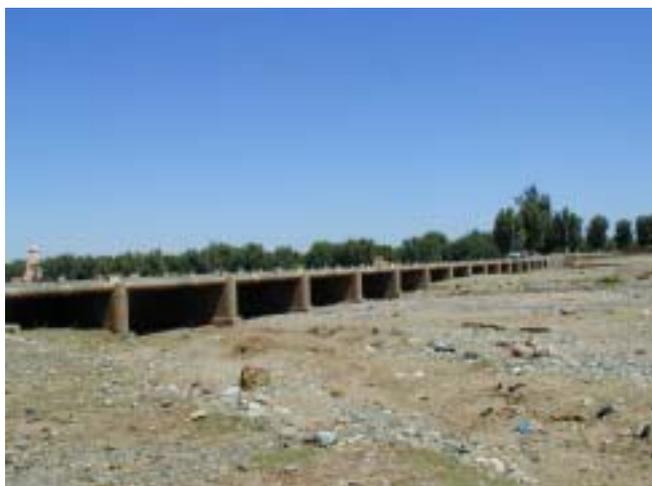
[Photo-Z3] Vue amont de l'Oued L'hager au village de Kritou à 15 km au Sud-est de Marrakech. Des dégâts de crues typiques dans la zone aval.

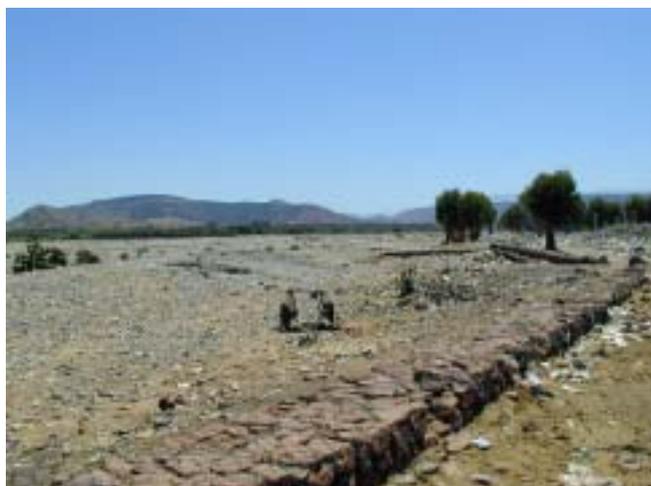
[Photo-Z4] Mur en gabion en amont immédiat du pont. Vue amont. Il y avait un souk à gauche de l'ouvrage en gabion.

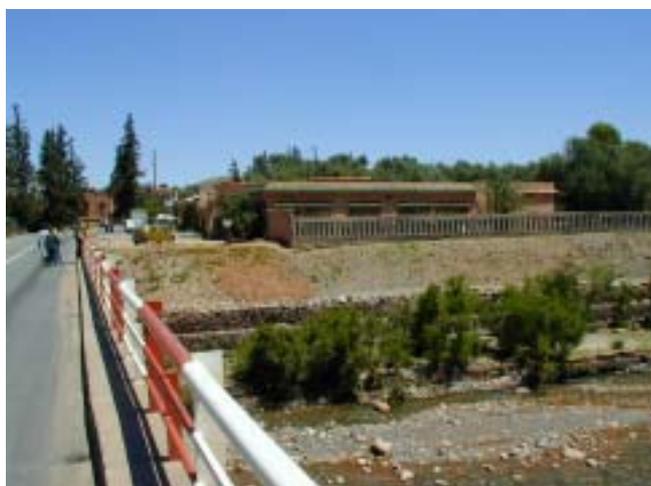
[Photo-Z6] Le restaurant situé en amont droit du pont a été endommagé par la crue de 1995.

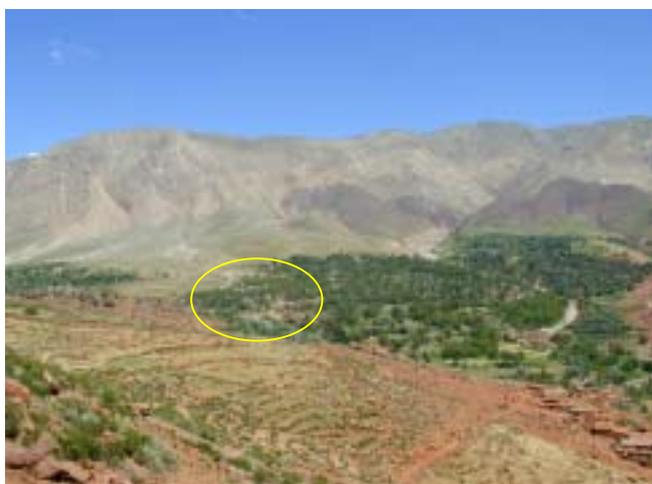
[Photo-Z11] Le village de Tifarent sur l'affluent Tighadwine de l'Oued Zat. Les écoulements des débris ont détruit plusieurs maisons et ont laissé 9 victimes parmi les habitants en 1995.

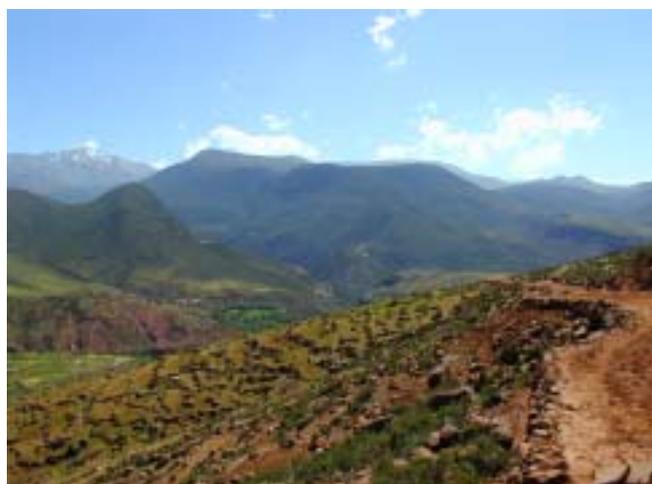
[Photo-Z12] Près de la confluence de l'affluent Tighadwine avec l'Oued Zat. Une école a été détruite à cet emplacement par la crue de 1995.

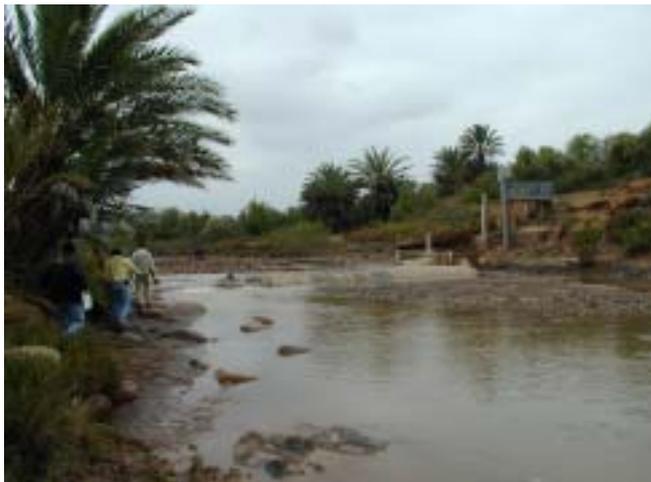
[Photo-D1] Station de jaugeage de Sidi Rahhal sur l'Oued R'dat. Une partie du seuil a été endommagée en 1999.

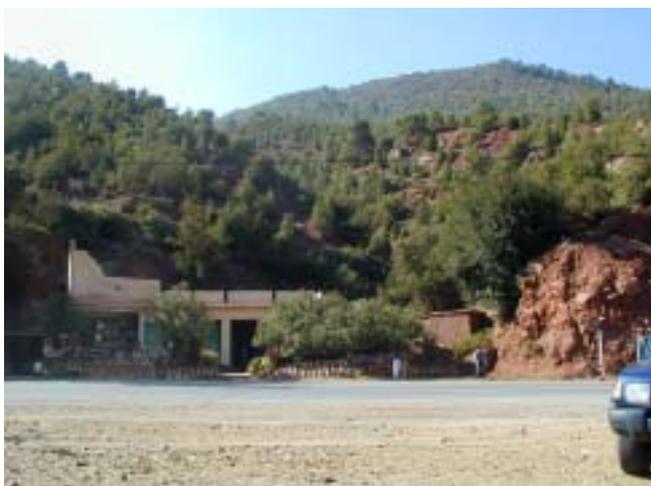
[Photo-D3] L'affluent Zerkten. L'affluent rive gauche de l'Oued R'dat. Des écoulements des débris (ou glissements de terrains) se sont produits.

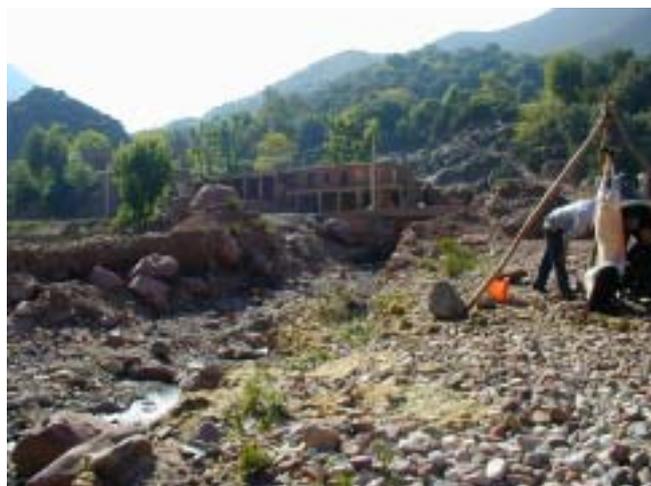
[Photo-D4] L'affluent Tazlyda. L'affluent rive gauche de l'Oued R'dat. Il y a eu des écoulements des débris en octobre 1999 qui ont provoqué la mort de 10 habitants. Une grande quantité de sédiments et encore sur place.

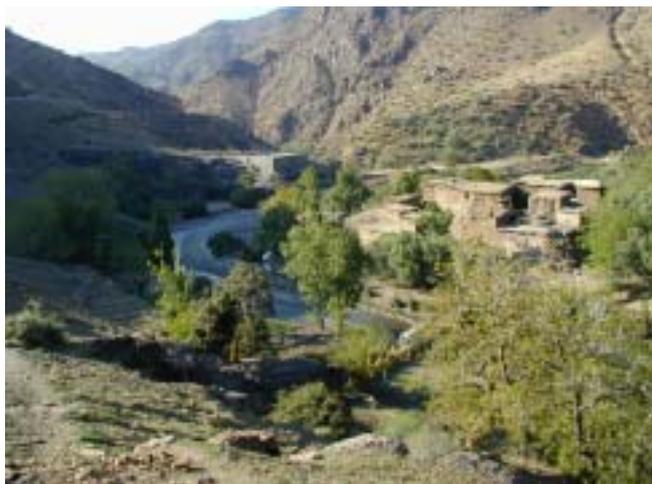
[Photo-D7] L'oued R'dat au village d'Algu. Vue aval. Trois (3) maisons ont été emportées et six (6) habitants ont trouvé la mort à cause de la crues de 1999.
