**第 部 環 境 保 全 分 野**  
**( 水 質 汚 染 対 策 )**

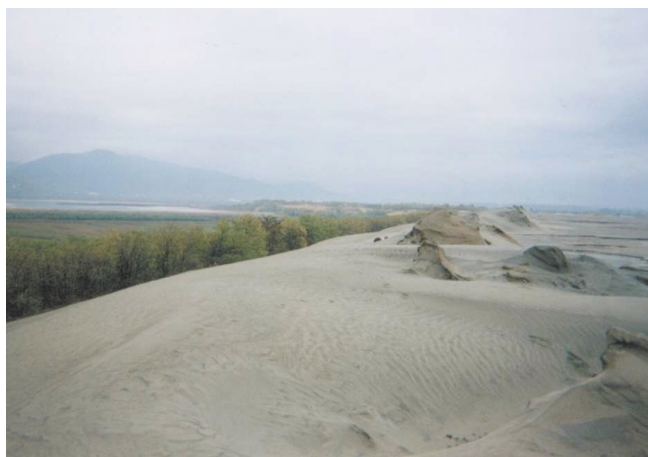
写真 - 1 Bozanta( REMIN、Baia Mare )  
廃さいダム・かん止堤

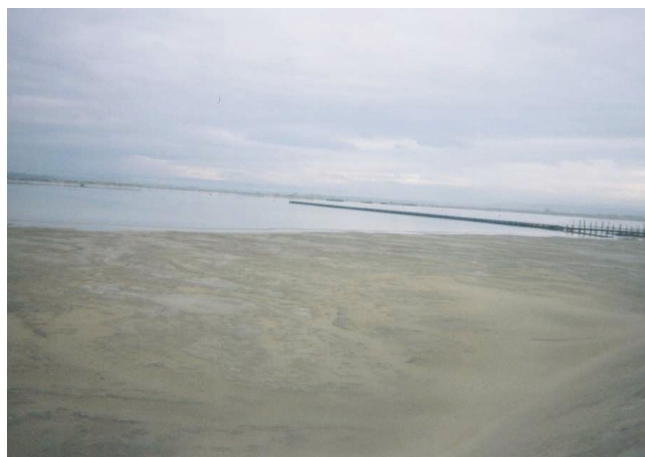
写真 - 2 Bozanta( REMIN、Baia Mare )  
廃さいダム内の場内水

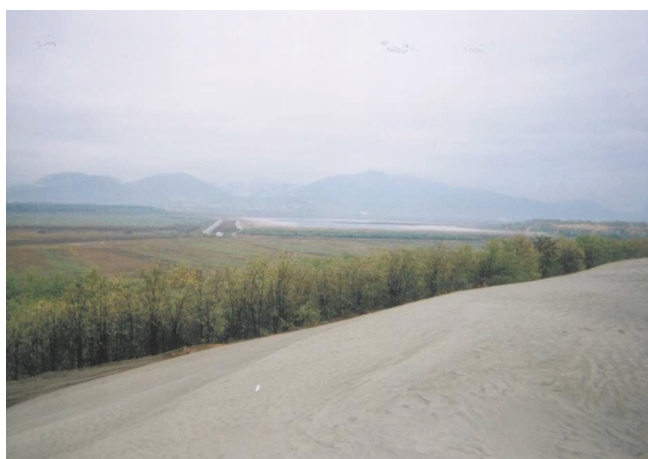
写真 - 3 廃さいダム基部の植生状況及び  
シアン流出事故( 2000年 1月 )を発生させた  
Aurul廃さいダム( 写真中央 )

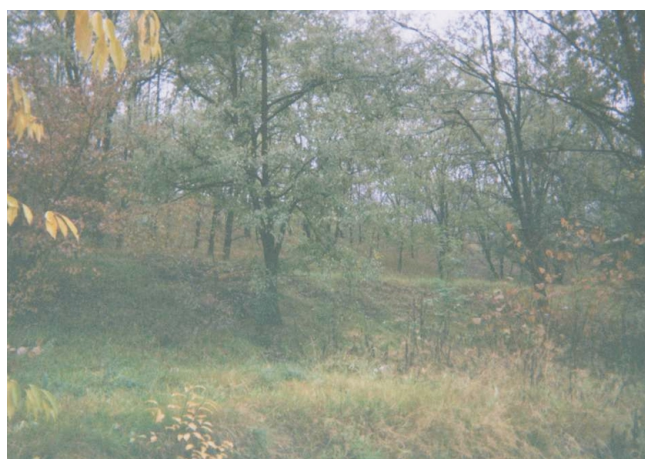
写真 - 4 Bozanta廃さいダム基部の植生状況  
( 30年経過 )

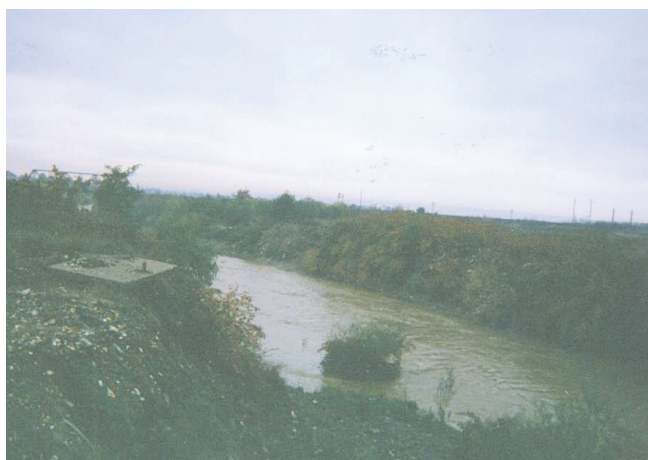
写真 - 5 Laps川の状況 : Aurul廃さいダムから  
シアンが流出( 2000年 1月 )

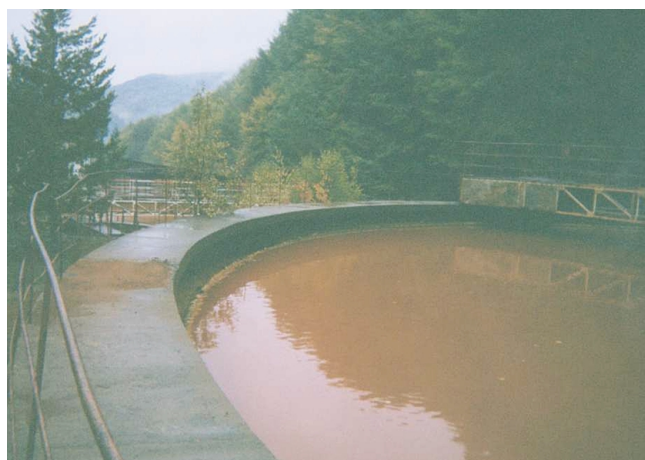
写真 - 6 Herja鉱山の鉱廃水処理( シックナー )

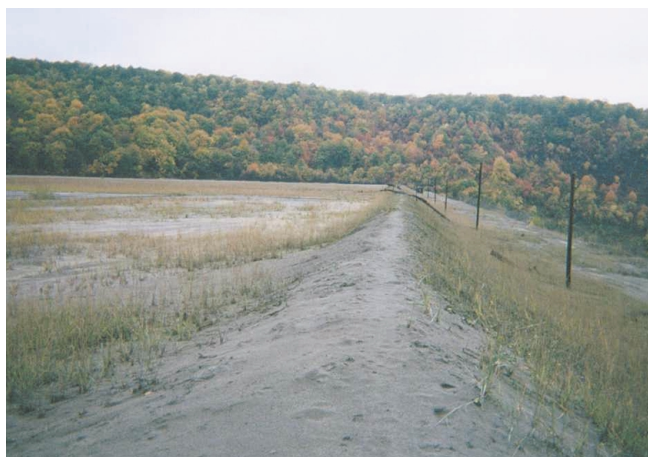
写真 - 7 Certej鉱山廃さいダム：谷型ダムで表流水のオーバー・フロー事故あり

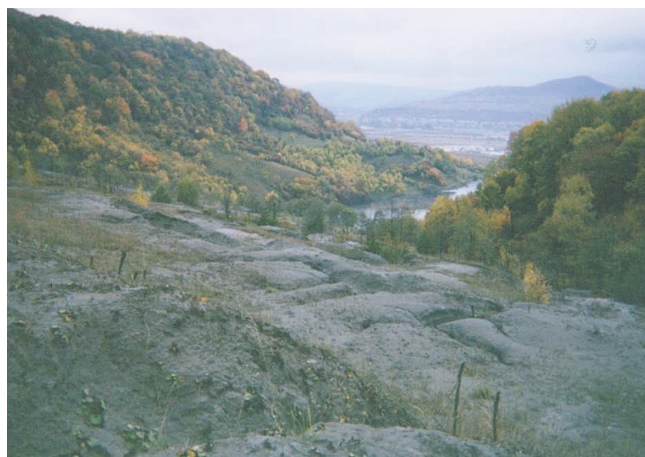
写真 - 8 Certej鉱山廃さいダム下流側法面（法面はガリー状侵食）

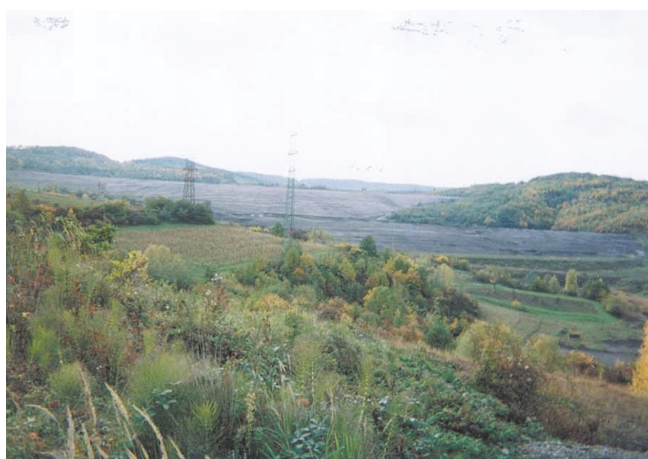
写真 - 9 SMPR Teliuc鉄鉱山の廃さいダム：堆積終了であるが植生がなく廃さいが飛散

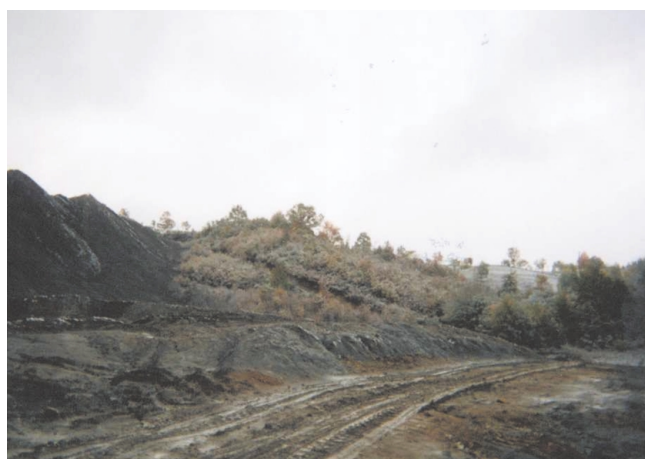
写真 - 10 Coranda鉱山の廃さいダムかん止堤底部（稼動中）

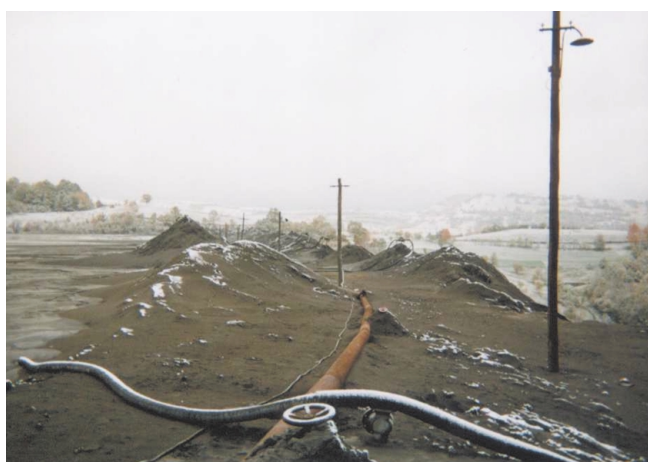
写真 - 11 Coranda鉱山の廃さいダムかん止堤部（外盛式）

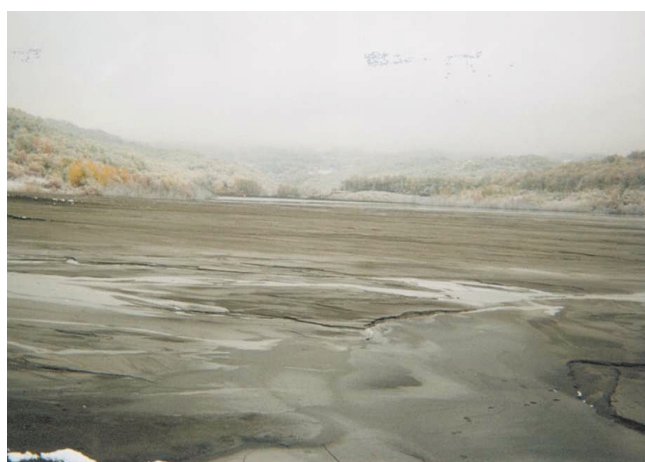
写真 - 12 Coranda鉱山の廃さいダム：場内水はpH11～12

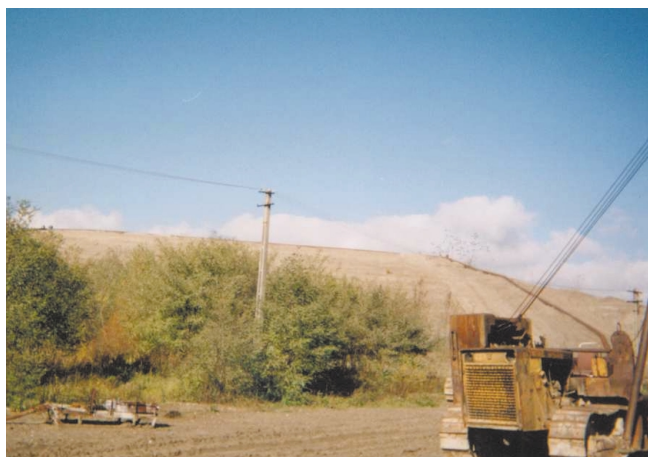
写真 - 13 Brad鉱山の廃さいダムかん止堤  
(稼動中)

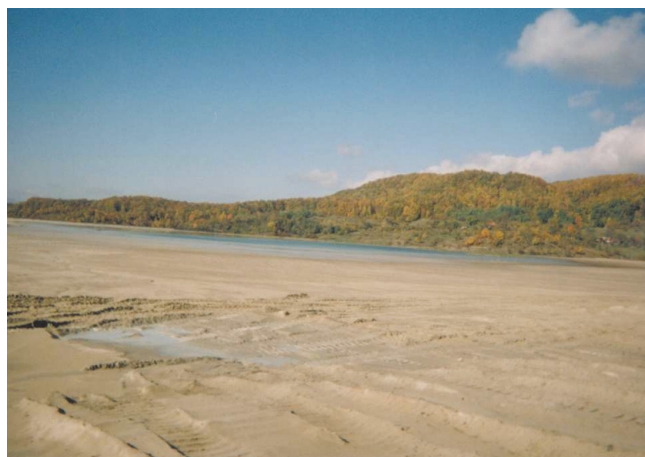
写真 - 14 Brad鉱山の廃さいダム：廃水はpH6、  
廃さい中には多量の黄鉄鉱を含む

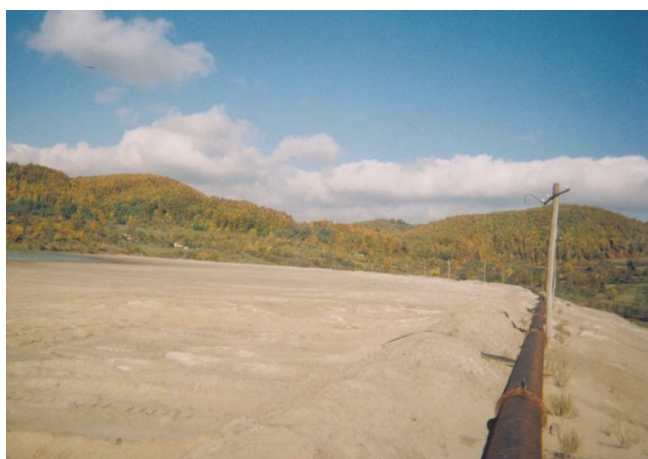
写真 - 15 Brad鉱山の廃さいダムかん止堤頂部

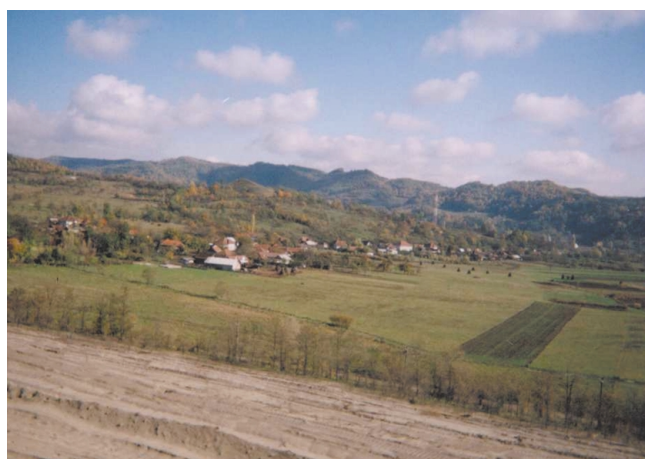
写真 - 16 Brad鉱山の廃さいダム東側下流部  
(ダム底部で植生工)

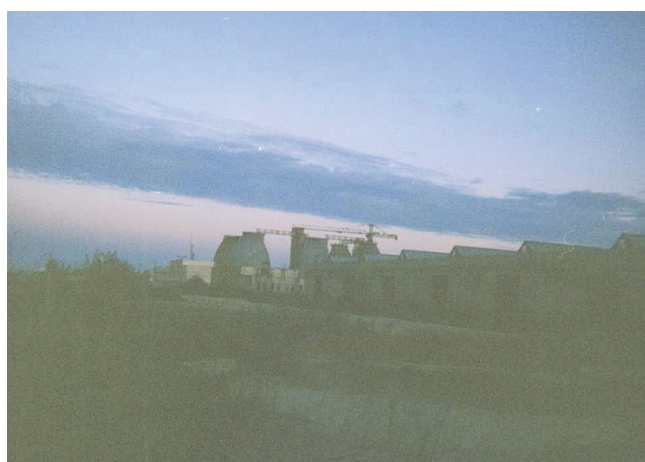
写真 - 18 ブカレスト市(東側)の下水処理場  
(建設途中で放棄)

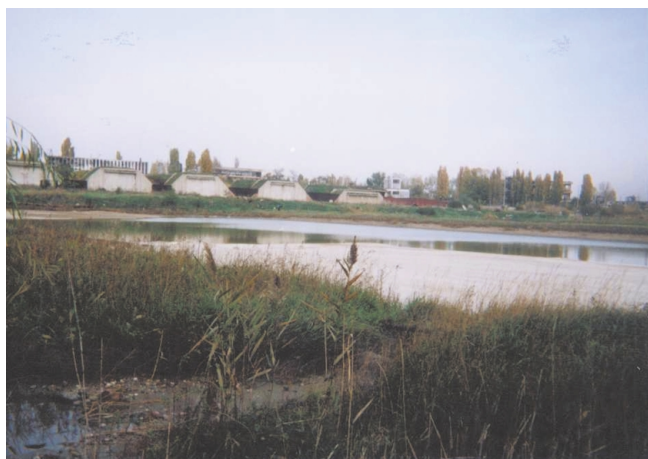
写真 - 19 Chimopar社(ブカレスト市内)の  
廃棄物処理場

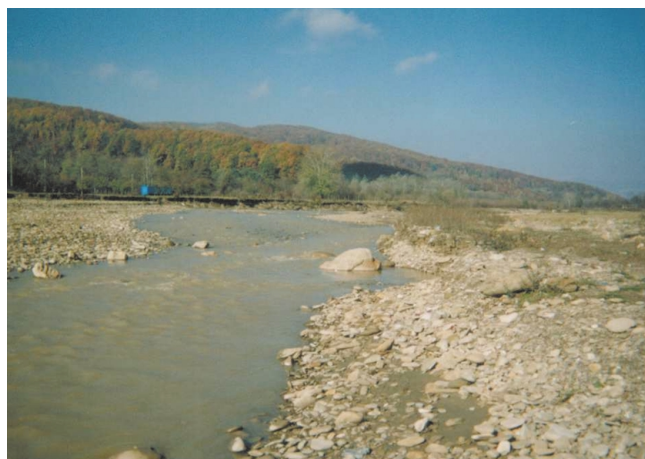
写真 - 20 テレアジャン川(プラホバ川支流)の  
水道水取水下流部の水質状況(碎石により汚濁)
