フィリピン国  
公共事業道路省

フィリピン国  
パッシング・マリキナ川橋梁改善計画調査

最終報告書  
要約編

平成16年7月

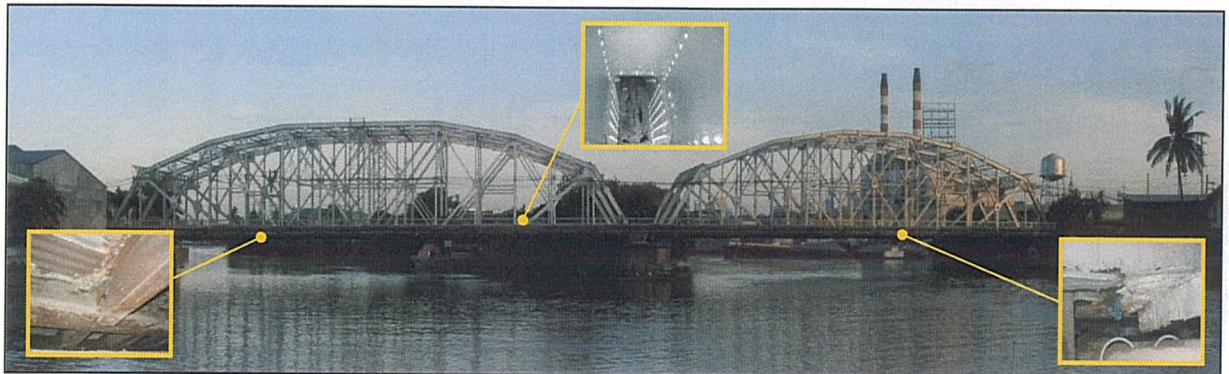
Bridge Name	Major Damages	Major Improvement Works	Environmental Impact	EIRR (%)
Ayala Bridge	<ul style="list-style-type: none"> <li>● Heavily corroded floor system.</li> <li>● Ruptured stringers and section loss of lower chords.</li> </ul>	<ul style="list-style-type: none"> <li>● Replacement of lower chord and floor system.</li> <li>● Strengthening of abutment and pier.</li> </ul>	5 houses 4 Families	34.3
Jones Bridge	<ul style="list-style-type: none"> <li>● Ruptured and deformed exterior girders.</li> </ul>	<ul style="list-style-type: none"> <li>● Replacement of ruptured sway bracing.</li> <li>● Installation of additional girder.</li> </ul>	None	24.0
Guadalupe Bridge	<ul style="list-style-type: none"> <li>● Cracks at gerber hinge portion of girder.</li> </ul>	<ul style="list-style-type: none"> <li>● Rehabilitation of gerber hinge portion with slanted P/S cables.</li> <li>● Installation of transverse P/S cables at diaphragm.</li> </ul>	18 Informal Settlers	41.8

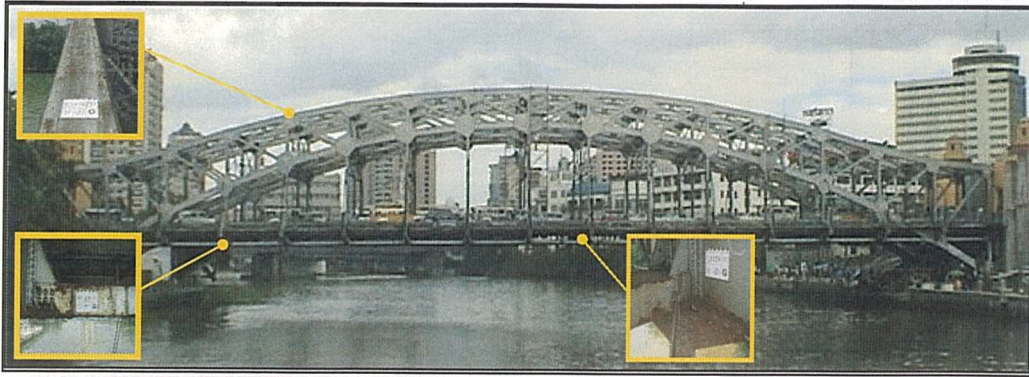
Quezon Bridge	<ul style="list-style-type: none"> <li>● Heavily corroded joint connections of floor system.</li> <li>● Poor treatment of expansion joint.</li> </ul>	<ul style="list-style-type: none"> <li>● Replacement of gusset plates.</li> <li>● Replacement of heavily corroded joint connections, longitudinal tie beam and vertical members.</li> </ul>	59 Informal Settlers	34.3
Lambingan Bridge	<ul style="list-style-type: none"> <li>● Cracks at gerber hinge portion and on pier.</li> <li>● Insufficient uplift devices.</li> </ul>	<ul style="list-style-type: none"> <li>● Installation of CFRP (vertically at web near hinge and longitudinally at top of girder over pier support).</li> <li>● Additional concrete block doweled to abutment.</li> </ul>	18 Informal Settlers	22.5
Vargas Bridge	<ul style="list-style-type: none"> <li>● Cracks at gerber hinge parts and on pier and large vertical deformation.</li> </ul>	<ul style="list-style-type: none"> <li>● Installation of CFRP at top of girder and horizontally at gerber hinge.</li> <li>● Installation of external cables along girder.</li> </ul>	35 Informal Settlers	24.1
