アルジェリア国における地震災害に対する 国際緊急援助隊専門家チーム活動報告書

平成15年9月

国際協力事業団
国際緊急援助隊事務局

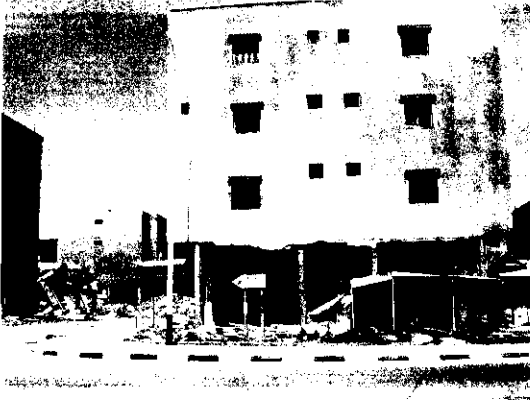
写真 1 1階のレンガ壁の崩落

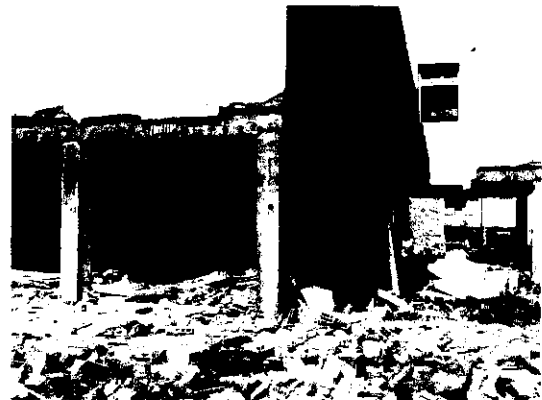
写真 2 1階のレンガ壁の崩落

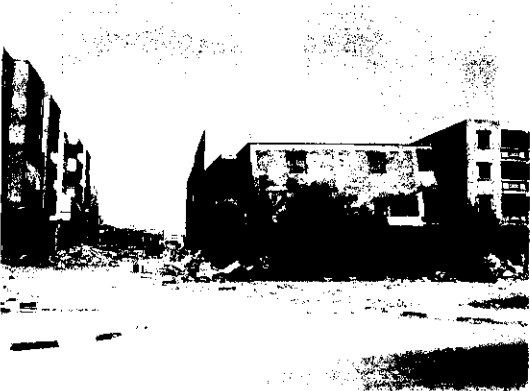
写真 3 完全に崩壊した建物

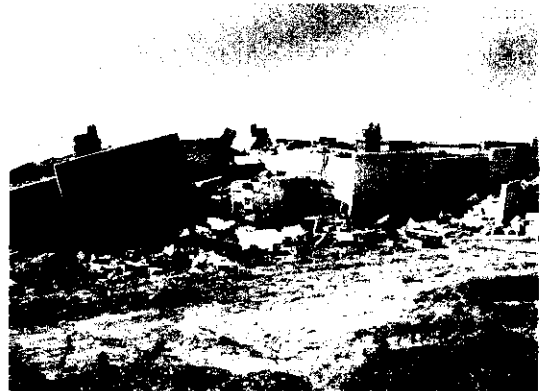
写真 4 完全に崩壊した建物

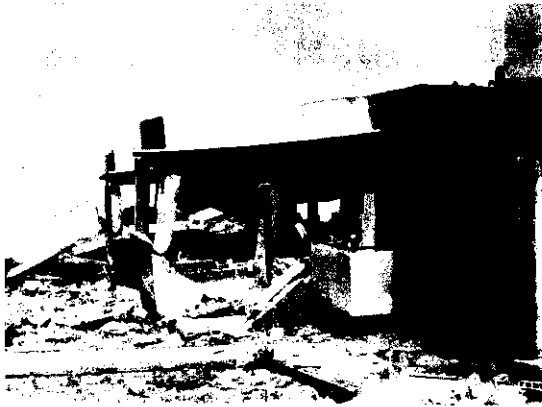
写真7 大破した建物

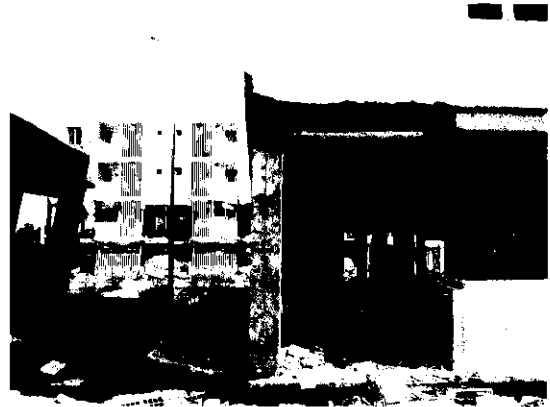
写真8 柱端部の破壊

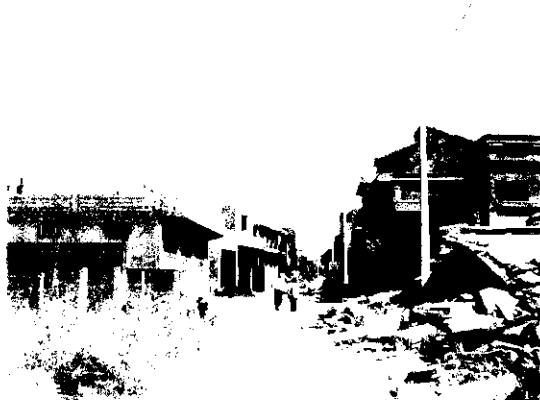
写真 13 比較的新しい住宅の被害

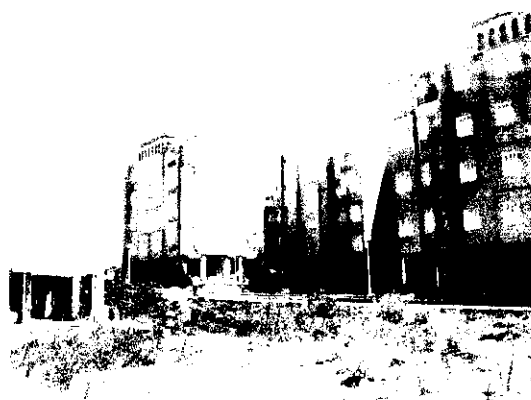
写真 14 比較的新しい公共住宅の被害

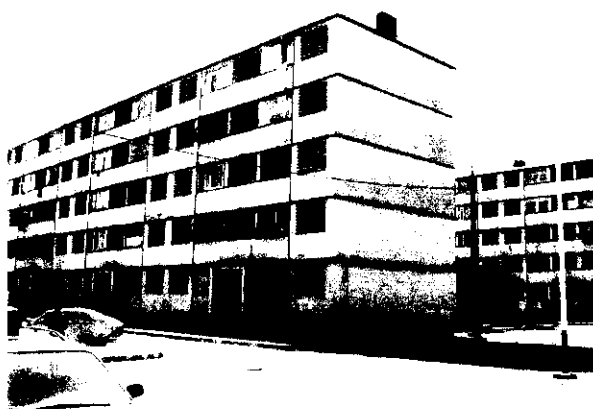
中低層の集合住宅に見られる構造形式で、数は多くない。この構造の建物は、古い建物でもほとんど被害が見られず、耐震性に優れていることが確認された。

写真 21 壁式構造の建物（無被害）

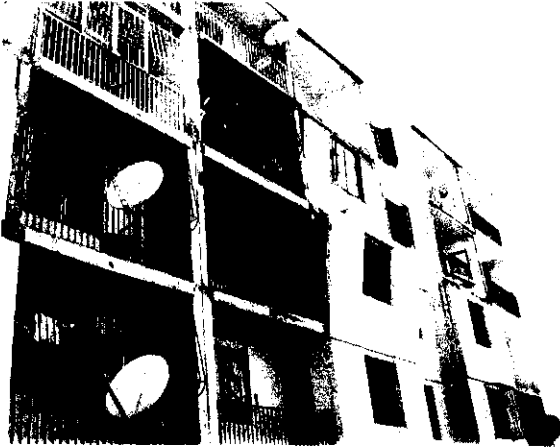
震源に近いゼンムリ市の比較的新しい団地において、広い範囲で外装材の RC 造パネルの損傷、落下が見られた。パネルを接合する金属金具の強度が不足していたものと思われる。

写真 21 外装 PC パネルの損傷・落下

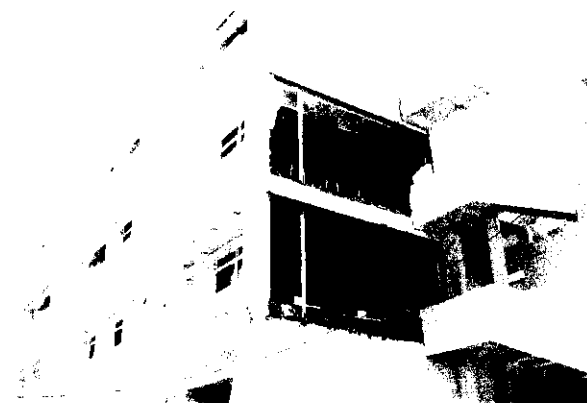
写真 24 壊れ落ちたレンガの外壁

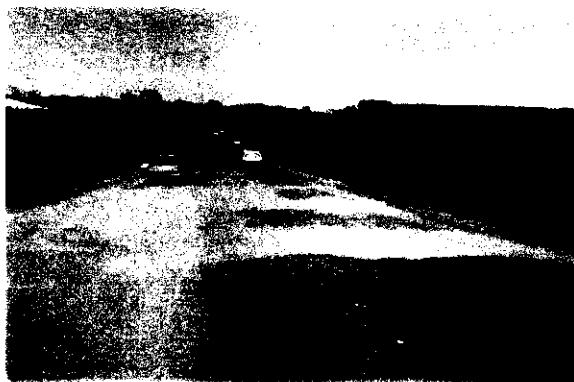
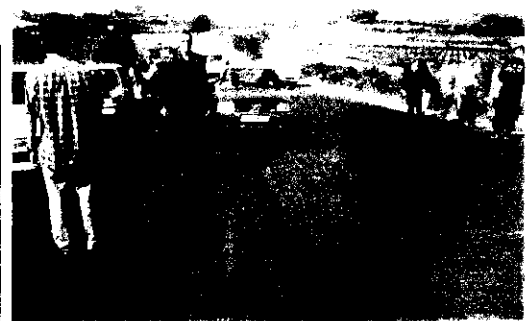
写真-7 国道24号（ゼンムリ市）の被災状況および復旧後状況

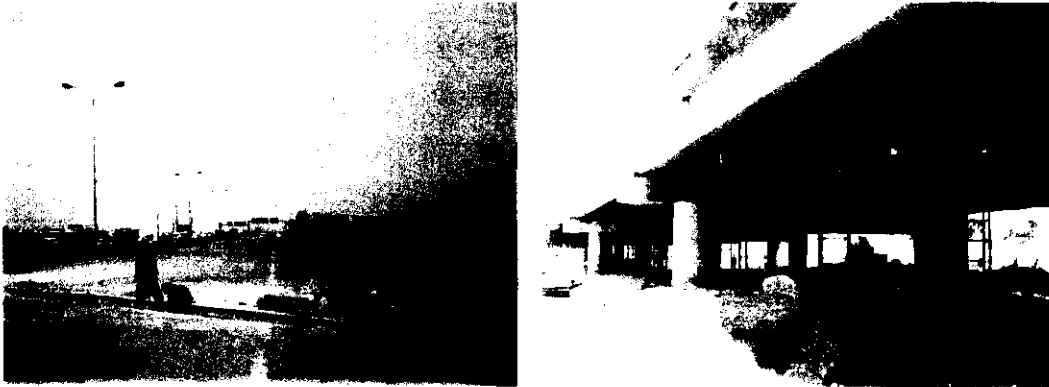
写真－8 エルハラッシュ川橋復旧工事状況

各施設とも迅速な復旧工事が施され、ほぼ機能が回復されており、被災による影響は最小限に止められている。特に、道路については早期に交通を確保する必要があったことから被災直後から復旧が行われ、調査時点で通行止めとなっていたエルハラッシュ川橋（全6車線のうち北側橋梁（3車線）が桁移動により通行止め）についても、復旧工事が着手されており早期交通確保に向け作業が進められている。
