第7章 対象道路及び関連・その他道路の現況

7-1 対象道路の現況

7-1-1 南回廊サラヤ～ファレメ川(国境)間

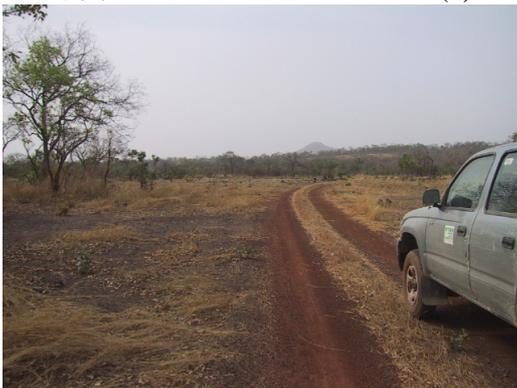
写真 7.1 サラヤ～ファレメ川 (1)

路面は切り崩しであるが、比較的走行性はよい。

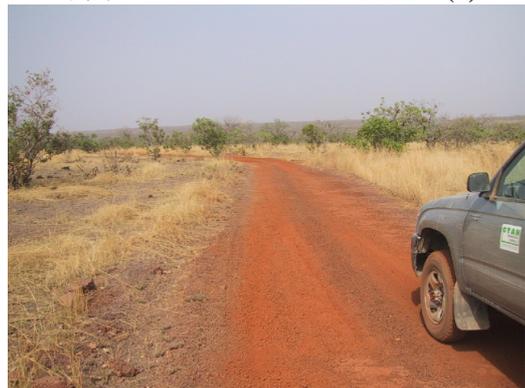
写真 7.2 サラヤ～ファレメ川 (2)

良質ラテライトで舗装が形成されている

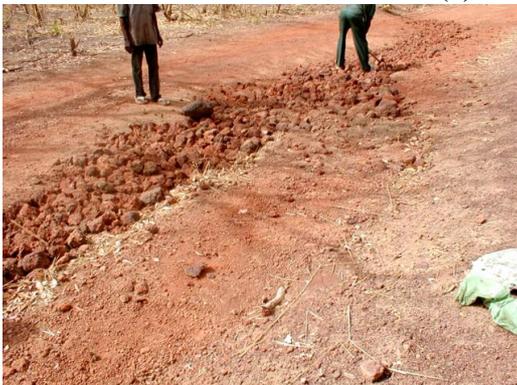
写真 7.3 サラヤ～ファレメ川 (3)

轍を固結ラテライトで補修している

現場踏査中、急勾配区間 2 ヶ所で車の轍にラテライト碎石を補填する小規模の道路補修が民間の金採掘会社により実施されている (写真 7.3) のに出会った。

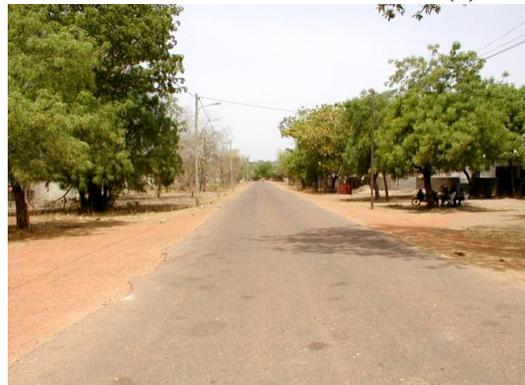
写真 7.4 サラヤ～ファレメ川 (4)

サラヤから以西は簡易アスファルト舗装が始まる

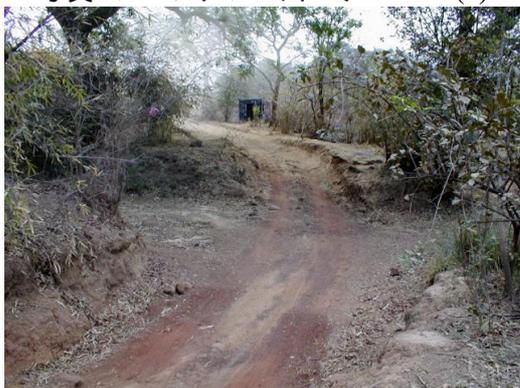
写真 7.5 ファレメ川～ケニエバ (1)

路面状態は悪く、四輪駆動車でないと走行は困難である

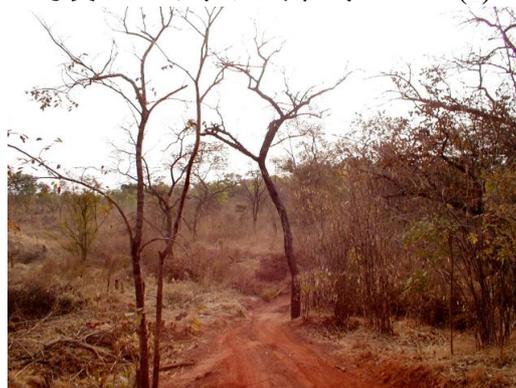
写真 7.6 ファレメ川～ケニエバ (2)

十分な幅員が確保できていない

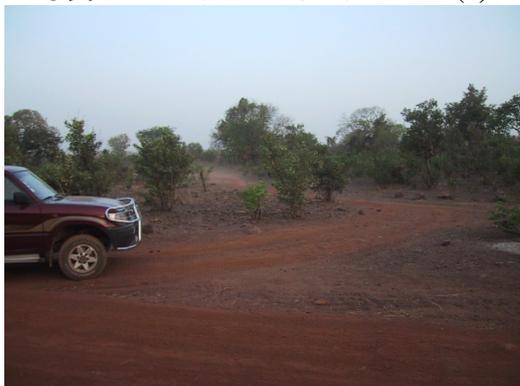
写真 7.7 ファレメ川～ケニエバ (3)

分岐点

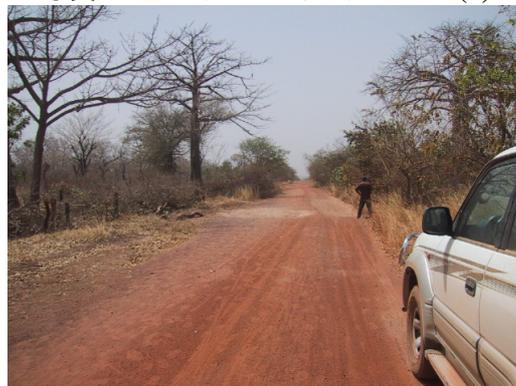
写真 7.8 ファレメ川～ケニエバ (4)

一方、分岐点 (写真 7.7) からケニエバまで (4.3km) は、切り崩しとラテライト埋戻しにより、路面状態が比較的良好な 2 車線の道路 (幅員 7m) が確保されている (写真 7.8)。

分岐点からケニエバまでは比較的良好である
