7-2 関連道路の現況

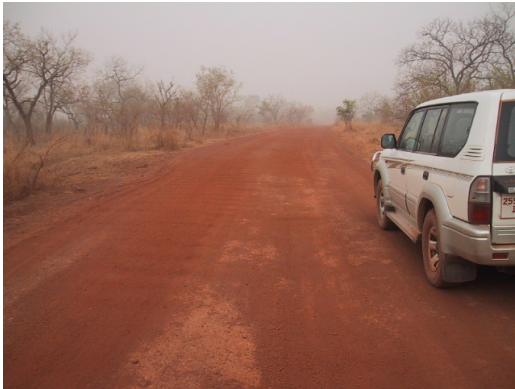
写真 7.17 バコイ川～キタ (1)

ラテライト道路が整備されている

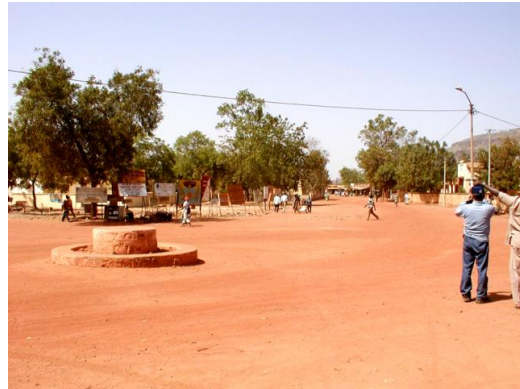
写真 7.18 バコイ川～キタ (2)

キタの町風景、電気、電話などあり

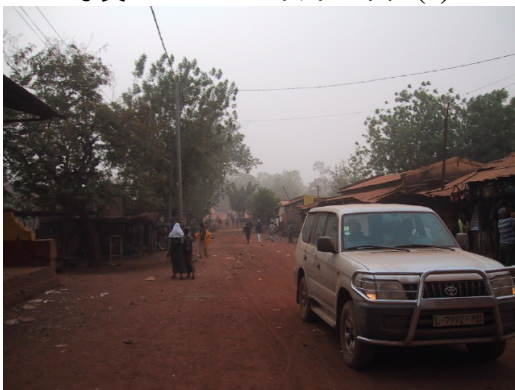
写真 7.19 バコイ川～キタ (3)

キタ市内道路の状況

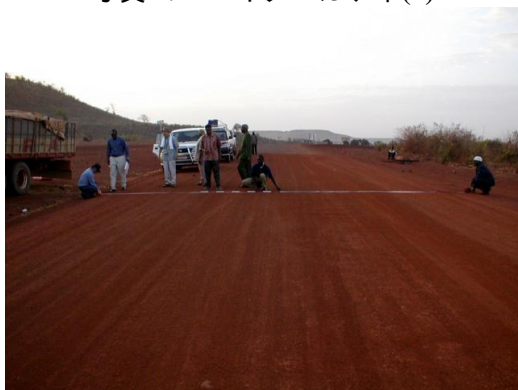
写真 7.21 キタ～カティ(1)

10m 幅員のラテライト道路が整備されている

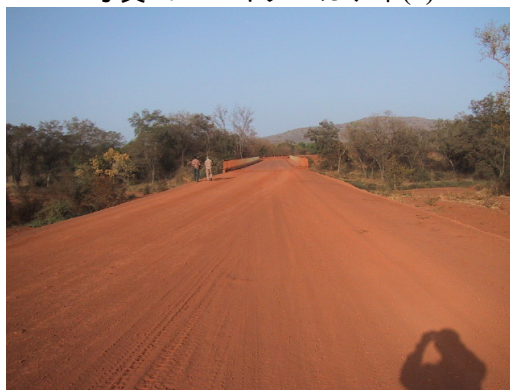
写真 7.22 キタ～カティ(2)

橋梁部手前，橋面はモルタル仕上げであった

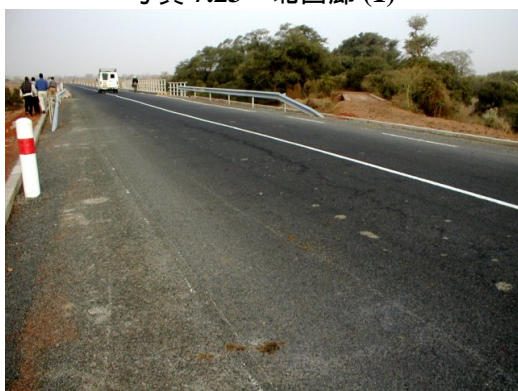
写真 7.23 北回廊(1)

北回廊舗装整備状況(サンダーレ～カイ中間地点)

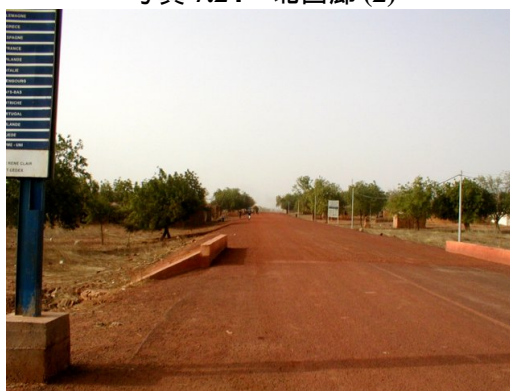
写真 7.24 北回廊(2)

北回廊未舗装区間(ディディエニ)

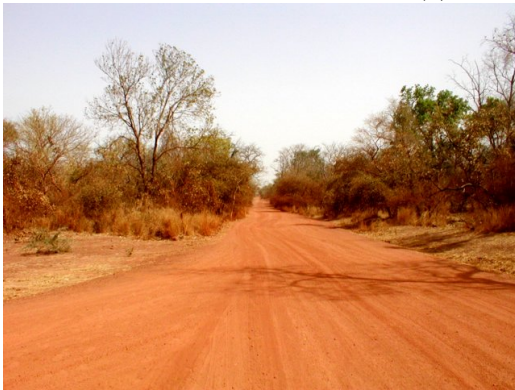
写真 7.27 ケニエバ～カイ (1)

幅員は 7m 程度である

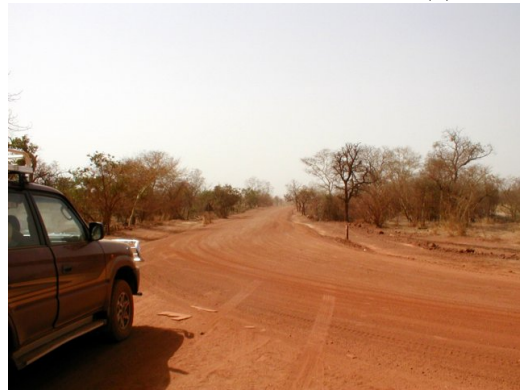
写真 7.28 ケニエバ～カイ (2)

定期的に維持修繕は行われている

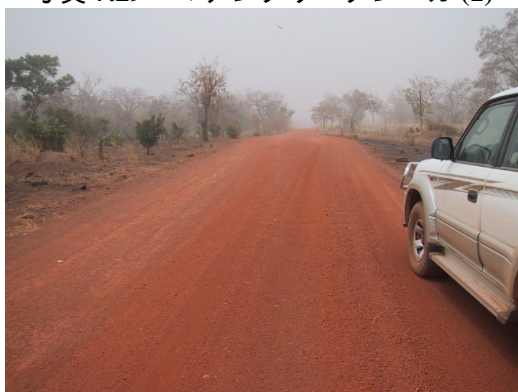
写真7.29 マナンタリ～タンバガ(1)

幅員は7m～10m程度である

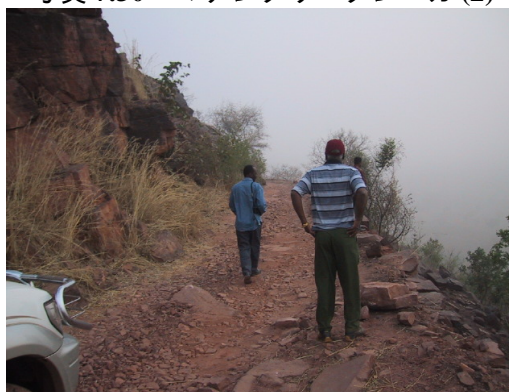
写真7.30 マナンタリ～タンバガ(2)

調査団はDNRからの勧めもありキタからタンバガ、マナンタリを經由してケニエバに至るルートでの踏査を行った。タンバガ～マナンタリ間の約105km区間では、約50km/hの走行速度を確保できるものの、マナンタリダム付近では高低差の大きい急斜面を「つづらおり」で越えるため、重量車の通行には問題がある(写真7.30)。

マナンタリダム近傍は狭く険しい、大型車にとってはより危険である
