8-7 バコイ (BAKOYE) 川橋

計画対象地には、1999 年にドイツの無償資金協力により完成した幅員 4.2m、スパン長約 30m(全長約 150m) の 5 径間連結単純下路式トラス橋 (組み立て式) が架かっている (写真 8.30, 写真 8.31)。

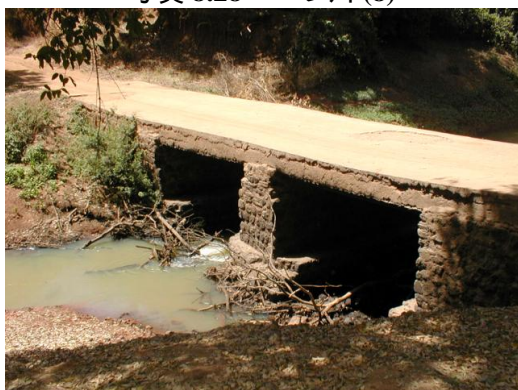
写真 8.28 バレ川 (8)

対象となっていない南側ルートにあった植民地時代に建設された潜水橋、幾度か補修を行った痕跡あり

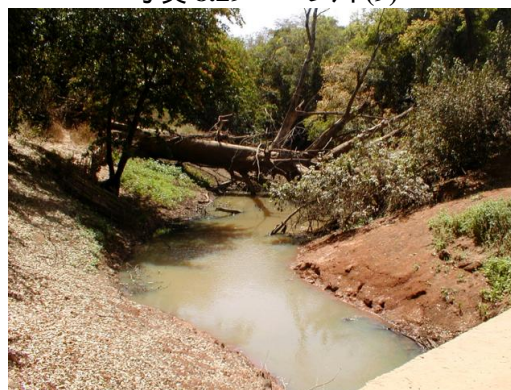
写真 8.29 バレ川 (9)

上流側で倒壊していたバオバブの木

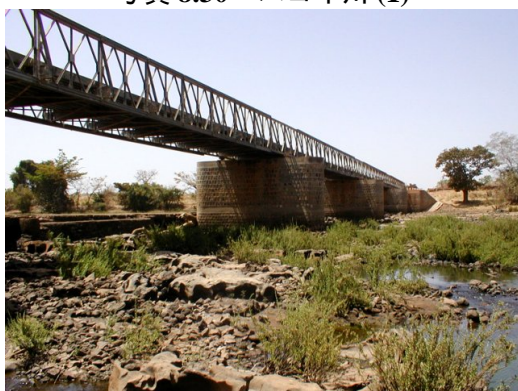
写真 8.30 バコイ川 (1)

バコイ川にかかるマベイ橋

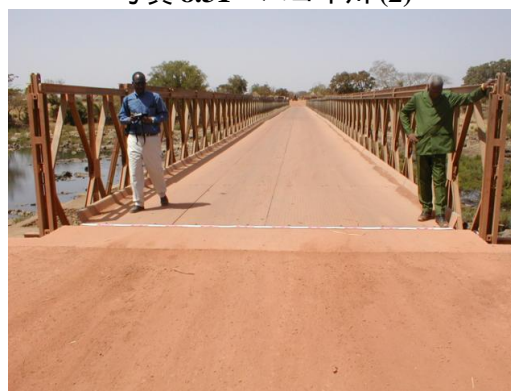
写真 8.31 バコイ川 (2)

有効幅員は 4.2m であった

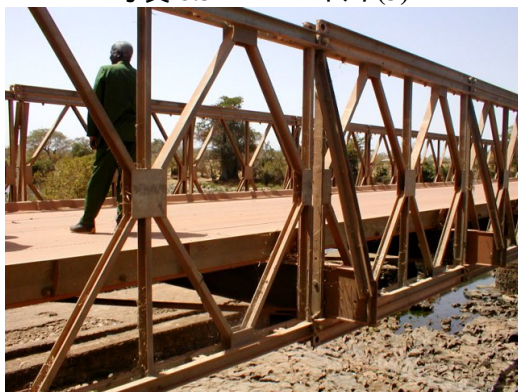
写真 8.32 バコイ川 (3)

支承部も含め上部工全体に垂鉛めっきによる防錆が施されている(写真 8.32)。桁下面や対傾工に浮き錆が発生しているように見えるが、これは床板である敷鉄板などから発生したものが付着したものと考えられ、現時点ではこの錆が橋梁の耐荷力を損なうなどの問題となるものではない(写真 8.33)。

上部構造近影

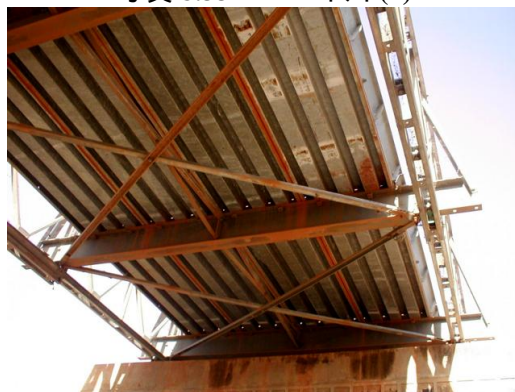
写真 8.33 バコイ川 (4)

上部構造下面

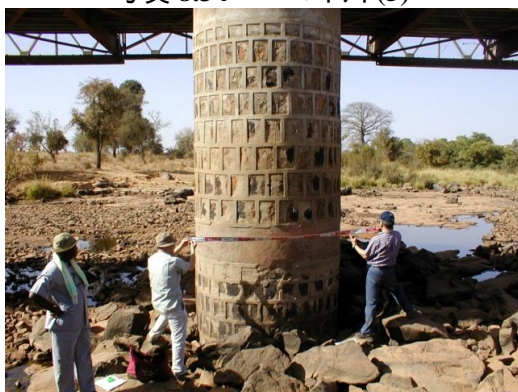
写真 8.34 バコイ川 (5)

下部構造である橋台及び橋脚は鉄筋コンクリート構造を骨組に持つ石積み工法によるもので、鉄筋コンクリート造ではない。石積みは緻密であり、天端などの鉄筋コンクリートは十分な強度を持つ(84 頁 表 8.2 参照)。仕上がりも良好であった。ドイツ人スーパーバイザーにより十分な品質管理のもと構築された所以である。

橋台、橋脚の幅は、将来上部工が拡幅されても対応できるよう約 10m 確保しているが、現況の橋梁の設計思想は基本的に仮設橋もしくは簡易橋というところにあり、その下部工は重量な上部構造を支えるだけの耐力を有しない。また、石積み構造は脆弱であるという特徴を有する。現に流木の衝突により石積みが一部破壊されている。下部工の根入れも十分とはいえない。

下部構造：RC 壁を骨組に持つ石積み

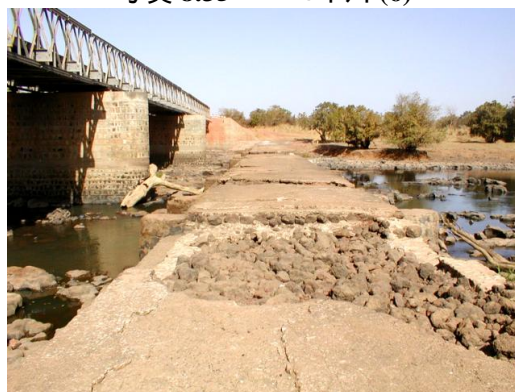
写真 8.35 バコイ川 (6)

植民地時代に建設された潜水橋，車両は通行できない

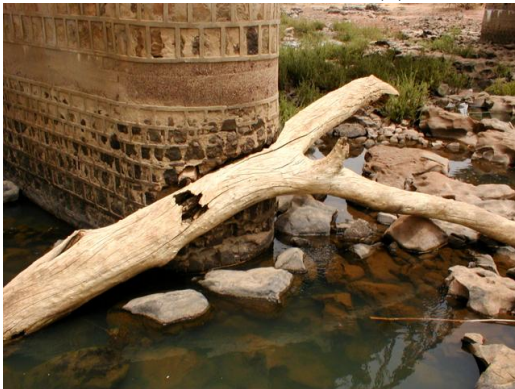
写真 8.36 バコイ川 (7)

流木により橋脚一部が損壊を受けている

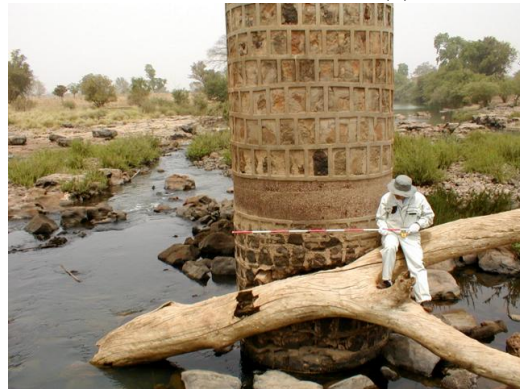
写真 8.37 バコイ川 (8)

同左
