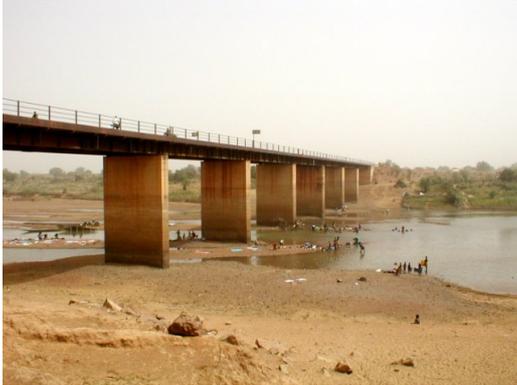
写真 5.1 北回廊国境に架かる橋

イタリアの無償資金援助により整備された国境橋

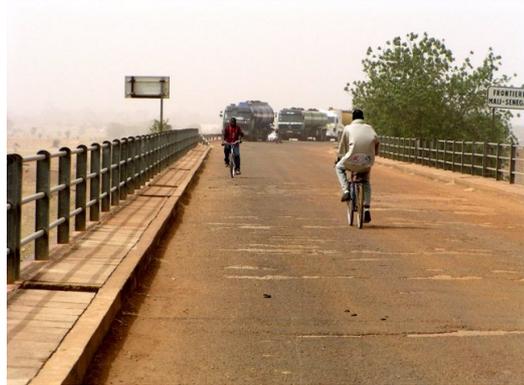
写真 5.2 同左の路面状況

重量車が多いせいか、舗装の傷みが目立つ

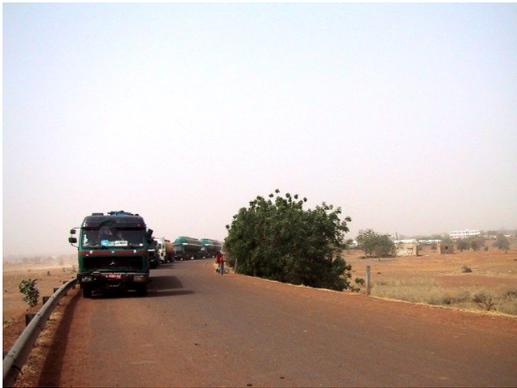
写真 5.3 検査を待つトラック群

ガソリン等を運ぶタンクローリー

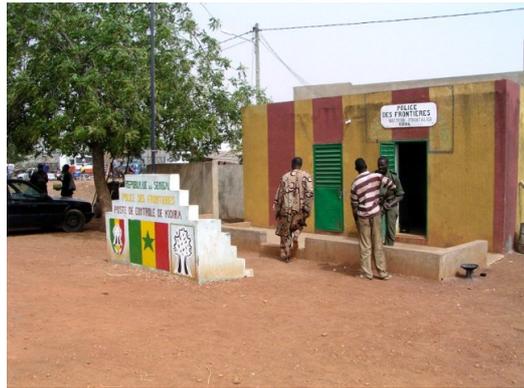
写真 5.4 国境管理事務所

国境管理は国境警察が行う

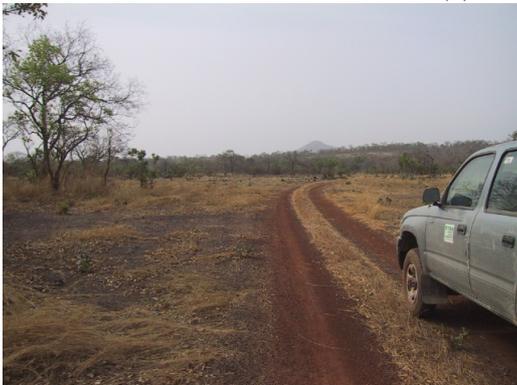
写真 7.1 サラヤ～ファレメ川 (1)

路面は切り崩しであるが、比較的走行性はよい。

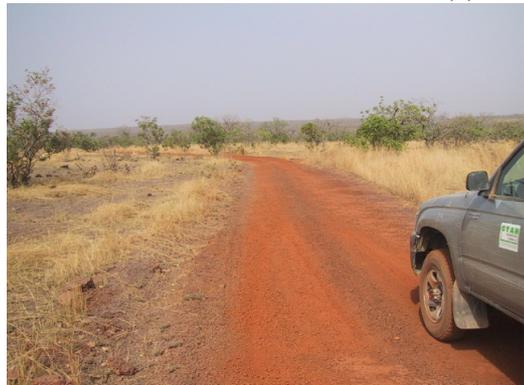
写真 7.2 サラヤ～ファレメ川 (2)

良質ラテライトで舗装が形成されている

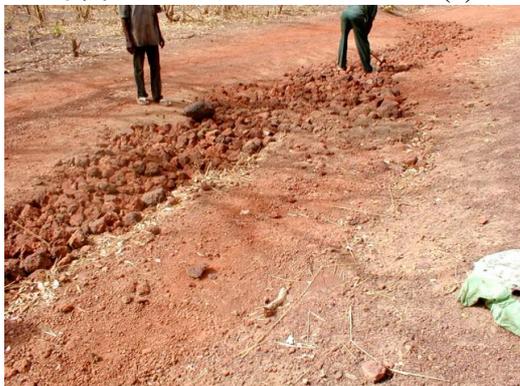
写真 7.3 サラヤ～ファレメ川 (3)

轆を固結ラテライトで補修している

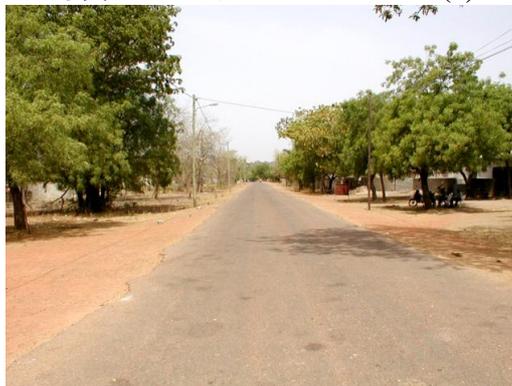
写真 7.4 サラヤ～ファレメ川 (4)

サラヤから以西は簡易アスファルト舗装が始まる

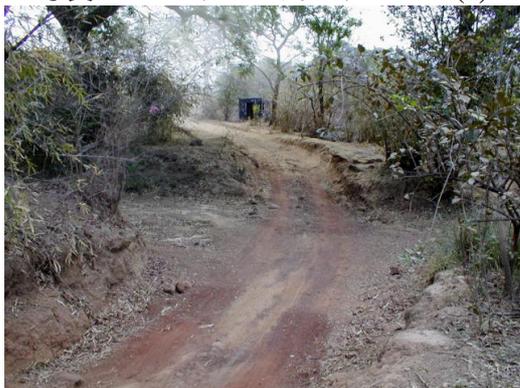
写真 7.5 ファレメ川～ケニエバ (1)

路面状態は悪く、四輪駆動車でないと走行は困難である

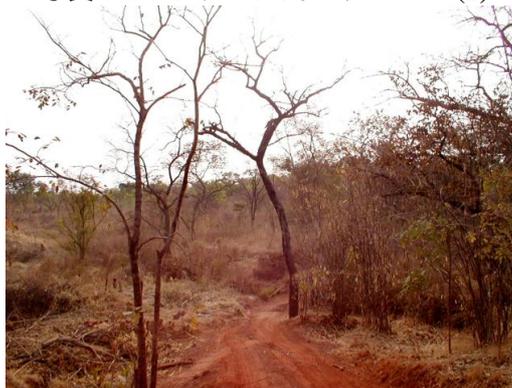
写真 7.6 ファレメ川～ケニエバ (2)

十分な幅員が確保できていない

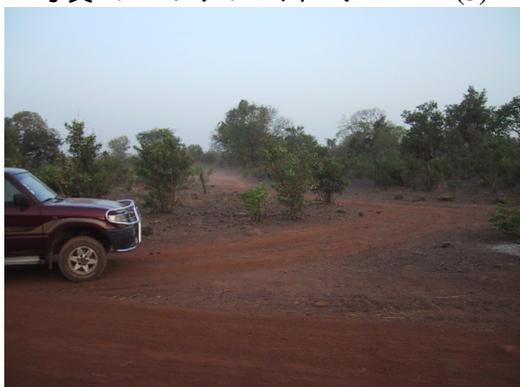
写真 7.7 ファレメ川～ケニエバ (3)

分岐点

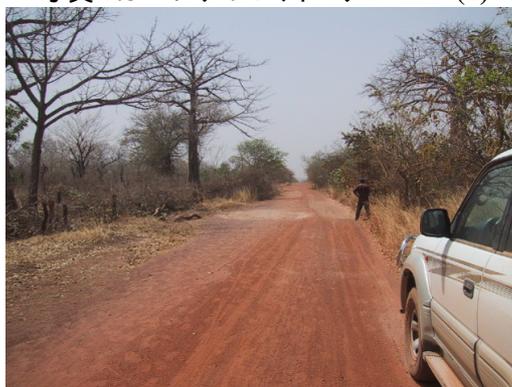
写真 7.8 ファレメ川～ケニエバ (4)

分岐点からケニエバまでは比較的良好である
