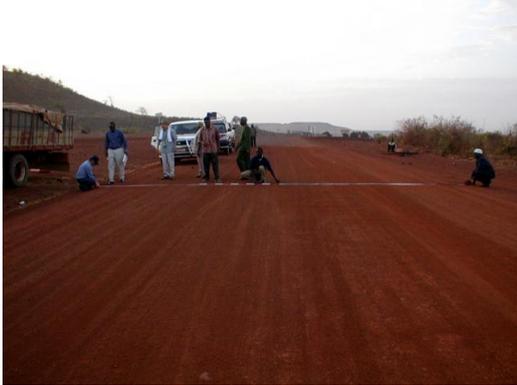
写真 7.21 キタ～カティ(1)

10m 幅員のラテライト道路が整備されている

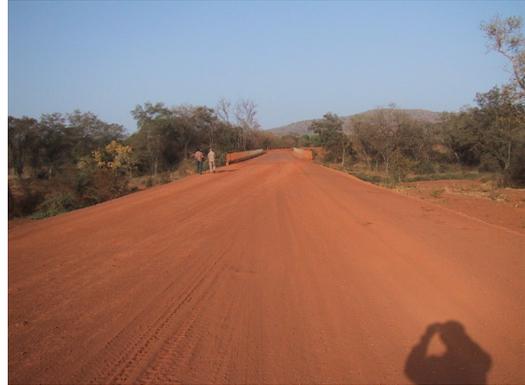
写真 7.22 キタ～カティ(2)

橋梁部手前，橋面はモルタル仕上げであった

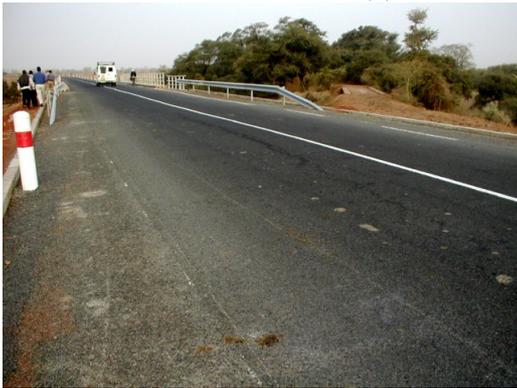
写真 7.23 北回廊(1)

北回廊舗装整備状況 (サンダーレ～カイ中間地点)

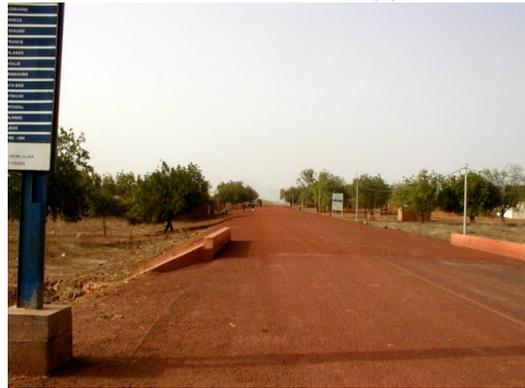
写真 7.24 北回廊(2)

北回廊未舗装区間 (ディディエニ)

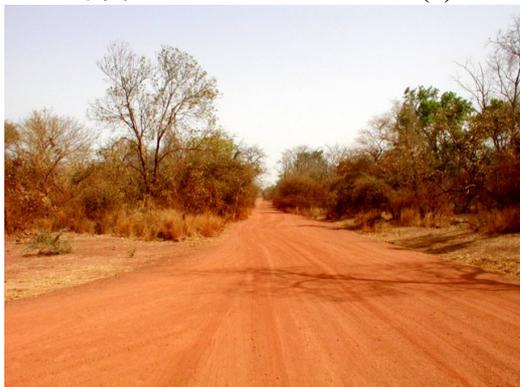
写真 7.27 ケニエバ～カイ (1)

幅員は 7m 程度である

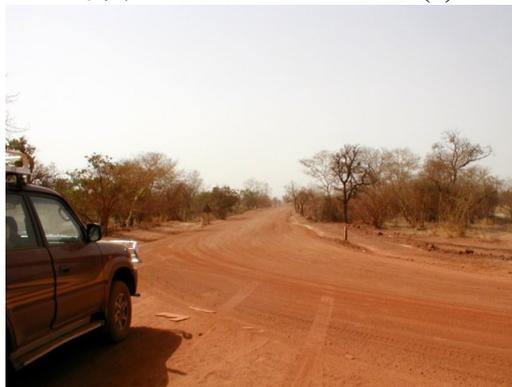
写真 7.28 ケニエバ～カイ (2)

定期的に維持修繕は行われている

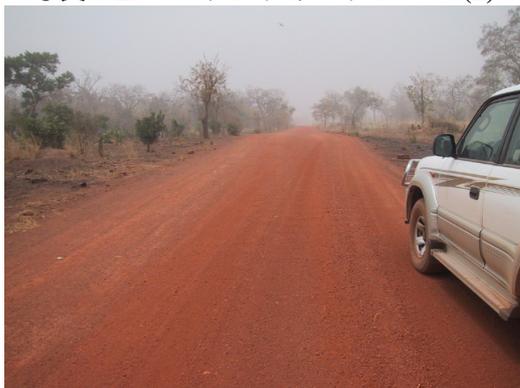
写真 7.29 マナンタリ～タンバガ (1)

幅員は 7m～10m 程度である

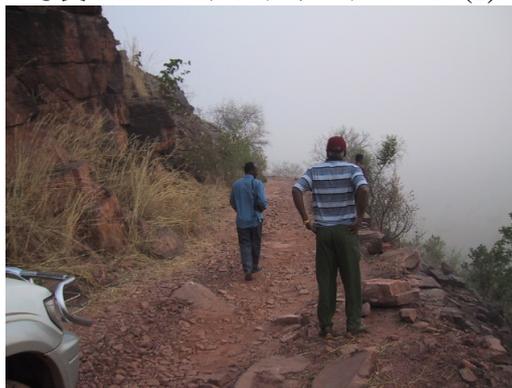
写真 7.30 マナンタリ～タンバガ (2)

マナンタリダム近傍は、狭く険しく危険を伴う
