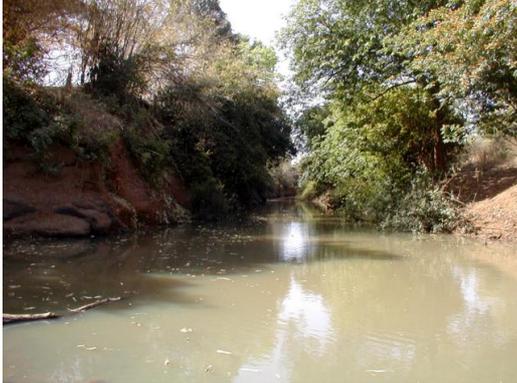
写真 8.21 バレ川 (1)

現道交差部より上流を望む

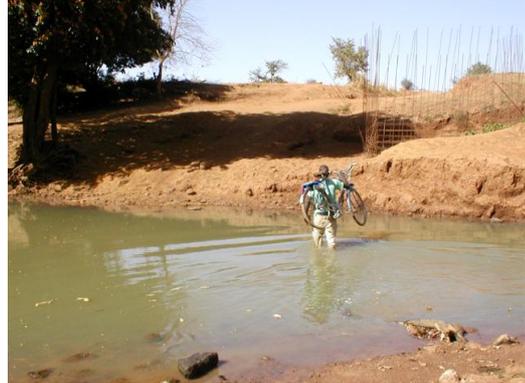
写真 8.22 バレ川 (2)

乾季は浅瀬を通過している

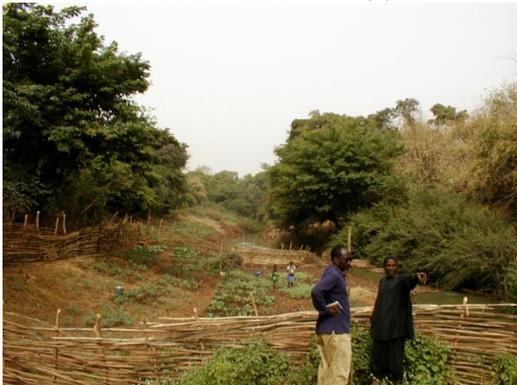
写真 8.23 バレ川 (3)

現道交差部より約 100m 下流

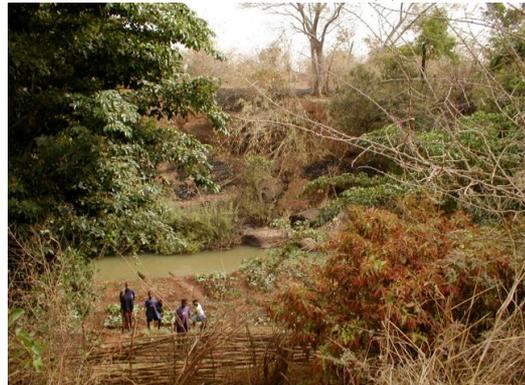
写真 8.24 バレ川 (4)

現道交差部より約 100m 下流

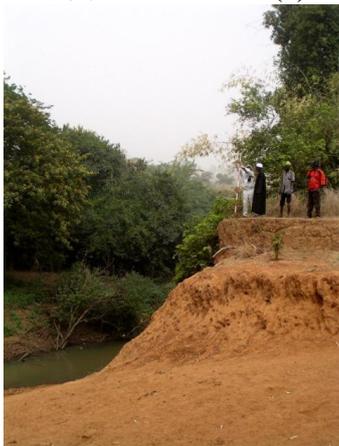
写真 8.25 バレ川 (5)

地元住民から洪水時の水位を確認する

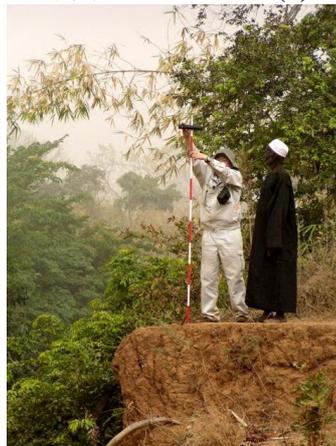
写真 8.26 バレ川 (6)

同左

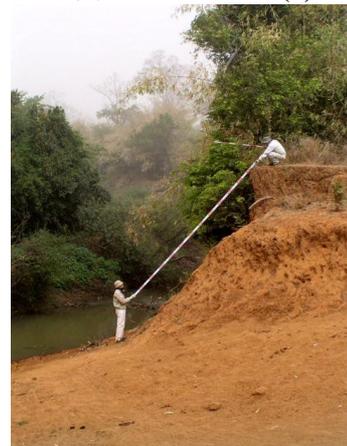
写真 8.27 バレ川 (7)

確認した水位は河床より 9～10m であった

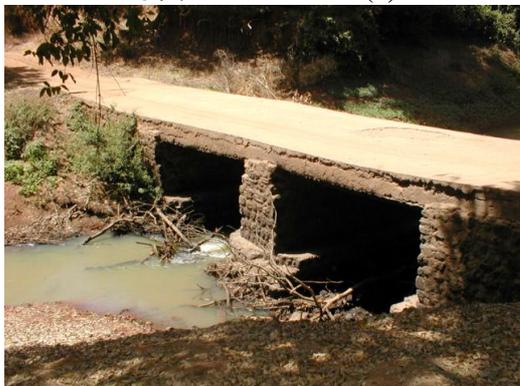
写真 8.28 バレ川 (8)

対象となっていない南側ルートにあった植民地時代に建設された潜水橋，幾度か補修を行った痕跡あり

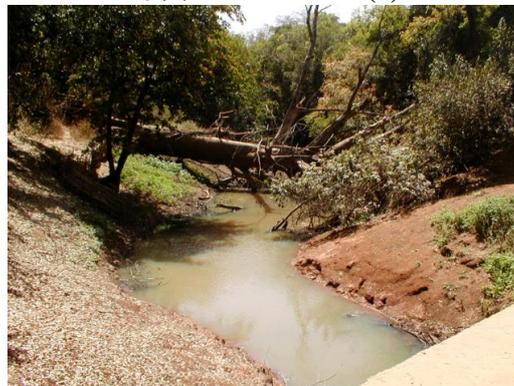
写真 8.29 バレ川 (9)

上流側で倒壊していたバオバブの木

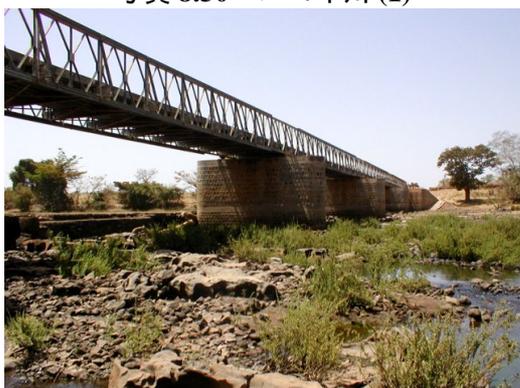
写真 8.30 バコイ川 (1)

バコイ川にかかるマベイ橋

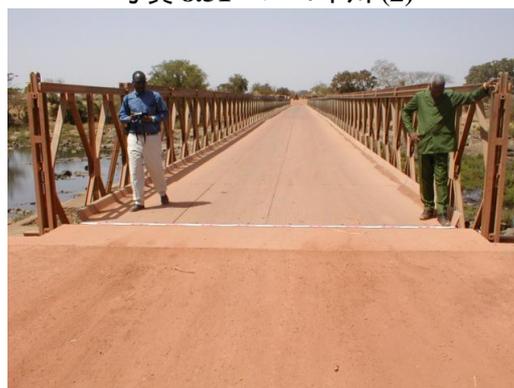
写真 8.31 バコイ川 (2)

有効幅員は4.2mであった

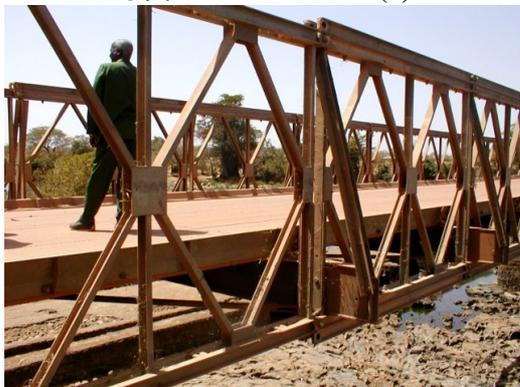
写真 8.32 バコイ川 (3)

上部構造近影

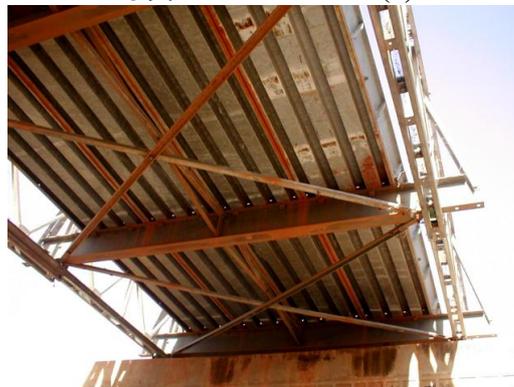
写真 8.33 バコイ川 (4)

上部構造下面
