第2章 プロジェクトを取り巻く状況

2-1 プロジェクトの実施体制

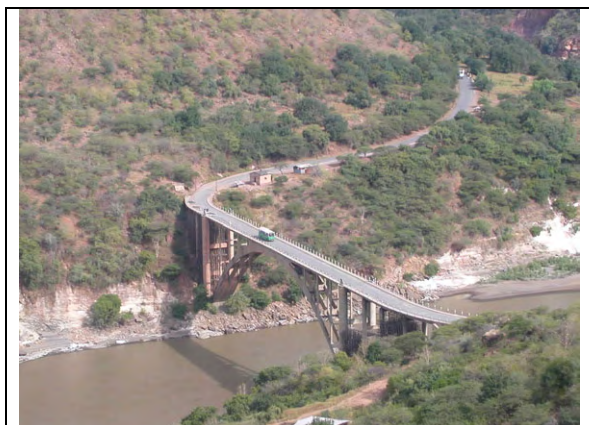
写真 2.1.1 ゴハチオン側から

橋梁全体は、車種の大小に拘わらず、通行車両 1 台に規制している(写真 2.1.1)。橋梁路面部分の縦断が最も低いため、周辺からの雨水流入があり、舗装面の損傷を進行させている。

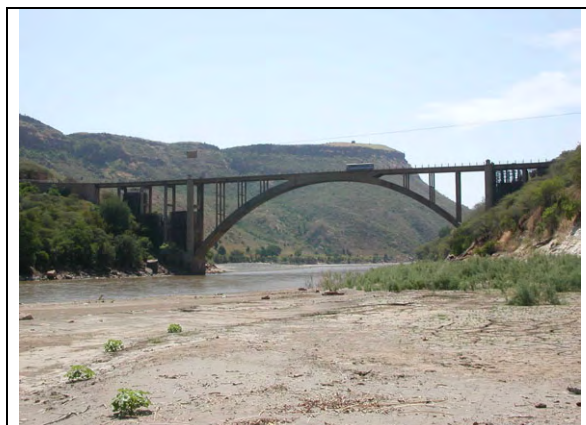
写真 2.1.2 上流側から

本橋は 1948 年にイタリア国によって建設された橋梁であり、建設当時の図面、各種データは存在しない。(全景：写真 2.1.1-2.1.2)

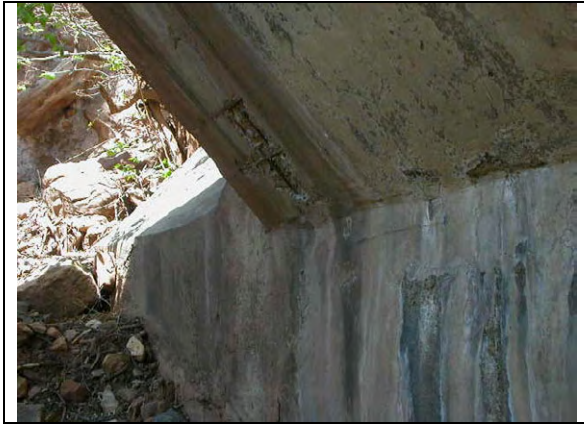
写真 2.1.3 アーチ部鉄筋露出

本橋部はアーチリブ側面にひびわれが発生し(写真 2.1.3) また、基礎部にはコンクリートの剥離・鉄筋露出も見られる(ゴハチオン側)。さらに、橋脚の中間梁にはコンクリートの剥離・鉄筋の露出が見られる(デジェン側)。

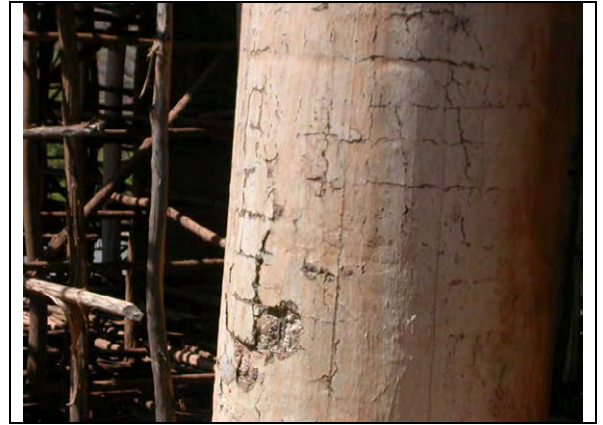
写真 2.1.4 側径間橋脚損傷

両側のアプローチ橋の床版は、陥没(抜け落ち)実績があり、その補修跡も見られるが、補修処理は決して良くはない(写真 2.1.5)。さらに、桁部分のコンクリートに剥離・鉄筋露出が見られ、すべての橋脚にはひびわれ、コンクリートの剥離・鉄筋露出が見られる。構造全体として、健全性に欠けている(写真 2.1.4)。

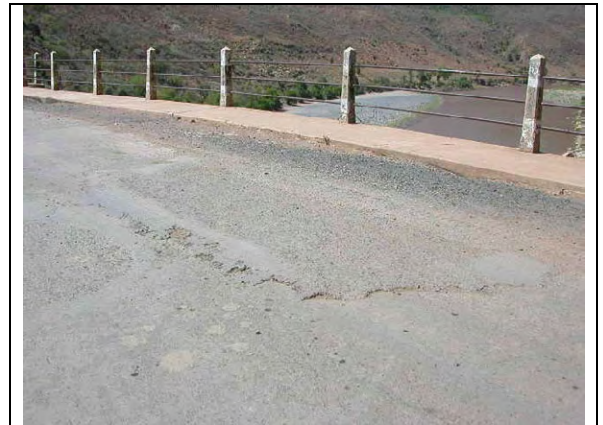
写真 2.1.6 橋面舗装の損傷

橋面排水部は閉塞しており、路面舗装が損傷を受けている(写真 2.1.6)。
