シリア・アラブ共和国
ダマスカス導水トンネル改修計画
予備調査報告書

平成 16 年 9 月
(2004 年)

独立行政法人国際協力機構
無償資金協力部

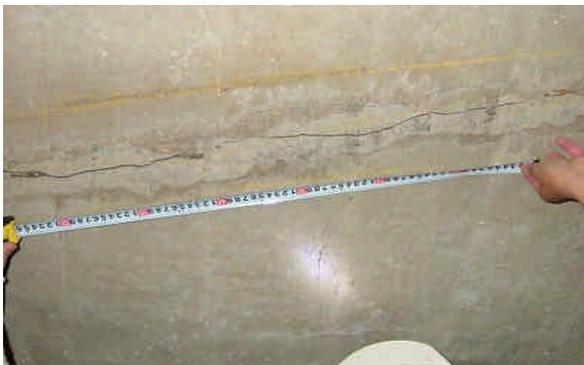
旧トンネルのひび割れ。入口からの距離（TD）10,599m。ひび割れ補修が必要。

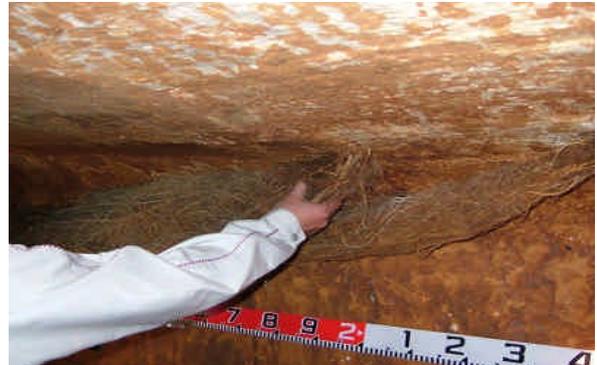
旧トンネルにおける木の根の侵入。入口からの距離（TD）8,849m。根の太さ 1.5cm。根の除去と侵入防止対策が必要。

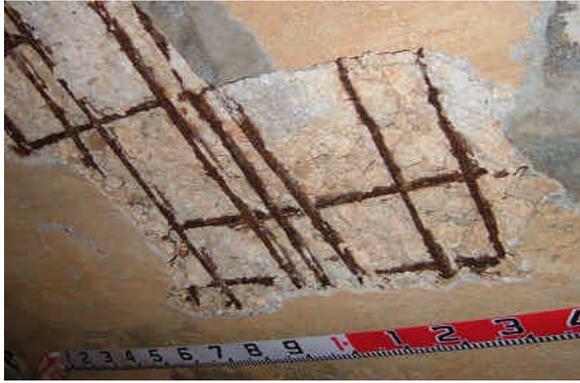
旧トンネルのコンクリート剥落、鉄筋露出。入口からの距離 (TD) 1,557mの天端。鉄筋の腐食は著しく、補強材としての機能は失われている。劣化の主要原因は施工不良によるかぶり不足と推定され、断面修復が必要。

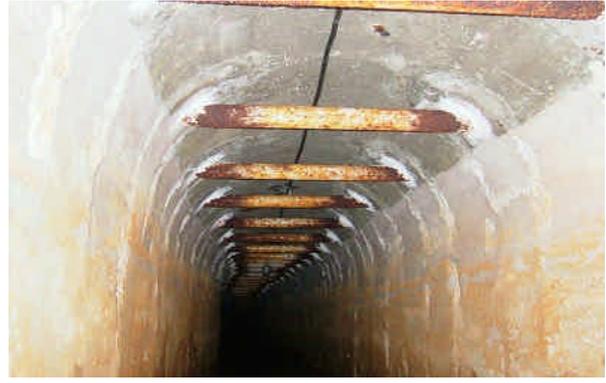
旧トンネルの補修材腐食状況。入口からの距離 (TD) 9,930m。60年代末の補修で入れた直径10cmの円形鋼材の表面が腐食している。モルタルに剥離・剥落が生じているが、本体のコンクリートに変状はなく、鋼材の錆の除去と防錆剤の塗布で対処可能。

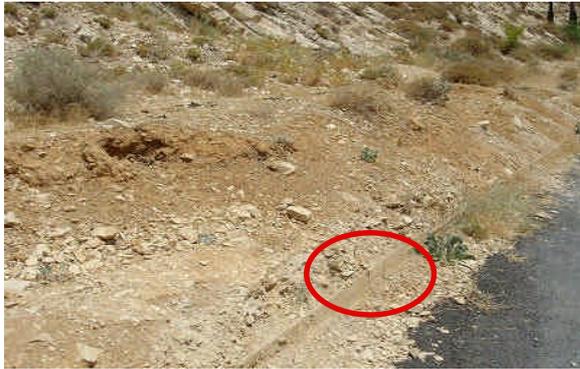
旧トンネルの地表部。入口からの距離 (TD) 1,670 m。矩形断面の天端が地表に露出している (赤丸で示した部分)。土被りは1mほどしかなく、この部分の断面修復は地表からの工事も可能。

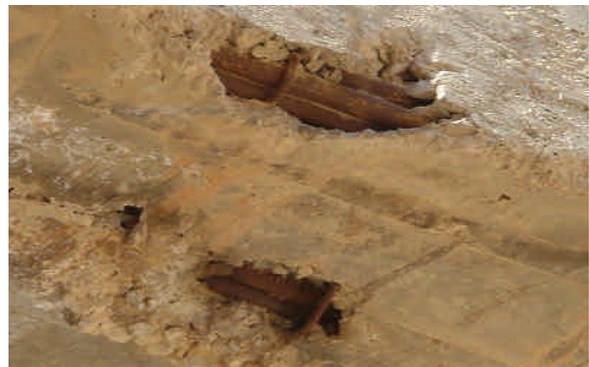
水路橋 No.3 の下面の劣化状況。1960年代に施工したコンクリートで、鉄筋の露出を伴う剥落や浮きが多く見られるため、補修が必要。要請書ではこの箇所を繊維シートで補強するとしていたが、そこまでの対策は不要と思われる。

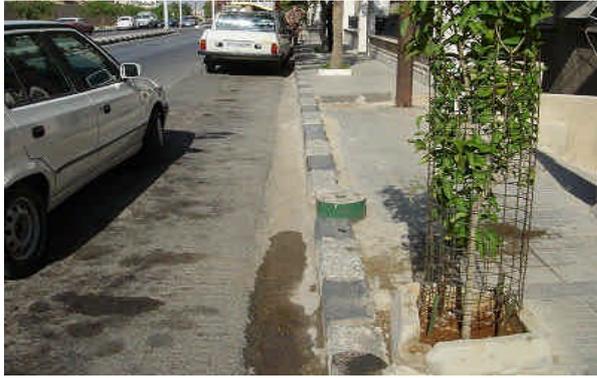
旧トンネルの終点付近の地表状況。TD15,600m。この付近は道路の下を通っており周辺にはビルや住宅も多いため、基本設計調査において電磁波レーダー探査による空洞調査が必要。写真中央の緑色の標識はトンネルの距離標。

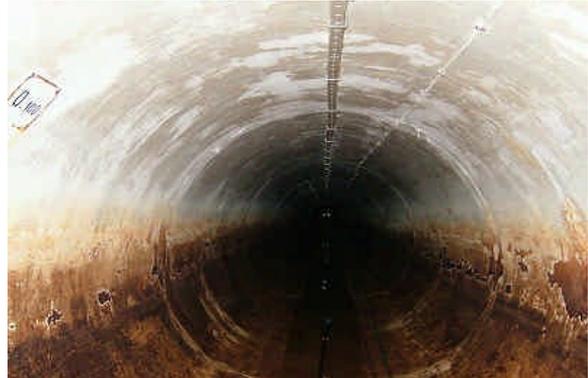
新トンネル。1980年に建設された延長15kmの送水トンネル。標準的な断面は内径2.55mの円形。水面下になる部分には茶色い物質が薄く付着しており、藻類と思われる。

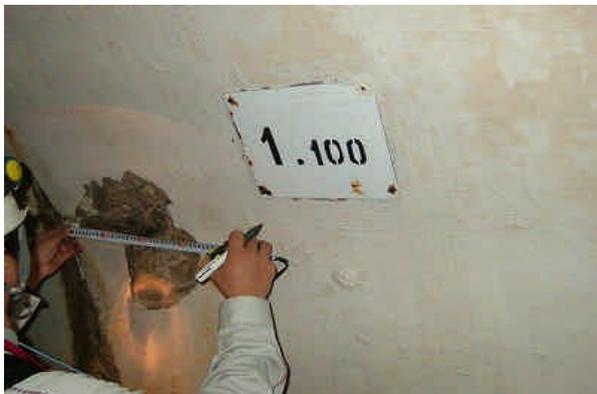
新トンネルの距離標とコンクリートの剥落。入口からの距離(TD)1,100m。全線にこのような距離標が設置されている。

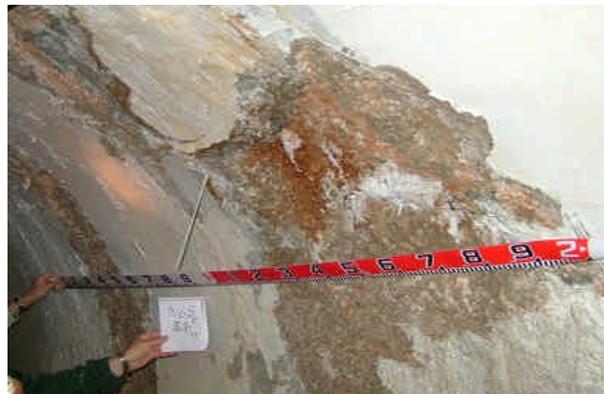
新トンネルのコンクリート剥落状況。入口からの距離(TD)3,136m。粘土状の茶色い物質が介在しており、施工不良(材料の低品質、高い水セメント比、異物の混入)が原因と思われる。

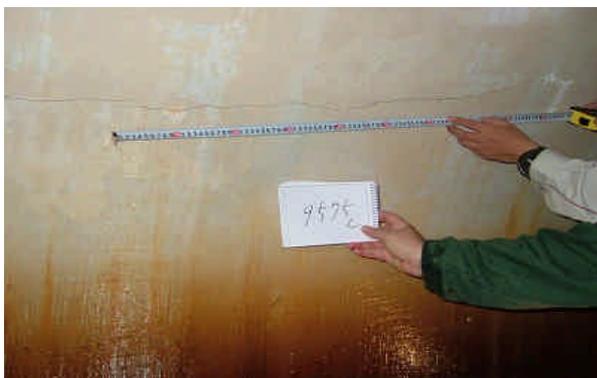
新トンネルのひび割れ。入口からの距離(TD)9,575m。ひび割れ補修が必要。

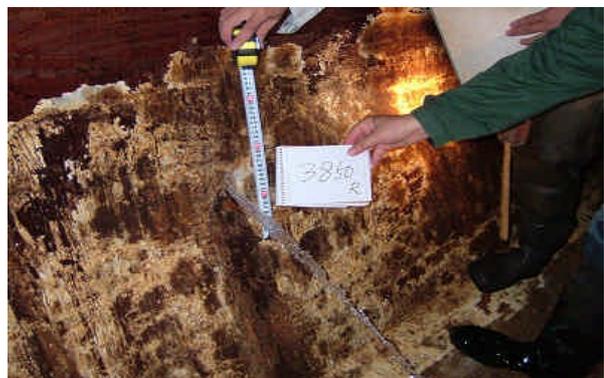
新トンネルにおける外部からの湧出水。入口からの距離(TD)3,850m。9リットル/分の湧出量で、水温は17.5(トンネル内の流水は13.2)。水圧が低く量も少ないが、降雨のある冬に再調査が必要。

要請には新トンネルに関して外部から内部に水が湧出している箇所におけるチェックバルブ（逆止弁）⁸の設置が含まれていたが、調査の結果水圧が低く湧出量も少ないため損傷が大きく広がる恐れは小さく、緊急に設置する必要性は認められなかった。
