## 第6章 既設橋梁調査

本章では、M5 沿いの既設橋梁 65 橋の諸元を示すとともに、要請対象橋梁 10 橋に対して実施した損傷調査の目的、方法、調査結果を示す。各対象橋梁の形状測定、損傷調査については、「橋梁調書」として、別添資料にとりまとめた。本章の結果として各対象橋梁の構造面からの損傷の危険の程度を損傷度として評価した。

### 6-1 対象橋梁の形状・損傷調査

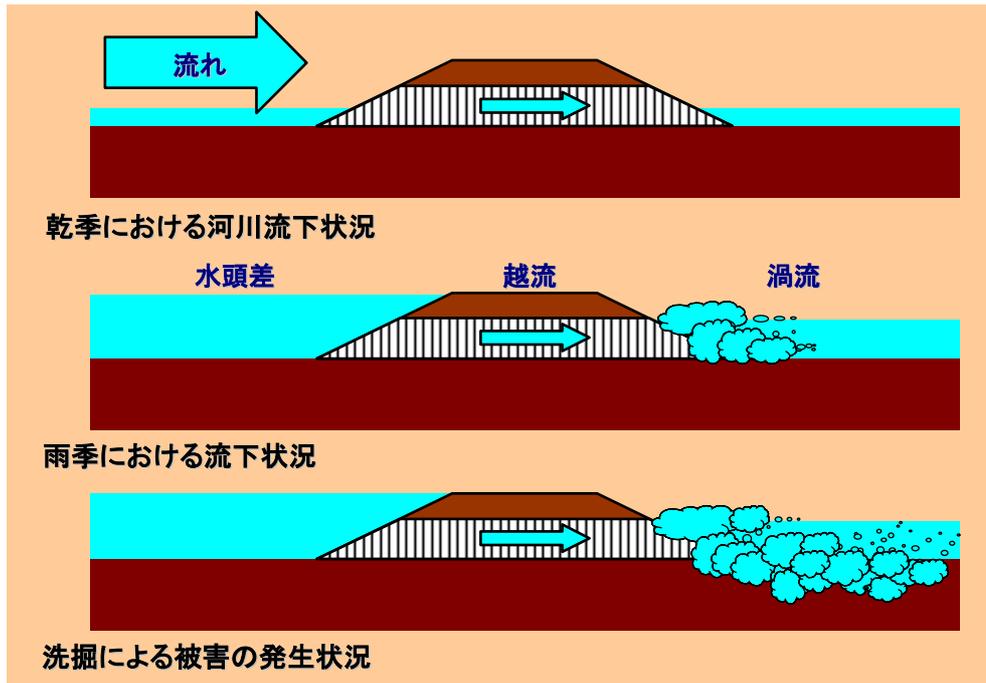
図 6-4-1 洗掘発生の要因

アンゴニカルバートやナンヤングカルバートでの洗掘被害の状況を図6-4-1に示す。雨量が少ない乾季にはコルゲートパイプの中を抵抗なく河川が流れている。しかし、もともとの通水断面が小さいため、河川流量がコルゲートパイプの通水断面の容量を超過すると、流下できなくなり上流部の水位が上昇する。一部は道路を越流する。その際、越流水により舗装や道路盛土が損傷される。また、水頭差によりコルゲートパイプの流下時に水圧が上がり、下流側では流速が早くなるとともに渦流が発生する。そのため、下流側では河床や護岸の土砂が流れに削りとられてしまう。さらに河床の低下により、道路盛土自体もすべりや沈下などが発生する。

このような河床の洗掘は、アンゴニ・カルバートやナンヤング・カルバートで顕著であった。また、チャマクワ橋やリンゴナ橋、ムチャンディロ・カルバート等でも橋梁の下流に池のような水溜りができる等、小規模な洗掘の形跡があった。

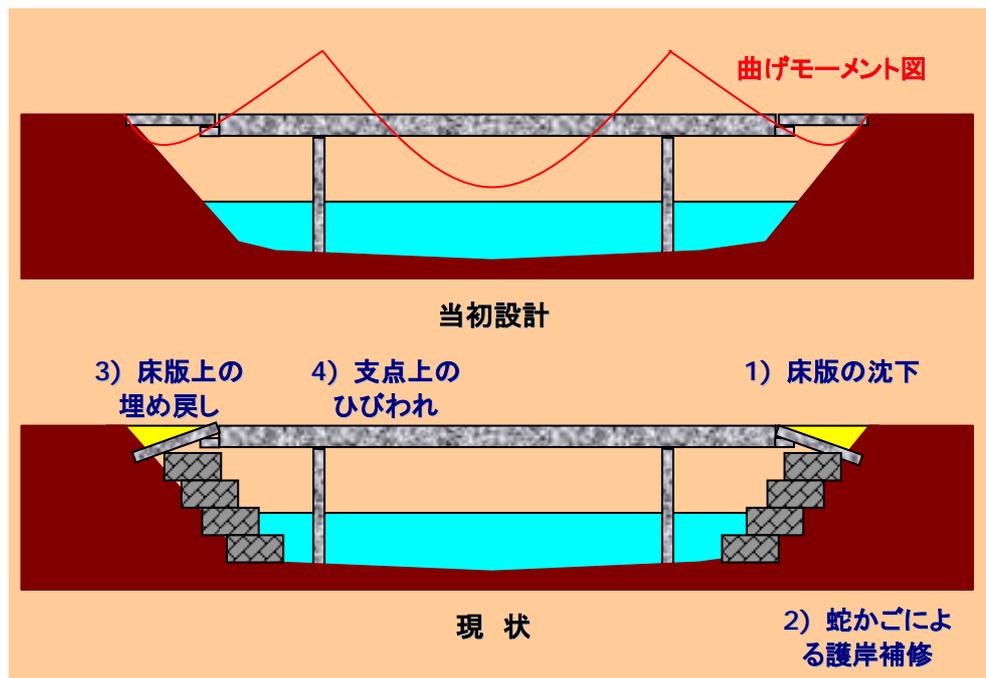
図 6-4-2 不適切な補修による損傷事例

ナビココ橋、リンゴナ橋はともに3径間連続コンクリート桁橋である。図6-4-1の上図に示すように当初設計では、橋台規模を小さくするために、張り出した主桁の端部にコンクリート床版を設置している。このヒンジの位置は曲げモーメントがゼロになる付近である。橋台の反力が小さくなるために橋台規模を小さくできる。床版の沈下の状況から考えると当初設計では杭基礎を設けず直接基礎としていたと思われる。

現場調査の結果より現状では図6-4-2の下図のように構造系が変化していると考えられる。この補修による構造系の変化は、構造面からも、また、治水面からも望ましくないといえる。既設橋の損傷は、洪水時に護岸部の土砂に伴い側径間のコンクリート床版が沈下したものであった。しかしながら、その補修の際に床版を復旧せずに上面に土砂等を埋め戻し、護岸前面に蛇かごを設置してしまったため、側径間の死荷重が増大し支点上の負の曲げモーメントが増加し、床版にひびわれが発生している。また、護岸前面に設置された蛇かごにより通水断面が小さくなり、流速が早くなり洗掘を助長してしまったと考えられる。

恒久的な補修方法として、当初設計の構造系に戻すことが推奨される。すなわち沈下した床版を撤去し、橋台に杭基礎などを打設し、再度コンクリート床版を架設し、通水断面を確保したうえで護岸補修を行うべきである。

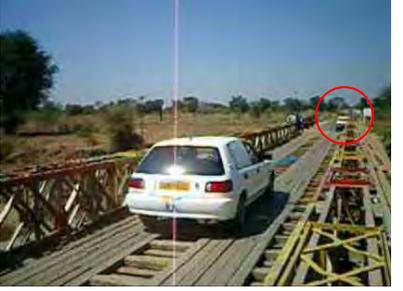
<p>1車線の橋梁においては、橋梁手前約150mに警告標識があり、橋梁手前50程度に停車線が設けられている。しかし、夜間にこの警告標識を見落とすと橋に接近するまで1車線橋梁に気づかず、橋梁上で正面衝突する危険性がある。写真中○は、対向車両の通過を待っている状況。 (写真:ナンコクエ仮設橋)</p>	<p>水流のある橋梁下流部は、河川の洗掘の関係上アクセス性がよいため、周辺住民の洗濯場・沐浴場・家畜の水飲み場として利用されている。周辺に井戸のない場所では貴重な場所である。子供連れの女性グループが多く、大人の女性が水浴びをしていることもあるため、調査・写真撮影にあたっては摩擦をおこさぬよう慎重な対応が必要である。 (写真:リンゴナ橋下流部60m地点)</p>	<p>注目すべき植物種として5種が確認されたが、もっとも個体数が多いのは、ンコタコタ地域のカンジャムワノ、チャマクワ、リンゴナ橋周辺で見られたヤシの一種(RAPHIA FARINFERA マラウイ・リスト掲載種)である。湿地環境を選好し、対象橋梁のみならず周辺の河道に沿って多く見られた。 (写真:チャマクウイ橋周辺)</p>
④-1 沿道の住居の状況	④-2 沿道の売店	④-3 沿道の農地
