**フィリピン共和国**  
**日比友好道路維持管理能力改善計画**  
**予備調査報告書**

平成16年10月

**独立行政法人国際協力機構**

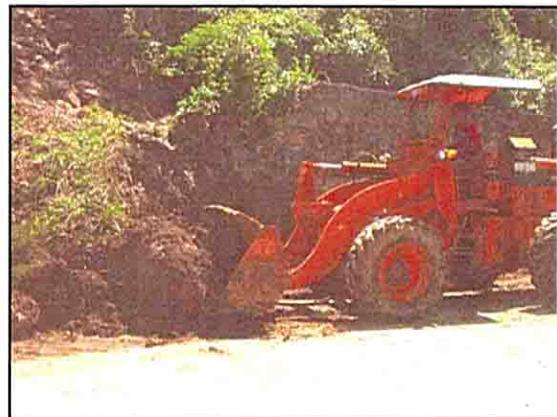
出力不足のため、岩石を持上げられないホイールローダー (1976 年製)

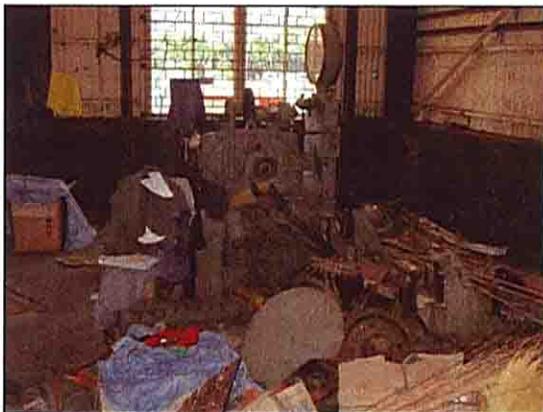
ダイナモーター故障により使われることなくなったエンジン  
テスト室(RES-II)

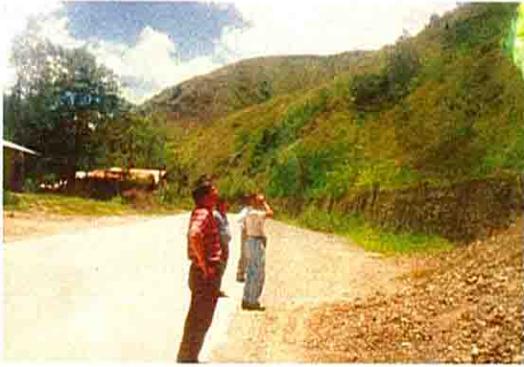
写真1：ダルトンパス下の状況  
修復は良好であるが土砂が路肩に崩れてきている。

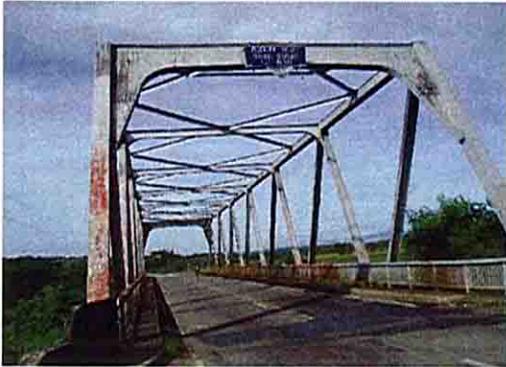
写真7：鋼橋の状況（1）

ピンガタン橋の状況。主要構造物に錆が発生している。

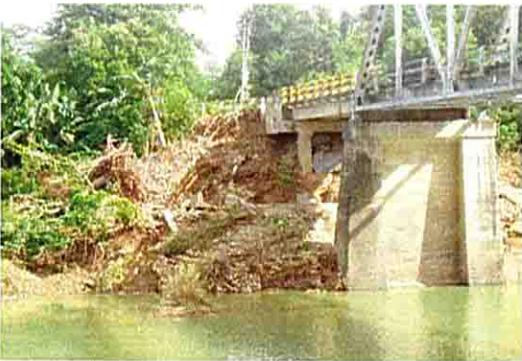
写真8：ドムン橋の状況（1）

台風の豪雨により橋台裏が浸食された

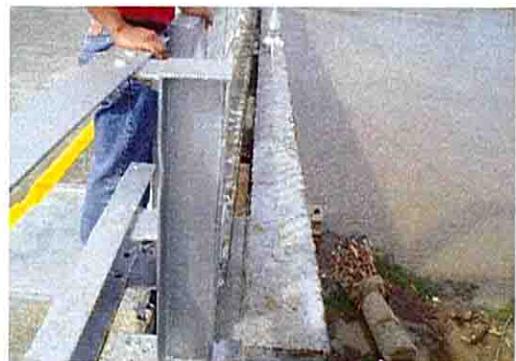
写真11：マガピット橋（2）

部材には既に錆が発生している

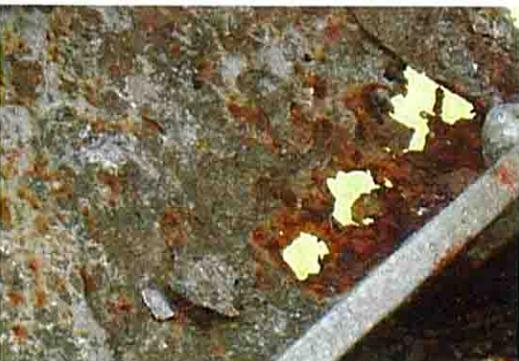
写真9：ドムン橋の状況（2）

損傷が激しい下弦材。

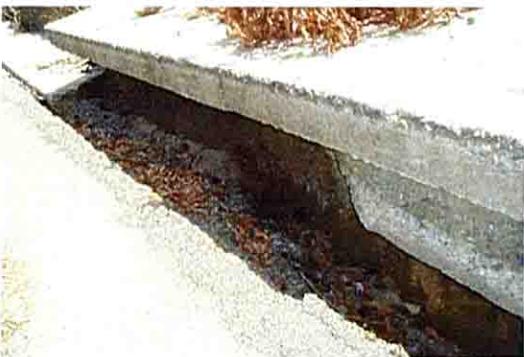
**写真 14：車道の陥没現場（2）**  
最大落差は 1m はある。

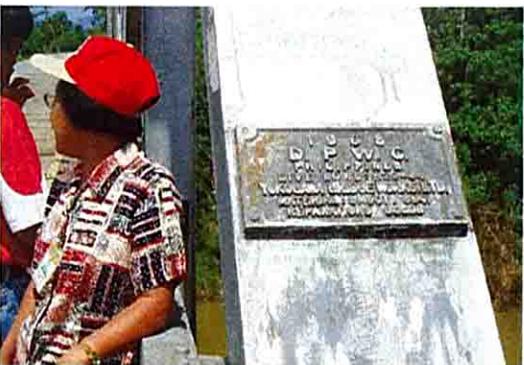
**写真 15：鋼橋の状況（2）**  
1968年の銘版があるギダム橋梁。ここも損傷が激しい。

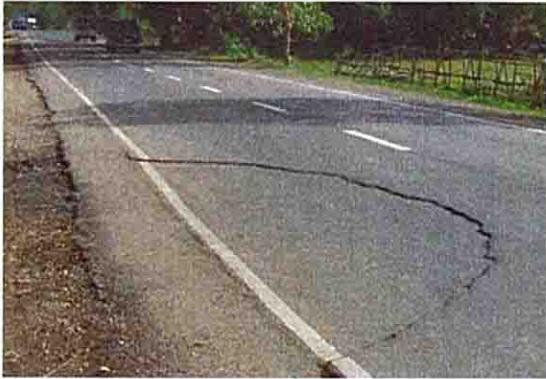
写真 19：路面の状況（1）

ナガ市付近の 2001 年に修復が完成した区間であるが路盤が陥没しているもよう。

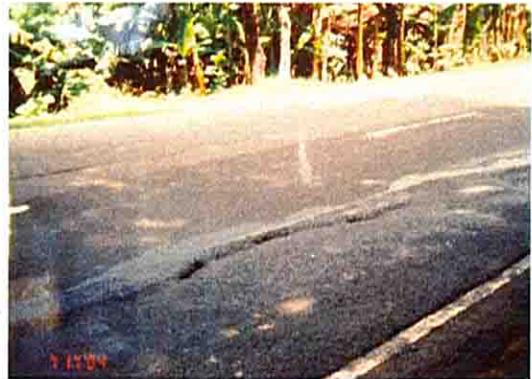
写真 22：路面の状況（4）

縦断的に陥没した跡を埋める修復工事が行われている。

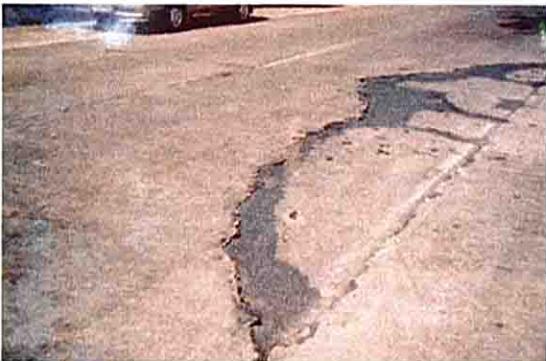
写真 20：路面の状況（2）

ナガ市付近。陥没した跡を段差を解消する修復工事が行われた。

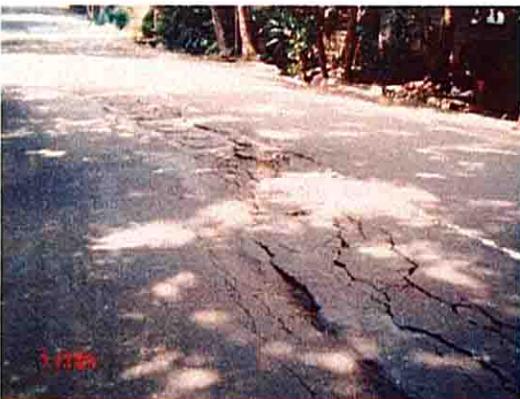
写真 21：路面の状況（3）

路盤が縦断的に陥没した結果、路面も縦断的に陥没し、ひび割れが発生している。

低盛土はリージョンⅡ、リージョンⅤで見られたが、いずれの場合も路面にまで及ぶ損傷が激しい区間が認められた。原因としては円弧すべり、盛土の崩壊等が発生し、その結果、路面を保持できなくなったためであるが、遠因は排水の不良であると思われる。このため路側U字溝の設置は推奨できる。リージョンⅡでは既に試験的に設置工事を行っている。従って、この区間の補修工事は盛土の防護、路肩の舗装の際には排水溝の設置を同じに行うべきである。

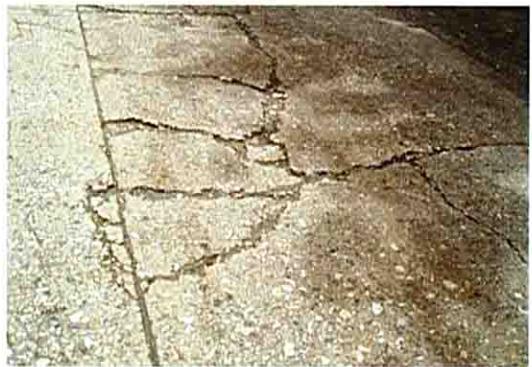
**写真 29：道路状況（3）**  
修復を行う前の現状。20年は経過した舗装の状況。

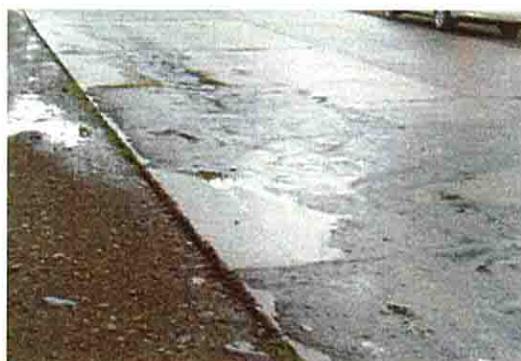
写真 34：ダバオ市南部（2）

同じく陥没跡をアスファルトで埋め、補修している。

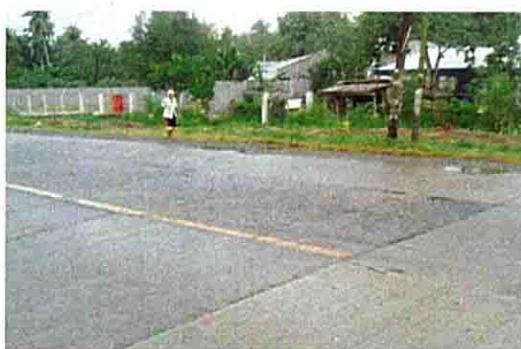
写真 35：ダバオ市北部（1）

重量車によると思われる亀甲状ひび割れ。路肩は舗装されている。

原地盤上を走る区間では大きな損傷はないが、路面や路盤の耐荷力の不足と思われるヒビの発生している区間が認められる。耐荷力の向上のため舗装厚の増加等が対策として考えられる。またほとんどの区間で排水溝が設置されていないことから、U字溝の設置が推奨される。

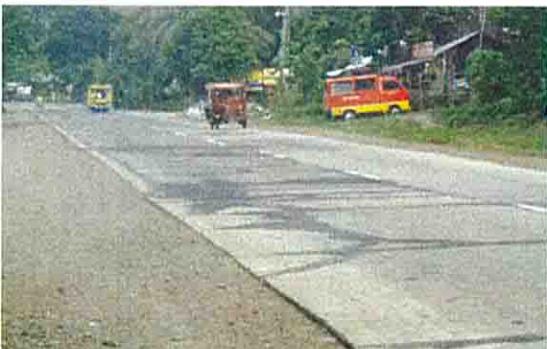
写真 33：ダバオ市南部(1)

国道 1 号線の状況。路面が陥没したためヒビが発生し、補修している。

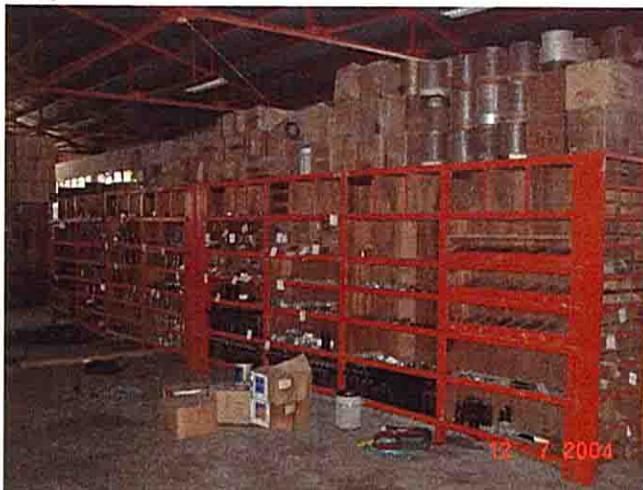
**ベースショップの部品倉庫**

カードシステムにより管理されている交換部品。カードの管理状況はよくなく、カードの散逸が見られた。

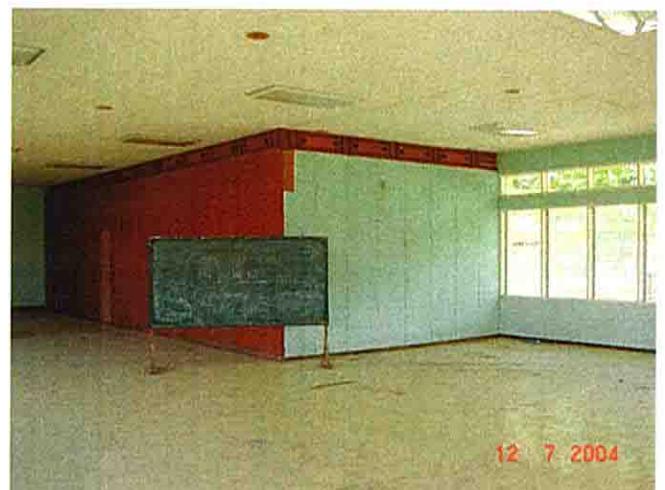
**ベースショップ内の研修所**

職員の研修所であったが、現在は使用不能の状態。建物内には黒板があるだけで照明器具も点灯しない状態である。
