**ニカラグア国  
マナグアーエル・ラマ区間幹線道路  
橋梁架け替え計画  
予備調査報告書**

平成17年1月  
(2005年)

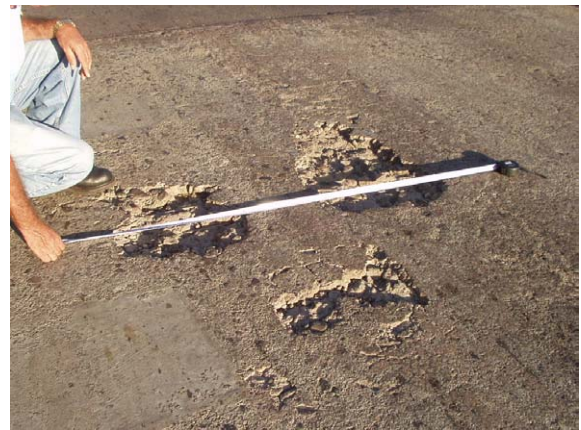
写真2-5 河川流下により磨り減った橋脚

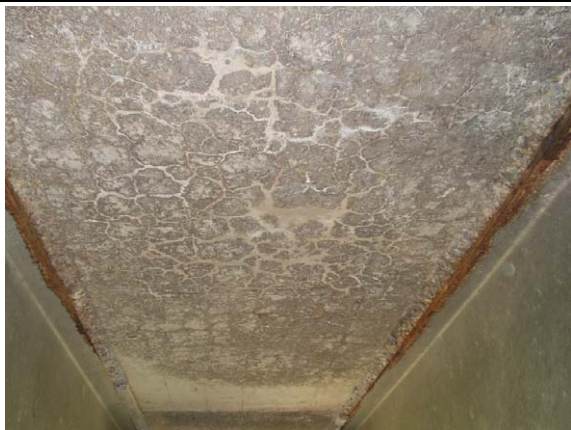
写真3-5 錆汁を伴うコンクリート床版のひびわれ

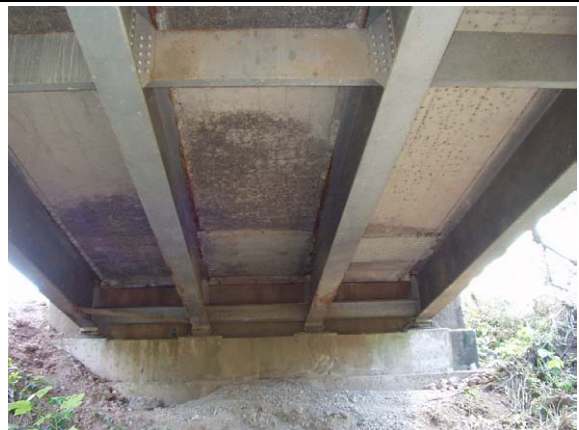
写真3-6 暫定的に補修されたコンクリート床版

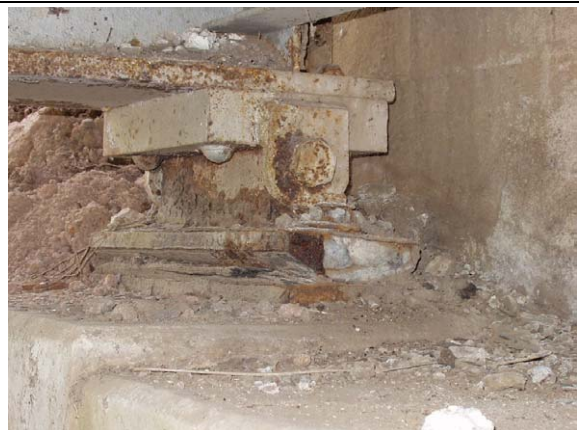
写真3-8 腐食により機能不全となった支承

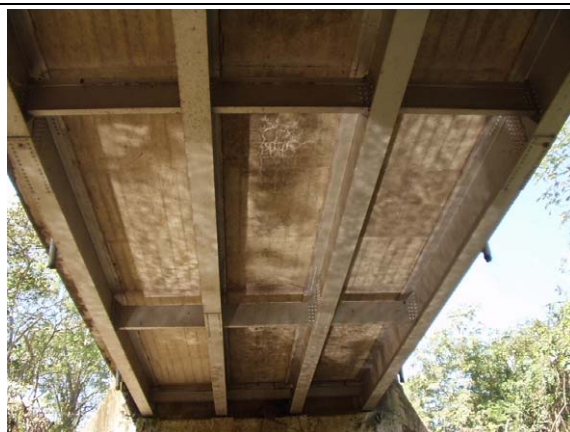
写真44 錆汁を伴うコンクリート床版のひびわれ
