東部幹線道路建設及び道路建設 機材整備計画基本設計調査

基本設計調査報告書

平成17年3月
(2005年)

独立行政法人 国際協力機構
無償資金協力部

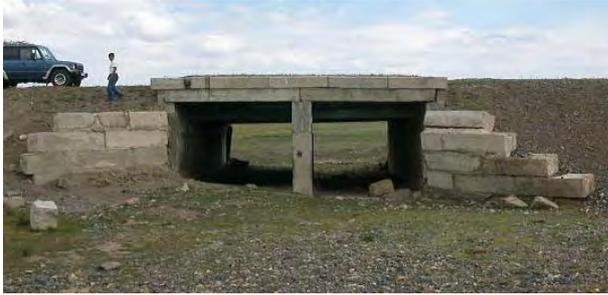
上流側からの全景。右岸のウイングは土圧により傾斜しており、危険な状態が続いている。左岸側も背面土の流出が続いており、ウイングの崩壊の危険性がある。河床も左岸側に土砂が堆積しており、橋梁内にも入ってきている。通水断面をふさぐ形になっている。

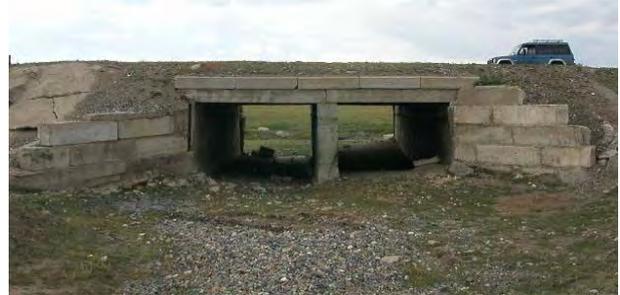
下流側からの全景。右岸の盛土斜面はコンクリート貼付工により補強工が施された形跡があるが、ウイングとの隙間から背面土が流出し続けており、ウイングの崩壊が進んでいる。左岸側は F/S 調査時にはウイングが完全に崩壊していたが、修復されている。しかし背面土の流出は続いている。上流側と同様河床材による河川断面の減少も発生している。

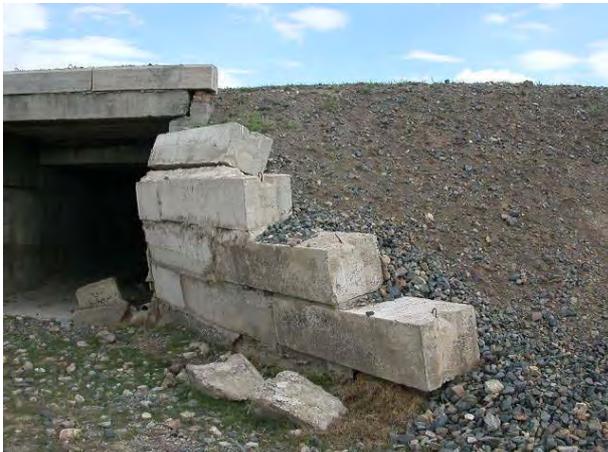
上流側右岸側のウイング、土圧により傾いており、崩壊が進んでいる。非常に危険な状態

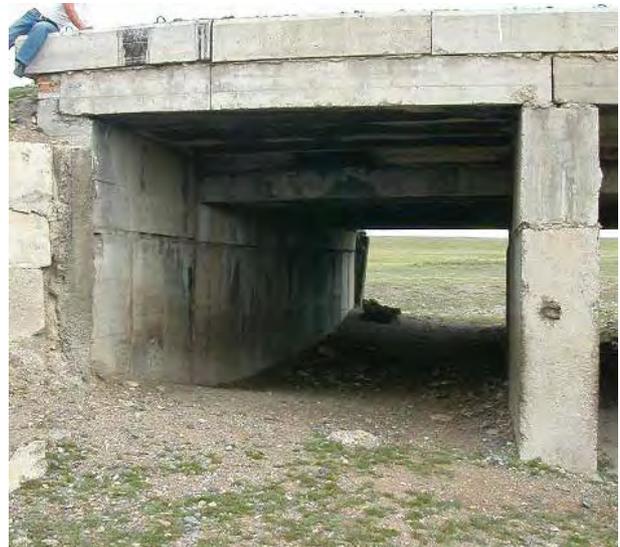
上流側左側（A2側）のセル。この橋梁は上流側に約 2m 拡幅されている。土砂の堆積より通水断面の現象が見られる。ウイングとの打継ぎ目の場所打コンクリートの品質は悪く、打継ぎ目にクラックが発生している。

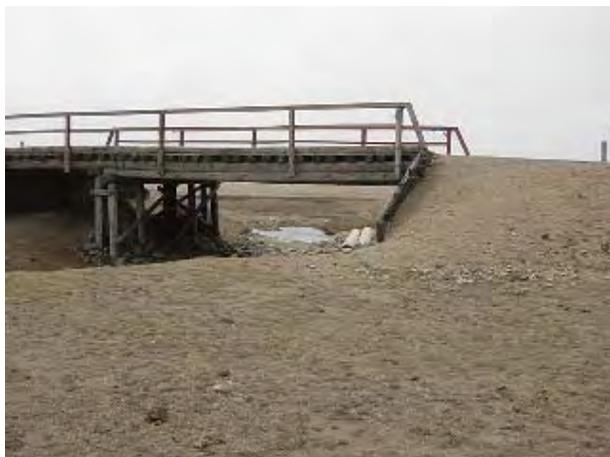
応急処理のメンテナンスは交通が遮断しないように定期的に行われているようである。

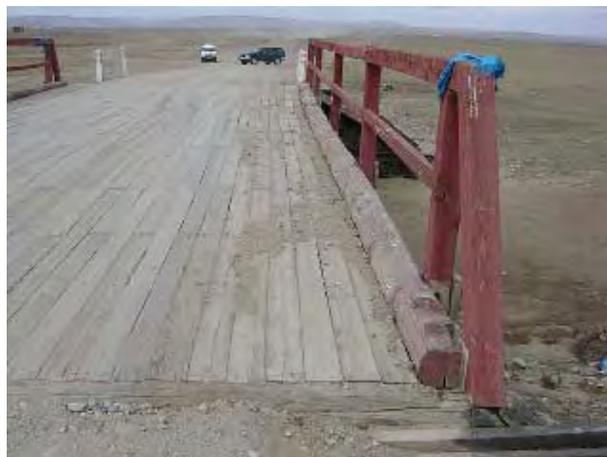
本橋は、木橋であり、重車両の交通により、損傷が激しい状態である。

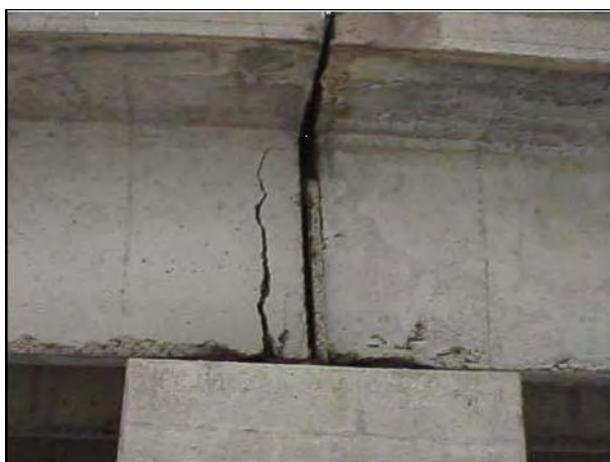
脚 15 桁 1 主桁端部のウェブはクラックにより剥落している。同様の損傷の中で最も重度である。このひび割れが進行して完全に強度が落ちれば桁の落下（支承上から橋座面へ）の可能性もある。

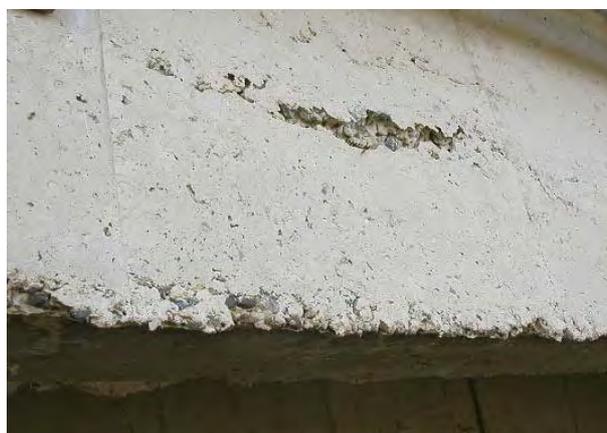
既設橋梁の主桁の典型的な状態。下面には粒径の大きな骨材が沈下して豆板が確認できる。ウェブ中間で打ち継ぎ目を確認でき、所々コンクリートが行き渡らずに空隙が発生している。また、コンクリートそのものから骨材まで剥離が散見され、所々で鉄筋も露出している。

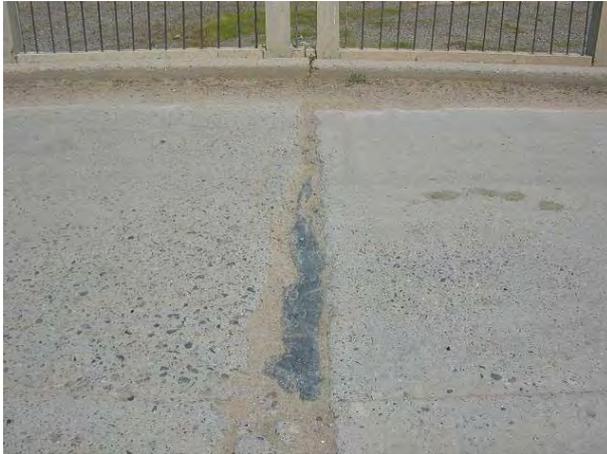
コンクリート舗装の端部が崩壊し、目地が拡大したものを瀝青材を充填することにより補修している。

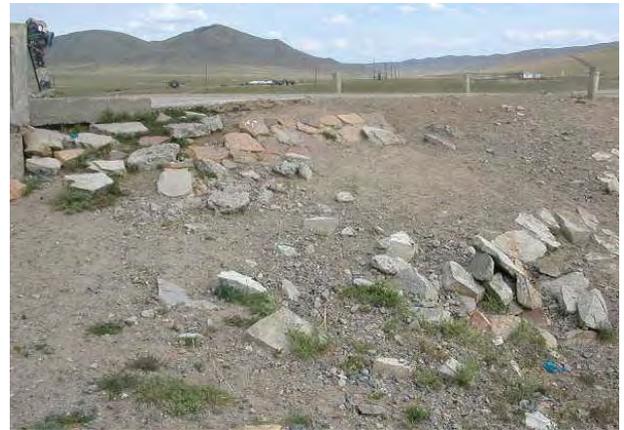
盛土斜面も修復の後があるが、多くの家畜が斜面を上り下りするため、あちこちで崩壊が進行している。

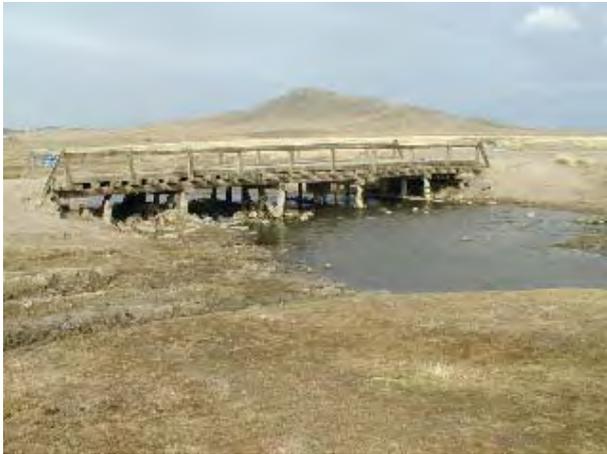
本橋も、木橋であり、フッサー・ナリン橋と同様に、重車両の交通により、損傷が激しい状態にある。

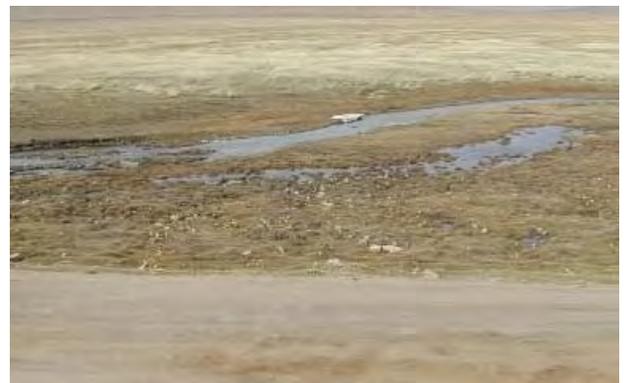
上流側には湿地帯が広がり、永久凍土帯が存在する。アプローチ部の盛土設計に注意が必要である。
