## 資料6 橋梁調書

表 29 橋梁一覧

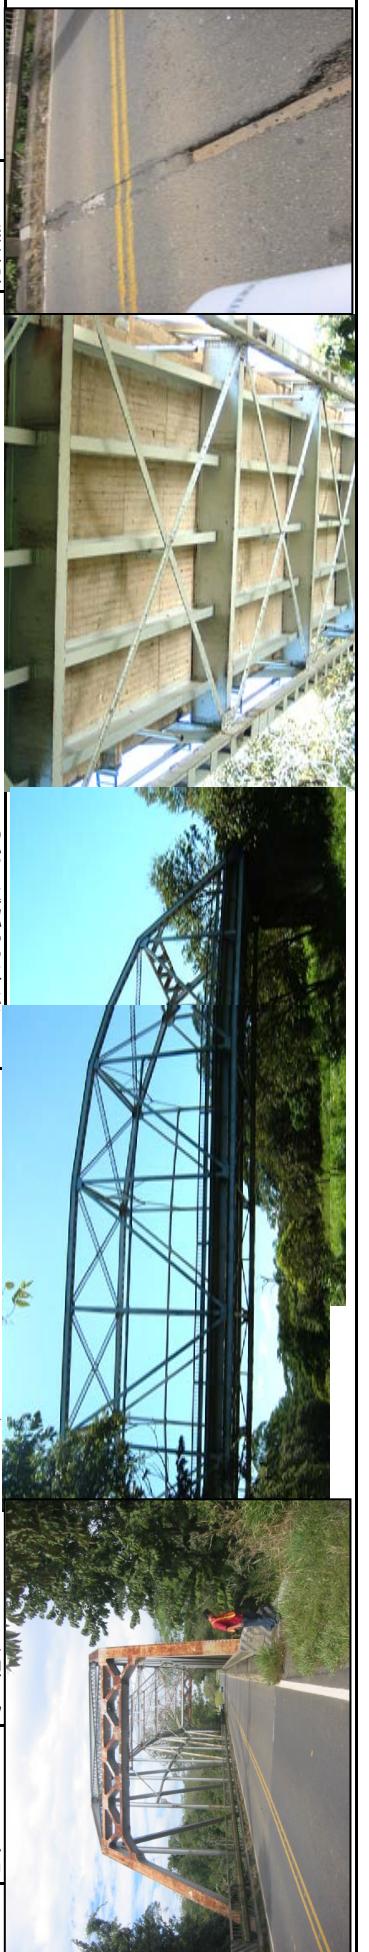
橋梁名 : No.6 Rio Ahogados	道路名 : 国道1号線	232.51km	調査日 : 04/12/04,14 調査者 : 寺井/古川	特記事項 : •橋門構にさびが目立つ。 •垂直材が車両の衝突により 変形している。
設計図書 : (有り) 無し	施工業者 :		設計年度 : 1968 完成年度 : 1970	
上部工 : 鋼単純トラス橋 + 2径間連続鋼桁(北側)			設計荷重 :	活荷重の制限 : 有り ( ) t) 無し
下部工 : 橋台:A1 ( 壁 ) A2 ( 壁 ) 橋脚:壁			適用基準 : アメリカ(AASHTO) 英国(BS)	その他( )
橋梁形式			線形 : 直角 斜角( 度) 曲線(半径 m)	活荷重 :HS 15-44
橋長(m) : 91.50m	支間数 : 1	支間割 : 61.00m	橋梁下横断種別 : 河川 道路	
幅員(m) : 8.5m	車道 : 7.31m	歩道 : 0.6m x 2	橋梁下 幅員	橋下空間 斜角( 度)
添加物 :	種類 :		河川幅	橋下空間(余裕高)
交通量 : 2,780台/日	床版厚 : 20cm(主径間), 17.78cm(側径間)		横断状況	m
補修記録 :				計画流量
調査項目	損傷判定	損傷状況	調査項目	損傷判定
舗装	E	良好	橋台	B
地面工	B	良好	下部工	B
高欄	B	良好	基礎	B
床版	C	良好	護岸	B
主桁	B	良好	護床	B
横桁	B	良好		
塗装	E	錆激しい		
伸縮継手	E	良好	その他の留意事項	舗装、伸縮継ぎ手取替え必要。 変形した垂直材を取り替える必要あり。
支承	B	良好	評価点 :	総合評価点
排水	目詰まり、機能せず	良好	A: 良好 B: 特に変状無し C: 小規模な変状がある D: 大規模な変状がある E: 致命的な変状がある	上部工 E(舗装、継手) 下部工 B 基礎工 - 護岸・護床 B 総合点 B

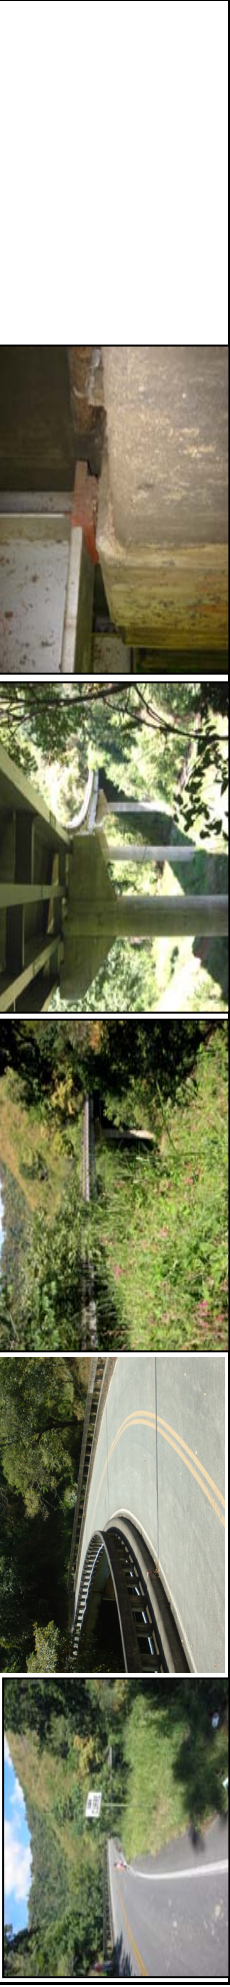
橋梁名:	Rio Curre	道路名:	NH Rt.2 229.39km	調査日:	Dec 4, 13 '04	特記事項:	・塗装の塗り替え必要
設計図書 (一般図+下部):	無し	施工業者:		完成年度:	1961年米国援助		
上部工:	4径間単純鋼板桁 曲線橋	設計荷重:		活荷重の制限:	有り ( t )	( 無し )	
下部工:	橋台:A1 (2柱式) A2 (2柱式)	適用基準:	アメリカ (AASHTO) 英国 (BS)	その他 ( )			活荷重: HS15-44
橋梁形式	橋脚: 柱式 (円柱)	線形: 直角	鋭角 ( )	曲線 (半径 130.22m)			
橋長 (m):	104.6	支間数:	4	橋梁下横断種別:	河川 道路 鉄道		
幅員 (m):	8.6	車道:	7.3	橋梁下	幅員	桁下空間	斜角 (度)
添加物: パイプ 1		種類:	水道管	横断状況	河川幅	桁下空間 (余裕有り)	計画流量
交通量:	1,204台/日	床版厚:	17.8cm		m		m
補修記録:	無し						
耐震設計の有無:	有り ( 無し )	損傷判定		損傷状況			
落橋防止、桁連結装置の有無:	有り ( )	橋台	A	良好	剥離	ひび割れ	欠落
支承線端距離S (0.2+0.005L以上):	0.20<0.31m OUT!	橋脚	A	良好	傾斜	その他 ( )	鉄筋露出
支承線端距離Sm (0.7+0.005L以上):	0.40<0.81 m OUT!	基礎	A	良好	傾斜	その他 ( )	鉄筋露出
		護岸	B	沈下	剥離	ひび割れ	欠落
		護床	A	良好	傾斜	その他 ( )	鉄筋露出

調査項目	損傷判定	損傷状況	調査項目	損傷判定	損傷状況
橋面工			下部工		
舗装	舗装無し	良好	橋台	A	良好
地覆	A	剥離	橋脚	A	良好
高欄	A	剥離	基礎	A	良好
床版	A	剥離	護岸	B	沈下
主桁	C	剥離	護床	A	良好
横桁	A	剥離	その他 (損傷状況 (アプローチ部等)):		
塗装 (年)	C: 外桁	剥離	特に無し		
伸縮継手	A	異常音	その他の留意事項		
支承	A	異常音			
排水	A	漏水

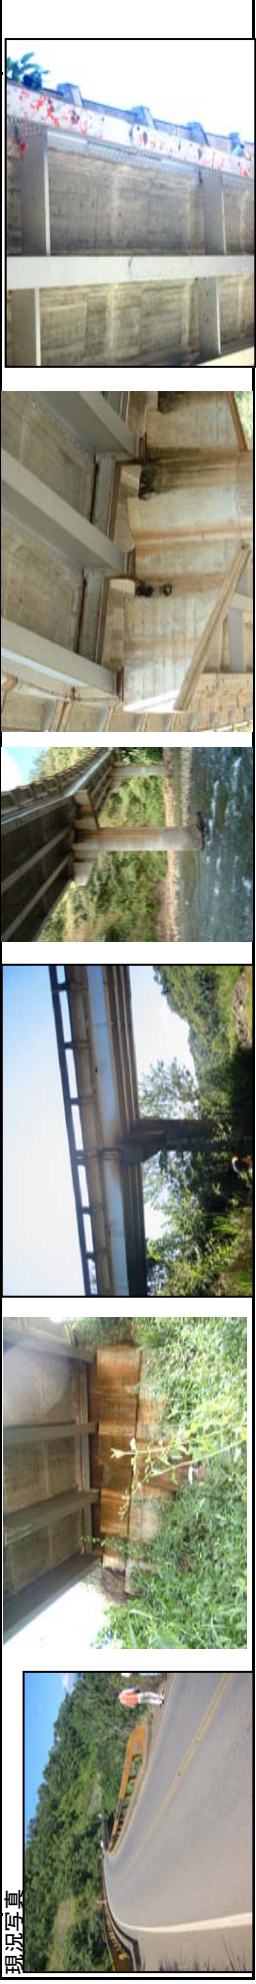
調査項目	損傷判定	損傷状況	調査項目	損傷判定	損傷状況
舗装	A	良好	橋台	A	良好
地覆	A	剥離	橋脚	A	良好
高欄	A	剥離	基礎	B	良好
床版	C	剥離	護岸	A	沈下
主桁	C	剥離	護床	C	良好
横桁	C	剥離			
塗装 (年)	C	剥離

その他損傷状況(アプローチ部等): 錆少し、床版に1〜3箇所クラックあり。
