橋梁調査 カラコル川 (Rio Caracol) 橋

橋梁名:	Rio Caracol	道路名: NH Rt 2 323.335km	調査日: Dec 4, 13 '04	特記事項:
設計図書:	有り (一般図+下部工)	無し	調査者: 古川、寺井	
上部工:	3径間連続鋼板桁	施工業者:	1961米国援助	
下部工:	橋台:A1(2柱式) 橋脚:2柱式ラマン橋脚(内壁有り) 基礎:RC杭			活荷重の制限: 有り ( t ) 無し
橋長(m):	71.3	支間割: 22.0+27.4+22.0		適用基準: アメリカ(AASHTO) 英国(BS) その他( )
幅員(m):	8.7	車道: 7.4		橋梁下横断種別: (河川) 道路 鉄道
添加物: 2種類	種類: 水道管、Optical fiber	歩道: 0.65×2=1.3		橋梁下横断種別: (河川) 道路 鉄道
交通量:	3.722台/日	床版厚: 18.0cm		河川幅 m 河川流量 m
補修記録:	無し			耐震設計の有無: 有り( ) 無し( ) 不明( )
調査項目	損傷判定	損傷状況	調査項目	損傷判定
舗装	C	良好	橋台	C
地覆	A	剥離 ひび割れ その他( )	下部工	
高欄	A	剥離 その他( )	橋脚	C
床版	A	剥離 その他( )	基礎	C
主桁	C	良好 変形	護岸	B
横桁	C	良好 変形	護床	D
塗装 (年)	C	良好 剥離 変色 錆	上部工	
伸縮継手	C	異常音 その他(舗装に埋もれている)	護床	D
支承	C	良好 異常音 その他(橋台部支承漏水により腐食)	その他損傷状況(アプローチ部等):	排水孔下に錆あり。橋脚基礎杭洗掘激しい。
排水	C	良好 その他(橋台部漏水)	その他の留意事項:	
付属物工			評価点:	
			A: 良好	総合評価点
			B: 特に変状無し	上部工 C
			C: 小規模な変状がある	下部工 C
			D: 大規模な変状がある	基礎工 C
			E: 致命的な変状がある	護岸・護床 D
				総合点 C

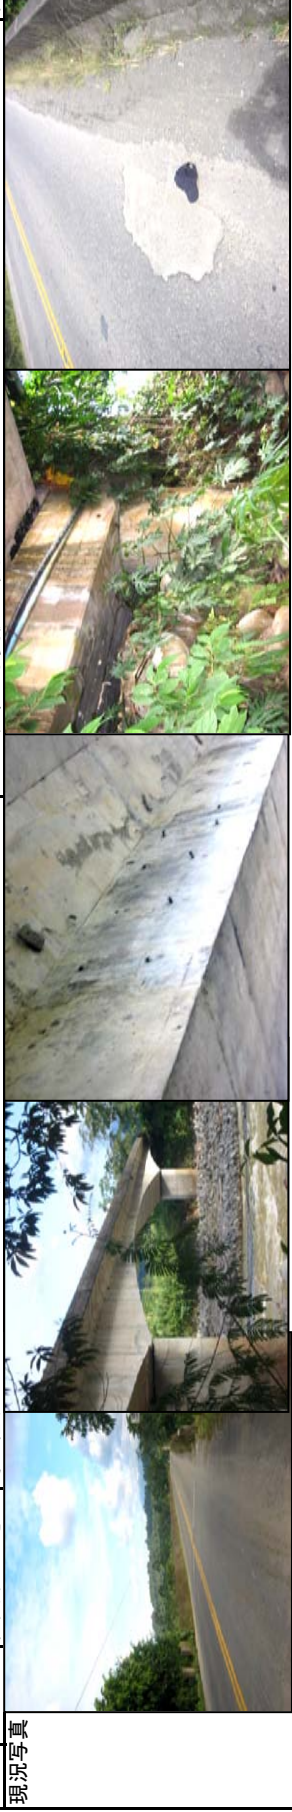
橋梁名:	Rio Chirripo	道路名:	国道4号線 0.45km	調査日:	Dec 6, 11 '04	古川
設計図書:	(有) 無し	施工業者:		調査者:		
上部工:	3径間変断面連続PC箱桁					
下部工:	橋台:A1(パイラメントφ1.2mx2) A2(パイラメントφ1.2mx2)					
橋梁形式	線形:直角 斜角(度) 曲線(半径 m)					
橋長(m):	175.8	支間数:	46.5+82.8+46.5	活荷重:	多分HS 20-44	
幅員(m):	10.0m	車道:	10.0m	橋梁下横断種類:	河川 道路 鉄道	
添加物:		種類:		橋梁下	幅員 桁下空間 斜角(度)	
交通量:	4,543台/日	床版厚:	20.0cm	河川幅	桁下空間(余裕高) 計画流量	
補修記録:	耐震設計の有無: 有り(無し) 不明 草木が多く 落橋防止、桁連結装置の有無: 有り(無し) 桁かかり長Sm(0.7+0.005L以上): m 測定不可能 支承縁端距離S(0.2+0.005L以上):					
調査項目	損傷判定	損傷状況	調査項目	損傷判定	損傷状況	調査項目
舗装	E	良好	橋台	良好	良好	橋台
地覆	天端欠落	剥離	下部工	護岸工なく非常不安定	剥離 傾斜	護岸工なく非常不安定
高欄	E	良好	橋脚	北側、不良	剥離 傾斜	橋脚
床版	?	剥離	基礎	不明	剥離 傾斜	基礎
主桁	E	良好	護岸	護岸工なく非常不安定	剥離 傾斜	護岸
横桁	?	剥離	護床	無し	剥離 傾斜	護床
塗装(年)		剥離	その他損傷状況(アプローチ部等):			
伸縮継手	E	異常音	その他の留意事項: AC舗装極めて薄い(1cm以下)			
支承	測定不可能	異常音	・橋台パイラメント背面土砂崩落は非常に危険			
排水	E	漏水	評価点:			
現況写真			A: 良好			
			B: 特に変状無し			
			C: 小規模な変状がある			
			D: 大規模な変状がある			
			E: 致命的な変状がある			
			総合評価点			
			上部工			E
			下部工			D
			基礎工			D
			護岸・護床			D

総合点			E

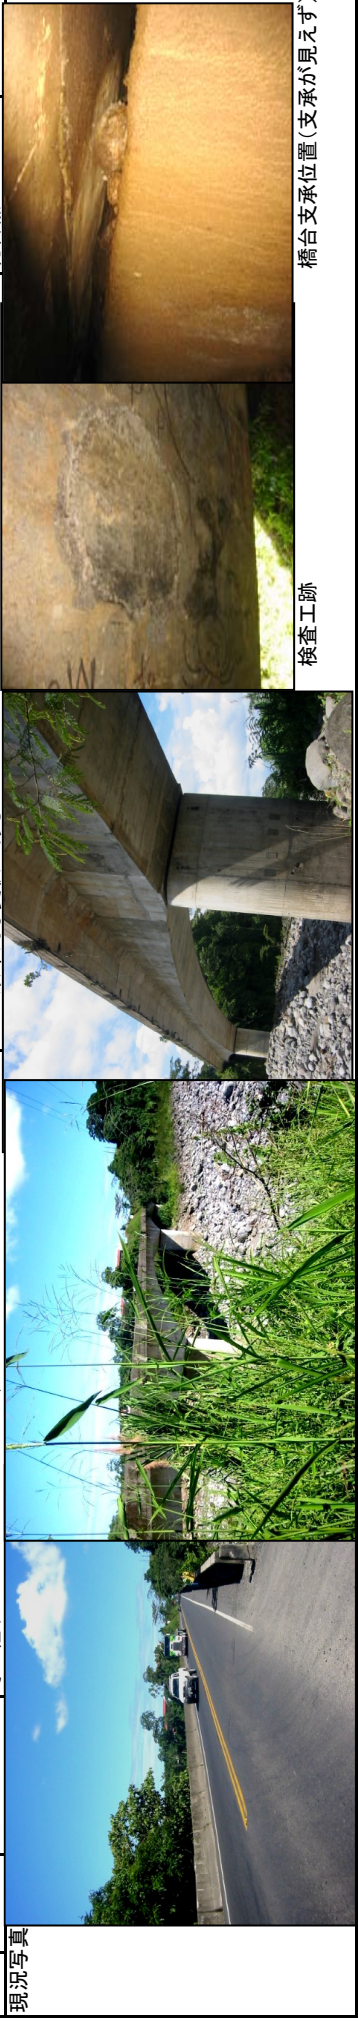
Br.No.22

橋梁名:	Rio Toro Amarillo	道路名:	国道32号線 59.65km	調査日:	04/12/3:11'04	特記事項:	フレンネ工法、12T13 コンクリートfc' = 350kg/cm <sup>2</sup>										
設計図書	(有り) 無し	施工業者:	無し	調査者:	山村/古川												
設計年度:	1975	完成年度:		設計荷重:	アメリカ (AASHTO)	英国 (BS)	その他 ( )										
橋梁形式	上部工: 4径間連続PC箱桁 下部工: 橋台: AI (壁) A2 (壁) 橋脚: RC 楕円形 基礎: 直接基礎	活荷重の制限:	有り ( ) t	無し			活荷重: HS 20-44										
橋長 (m):	260	支間割:	2x (46.5+82.8)	線形 (直線):	斜角 (度)	曲線 (半径 m)											
幅員 (m):	10.10	車道:	10.10	橋梁下横断種別 (河川):	道路	鉄道											
添加物:		種類:		橋梁下	幅員	橋下空間	斜角 (度)										
交通量:	9,547台/日	床版厚:	18.0cm	河川	河川幅	橋下空間 (余裕高)	計画流量										
補修記録:				耐震設計の有無:	有り	無し	不明										
				落橋防止、桁連結装置の有無:	有り	無し											
				支承線端距離S (0.2+0.005L以上):	0.65m	>0.43m, OK	桁かかり長Sm (0.7+0.005L以上):										
					0.5m	<1.15m, 不可											
調査項目	損傷判定	損傷状況	調査項目	損傷判定	損傷状況												
橋面工	舗装	良好	橋台	普通	良好	剥離	鉄筋露出										
	地覆	良好	橋脚	施工が悪い	沈下	傾斜	欠落										
	高欄	良好	基礎		良好	剥離	鉄筋露出										
	床版	良好	護岸	無し	沈下	傾斜	欠落										
	主桁	良好	護床	無し	良好	剥離	鉄筋露出										
	横桁	良好			沈下	傾斜	欠落										
	塗装	良好			良好	剥離	鉄筋露出										
	(年)	良好			沈下	傾斜	欠落										
付属物工	伸縮継手	良好			良好	剥離	鉄筋露出										
	支承	良好			沈下	傾斜	欠落										
	排水	良好			良好	剥離	鉄筋露出										
現況写真

<table><tr> <td>上部工</td> <td>E</td> </tr></table>

<p>その他の留意事項 ・垂れ下がりには補強工事をおこなっても回復はしない。</p> <p>評価点: A: 良好 B: 特に変状無し C: 小規模な変状がある D: 大規模な変状がある E: 致命的な変状がある</p>																
	<p>総合評価点</p>

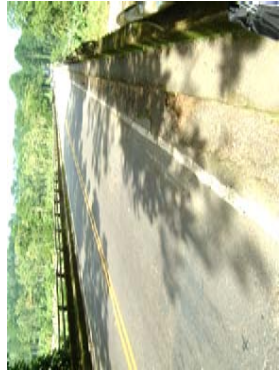
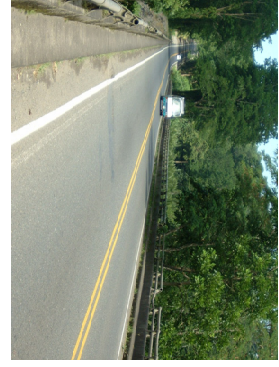
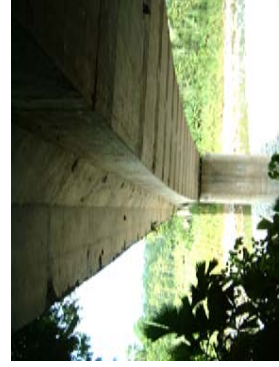
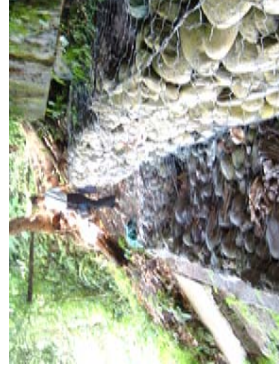
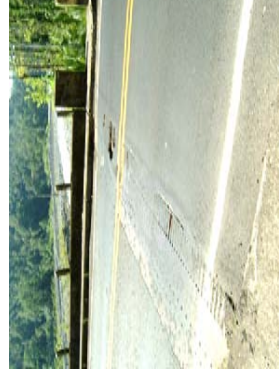
橋梁名	Rio Reventazon		道路名	NH Rt. 32		調査日	Dec. 11 '04		特記事項	支間中央の垂れ下がり(施工時たわみ、クリーブ又はリラクゼーションか) ジョイント破損	
設計図書	(有り) 無し		施工業者	95.05km		調査者	寺井				
橋梁形式	上部工: 5径間連続PC Box		橋台	A2 (2柱式)		設計荷重	活荷重の制限: 有り ( t ) (無)				
橋長(m)	341.4	支間割	46.5+3×82.8+46.5		橋脚	壁式		適用基準	(AASHTO) 英国(BS) その他( )		
幅員(m)	10.10	車道	9.0		基礎	直接		線形	(直角) 斜角(度) 曲線(半径 m)		
添加物	種類:				橋梁下横断種別	(河川) 道路		橋梁下	幅員 橋下空間 斜角(度)		
交通量	6.503台/日		床版厚	20.0cm		歩道	0.55×2=1.1		河川幅	橋下空間(余裕高) 計画流量	
補修記録	無し		調査項目	損傷判定		損傷判定		耐震設計の有無: 有り (無し) (無)		不明	
			舗装	良好		橋台	B		橋脚防止、桁連結装置の有無: 有り( ) (無し) (無)	支承縁端距離S(0.2+0.005L以上): 0.45>0.43m OK! 桁かかり長Sm(0.7+0.005L以上): 1.20>0.93m OK!	
橋面工			地覆	良好		橋脚	A		調査項目	損傷状況	
			高欄	良好		基礎	B		下部工	剥離 欠陥 欠陥 欠陥 欠陥 欠陥	
			床版	良好		護岸	C		上部工	剥離 欠陥 欠陥 欠陥 欠陥 欠陥	
			主桁	良好		護床	B			剥離 欠陥 欠陥 欠陥 欠陥 欠陥	
			横桁	良好		その他	A1橋台前面将来洗掘の恐れ有り			剥離 欠陥 欠陥 欠陥 欠陥 欠陥	
			塗装	良好		その他	A1側アプローチ舗装状況著しく悪い			剥離 欠陥 欠陥 欠陥 欠陥 欠陥	
			伸縮継手	良好		その他	その他の留意事項:			剥離 欠陥 欠陥 欠陥 欠陥 欠陥	
付属物工			支承	良好		その他	A: 良好		評価点	総合評価点

排水	良好		その他	B: 特に変状無し			上部工 D	
				良好		その他	C: 小規模な変状がある			下部工 B	
				良好		その他	D: 大規模な変状がある			基礎工 B	
				良好		その他	E: 致命的な変状がある			護岸・護床 C	
				良好		その他				総合点 D

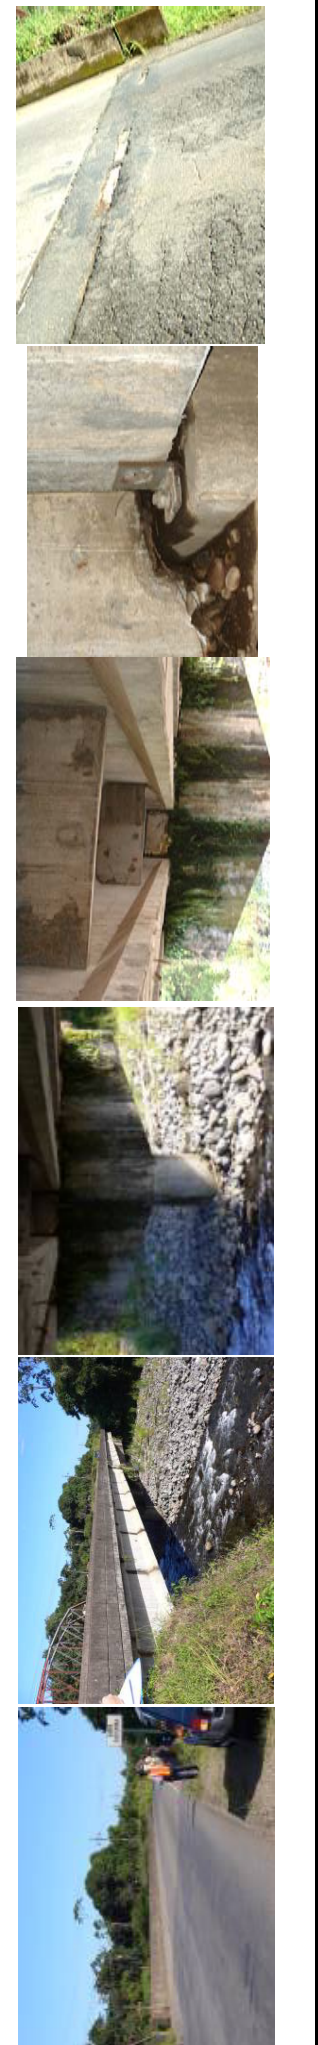
橋梁名 :	Rio Parismina	道路名 : NH Rt 32	調査日 : Dec. 11 '04	特記事項 :
設計図書 :	(有り) 無し	78.71km	調査者 : 寺井	・柱の径が細い
上部工 :	単純PC1桁5連	施工業者 :	完成年度 : 1974年 (設計年)	・遊間部漏水あり
下部工 :	橋台:A1(2柱式) A2(柱式)			
橋梁形式	橋脚:柱式(円柱)			
橋長(m):	106	支間割:3×35.3	設計荷重:	活荷重の制限: 有り ( t ) (無)
幅員(m):	10.10	車道:7.1	適用基準:	英国(BS) その他( )
添加物:	種類:	歩道:1.5×2=3.0	線形:(直角) 斜角(度) 曲線(半径 m)	活荷重:HS20-44
交通量:	5.811台/日	床版厚:16.0cm	橋梁下横断種別:(河川) 道路	
補修記録:	無し		橋梁下横断種別:(河川) 道路	
調査項目	損傷判定	損傷状況	調査項目	損傷判定
舗装	-	良好	橋台	A
橋面工			下部工	
地覆	A	(良好) 剥離	橋脚	D
高欄	A	その他(良好) 剥離	基礎	B
床版	B	その他(良好) 剥離	護岸	B
主桁	B	良好 剥離	護床	B
横桁	C	変形 剥離		
塗装	(年)	良好 剥離		
伸縮継手	D	良好 異常音		
支承	B	良好 異常音		
排水	C	良好 (漏水) 橋脚部漏水		
付属物工				
現況写真 (写真を2~4枚貼り付けます)

耐震設計の有無: 有り 無し 不明  
 落橋防止、桁連結装置の有無: 有り ( ) 無し ( )  
 支承縁端距離S(0.2+0.005L以上): 0.20<0.37m OUT! 桁かかり長Sm(0.7+0.005L以上): 0.50<0.88m OUT!

調査項目 損傷判定 損傷状況  
 橋台 A (良好) 剥離 ひび割れ 欠落 鉄筋露出  
 橋脚 D 良好 剥離 ひび割れ 欠落 鉄筋露出  
 基礎 B 良好 剥離 ひび割れ 欠落 鉄筋露出  
 護岸 B 沈下 傾斜 その他( )  
 護床 B 良好 剥離 ひび割れ 欠落 鉄筋露出

その他損傷状況(アブロー子部等):  
 ・アブロー子部の舗装状況が著しく悪い  
 その他の留意事項:

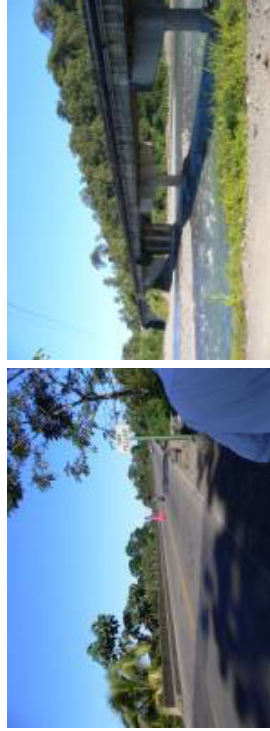
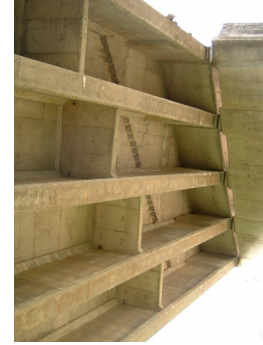
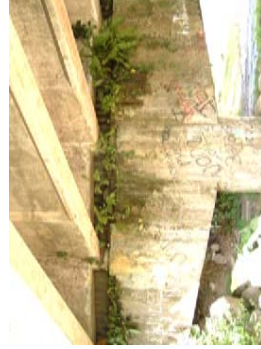
橋梁名:	Rio Pacuare	道路名:	NH Rt 32 100.40km	調査日:	Dec. 11 '04	特記事項:	竣工図未確認 フィンガージョイント遊間大 一部破損
設計図書:	(有り) 無し	施工業者:		調査者:	寺井	完成年度:	1989年(設計年)
橋梁形式	上部工: 6径間連結PC I桁、3径間連結PC I桁、単脚PC I桁1連 下部工: 橋台:A1(パイルベント) A2(パイルベント) 橋脚:P4は壁式、その他は柱式(円柱) 基礎:コンクリート充填鋼管杭	設計荷重:		適用基準:	アメリカ(AASHTO) 英国(BS) その他( )	活荷重:	HS20-44
橋長(m):	317.51	支間数:10	支間割:9×32.67+17.0	線形:	直角 (斜角)50度 曲線(半径 m)	橋梁下横断種別:	河川 道路
幅員(m):	9.7	車道:8.5	歩道:0.6×2=1.2	橋梁下横断種別:	河川 道路	橋梁下横断種別:	河川 道路
添加物:	パイプ 1	種類:	オイル油送管	橋梁下横断種別:	河川 道路	橋梁下横断種別:	河川 道路
交通量:	6,503台/日	床版厚:	19.0cm	橋梁下横断種別:	河川 道路	橋梁下横断種別:	河川 道路
補修記録:	無し	耐震設計の有無:	有り 無し 不明	橋梁下横断種別:	河川 道路	橋梁下横断種別:	河川 道路
調査項目	損傷判定	損傷状況		調査項目	損傷判定	損傷状況	
舗装	-	良好		橋台	C	良好	
地面	A	剥離	ひび割れ	橋脚	C	良好	
高欄	D	剥離	ひび割れ	基礎	C	良好	
床版	A	剥離	ひび割れ	護岸	C	沈下	
主桁	B	剥離	ひび割れ	護床	C	良好	
横桁	A	剥離	ひび割れ	その他損傷状況(アブローチ部等):		沈下	
塗装	(年)	剥離	変色	その他の留意事項:		沈下	
伸縮継手	C	異常音	変形	評価点:		沈下	
支承	D	異常音	変形	A: 良好		沈下	
排水	D	漏水	破損	B: 特に変状無し		沈下	
				C: 小規模な変状がある		沈下	
				D: 大規模な変状がある		沈下	
				E: 致命的な変状がある		沈下

付属物工				総合評価点		沈下	
				上部工	B	沈下	
				下部工	C	沈下	
				基礎工	C	沈下	
				護岸・護床	C	沈下	
				総合点	C	沈下

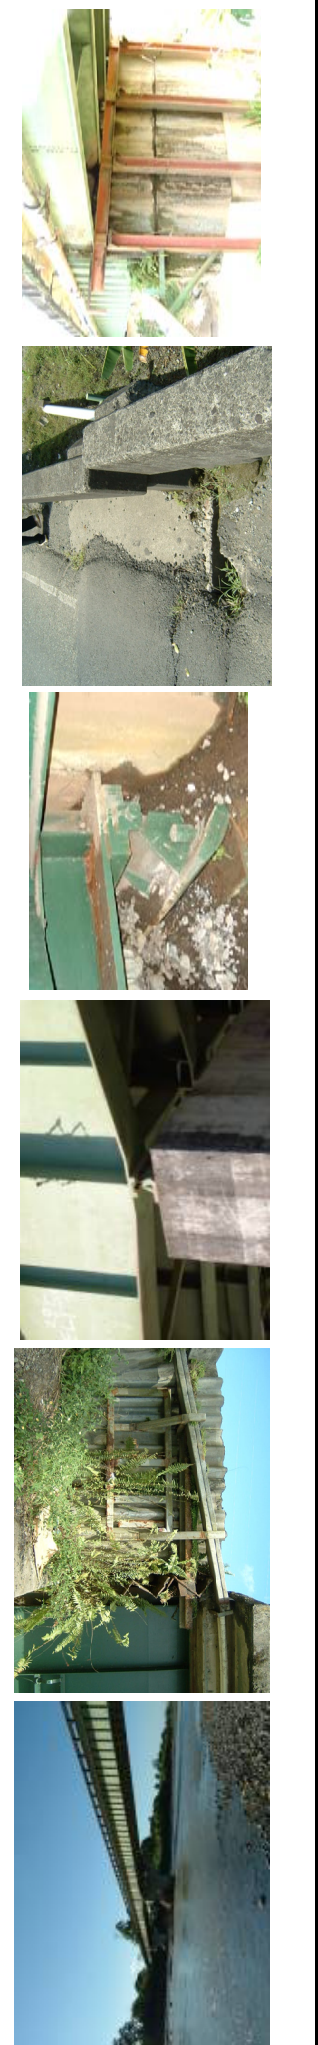
橋梁名:	Rio Chirripo	道路名:	NH Rt 32 120.22km	調査日:	Dec. 11 '04	特記事項:	91年の地震で橋軸・橋直方向にずれ、1径間を土工に変更(河川断面縮小?) 地震による支承変形・桁ずれ	
設計図書:	有り (無)	施工業者:		調査者:	寺井	完成年度:	1989年(設計年)	
橋梁形式	上部工: 6径間連続鋼桁橋+1径間単純桁 下部工: 橋台:A1 (橋脚:壁式) 基礎:	橋台:A1 (橋脚:壁式) 基礎:	A2 ( )	設計荷重:	活荷重の制限: 有り ( t ) (無)	適用基準:	アメリカ(AASHTO) 英国(BS) その他( ) 活荷重: HS20-44	
橋長(m):	431.86→416	支間数: 8→7	支間割: 15.86+2×59.39+2×67.0+2×73.2	線形: (直角) 斜角(度) 曲線(半径) 道路	橋梁下横断種別: (河川) 道路	橋梁下	幅員 桁下空間 斜角(度) 計画流量	
幅員(m):	9.7	車道: 8.6	歩道: 0.55×2=1.1	橋梁下横断種別: (河川) 道路	河川幅 桁下空間(余裕高) 斜角(度) 計画流量	橋梁下	幅員 桁下空間 斜角(度) 計画流量	
添加物:	パイプ2	種類: オイル管他		耐震設計の有無: 有り 無し (不明)	調査項目	調査項目	損傷判定	
交通量:	6,223台/日	床版厚: 17.0cm		耐震設計の有無: 有り 無し (不明)	橋台	橋脚	基礎	
補修記録:	P1橋脚部側径間桁を仮設フレームで支持している							護岸
調査項目	損傷判定	損傷状況			調査項目	損傷判定	損傷状況	
舗装	B	良好	輻輳れ	ポットホール	その他( )	A	良好	
地覆	B	良好	剥離	ひび割れ	欠落	A	良好	
高欄	B	良好	剥離	ひび割れ	欠落	B	良好	
床版	A	良好	剥離	ひび割れ	欠落	B	良好	
主桁	E	良好	剥離	ひび割れ	欠落	B	良好	
横桁	A	良好	剥離	ひび割れ	欠落	B	良好	
塗装	C	良好	剥離	腐食	錆	B	良好	
(年)								
伸縮継手	D	良好	異常音	変形	段差	B	良好

支承	E	良好	異常音	変形	段差	B	良好	
排水	A	良好	漏水	破損	破損	B	良好	
付属物工								
現況写真

総合評価点
								上部工 E
								下部工 B
								基礎工 B
								護岸・護床 B
								総合点 E

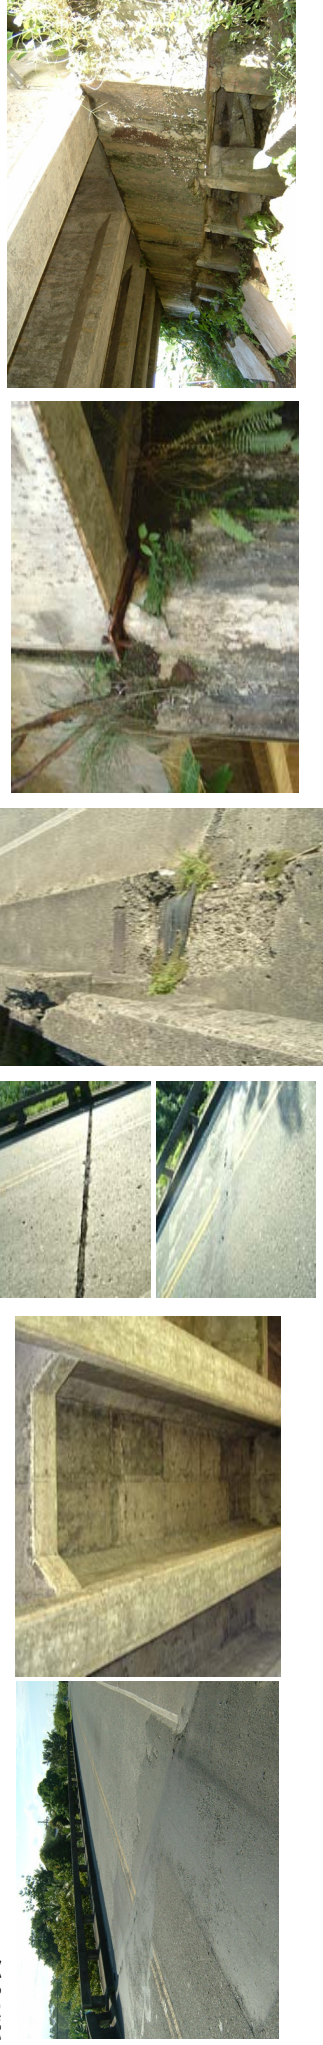
橋梁名:	Rio Cuba	道路名:	NH Rt 32 134.895km	調査日:	Dec. 11 '04	特記事項:	橋台部傾斜、土砂流出及び破損 碇座・アンカー破損 遊間部破損
設計図書	(有り) 無し	施工業者:		完成年度:	1988年(設計年)		
橋梁形式	上部工: 単純PCI桁3連 下部工: 橋台:A1(パイルベント) A2(パイルベント) 橋脚: 壁式 基礎: RC杭	設計荷重:		適用基準:	アメリカ(AASHTO) 英国(BS) その他( )	活荷重の制限:	有り( t ) (無し)
橋長(m):	68.6	支間数:	3	線形:	直角 鋭角(60度) 曲線(半径 m)		
幅員(m):	9.8	車道:	8.6	橋梁下横断種別:	河川 道路		
添加物:		種類:		橋梁下	幅員 桁下空間 斜角(度)		
交通量:	6,223台/日	床版厚:	16.0cm	横断状況	河川幅 桁下空間(余裕高) 計画流量		
補修記録:	無し			耐震設計の有無:	有り 無し 不明		
				落橋防止、桁連結装置の有無:	(有り) (支承部アンカーボルト) 無し		
				支承縁端距離S(0.2+0.005L以上):	0.50>0.31m OK! 桁かかり長Sm(0.7+0.005L以上):	1.0>0.81m OK!	
調査項目	損傷判定	損傷状況		調査項目	損傷判定	損傷状況	
舗装	-	良好		橋台	E	良好 剥離 欠落 鉄筋露出	
橋面工				下部工			
地覆	C	良好	轍掘れ	ポットホール	その他( )	ひび割れ 欠落 剥離 傾斜 その他(大規模傾斜)	
高欄	A	良好	剥離	ひび割れ	欠落	剥離 欠落 鉄筋露出	
床版	D	良好	剥離	ひび割れ	欠落	剥離 欠落 鉄筋露出	
主桁	A	良好	剥離	ひび割れ	欠落	剥離 欠落 鉄筋露出	
横桁	A	良好	剥離	ひび割れ	欠落	剥離 欠落 鉄筋露出	
塗装	-	良好	剥離	ひび割れ	欠落	剥離 欠落 鉄筋露出	
伸縮継手	D	良好	異常音	変形	段差	剥離 欠落 鉄筋露出	
支承	D	良好	異常音	変形	段差	剥離 欠落 鉄筋露出	
排水	D	良好	(漏水)	破損		剥離 欠落 鉄筋露出

付属物工							
その他の損傷状況(アプローチ部等):				その他の留意事項:			
評定点:				評定点:			
A: 良好				A: 良好			
B: 特に変状無し				B: 特に変状無し			
C: 小規模な変状がある				C: 小規模な変状がある			
D: 大規模な変状がある				D: 大規模な変状がある			
E: 致命的な変状がある				E: 致命的な変状がある			
総合評価点				総合評価点			
上部工				D			
下部工				E			
基礎工				E			
護岸・護床				E			
総合点				E

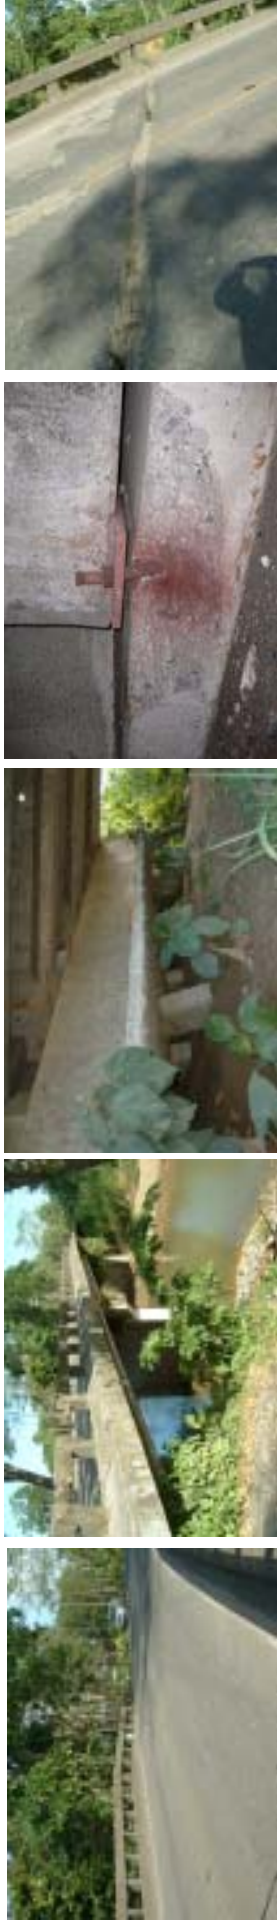
橋梁名:	Rio Blanco	道路名:	NH Rt 32 146.185km	調査日:	Dec. 11 '04	特記事項:	橋台部傾斜、土砂流出・破損・沈下 橋座・アンカー破損 遊間部破損			
設計図書:	(有り) 無し	施工業者:		完成年度:	1967	設計荷重:	活荷重の制限: 有り ( t ) (無し)			
橋梁形式	上部工: 単純PCI桁3連 下部工: 橋台:A1 (パイルベント) A2 (パイルベント) 橋脚: ラーメン橋脚(内壁を有する) 基礎: RC杭	適用基準:	(アメリ)カ(AASHTO) 英国(BS) その他( )	線形: 直角 (斜角:55度) 一般曲線(半径 600 m)	橋梁下横断種別:	河川 道路	活荷重: HS20-44			
橋長(m):	58.9	支間数:	3	橋梁下	幅員	桁下空間	斜角(度)			
幅員(m):	9.8	車道:	8.6	横断状況	河川幅	桁下空間(余裕高)	計画流量			
添加物:	パイプ 1	種類:			m	m	m			
交通量:	10.711台/日	床版厚:	16.0cm	耐震設計の有無:	有り 無し 不明	橋台部アンカーボルト ) 無し				
補修記録:	無し	落橋防止、桁連結装置の有無:	(有り) 無し	支承縁端距離S(0.2+0.005L以上):	0.65>0.29m OK	桁かかり長Sm(0.7+0.005L以上):	1.00>0.79m OK			
調査項目	損傷判定	損傷状況	調査項目	損傷判定	損傷状況					
橋面工	舗装	C	良好	橋台	E	良好	剥離	ひび割れ	欠落	鉄筋露出
	地覆	C	良好	橋脚	A	良好	剥離	ひび割れ	欠落	鉄筋露出
	高欄	C	良好	基礎	E	良好	剥離	ひび割れ	欠落	鉄筋露出
	床版	A	良好	護岸	E	良好	剥離	ひび割れ	欠落	鉄筋露出
	主桁	A	良好	護床	B	良好	剥離	ひび割れ	欠落	鉄筋露出
	横桁	A	良好	その他損傷状況(アプローチ部等):		沈下	傾斜	その他(不明)		
	塗装	-	良好	その他の留意事項:		沈下	傾斜			
付属物工	伸縮継手	C	良好	評師点:		良好	剥離			総合評価点

支承	D	良好	A: 良好		良好	剥離			上部工
	排水	D	良好	B: 特に変状無し		良好	剥離			下部工
			良好	C: 小規模な変状がある		良好	剥離			基礎工
			良好	D: 大規模な変状がある		良好	剥離			護岸・護床
			良好	E: 致命的な変状がある		良好	剥離			総合点
