1. 案件名				
シリア・アラブ共和国 ダマスカス送水トンネル改修計画				
2. 要請の背景 (協力の必要性・位置付け)				
<p>シリア国の首都であるダマスカス市の人口は 155 万人であり、首都圏を含めると 277 万人となっている (2003 年)。ダマスカス首都圏の水源はダマスカス市の約 15 km 北西に位置するフィジェ湧水池と更に約 15 km 北西に位置するバラダ湧水池を利用している。ダマスカス平地での降雨量は 100 mm/年、湧水池の流域平均で 515 mm/年と小さい。主要水源であるフィジェ湧水池は全供給量の 75 %を占め、乾季 (5-11 月) に湧水量は漸減し、7 月以降はダマスカス首都圏への必要供給量 (6-7 m³/s) を大きく下回って 3 m³/s 程度の湧水量となり、市内の井戸群から給水を行っても断水を強いられている。水資源が乏しいため、「第 9 次国家社会開発 5 ヶ年計画 (2001-2005 年)」では水資源の有効利用が重要課題として位置付けられている。更に、既存施設のリハビリ計画にも重点を置いている。日本の技術協力で実施された開発調査では、水供給量を確保するために、漏水防止策、水情報管理、さく井による新規水源開発、最終案として導水計画等が提言されている。湧水水源からダマスカス市の供給地には、下記の 2 本のトンネルが湧水を送水している。</p>				
	完成年	長さ	断面寸法	設計流量
旧トンネル	1930 年	16.2 km	1.8 m x 1.3 m (幌形断面)	2.5 m ³ /s
新トンネル	1980 年	14.4 km	2.5 m (略円形断面)	11.3 m ³ /s
<p>1960 年代にフランスが旧トンネルの点検及び補修を行っているが、現在は建設後 75 年が経過し漏水が見られ老朽化が進行している。新トンネルは健全な状態にあるが、コンクリートの劣化箇所が発見された。両トンネルはダマスカス首都圏への供給量の 85 %を送水しており、ダマスカス首都圏の生命線となっている。</p> <p>以上の状況の中で、両トンネルを改修し、持続的に維持管理を行う体制を確立することを目的とする本計画は、シリア政府の上位計画を支援することとなり、安全に良質な水を供給するために不可欠である。</p>

7.1 トンネル漏水量調査

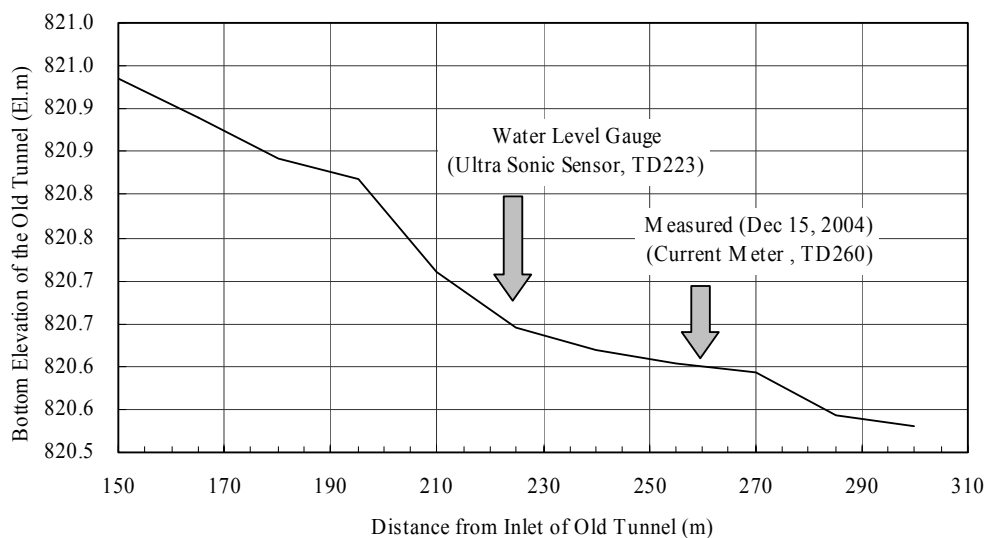
図 1.2 旧トンネル水位センサー付近のトンネル敷高縦断面図

既往の漏水量調査で最も大きな問題点は、フィジエ湧水池からの送水量の測定である。水位センサー付近の水の流れは、等流と仮定できない可能性があり、水位－流量曲線式の前提条件に適合しない恐れがある。また、水位センサーによる観測水位が跳水断面の常流水深を測定していた場合でも、DAWSSA が用いている粗度係数の算定式は、調査団が逆算した粗度係数 ($n=0.015$) に比べ小さい値を与えるため、DAWSSA が推

定するフィジエ湧水池からの送水量は実際よりも多くなる。この結果、DAWSSA が算定した旧トンネルの漏水率は、実際よりも過大に評価している可能性が高いといえる。

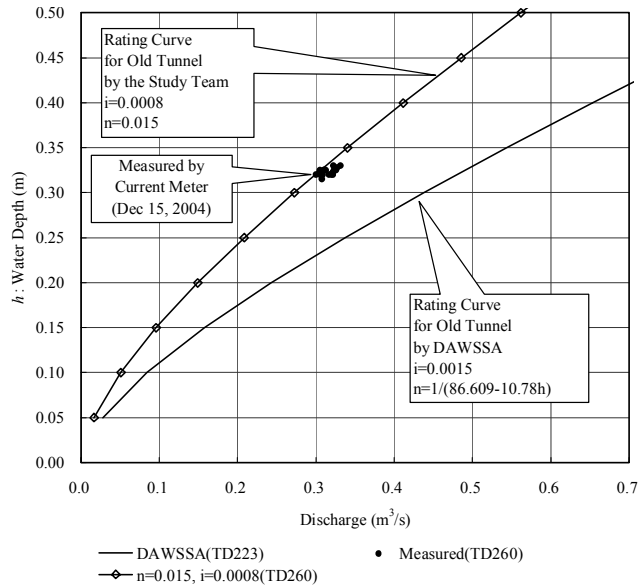
図 1.4 DAWSSA 水位 - 流量曲線と実測流量・推定した水位 - 流量曲線との比較

調査団は上記の2つのパラメータに留意した上で、トンネル敷勾配が凡そ一定で近似的に等流と考えられる TD260 において流速計を用いた流量観測を行った。その結果を図 1.4 に示す。図中には、観測した流量に適合する水位-流量曲線もあわせて図示した。図中に示す水位-流量曲線は、断面積や径深は水路幅 1.35m の矩形断面として計算し、トンネル敷勾配は図 1.2 の TD240~TD270 から $i=0.0008(=1/1,250)$ 、マンニングの粗度係数は 0.015 と設定した。調査団が流量観測した時の水深は約 0.3m であるため、これを DAWSSA が用いている粗度係数の算定式に代入すると、算出される粗度係数は 0.012 となる。コンクリート覆工の粗度係数としては想定される範囲内であるが、木製の型枠でコンクリート打設された当時の施工品質や約 80 年の使用を経ていることを勘案すると、現状の水位-流量曲線に適用すると値としてはやや良好な(小さい)値であり、実際の送水量よりも大きく評価してしまう。このため、DAWSSA が算定した旧トンネルの漏水率は、実際よりも過大になる可能性が高いといえる。

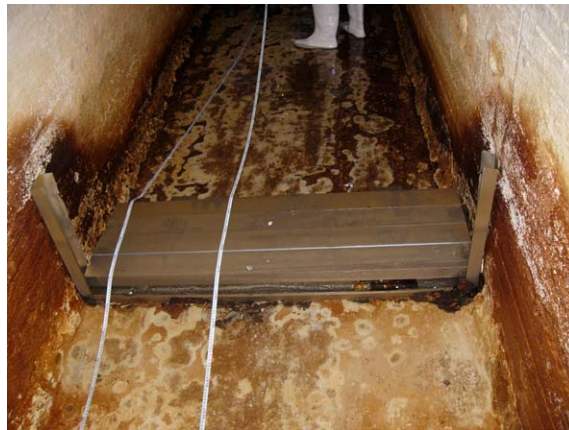
図 1.5 旧トンネル水位センサー下流の簡易堰

現在、水位センサー下流にはアルミニウム製の簡易堰が設置されている（図 1.5 参照）。DAWSSA 職員への聞き取りによれば、流量観測には利用されていないが、上記の目的に利用できる可能性もあり、その可否の見極めが必要である。

その改善方策としては、既設の超音波式水位センサー(TD223)の下流に標準刃型堰を設置する方法が考えられる。水位センサー下流のトンネル敷勾配は、図 1.2 の TD225～TD270 から $i=0.00111(=1/900)$ と緩勾配になるため、流れの状態は常流となる。常流の流れは途中で堰があると上流の水面が堰上げられ（堰上げ背水）、上流の流れの状態が変化する。このため、水位センサー付近に見られる跳水現象は現状よりも上流側に移動し、水位センサー付近の流れは安定するものと想定される。この状態で堰を越流する水深を既設の水位センサーを用いて測定すれば、実用上の流量が評価できるものと考えた。

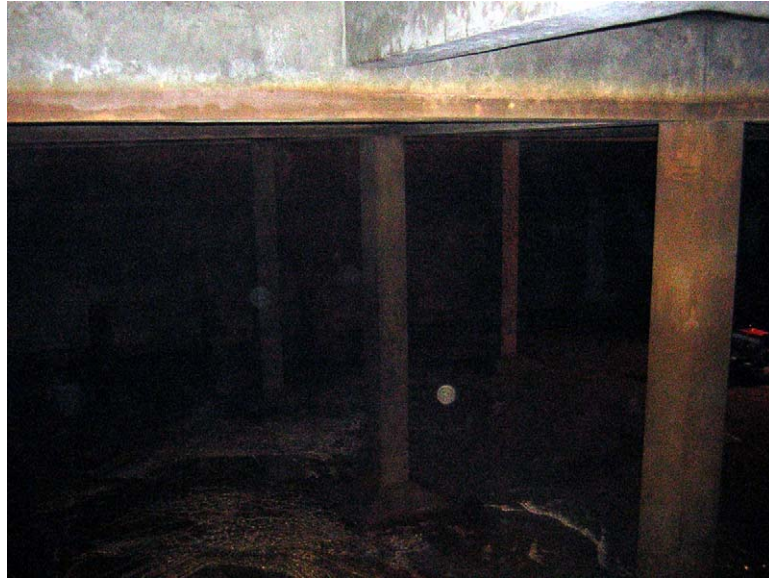
図 1.6 旧貯水池内部(旧トンネル吐出口から撮影)

水位の観測誤差の影響を少なくするためには、流入水量の観測時間を極力長く取る、すなわち、測定開始水位と終了水位の差をなるべく多くとることが有効である。一方、旧トンネル敷高から旧トンネル吐出口までは 4.0m であり、水位が旧トンネル吐出口を超える場合は、旧トンネル水路内に背水を生じるため、流入水量の算定が困難となることに留意すべきである。また、貯水内水位 1.5m 以下では、送水管や段差など貯水池内の形状が複雑となっている。DAWSSA が実施した測定では、貯水池内水位 1.5m から 4.0m の範囲で実施しており、貯水池の形状を考慮した上での測定であった。

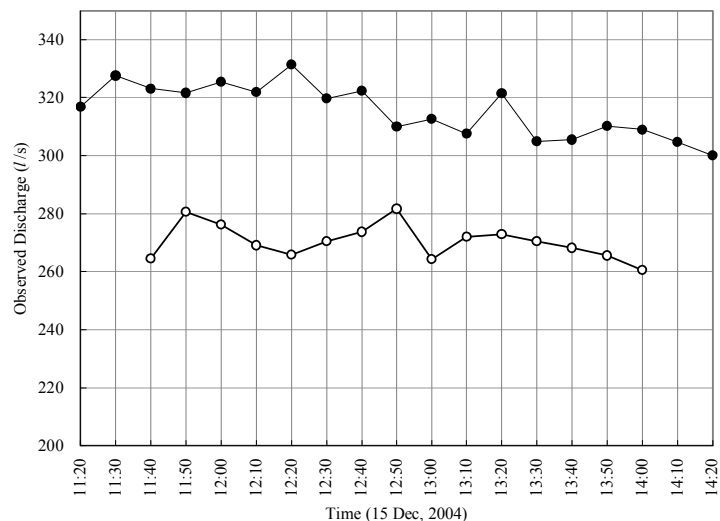
図 1.16 フィジエ - Gate No.5 間の同時流量観測結果(2004年12月15日実施)

- フィジエ - Gate No.5 間の漏水量について
 - ・今回の観測でも平均 14.9%の漏水が観測された。12月13日実施の縦断流量観測結果と整合する。
- フィジエからの送水量の安定性について
 - ・フィジエからの送水量は3時間の間で約 30l/s の変動があり、送水量の約 1割に相当する。今回の調査では、3時間の間でフィジエからの送水量は減少する傾向にあった。
 - ・同時流量観測で得られた観測流量の時系列データをみると、フィジエ付近で観測した結果と Gate No.5 の結果は、約 30分の時間差をもって概ね整合する(図 1.16 参照)。平均的な流速は約 0.8m/s、区間距離は約 1,400m である。送水の移流時間は約 30分となるため、妥当な観測結果が得られたといえる。

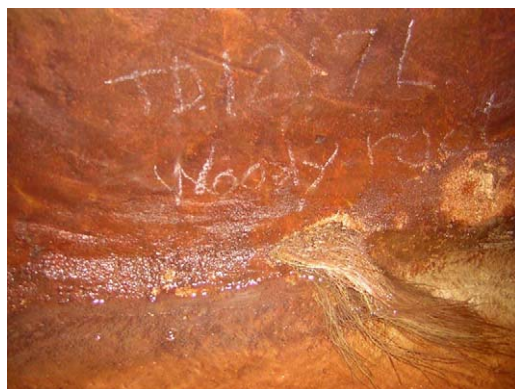
図 1.17 TD1,217 地点の植物根侵入状況

踏査の結果、TD80 – 1,200 の区間においてトンネル敷に漏水源と想定される亀裂や欠損部を確認することが出来た。特に、TD300 – 330、TD1,000 – 1,025 には、2mm – 3mm 幅の亀裂があった。また、TD1,217 地点では、植物根の侵入による直径4cm程度の穴が開いていた。図1.17にTD1,217地点で見られた植物根の侵入状況を示す。

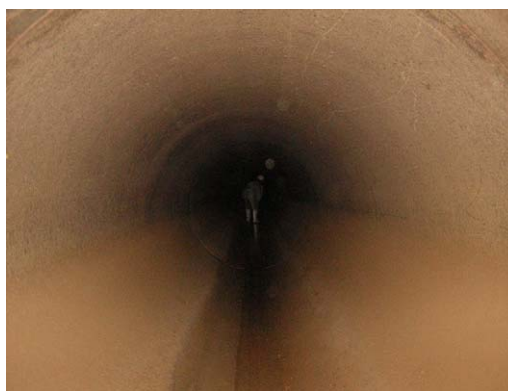
図 1.19 サイフォン内部状況写真

調査の結果、コンクリート内部の状況は極めて健全であった。ジョイントが多少ずれている箇所が認められるが、砂などの付着がないため、水密性は確保されていると判断できる。また、サイフォンの地表部分は溪谷となっているが、水が染み出しているような箇所は全くなかった。図 1.19 にアスベストコンクリート管サイフォン内部の写真を示す。

以上より、サイフォンからの漏水がないという縦断流量測定結果は妥当であると判断される。

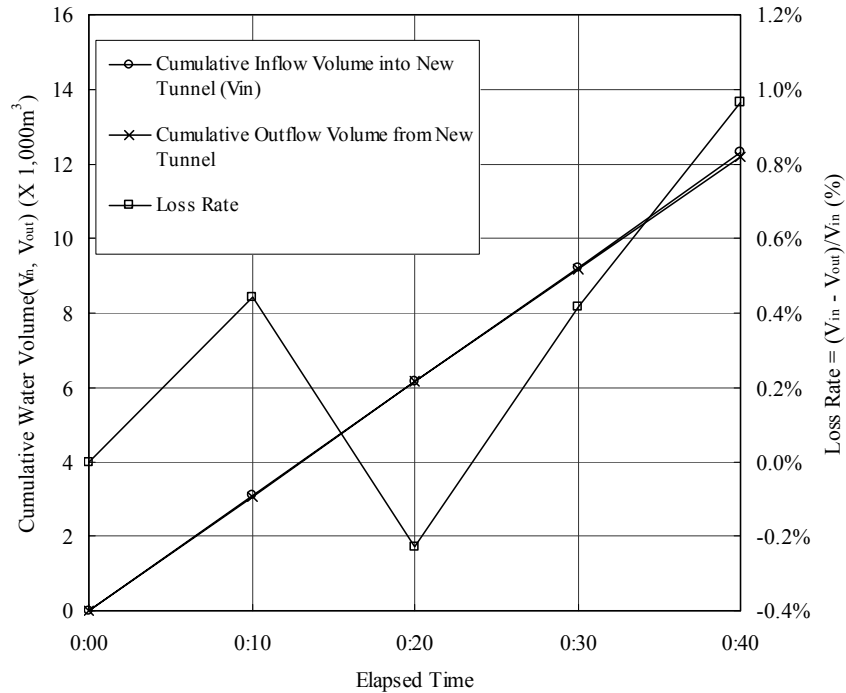
図 1.21 新トンネル漏水率算定結果

以上の観測結果より、新トンネルの漏水率は観測終了時の 1.0%であると評価した。DAWSSA による過去 3 回の漏水量調査結果（表 1.2 参照）と比較して、ほぼ同様の調査結果となった。観測手法の精度限界を考慮すると、新トンネルの漏水は僅少で問題ないものと判断した。
