スリランカ国
水力発電最適化計画調査に関する
フォローアップ調査
(ケラニ川水系水力発電所
リハビリテーション)

ファイナル・レポート
要 約

平成 17 年 7 月
(2005 年)

独立行政法人 国際協力機構
経済開発部

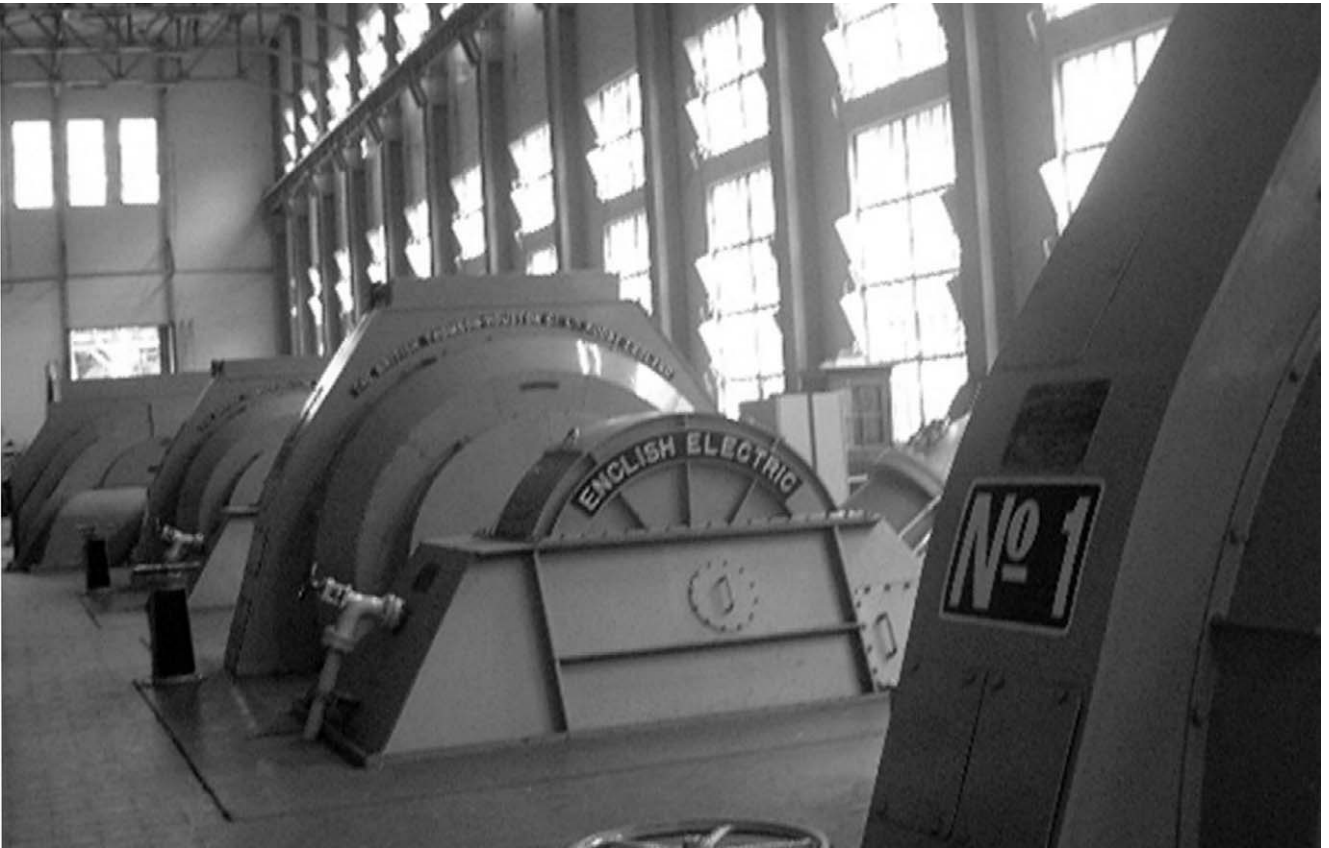
Turbines and Generators in Old Laxapana Hydropower Station

Old Laxapana 水力発電所の内、Stage I（1～3号機、8.33MW×3台）は運転開始から54年経過している。水車効率は、10%以上低下しており、原製作者がビジネスを閉じているため交換部品の供給が期待できないので、全面的に更新することが望まれる。

更新に際しては、効率向上分の出力増（8.33MWから9MW）が期待できる。

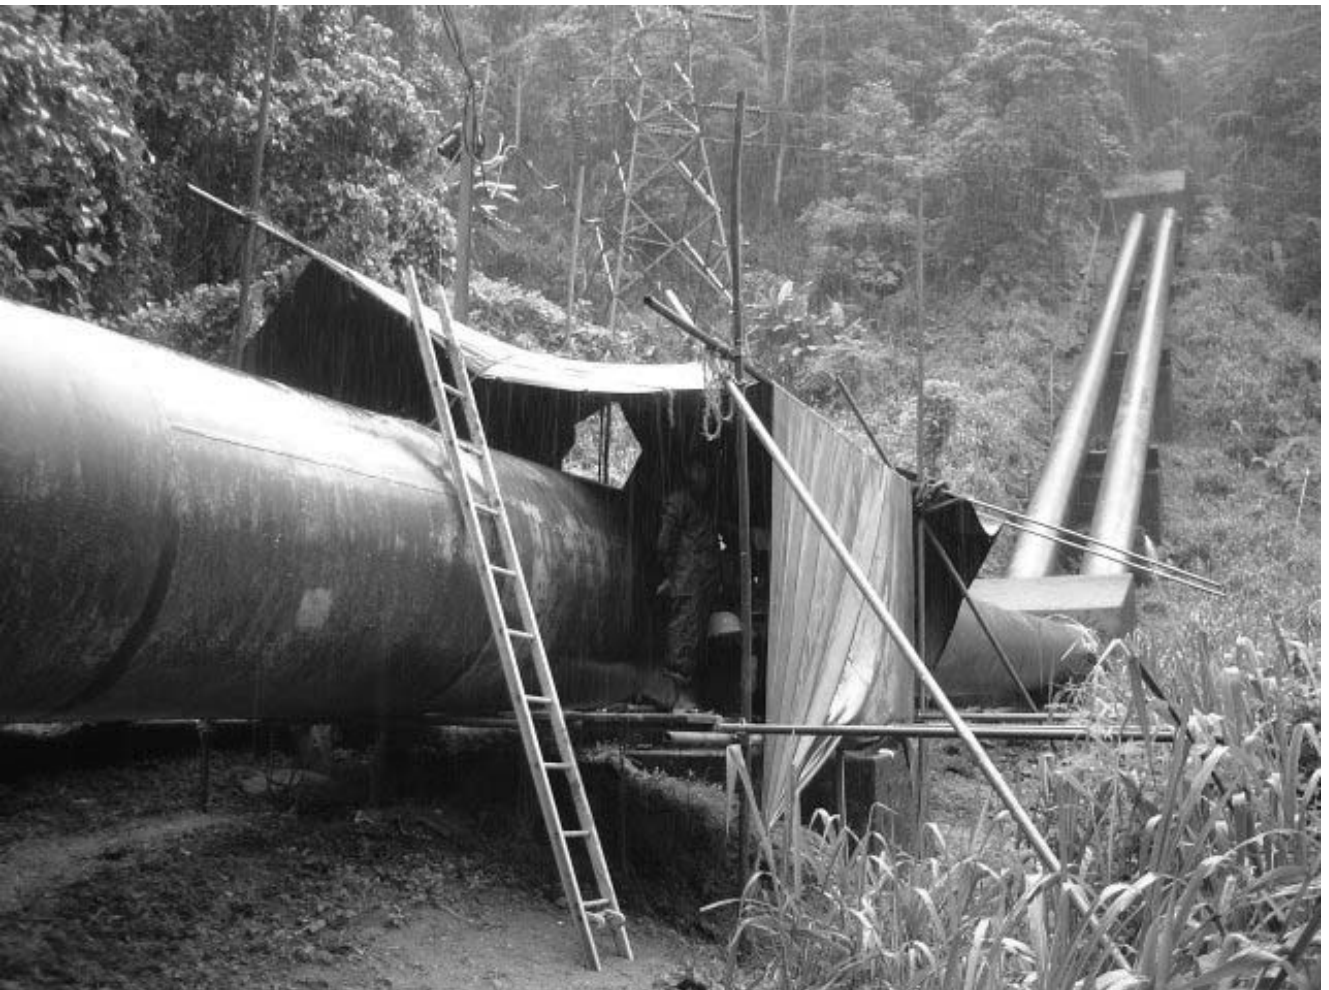
Efficiency test in New Laxapana Hydropower station

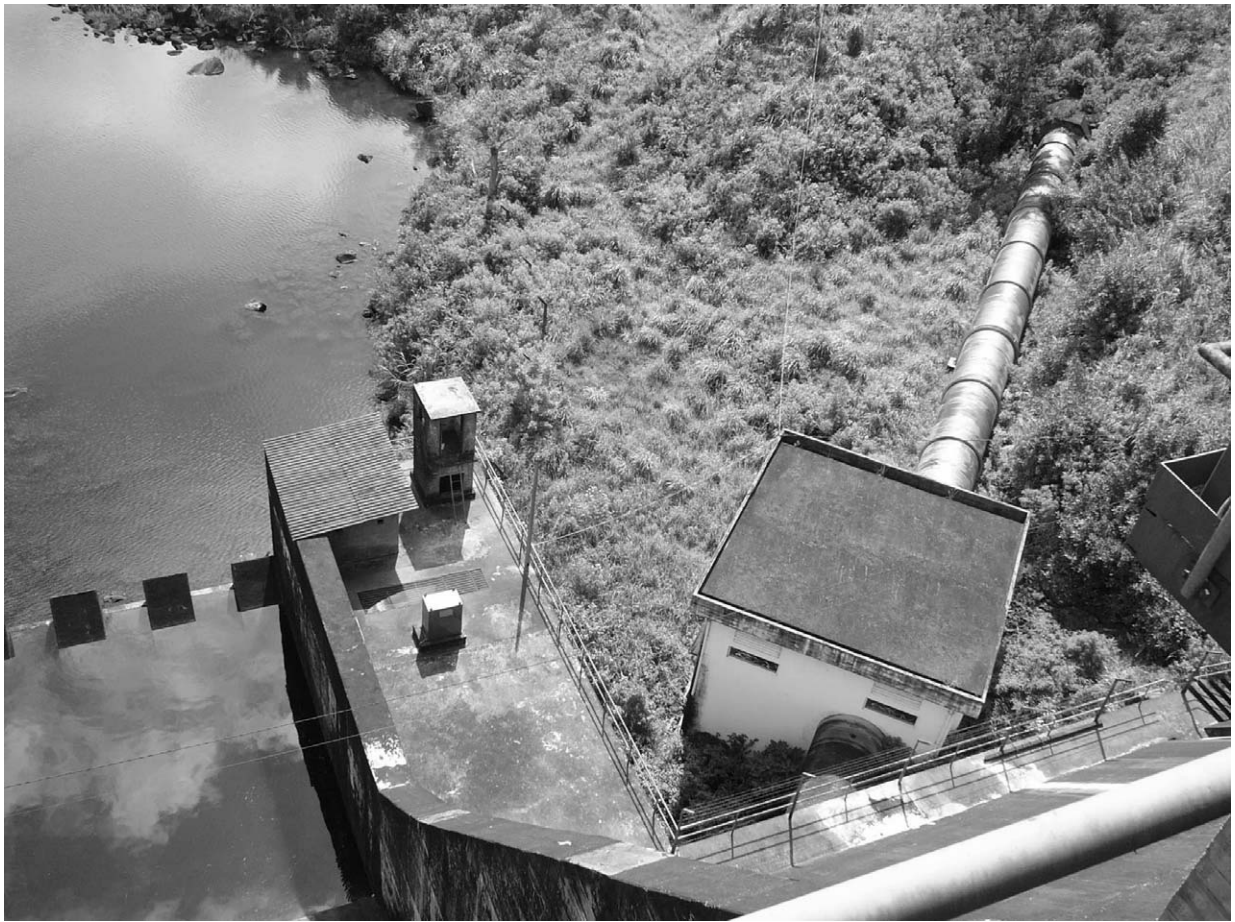
Intake Guard Valve House of Canyon Hydropower Station

ダム直下流の導水路に不圧防止バルブが設置されている。貯水池水位が低い状態下に、最大使用水量で運転した際、過去に2度バルブが作動し水の噴出を止めるのに苦慮した経験がある。

導水路トンネルを不圧が発生しない構造するのは大掛りな改造になること、バルブの作動が頻繁ではないことから、抜本的な対策を取るよりも、バルブが作動して水が噴出しても他の設備に影響を及ぼさず直上流の取水口バルブの操作を容易に行えるよう、不圧防止バルブの排出部を建屋の外に移すのが現実的である。

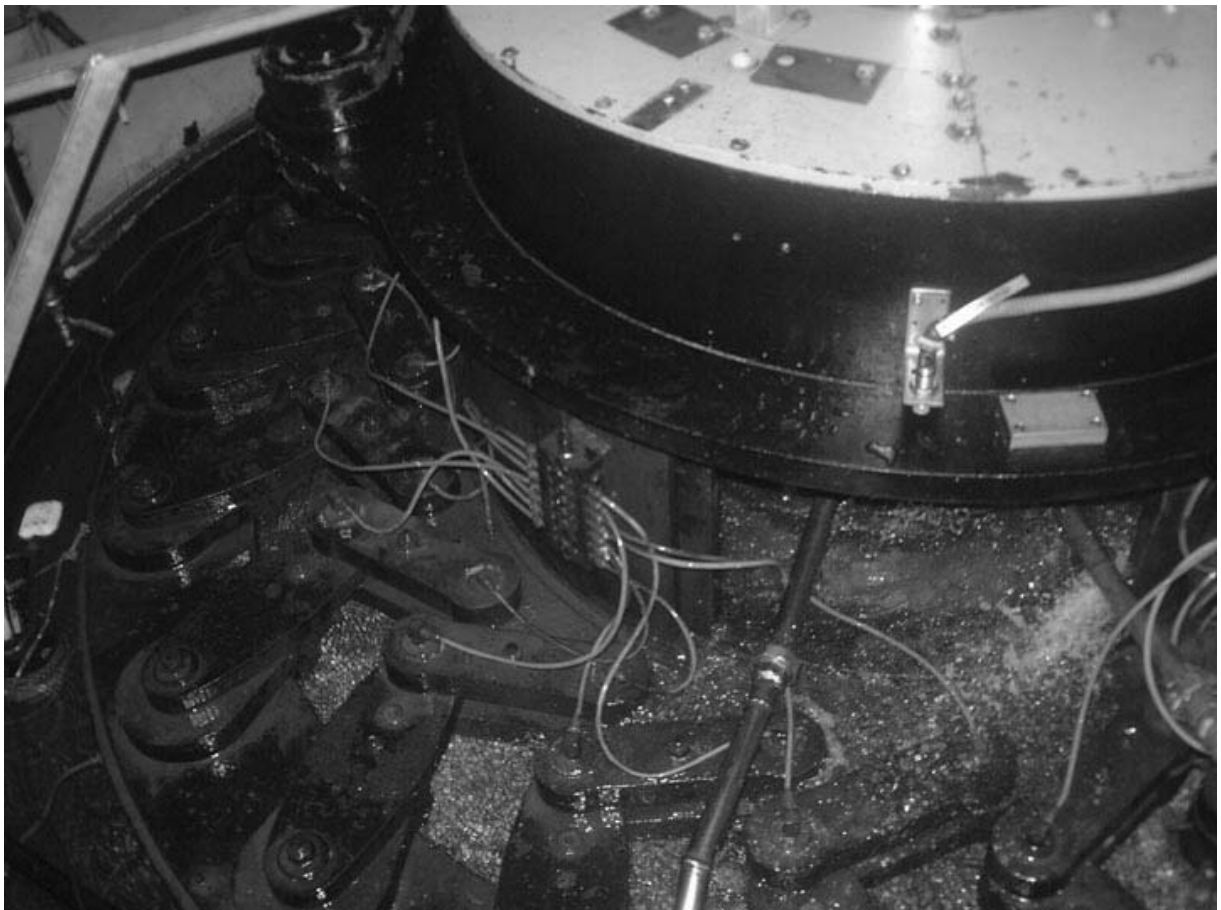
Water Leakage from Turbine in Polpitiya Hydropower Station
