スリランカ国  
水力発電最適化計画調査に関する  
フォローアップ調査  
(ケラニ川水系水力発電所  
リハビリテーション)

ファイナル・レポート  
Vol. I  
本 文

平成 17 年 7 月  
(2005 年)

独立行政法人 国際協力機構  
経済開発部

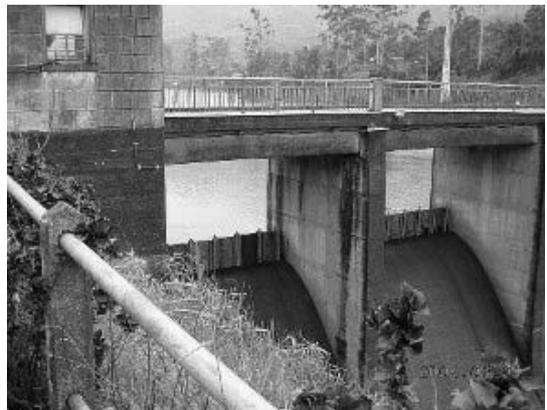
Picture 5.2 Flash Board

CEBは、貯水池容量を増やすために洪水吐に設置されているフラッシュボードを改造したいと考えている。その目的は、下流の安全確保および無駄な放流を減らすためである。フラッシュボードはPicture 5.2に示すように、木製板、ゴムシート、サポート用鋼管とワイヤーから構成されており、流量調整の機能は備えられてはいない。従って、一旦放流が始まると貯水位が越流部天端標高以下に下がるまで放流を止めることができない。フラッシュボードによる放流において以下の問題がある。

- 洪水開始時において、水位が急激に上昇する場合がある。これは、下流の人々に影響を及ぼす恐れがある。
- 洪水が終了し貯水池への流入量が減っても、水位が越流部天端標高以下に下がるまでフラッシュボードを設置できず、放流を止めることができないため、電力量の損失がある。

このような機械的なゲートへの変更は、洪水吐越流部の改造やピアにかかる荷重条件が変わる可能性があり、また、現状の鉄筋コンクリート構造物の劣化状況によっては許容応力を上回る事態も考えられる。

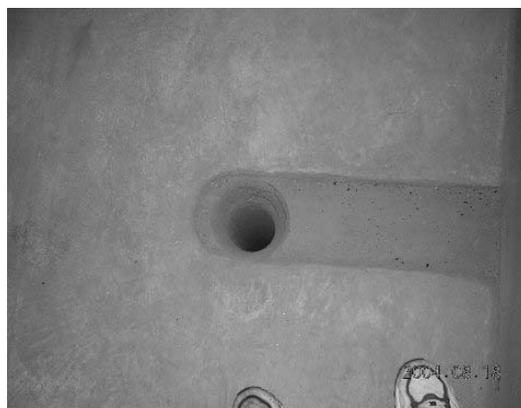
Picture 5.3 Plugged Drain Hole

通常、コンクリート重力ダムギャラリー内には、ダム底面に作用する揚圧力の低減を目的として排水孔が設置されている。当該ダムの排水孔のうちいくつかのものから排水がでていないものが見うけられ、途中で閉塞しているものと考えられる。これはダムの安定に影響を与えるため、再度ボーリング等を行うことにより、この閉塞を解消し排水できるようにする必要がある。これら排水孔から出た水はギャラリー内の排水側溝を経由して、ダム下流面へ排水されるが、その排水孔も詰まっている部分があるため、それらも清掃する必要がある。さらに、揚圧力低減排水孔周辺において藻類が繁殖している部分があり、それらも清掃する必要がある。

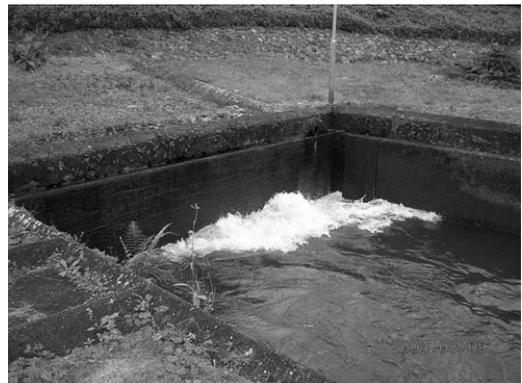
Picture 5.4 Turbulence at Outlet

発電放流される水に過剰な乱れが観察され、定期的なエアの排出と騒音が認められる。エアの混入する場所として、取水口と調圧水槽が考えられる。この乱れにより生じる放水口の水位変動が土木構造物に与える影響は、無視できる程度と考えられる。CEB は本件を問題視していないが、発電に与える影響については、乱れが生じているときの発電出力の変動を把握しておく必要がある。

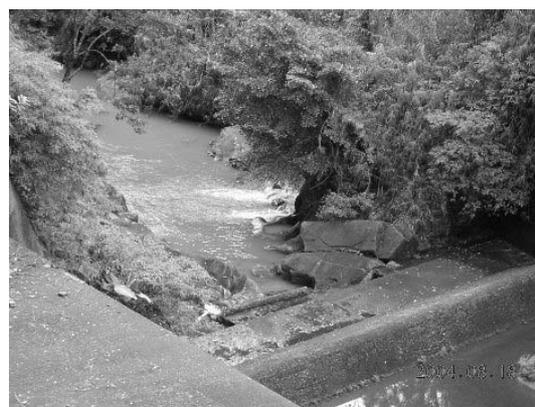
Picture 5.6 Leakage at Right Bank

Norton Bridge ダムは、左岸側に約 25°傾いた層理面をもつ堅硬な片麻岩の上に建設されている。漏水は、2 回目の現地調査時（8 月 18 日）に、ダム直下右岸斜面に発見された。発見当時の漏水量はおよそ  $0.3\sim 0.5\text{m}^3/\text{s}$  で色は濁っていた。また、その濁りはダム直上流右岸に流入する Agro oya 川の色と同じようであった。

一点目の「漏水経路の発展性」の観点から言えば、漏水が濁っていることは、一般的には重大な問題の可能性を示唆する。すなわち、漏水経路において浸食が起こり、その経路が拡大している可能性があるからである。しかしながら、その可能性はほとんどないと考えられる。それは、2回目の調査で観察された濁水が3回目の調査では観察されず、透き通った水が流出していたこと、また、当該範囲の地質は堅硬な片麻岩であり、漏水経路もその中に形成されていると考えられること、さらに、現地で行った漏水（Sampling Point No.9, 10, 11）と Agro oya 川（Sampling Point No.1, 2, 3）の電気伝導度の測定値が大変近く漏水が Agro oya 川に直結している可能性が高いことなどから推測される。

二点目の斜面安定性については、上記のように漏水は岩盤内を通っていると考えられること、および、地元住民によれば漏水はおよそ 30 年以上も続いているとのことから、安定性に与える影響はないと考えられる。

詳細なリハビリテーション計画を検討する前に、漏水を止めた場合の電力収入増を把握する必要がある。そのためには、漏水量と漏水の入口を把握しなければならない。漏水量は本調査における現地再委託業務において実施したが、漏水入口を見つける調査は別途実施するべきと考えられる。

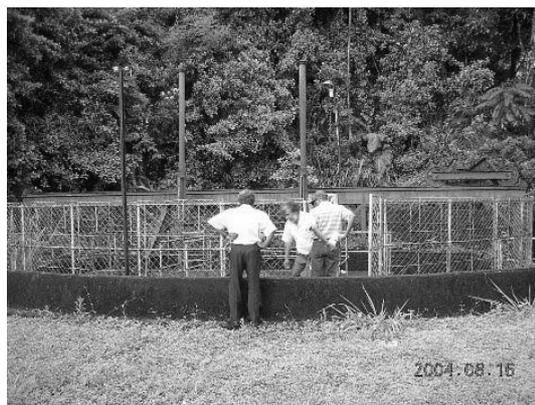
Picture 5.7 Top of Surge Tank

最大使用水量で運用されているときのサージタンク内水位は低い状況にあり、エアーが流入しやすくそれに伴って流入部において乱れが生じる。流入したエアーは水圧鉄管内のサージタンクに近いどこかで蓄積され、あるときにそれがサージタンクに向かって逆流する。それがサージタンクに達したときに爆発音を発し、サージタンク内の乱れを増長させている。

しかしながら、この問題の発生状況が定量的に明確でなく、発電に対する影響も定量的に把握できていない。従って、問題発生状況および発電への影響を定量的に把握することが望ましい。すなわち、調整池水位・サージタンク音および水位変動・発電使用水量を同時に確認し、その相互関係の有無を把握するべきである。

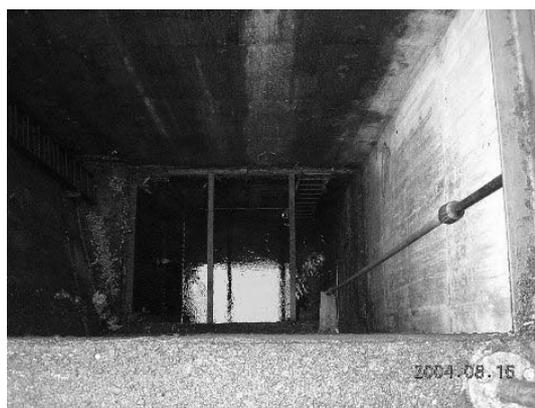
Picture 5.8 Inside of Surge Tank

なお、本件に関わるサージングの検討は 5.7 で詳細に述べるが、運転状況によってはサージタンク内で水圧管路内にエアーが流入するという結果になった。

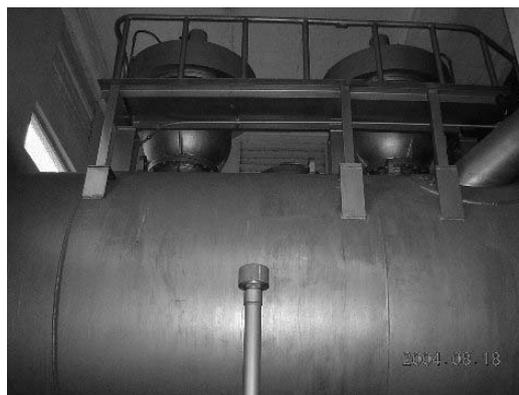
Picture 5.11 Anti-Negative Pressure Valve

負圧防止バルブはダム直下流にあり、発電停止の過程で発生する恐れのある負圧によって鉄管が座屈することを防止するために設けられている設備である。バルブは内圧が3.5気圧を下回ったときにバルブが開く機構になっている。発電所運転開始以来、貯水池水位が低い状況において最大使用水量で運転したとき、二度誤作動している。この負圧防止バルブからの水の噴出を止めるためには、このバルブの直上流に設置されている取水口バルブを閉める必要がある。なお、これらのバルブは同じバルブハウス内に収納されている。しかし、負圧防止バルブから水が噴出している間はそこに近付くのは大変困難であるため、CEBはその部分の改造をしたいと考えている。すなわち、たとえ負圧防止バルブが作動し水が噴出していても、そこに近づけるよう構造を変更したいと考えている。

本件の現実的な対策は、CEB が考えているように、負圧防止バルブから排出される水を、上流の取水口バルブの操作に影響を与えることなく、バルブハウスから外へ導きだせるよう排水管等を付加することである。補修の考え方は第 6 章で述べる。

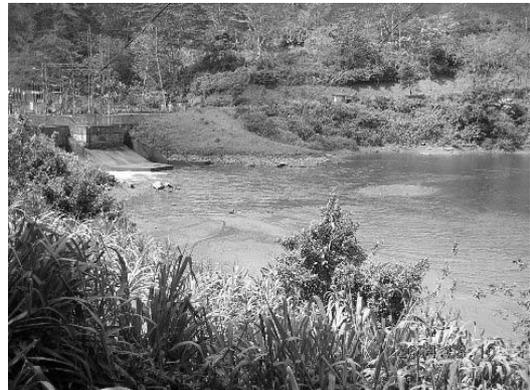
Picture 5.13 に示されているように、Canyon 調整池において堆砂が顕著になっている。過去にバックホーおよびダンプトラックを使用して堆砂排除を行った。周辺は斜面が急であることや茶畑に利用されていることから、土捨場の確保が難しい問題になっている。

リハビリテーション計画は第6章の6.4.6で述べる。

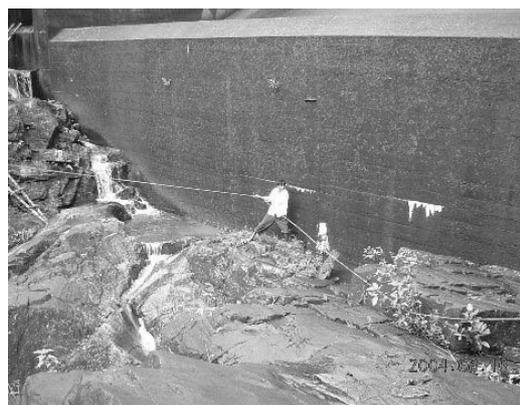
Picture 5.15 Bedrock of Dam

ダム基礎の岩盤内に空洞があることが認められている。この空洞は Picture 5.15 に見える岩盤の下部に存在しており、洪水吐からの放流水により洗掘されたものと考えられる。この空洞はコンクリート等により埋める必要があると考えられる。

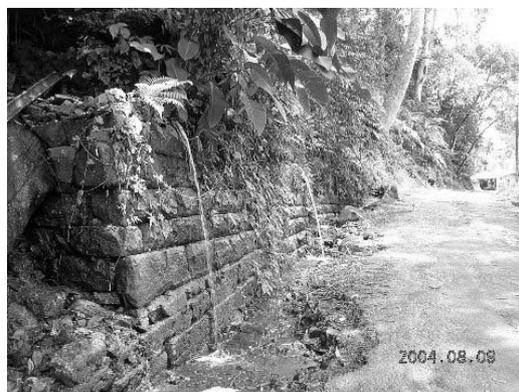
Picture 5.16 Leakage near Surge Tank

New Laxapana サージタンクは約 20°の斜面にあり、高さ 10~20m の崖のふもとにあるバルブハウスにおいて、導水路と水圧鉄管が繋がっている。水圧鉄管の上流部は、斜面に平行に傾いた片麻岩と片麻岩の岩塊を含む崖錐堆積物からなる緩やかな斜面に設置されている。

この地域では、多くの湧水があり、2003 年の New Laxapana Tunnel Water Leakage テクニカルレポートによると、これらの湧水は 1998 年のトンネル排水時に途絶えたことが観察されており、さらに、トンネルが再充水したときに再び湧水が見られた。

これら湧水の起源を確認する目的で、JICA スタディーチームは 2004 年 8 月に電気伝導度測定をおこなった。測定結果と測定位置図を Table 5.6 と Figure 5.3 に示す。それによると、これら湧水の電気伝導度は New Laxapana 発電所で採取されたものと似通っており、湧水付近の小川で測定したものと大きく異なる。従って、サージタンク基部斜面に出ている湧水は導水路トンネルからの漏水であると考えられる。

上記の結果を確認するため、正確な水質試験を行い、漏水量とその変動を把握ため、各漏水地点において三角堰を設置した。また、周辺の正確な地形図や地質図を得るために、地形測量および地質図作成も行った。それらの結果は APPENDIX A-1 地質調査等で述べる。

サージタンクからの漏水は周囲の地下水位の上昇を招き、それは斜面安定性の低下を招く場合がある。しかしながら、小規模な斜面表層の動きはあったものの、顕著な動きは認められていない。従って、漏水量補修の費用対効果を検討するため漏水量測定を実施し、それに基づく損失電力料金や財務分析の試算結果を以下に示す。

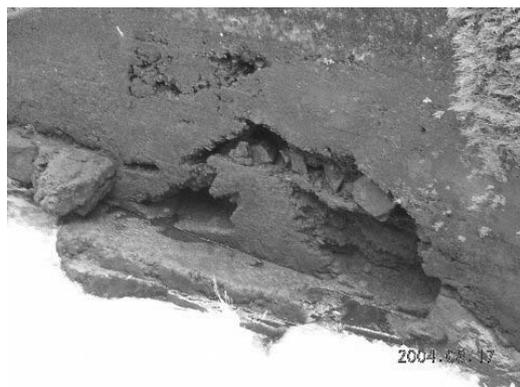
Picture 5.17 に示すように、放水路コンクリートの一部に洗掘されている部分があった。コンクリートを充填し補修する必要がある。

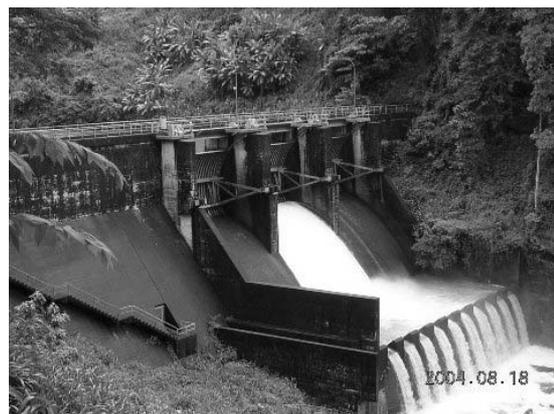
**Picture 5.18 Discharge at Laxapana Dam**

(Probable Maximum Flood: PMF) にも対応できる容量を有しており、過去の洪水吐越流は洪水量の問題でなくゲート不具合の問題により発生したものである上、建設費の面でも洪水吐の増設は現実的とは考えられない。また、雨量計設置の効果を評価してからそれらの可能性を検討するべきと考えられる。

可能性としては二通り考えられる。それは、左岸側にある建設時に使用した仮排水路トンネルの有効利用する案と右岸側のスペースを利用して別途洪水吐を増設する案である。しかしながら、昨年12月に World Bank 支援のもと行われたダムの安全調査によれば、洪水吐容量は可能最大洪水量

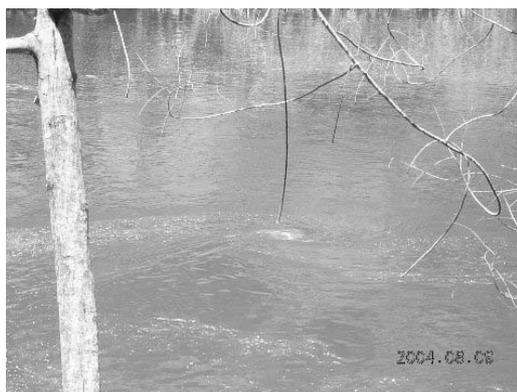
Picture 5.19 Vortex at Intake

Picture 5.19 にあるように、取水口に渦が発生していた。一般的に渦は以下の問題を引き起こすことがある。

- 渦発生により空気が水路に流入し通水断面が縮小し、さらには発生電力量が減る。
- 水路内に流入した空気が逆流することによりエアハンマーが発生する。
- 渦により巻き上げられた細粒土砂が流入し、水車の磨耗を引き起こす。

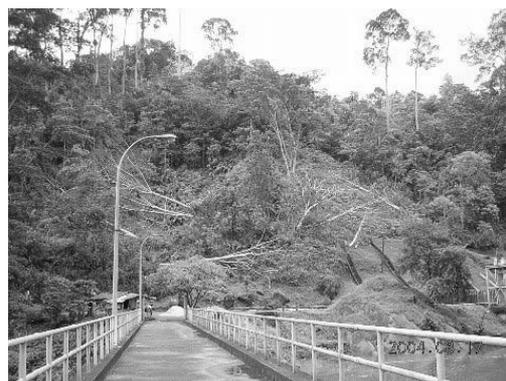
**Picture 5.20** Landslide in Right Bank Area of Laxapana Dam

Polpitiya 水力発電所の取水口は Laxapana ダム右岸上流側の約 40°勾配斜面ふもとに設置されている。この斜面は崖錐堆積物で構成されておりおよそ 10 年おきに滑っている。地滑りを起こした範囲は幅 50m、長さ 30m、厚さ 5m 程度である。

この斜面の上部には、降雨によって不安定になる恐れのある範囲が存在する。従って、その範囲の安定に関する状況を把握するために、本調査において地形測量と地質図作成が実施した。詳細は APENDIX A-1 地質調査等に示す。

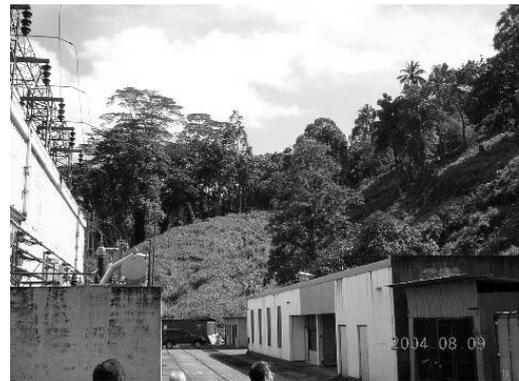
Picture 5.21 Landslide in Upstream Area of Polpitiya Powerhouse

Polpitiya 発電所背後の約 40°の斜面は、過去に地滑りを起こしたことがある。その範囲は 30m × 20m であり崖錘堆積物である。この斜面上部にはコンクリート製の排水側溝が設けられている。将来の地滑りの兆候はこの排水側溝を定期的に点検することにより容易に発見することができる。この排水溝に変状が認められなかったことから、斜面は安定していると考えられる。この範囲の安定に関する状況を把握するために、本調査において地形測量と地質図作成が実施した。
