第4章 道路現況

4-2 調査対象道路の現状

4-2-1 現地踏査結果

道路災害状況写真をページ 4-3 よりページ 4-9 に示す。

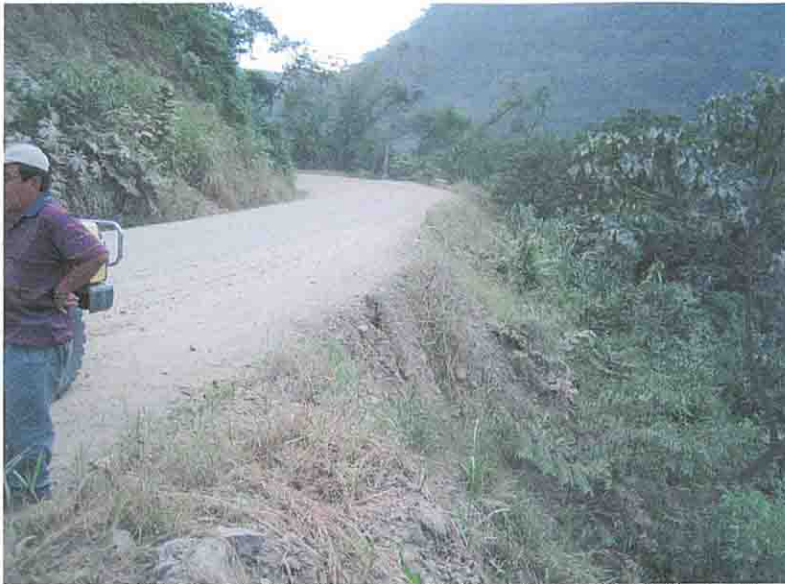
「地点3-3」 起点コタパタ 119.8km地点 (カラナヴィより 8.8km)

6:55			出発														
7:30	0.0	111.0	NH Rt. 3 (カラウイ村)														
7:40	3.5	114.5			斜面よくなった												
7:45	4.9	115.9			線形改良のため上斜面切った												
7:55	8.8	119.8		3-3	高くない崖、よく崩れる	○											3404~5

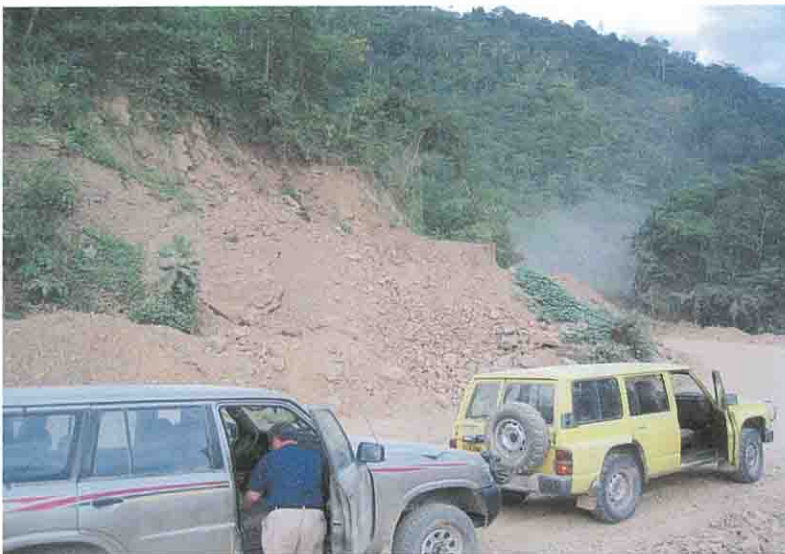
「地点3-4」 起点コタパタ 120.0km地点 (カラナヴィより 9.0km)

8:00	9.0	120.0		3-4	高くない崖、よく崩れる	○											3407
8:02	9.2	120.2		3-5	道路下、崖崩壊	○		山側崖粘土質									3411
8:04	9.9	120.9															3412
8:10	11.3	122.3	SNC No.11	3-6	No.11長期にわたる崩壊	○											3413

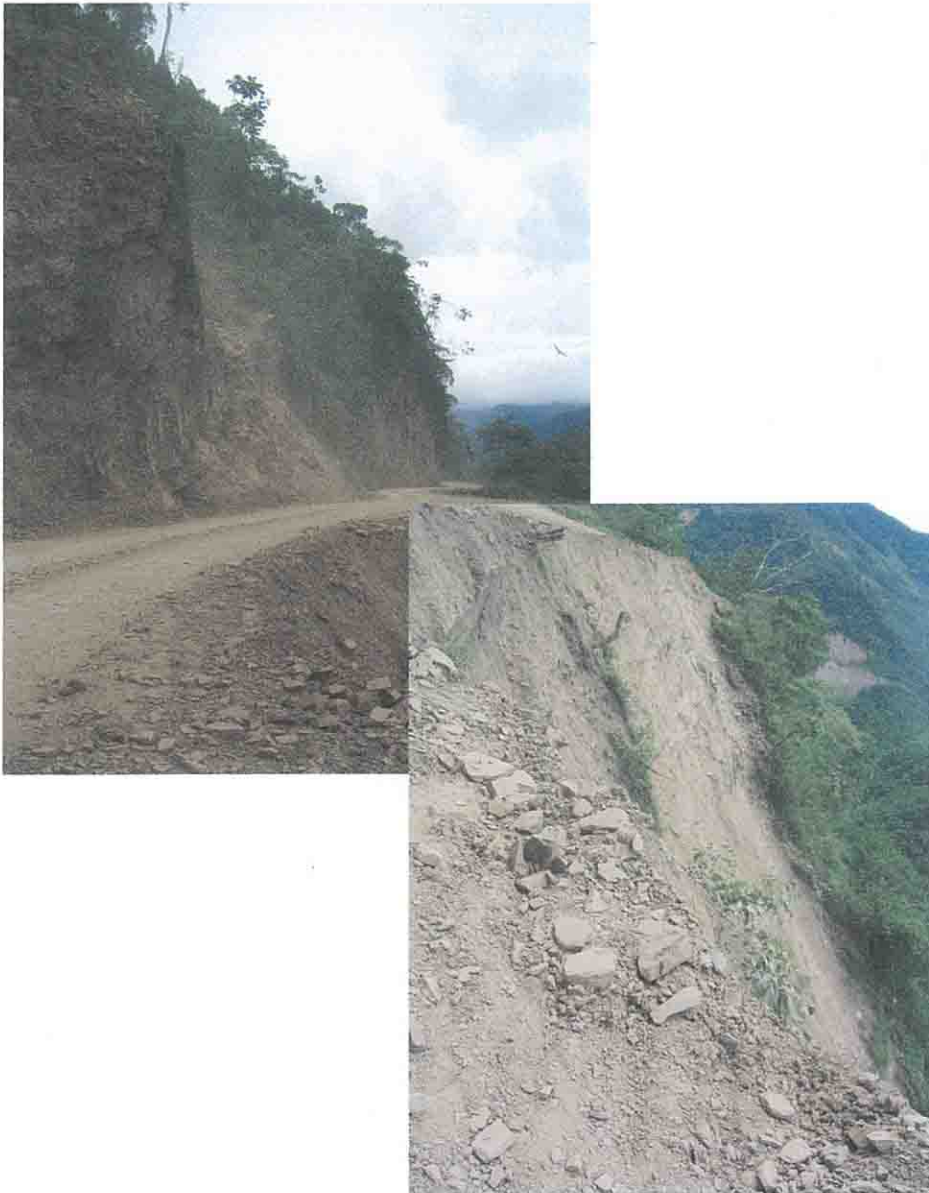
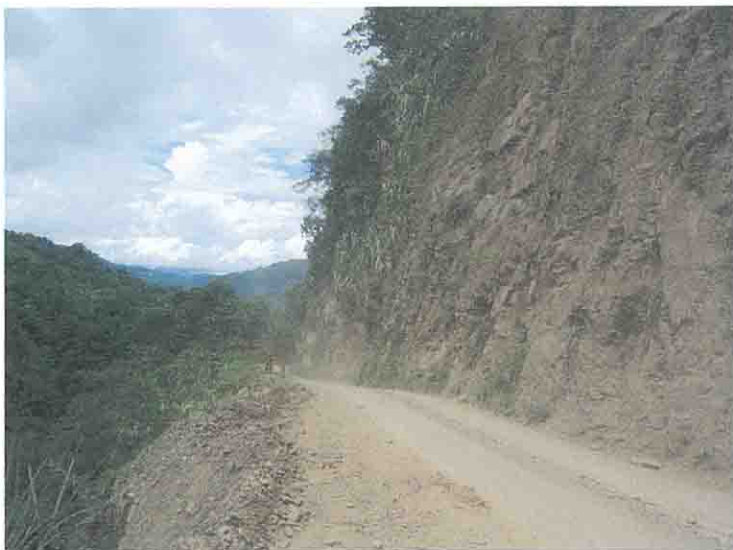
「地点3-10」 起点コタパタ 153.9km地点（カラナヴィより 42.9km）

10:35	38.1	149.1			Gabion 2段入れる必要(この付近?)												
10:40	39.7	150.7			水を抜く必要												
10:52	42.9	153.9		3-10	片栈橋必要	○											3447~9
11:00	43.5	154.5		3-11	応急的防災工事実施中	○											3446& 3419

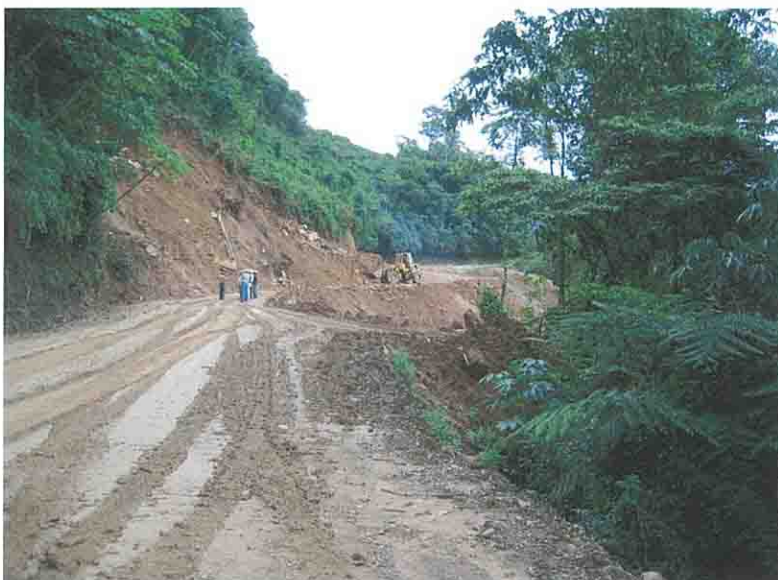
「地点3-11」 起点コタパタ 154.5km地点 (カラナヴィより 43.5km)
応急的防災工事実施中

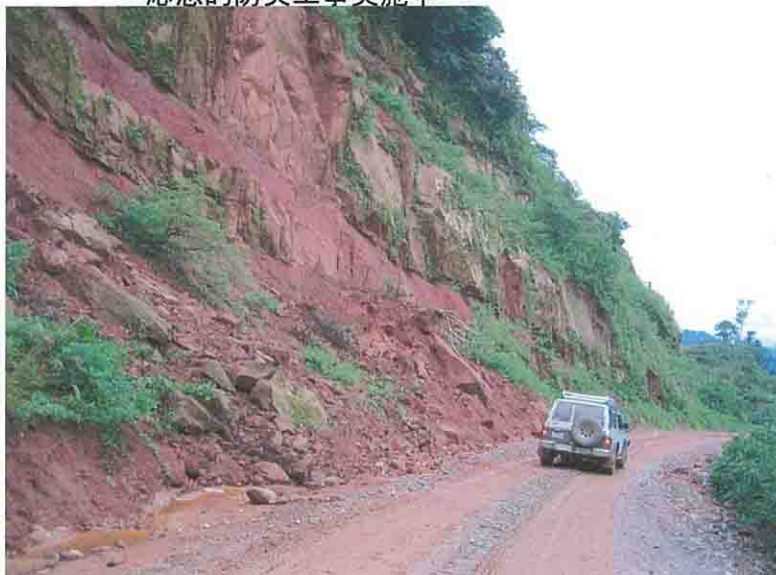
「地点3-12」 起点コタパタより 252.0km地点 (カラナヴィより 141.0km)

Hours	km (fm La Paz)	km (fr Cotapata)	Chainage	地点No.	現状	斜面崩壊のタイプ				構造物				注 (写真No)	
						表層崩壊	落石	岩盤崩壊	地すべり	土石流	盛土崩壊	道路舗装	横断排水		側溝
12:55	67.3	178.3													
13:20															
13:25	71.5	182.5													
13:35															
14:45	114.0	225.0													
15:05	124.0	235.0			県境 (La paz-Beni) 橋あり										
	130.0	241.0			Gabion+改良工事										3432
15:50	141.0	252.0		3-12	岩は粘土をささむ										3424
16:00															
16:05	149.0	260.0			滝、排水OK(φ1.0m)										
17:10	167.0	278.0													
17:50	192.0	303.0			水平な地形										
18:00	194.0	305.0			SNCユク王

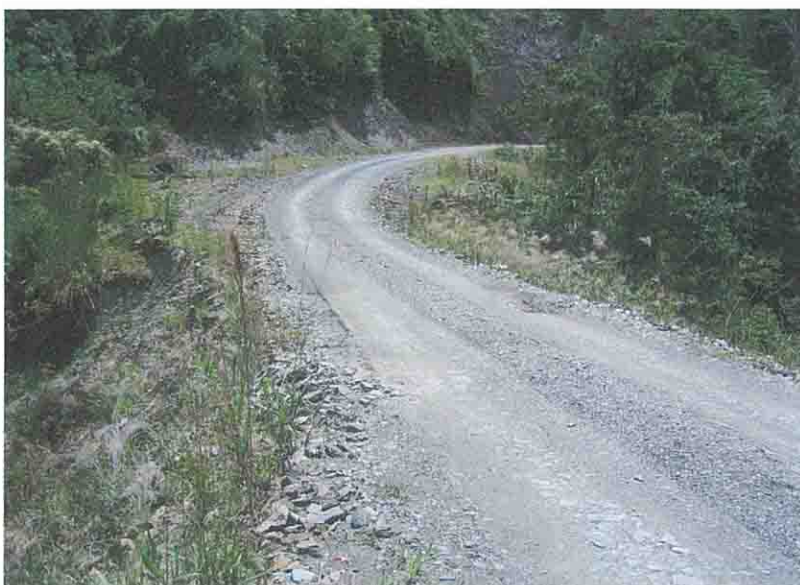
「地点16-3」 チャラサニより 91.0km 地点 (アポロより戻り 78.0km)、馬の背状道路(幅員3m)

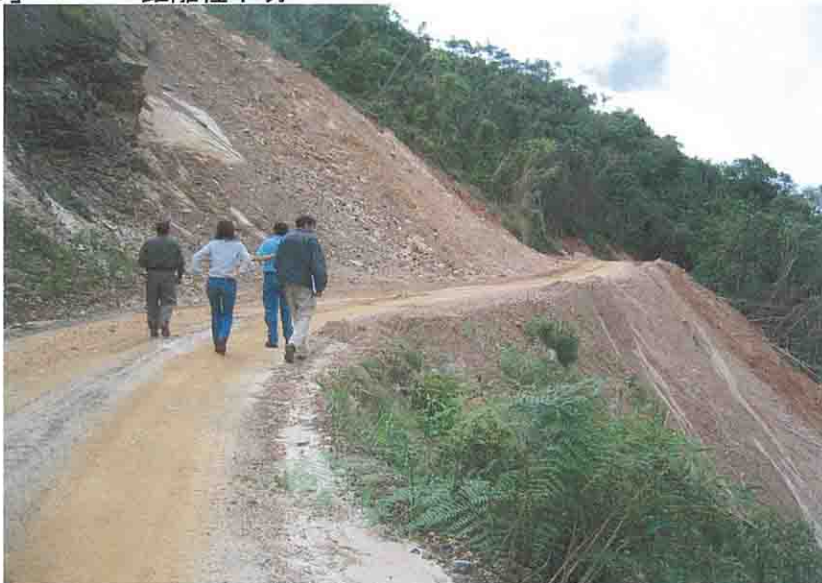
「地点16-8」 チャラサニより 120.0km 地点 (アポロより戻り 49.0km)

9:40	49.0	120.0		16-8	典型的斜面崩壊	○															3433~5

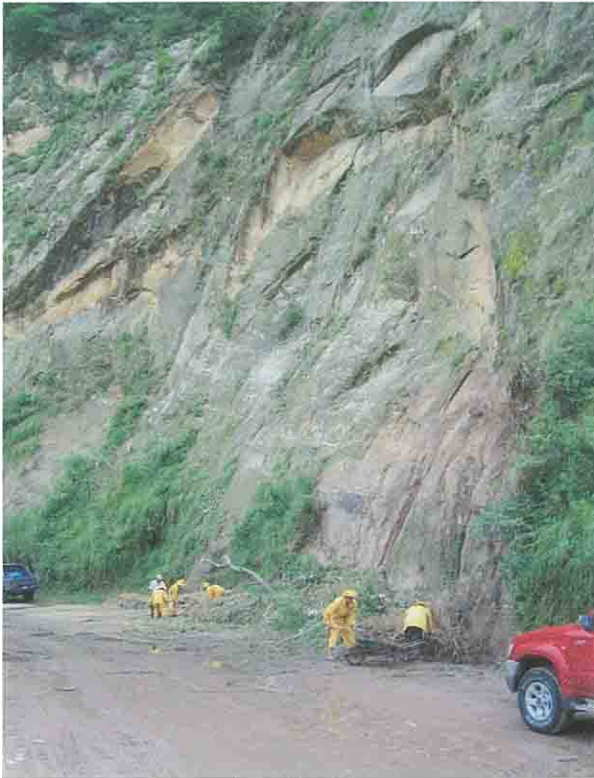
「地点7-1」 コチャバンバより 442.4km(エルトルノより 24.5km) 砂岩

10:15	24.5	442.4	7-1	シヨアアジヨ村	○						砂利	無し	不十分							上流右岸侵食大 3582
10:20	25.3	441.6		Gabion昨年完成、	○															砂岩、水にもろい 3584~5
10:35				Rio Pirai

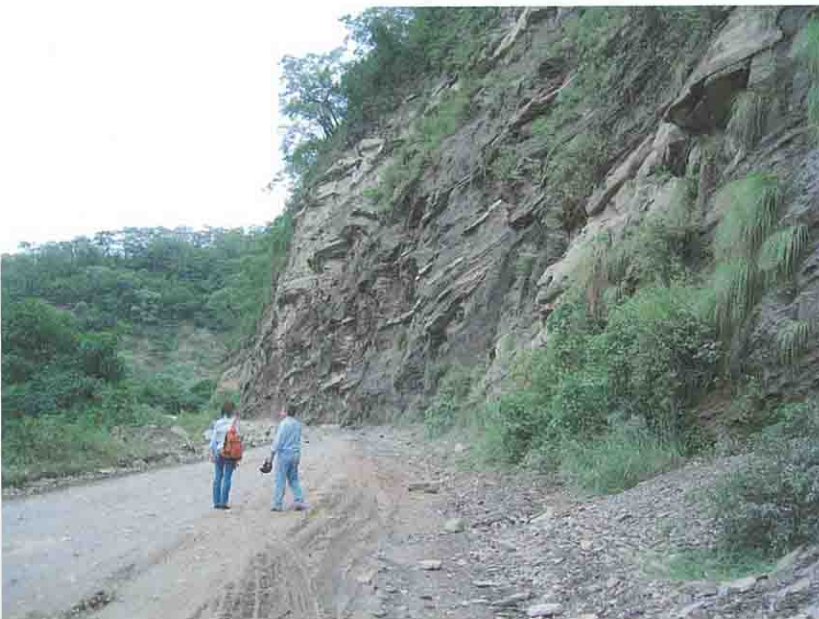
「地点7-2」 コチャバンバより 437.1km (エルトルノより 29.8km)

10:40	29.8	437.1	7-2	損傷大きい	○															3586
				ヘカ村																
11:05	37.1	429.8	7-3	表面水侵食	○	○														3588~90
11:13				ヘルホ(赤土)村、赤土の岩
