**パプアニューギニア国
マーカム橋緊急改修計画
予備調査報告書**

平成 17 年 9 月
(2005 年)

**独立行政法人 国際協力機構
無償資金協力部**

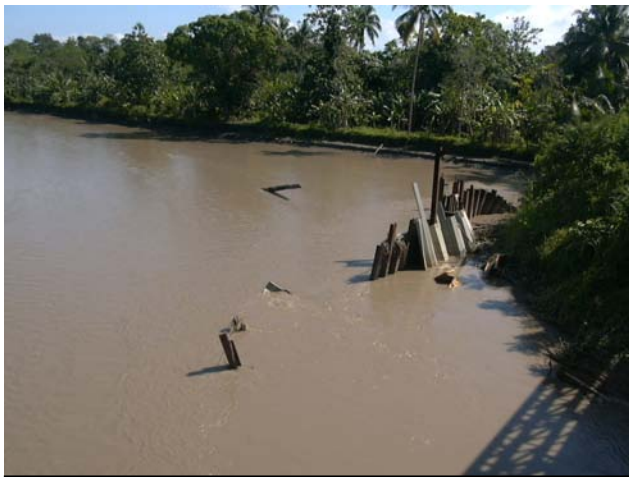
左岸レイ側上流の河岸侵食部分
応急処置を行ったが現在はその効果が見られない

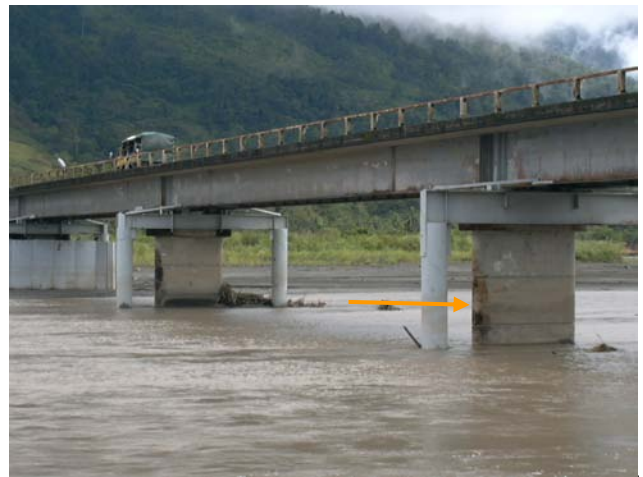
左岸レイ側の補修された橋脚
撮影時(8/16)の水位の約 1m 上にフラッド・マークが見られる

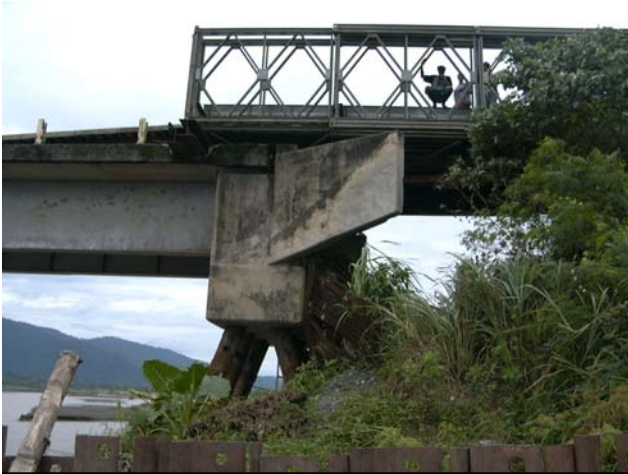
左岸レイ側の橋台補修状況
橋台の裏側が流出したため仮橋(30m)を仮設している

図 2.4 に示すように、レイ側橋台裏込め部が流出したため、既設橋の上にベイリー橋が架設されていて、通行車両の走行性を阻害し、マーカム橋に衝撃を与えている。この仮設橋は、レイ側橋台周辺の護岸工の改修に伴い撤去されなければならない。AusAID によって護岸工が設置されることになっているため、仮設橋の撤去も AusAID によって実施されることになると考えられるが、B/D 時に再確認が必要である。

図 2.4 マーカム現況図（側面）に示すように、レイ側橋台裏込め部が流出し、既設橋の上にベイリー橋が架設されたため、既存舗装が撤去され砂利による取り付け道路（約 15m 長）が構築されている。仮設橋の撤去と同時に砂利は撤去され、通行車両が円滑に橋へ乗り入れできるように、橋面と同じ高さの取り付け道路が復旧されなければならない。

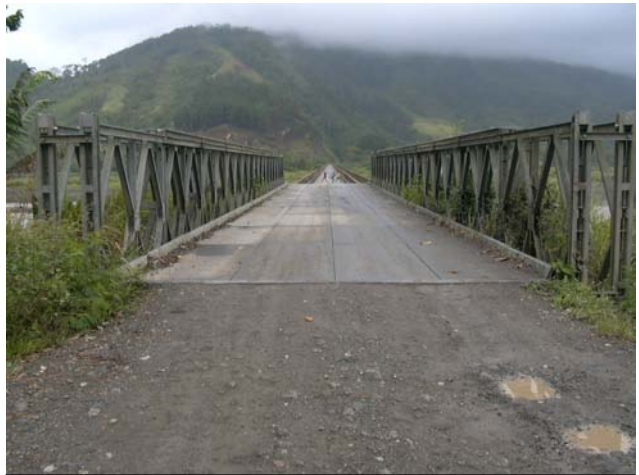
左岸レイ側の仮橋

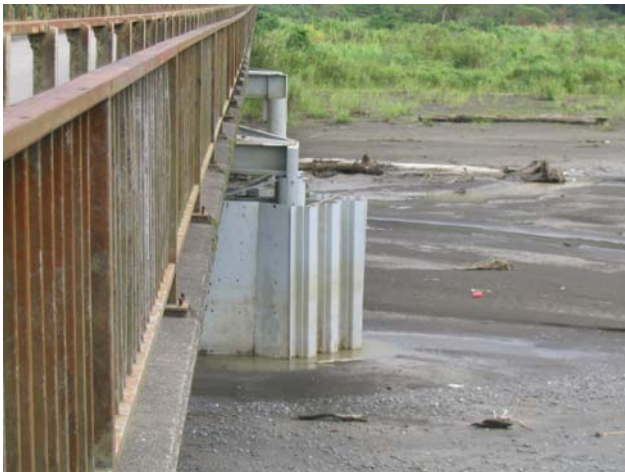
第1橋脚補修状況

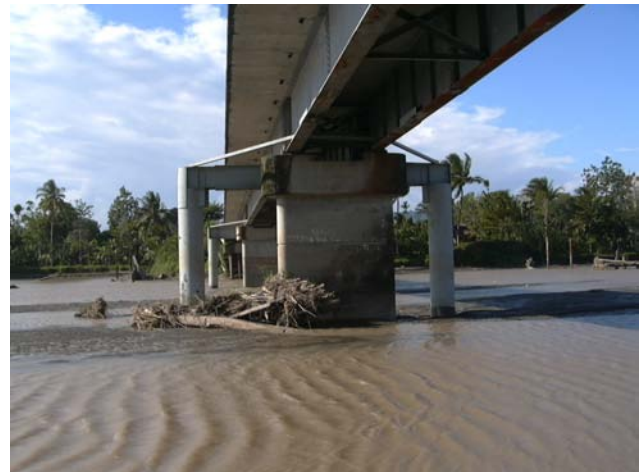
第2橋脚補修状況

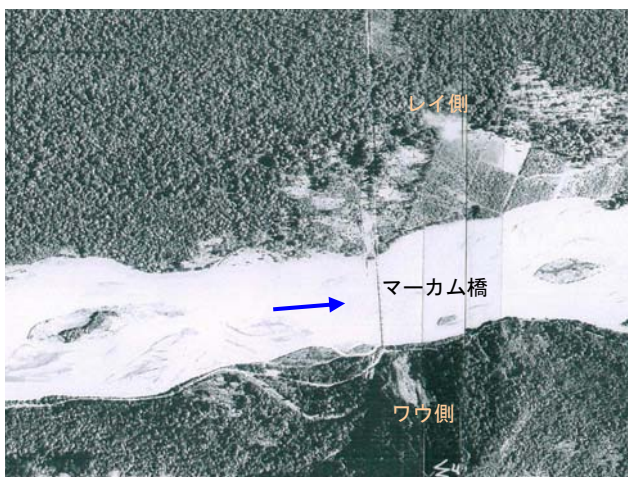
1971年撮影のマーカム橋周辺の航空写真

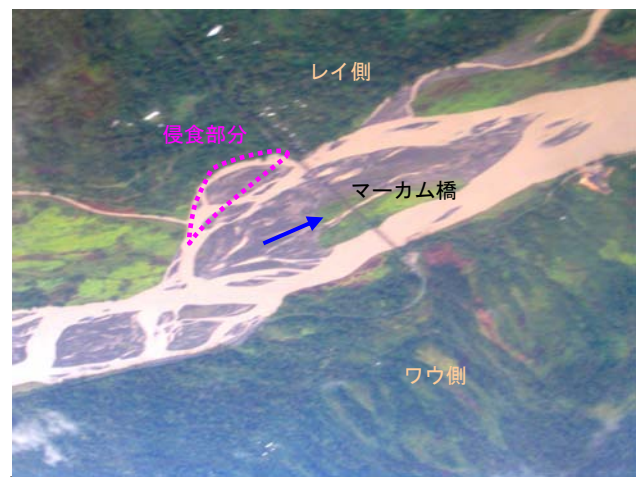
2005年8月撮影のマーカム橋周辺の航空写真

- ・左岸側は30年間に約80m浸食され、橋の下流側住民に被害が及ぶ恐れもあり、緊急に改修が必要である。

- 1) 調査団は、PNG国側との協議および現地調査を行い、計画対象サイトの現状を理解し、PNG国側の要請の背景を確認した。
- 2) 調査団は、マーカム橋の上部工は、腐食の進行もわずかで、また、緊急補修が適切になされているため健全であり、上部工の架け替えの必要ないことを説明し、合意を得た。
- 3) 調査団は、1971年撮影のマーカム橋近傍の航空写真と調査団が作成した現況平面図を比較し、河岸浸食の深刻さと護岸工の緊急性を説明し、合意を得た。
- 4) 橋を通過する交通量は少なく(平均10台/時程度)、将来の鉱山開発が行われても、交通量の増加はわずかで、現橋の1車線でも十分な交通容量を有する旨を説明し、合意を得た。

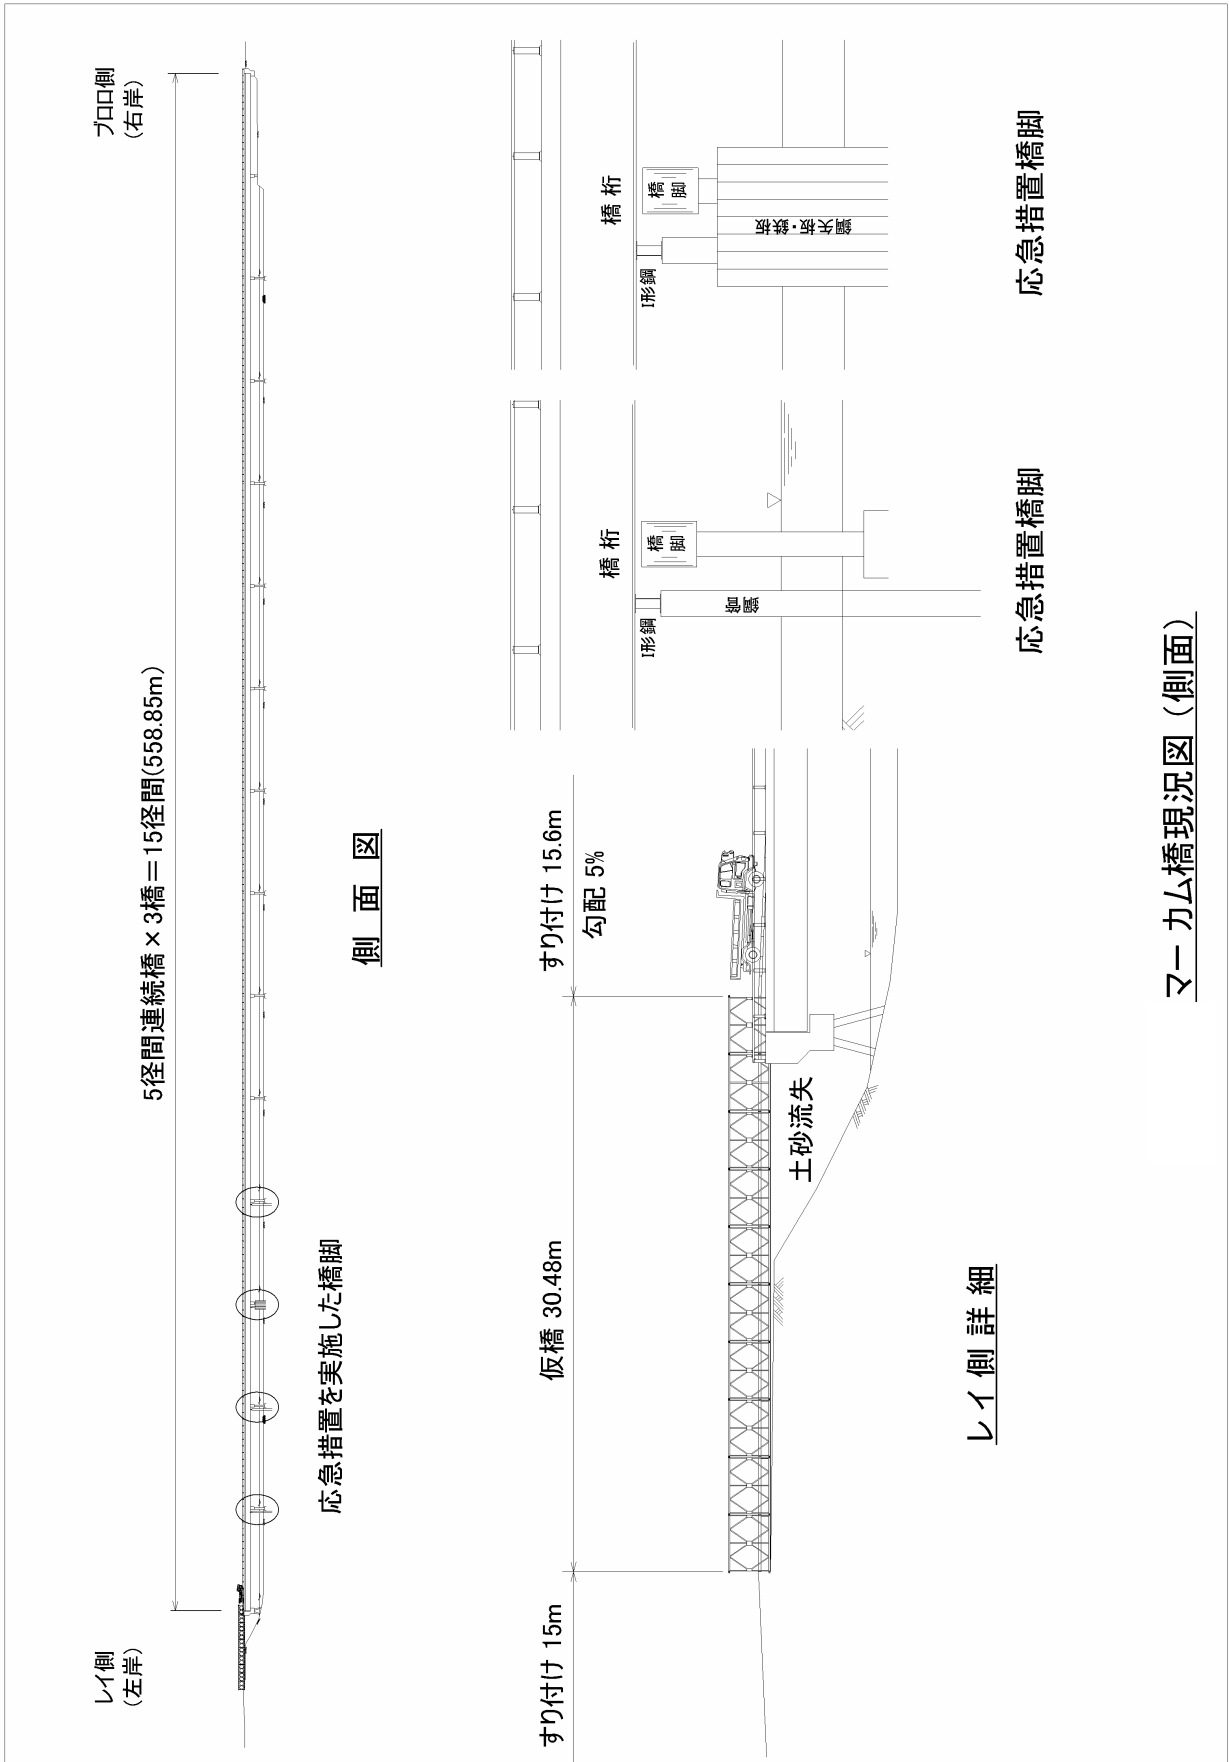
図 2.4 マーカム橋現況図 (側面)

マーカム橋の上部工は 5 径間連続鋼桁橋 3 橋で構成されている（図 2.4 マーカム橋現況図（側面）参照）。

鋼桁においては、目視により健全度を調査した。改修が適切に成されているため、第 3 橋脚（レイ側）が 1cm 程度低い状態になっているのみで、全体としては健全である。将来、鋼桁に塑性変形が見つかった場合は、鋼材を追加溶接し補強する必要はあるが、協議において、DOW で十分対応可能であること確認した。

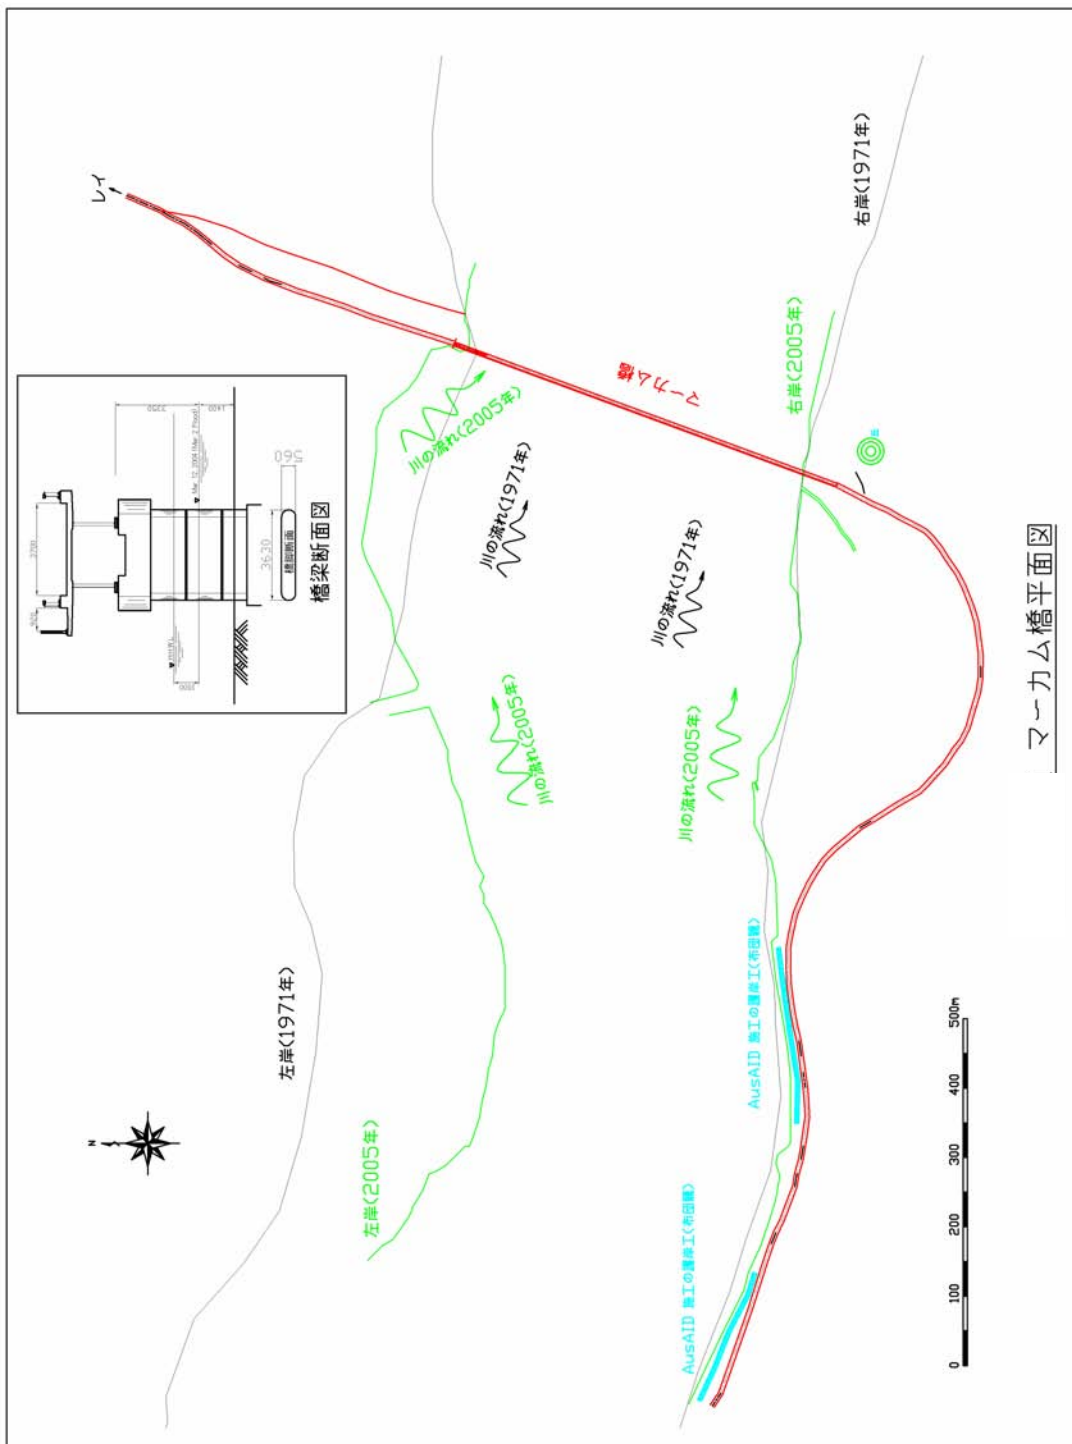
図 2.5 マーカム橋平面図

GPS を用いて、現在のマーカム橋周囲の平面測量を実施した。GPS データを図化プログラムに入力し平面図を作成し、それと、DOW より提供された 1971 年撮影の航空写真とを重ね合わせるようにして、図 2.5 に示すマーカム橋平面図を作成した。その図より、マーカム橋周囲の河岸変化の様子を明確に把握でき、2004 年 3 月に発生した橋脚に発生した状況の解析を行うことができた。必要な護岸工の規模、仕様等の設定が可能となった。

図 2.5 の中の橋梁断面図において既存橋脚の寸法、形状を示したように、橋脚の幅が極めて小さく、日本の一般の設計の 3 分の 1 程度の幅しかない。このことは、普段でも 1.5m/秒、洪水時には 2.0m/秒以上と早いマーカム川の流速と、流木の影響を小さくし、河積阻害率を下げることを主たるコンセプトとして、設計者は、橋軸方向の剛性に欠けるが、流れに対しては抵抗の小さいスレンダーな橋脚としたと考えられる。

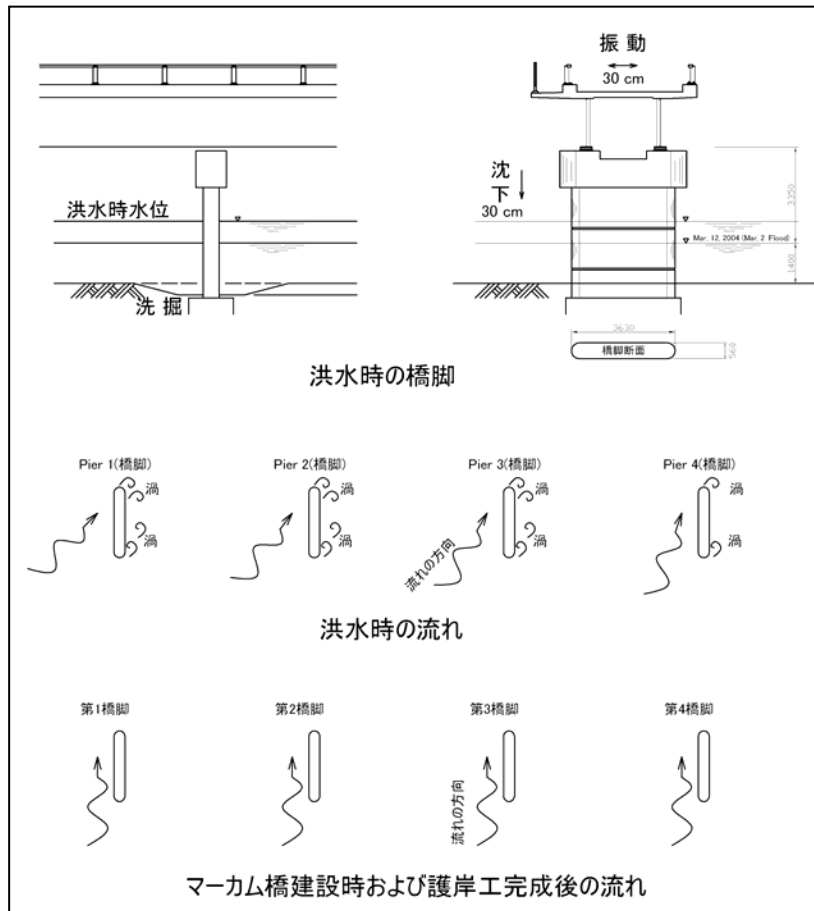
図 2.6 橋脚と流れ

設計時に想定したように、水の流れが橋に直角、橋台の壁方向と同じであれば、2004 年 3 月に生じた橋梁が振動し橋脚が沈下するという事象は生じなかったと判断する（図 2.6 橋脚と流れ 参照）。

2004年3月の橋脚沈下は、上部工の自重により下向きの力がかかっているところに、流れにより橋脚が振動させられたため、橋脚にバイブロハンマーをかけたような状態となり、発生したと考えられる。DOW側も同様の見解であることを確認した。
