ディリ港改修計画

基本設計調査報告書

平成 17 年 11 月
(2005 年)

独立行政法人 国際協力機構

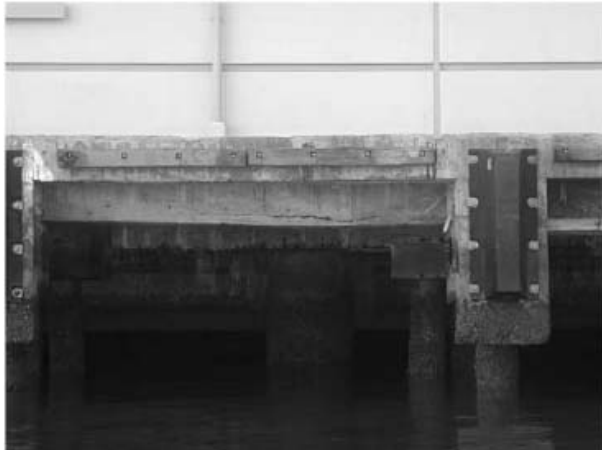
上屋前面 BL-4 の海側状況
法線平行方向の梁にクラックが見える

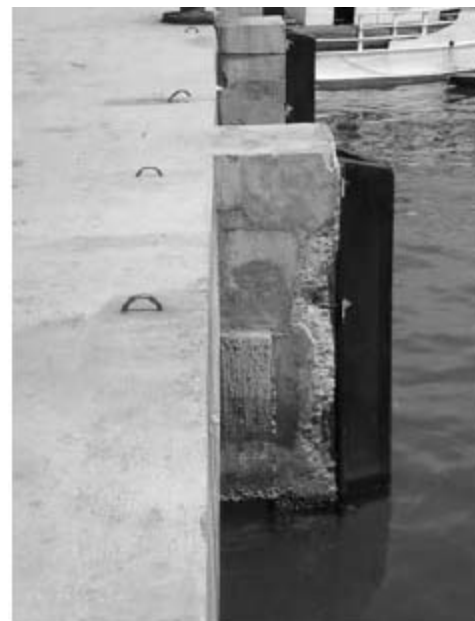
防舷材
台座部分が損傷している

港湾施設付帯設備の防舷材は2000年7月から2001年3月の我が国の緊急無償援助で、V-500H×2000Lの防舷材30個が新しく取り付けられたが、一部は既に破損しており、特に西側BL5,6のADB施工区間（V-400H×2500L、7基）は設計及び施工の不良からその機能は十分に発揮されていない状況である。岸壁上の係船柱は4種類あり、岸壁全長で17個の係船柱が取り付けられているが、船舶の牽引力に対する耐力は定かではなくアンカーボルトの太さ等より想定すると耐力は20トン程度と推定され、当岸壁に頻繁に接岸する船舶の規模（2000GRT～5000GRT）から考えると充分とは思われない。その他に着岸した船舶への給水設備及び消火栓の設備が岸壁に備えられている。

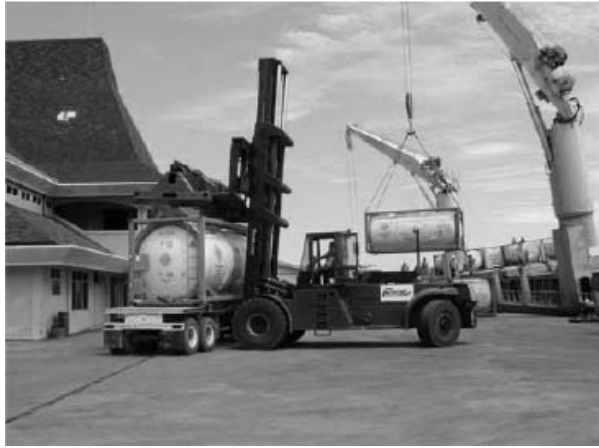
BL-1, 2での荷役状況

エプロン幅が20mあるため比較的荷役に余裕がある

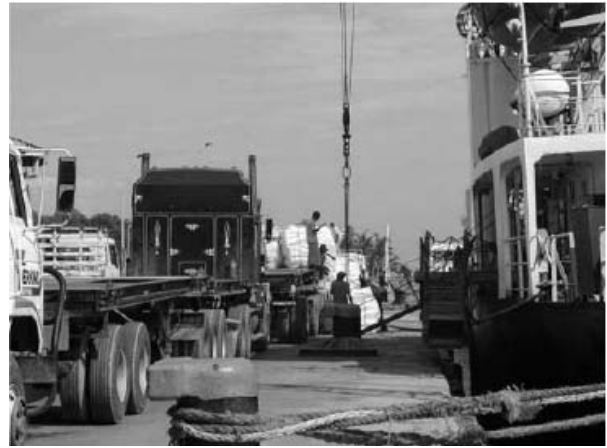
BL-3, 4での荷役状況

エプロン幅がBL-1, 2に比較し12mと狭いため、
機械・搬出用自動車が輻輳し安全面に問題がある

岸壁のエプロン部の幅は東側の BL1,2 の約 90m 区間のみが 20m であり、中央部の BL3,4 及び西側の BL5,6 は約 12m しかなく、荷役機械や搬出車両の輻輳を考えると、充分とは言えない状況にある。また、棧橋自体の損傷度も BL3,4 が最も激しいことから、岸壁の使用頻度は BL1,2 が最も多く、状況に応じて BL3,4 での荷役も行われている。(現在は BL3,4 の使用は禁止されている。)

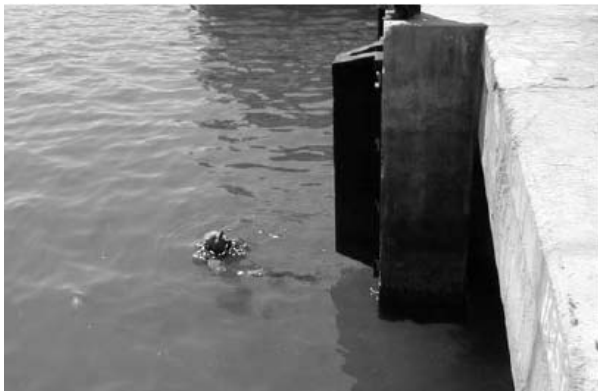
潜水士による杭の外観調査

栈橋の基礎杭については、海面下については潜水夫による目視観察及び写真の撮影を行い、気中部は目視による観察を行った。気中及び海中の目視による観測では表面は概ね良好とみられ、表面のコンクリートの破損や剥離も見られないことから問題はないと評価される。

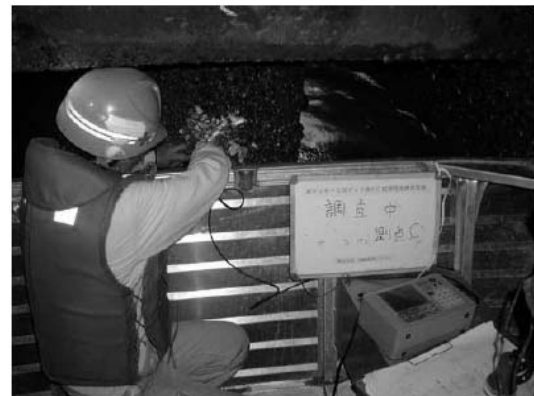
杭の弾性波探査

既設杭の長さ及び損傷の調査実施

栈橋基礎のPC杭の弾性波調査の結果は表 2-1-4.11 に示すとおりである。調査を行ったそれぞれの杭において、杭頭部から 10m付近及び 22m付近で反射データが得られたことから、PC杭は 12mの単杭を 2本を継いで 1本の杭として施工されたと考えられる。しかしその下端については、データ解析が困難な状態であり全ての杭において 3本目の杭の確認が出来なかった。また、杭の継ぎ手部以外での中間部ではひび割れ等の損傷も感知されず健全であるとみられる。

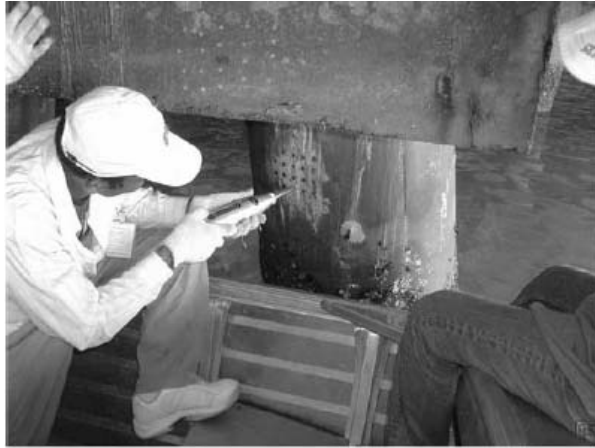
杭の強度測定

既設杭にてシュミットハンマー試験を行う

シュミットハンマーによる PC 杭のコンクリート強度試験の結果は表 2-1-4.10 の通りで 63～70N/mm²が確認され、杭強度にかかわる劣化は無いと判定される。したがって、既存の PC 杭を再利用する改修は可能である。

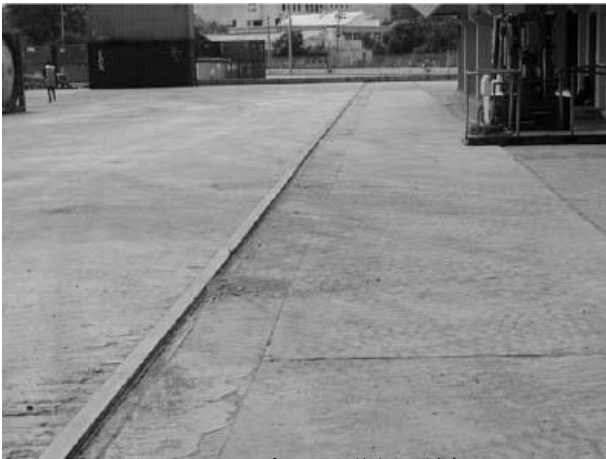
BL-1, 2のエプロン背後側の端部

コンクリートが剥がれ鉄筋が露出している

ブロック番号	状況	摘要
1	梁の両サイドに添ってひび割れが見られる。	改修の要有り
2	陸側端部はかぶり不足の為、鉄筋の露出が見られる。	同上
3	中央部付近に床版の鉄筋露出が見られる。 貫通口あり。	同上
4	中央部付近に床版の鉄筋露出が見られる。	同上
5	陸側にコンクリート打設時に降雨があったと思われる痕跡がある。	
6	特に無し。	
7	荷役機械による損傷と思われる痕跡がある。	
8	特に無し。	
9	上屋部分であるため不明。

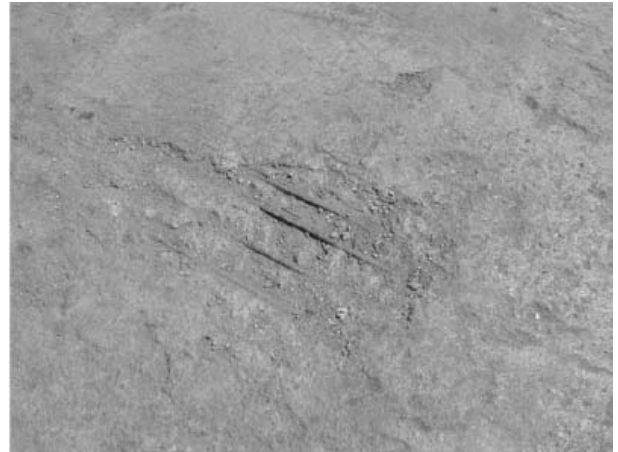
BL-4の床版上面の損傷状況

コンクリートが剥がれ鉄筋が露出している

床版について下面からの観測では BL1、2、5、6、8 は顕著な劣化は見られなかったが、上面から見た場合、BL1 では梁の側部に沿ってせん断ひびわれと思われるクラックが随所に見られ、BL2 ではかぶり不足による鉄筋の露出がみられた。また、BL4、7 は劣化率がそれぞれ 32% となっており、BL4 は一部補修を行っているがブロックの中央部付近では床版鉄筋が露出しており改修の緊急性は高い。BL3 でも中央付近で 1ヶ所床版に貫通口がみられ、鉄筋が露出している部分があり、コンクリートの崩落・摩耗状況からみるとこの部分では局部的にコンクリートの強度が不足しているとみられる。

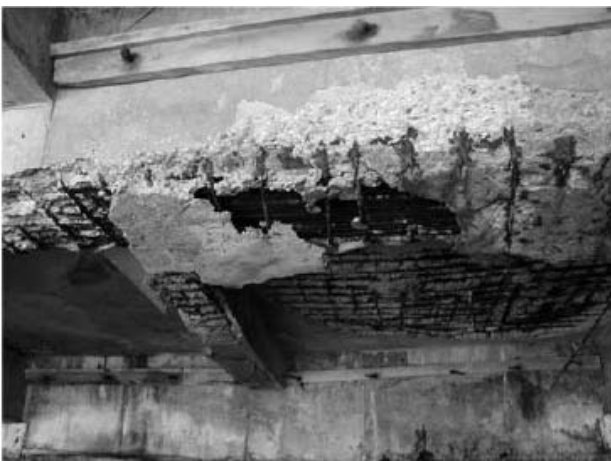
BL-1の床版及び梁の損傷状況

床版及び梁のかぶり部分のコンクリートが落下し鉄筋が露出して非常に危険な状態 施工時のかぶりが不足している

劣化率の高いブロックは、周辺も劣化が進んでいることから港湾構造物としては機能を果たせない状況であり、部材の一部を補修しても恒久的対策にはならず、ブロック全体の解体・撤去を行い全面的な改修を行う必要がある。

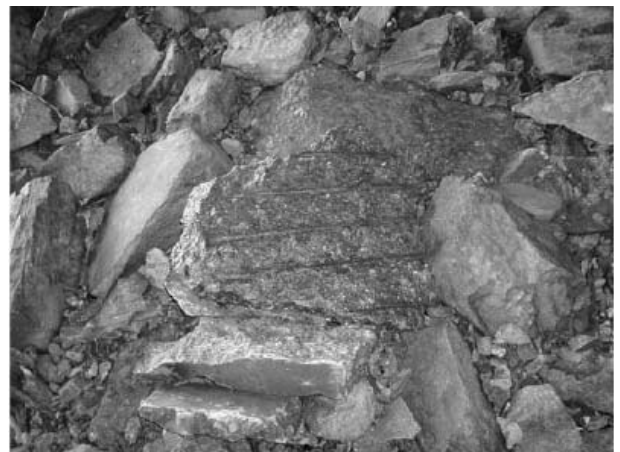
BL-1の床版の下側捨石部

床版のコンクリートが剥がれ落下している

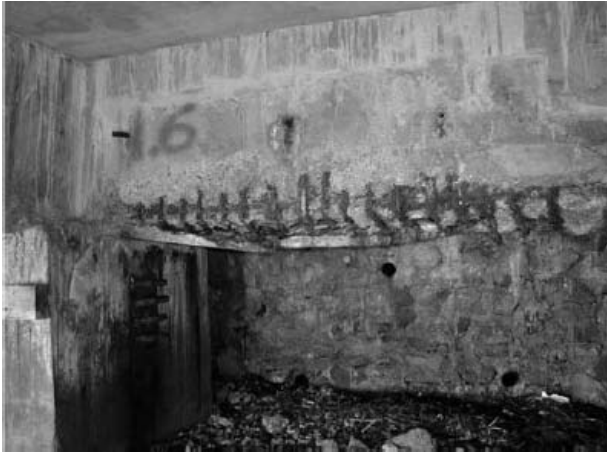
BL-2の梁の損傷状況及び土留め護岸

梁の下側のコンクリートが落下し主鉄筋が露出しており危険な状態 土留め護岸は比較的健全

また、BL1、2の背後の土留護岸は東ティモールで一般的に施工されている、捨石をモルタルにより固定したストーンメイソナリーと呼ばれる護岸構造であり、確立された安定解析手法はないが現地では実績のある構造様式である。2005年3月の現地調査の結果でも予備調査と同様に一部に損傷した箇所も見られたが、総体的に見れば前面の栈橋を改修することにより基部が堅固になり、現状で十分に安定を保つことができると判断された。したがって、この土留護岸は現状での安定性及び今後の改修工事、維持管理を十分に行えば、現地東ティモールの技術で今後も維持できると判断し、本調査では改修の必要は無いと判断される。

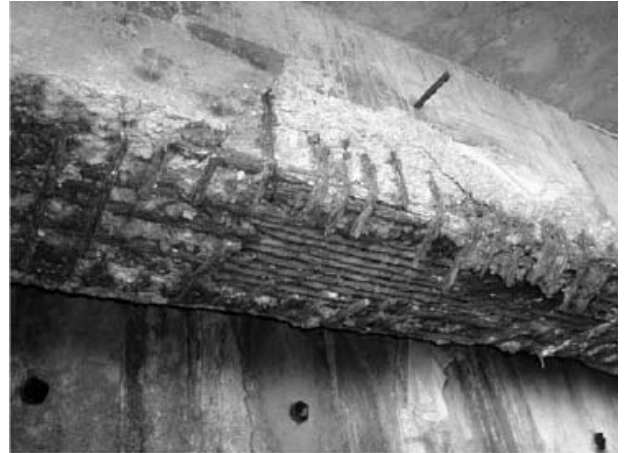
BL-2の梁の損傷状況

梁のかぶり部分のコンクリートが落下し主鉄筋、スタップも腐食破断しており非常に危険な状態

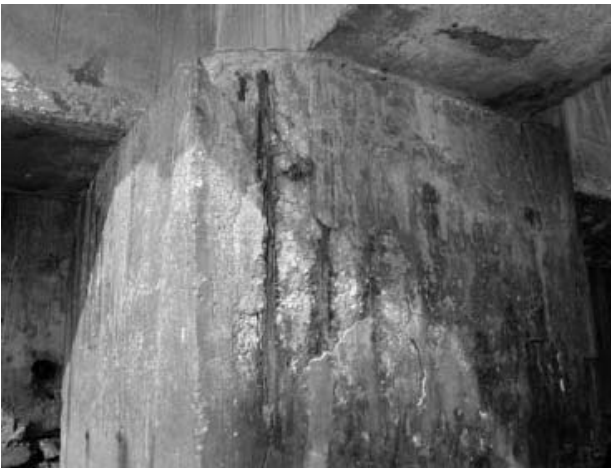
BL-2の杭頭部損傷状況

施工時の鉄筋のかぶりが不足し鉄筋が腐食している

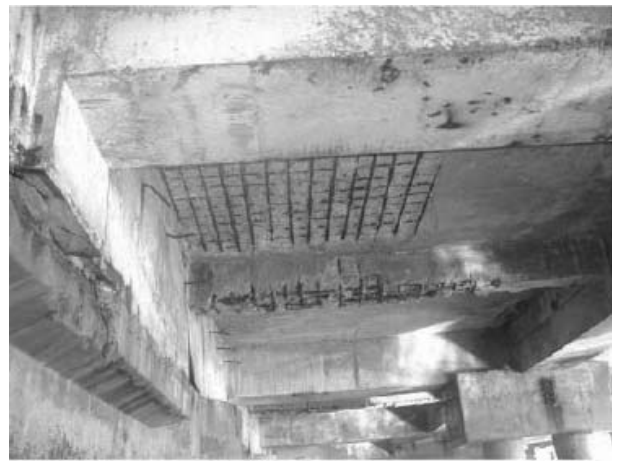
BL-3の床版及び梁の損傷状況

床版及び梁の下側のかぶり部分のコンクリートが落下し鉄筋が露出して非常に危険な状態

現地調査による棧橋の損傷度がもっとも激しい BL3,4 ではスラブの一部に穴、スラブコンクリートが剥離し鉄筋が剥き出しの状態にある。この東側がある BL1,2 はこれに比較し若干良い程度と観測された。

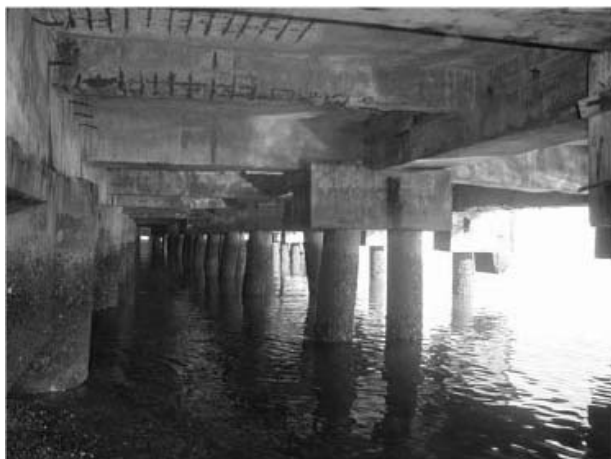
BL-3, 4の床版及び梁の損傷状況

床版及び梁の下側のかぶり部分のコンクリートが落下し鉄筋が露出して非常に危険な状態

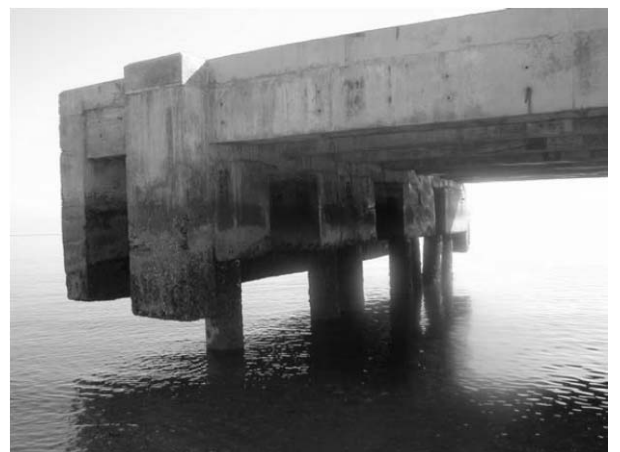
BL-6の梁及び床版の状況

他のブロックに比較し健全な状態

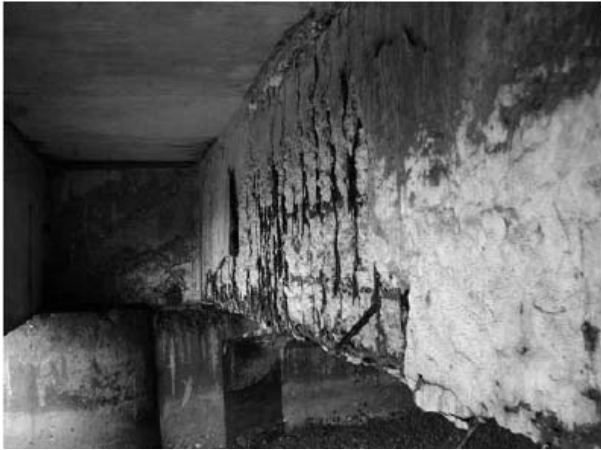
BL-7の梁側面の損傷状況
梁側面のコンクリートが剥がれ落下している

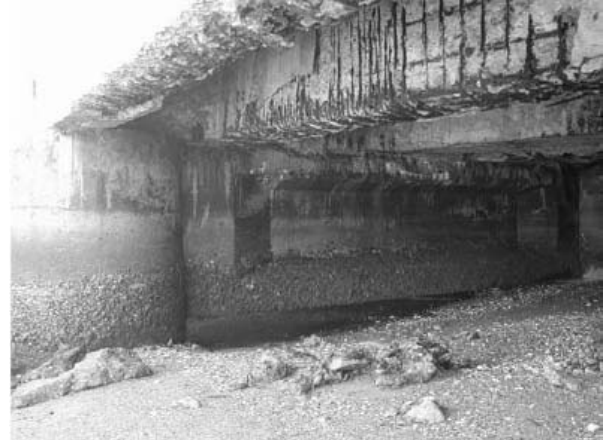
BL-7の床版の下側損傷状況
コンクリートが剥がれ鉄筋が露出している
かぶり部分のコンクリート厚が不足している

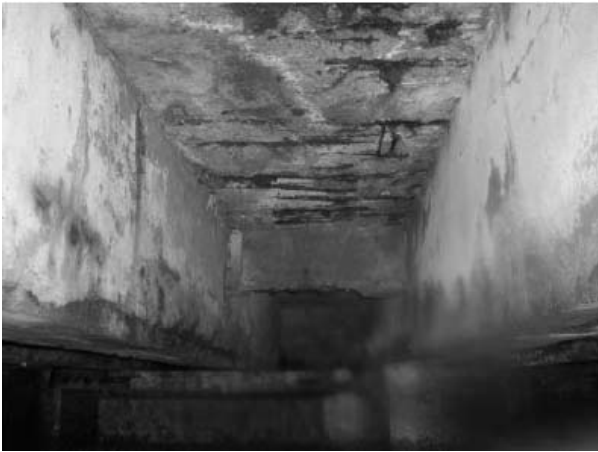
BL-9の床版の下側損傷状況
コンクリートが剥がれ鉄筋が露出している
かぶり部分のコンクリート厚が不足している

また、予備調査では保稅上屋基礎部となっている BL9 の下面については、潮位の関係より調査が充分出来なかったと思われ劣化が把握出来ていない部分があった。しかしながら、本調査では大潮時であった為、目視調査が可能となり他のブロック同様に BL9 についても損傷がかなり進行していることが判明した。

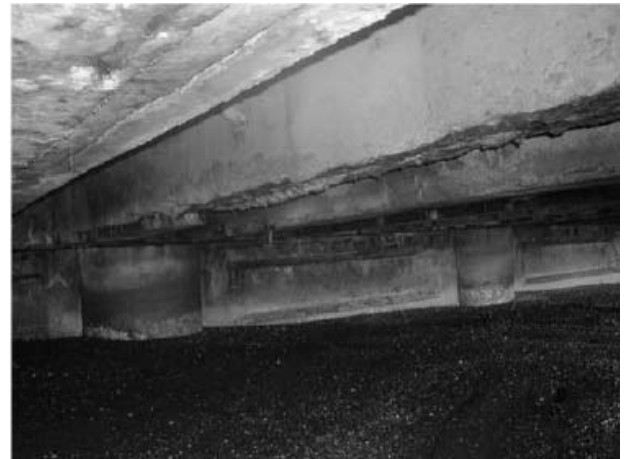
BL-9の梁の損傷状況
梁の下側のコンクリートが落下し主鉄筋が露出しており危険な状態

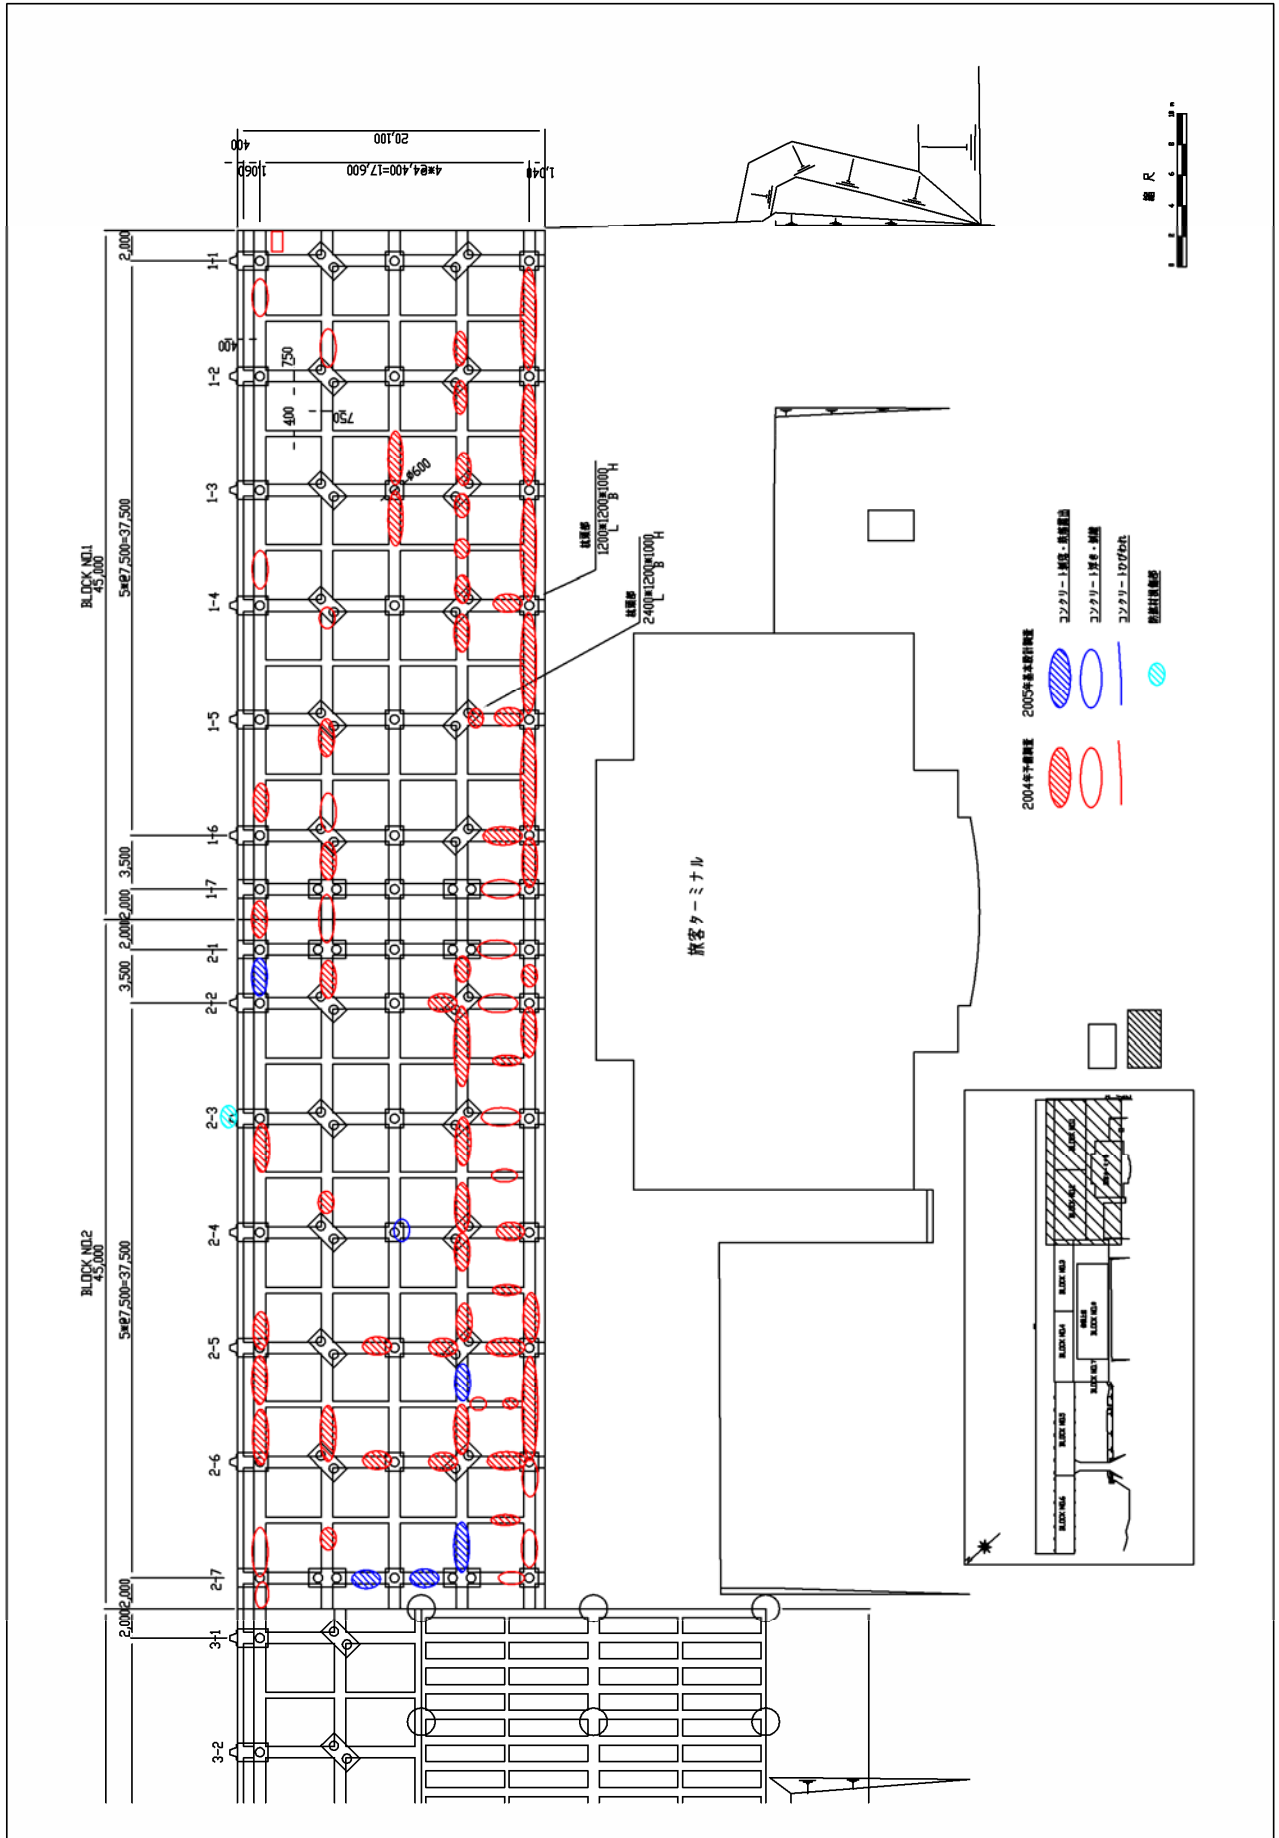
図 2-1-4.4(1) デイリ港埠頭損傷状況 (その1)

栈橋下部からの調査結果としては、損傷の位置及び概要は図 2-1-4.4 に示すとおりであり、損傷の割合については表 2-1-4.7 劣化部材判定、集計表に示すとおりである。なお、劣化の進行の把握の為、予備調査時の結果も併記した。

梁についての判定としては、BL4、7（進入路）の劣化率が50%を超え約80%にも及び著しい劣化状況である。BL2、3についても劣化率が42~45%となっており改修に対する緊急性が高いといえる。比較的問題の少ないブロックはBL5、6及び8であるが、各ブロックともに数箇所の損傷が見られる。梁部材での劣化状況は概ね、コンクリートが剥落・鉄筋露出し、多くの梁で配力筋の破断が確認された。また、主筋についても断面の減少は、著しく一部破断に及んでいる箇所もあり劣化度の判定はVである。
