2-4-2 坑内検層

2-4-3 噴気誘導作業

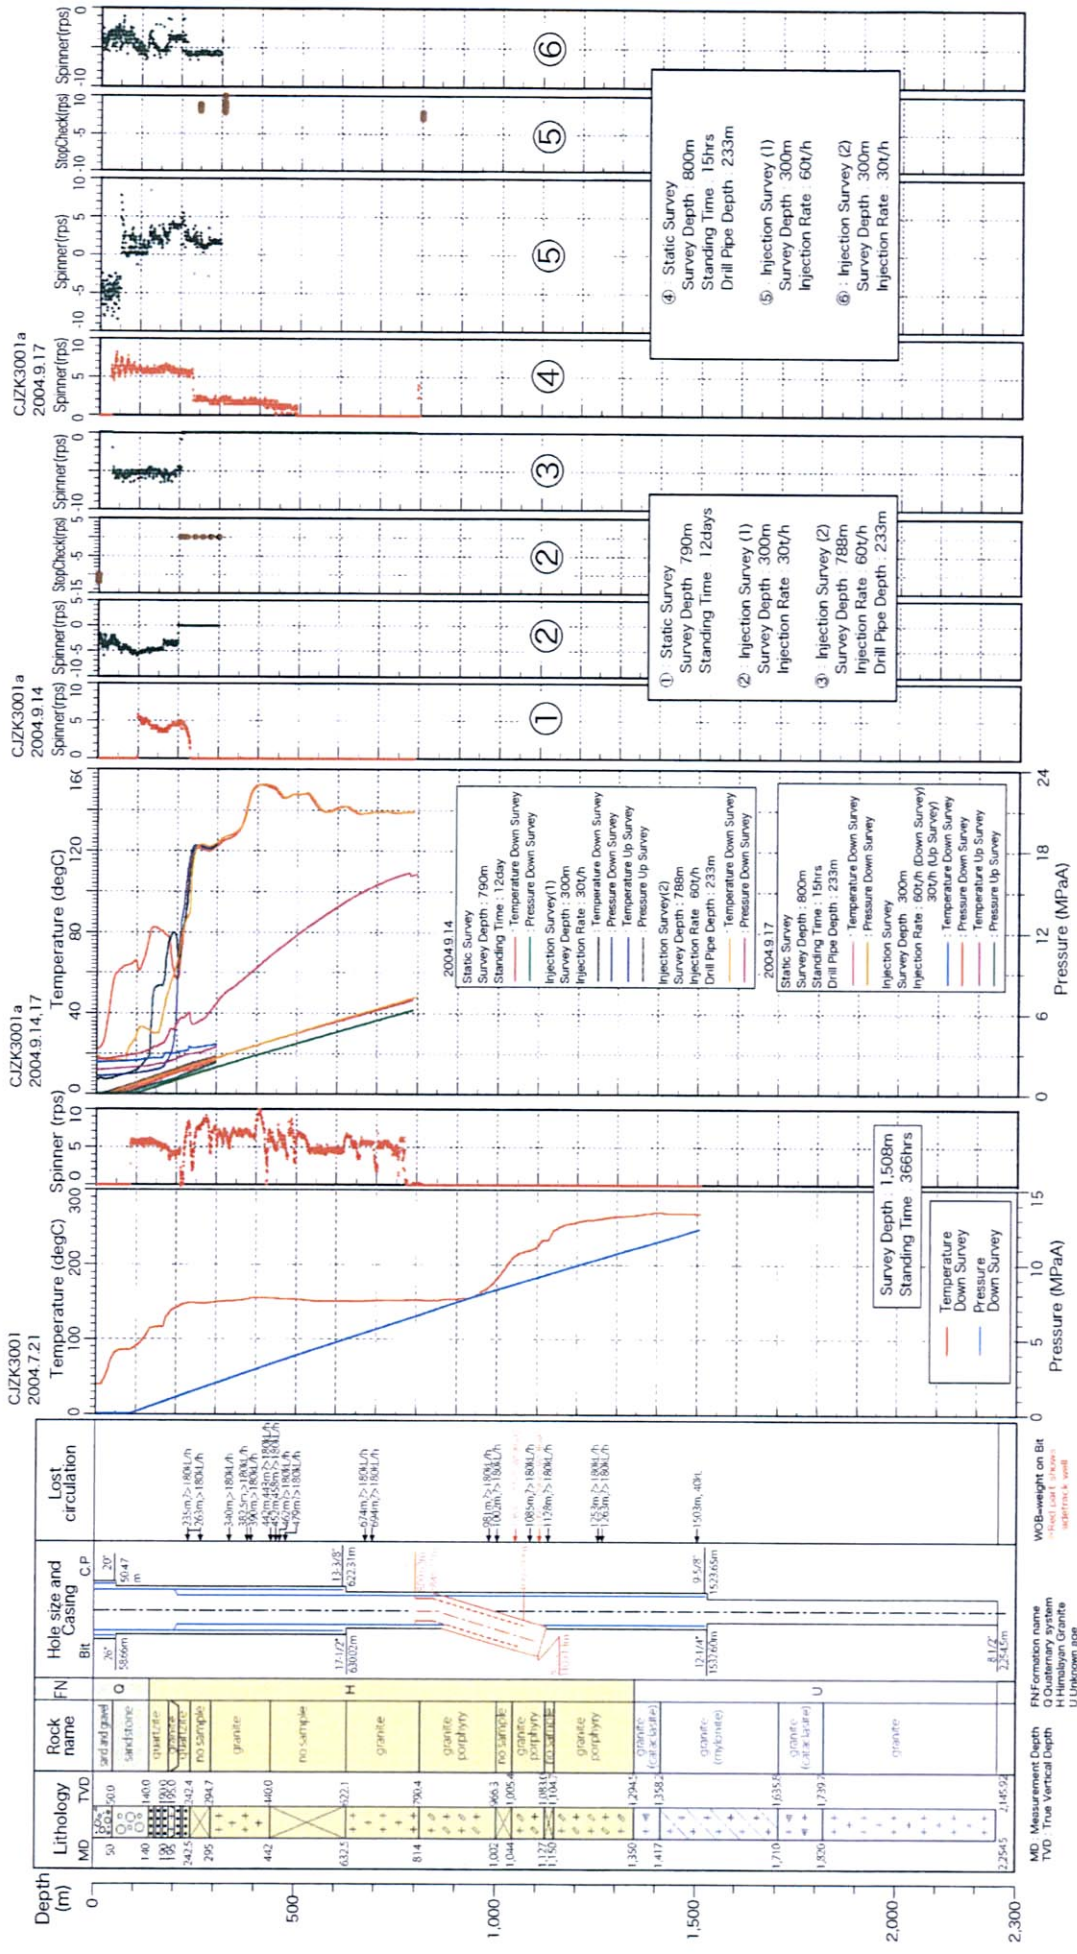
図2-4-8 CJZK3001およびCJZK3001a検層結果総合対比図

これらの検層結果の総合対比を図 2-4-8 に示す。

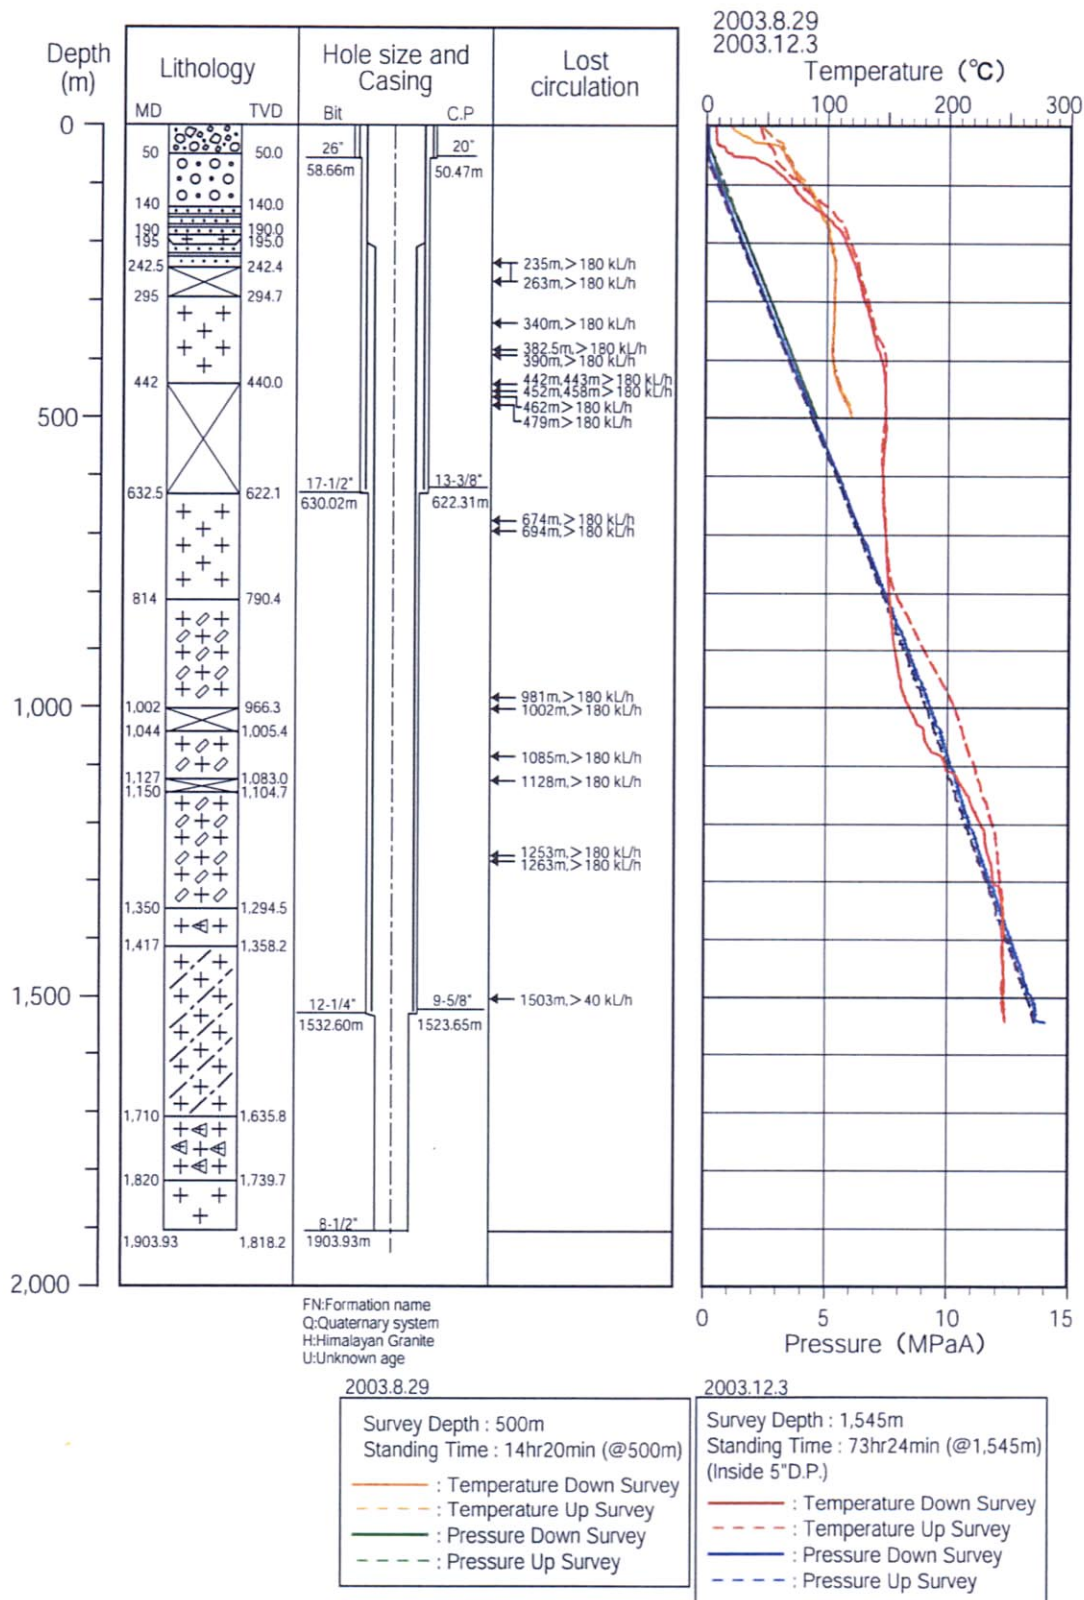
図2-4-9 CJZK3001 PTS検層結果(2003年度)

深度500mまでの測定を行い、PTS検層器が正常に稼動することを確認した。坑内の最高温度は120.1℃(深度500m)であり、深度0mから200m付近まで直線的に上昇する。深度200mから400m付近までは、ほぼ100℃で一定である。坑内の最高圧力は4.58MPa(深度500m)である。

深度 1,545m までの測定を行い、PTS 検層器が正常に稼動することを確認した。坑内の最高温度は 247.8℃ (深度 1,545m) であり、深度 0m から 400m 付近まで直線的に上昇する。深度 400m から 1,000m 付近までは、約 150℃ でほぼ一定である。深度 1000m から 1,250m 付近までは緩やかに温度上昇し、それ以深で再び測定温度値は一定となる (240～250℃ 程度)。坑内の最高圧力は 13.63 MPa (深度 1,545m) である。

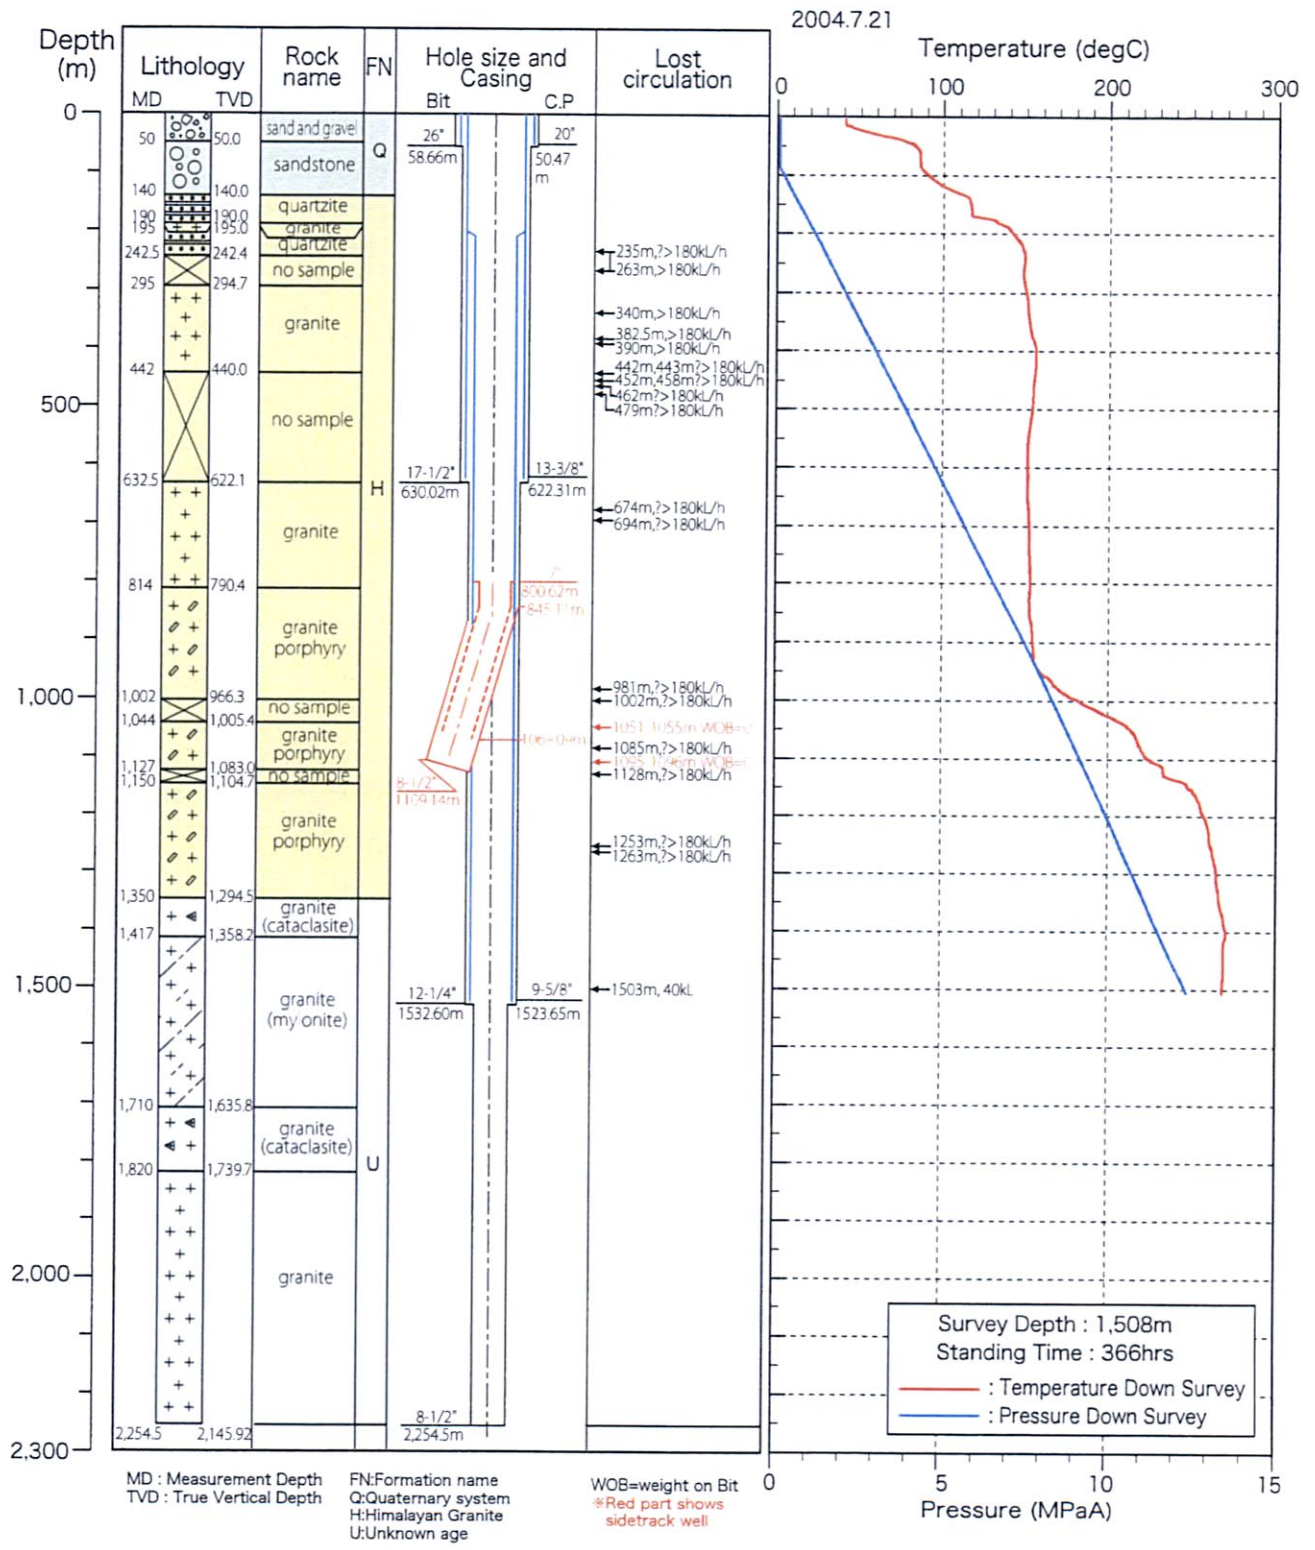
图2-4-10 GJK3001 温度压力测定结果 (2004. 7. 21)

下記のように、ワイヤーの深度計深度は 1700m まで降下させたが検層器は 1,508m までしか降下せず、ここまでの測定となった。坑内の最高温度は 270.8℃(深度 1405.2m)であった。深度 0m から 200m 付近までは温度が直線的に急激に上昇する。200m から 950m まではほぼ 150℃で一定である。950m から 1200m までは温度は再び直線的に急激に上昇し、その後は 220～230℃でほぼ一定である。

巻上後のケーブルは、2ヶ所でキックした状態が見られた。測定結果において、深度 1,508 m 以深は圧力上昇が見られなかった。このことから、ワイヤーは深度 1,700 m まで降下させたが、検層器は深度 1,508 m 以深に降下しなかったものと判断される。8-1/2” 裸坑頭部（深度 1,523.60 m）付近に、なんらかの坑内異常があるものと思われる。降下時において、スピナーの回転が深度 800 m 以浅で停止した。ゲル化した泥がスピナーの羽根に付着して、スピナーの回転が停止したものと考えられる。深度 950～1,150 m 区間で、温度の急激な上昇が認められる。深度 950 m 付近からの温度の急激な上昇と対応して、圧力カーブに変化が認められ、流体密度が変化していることが想定される。

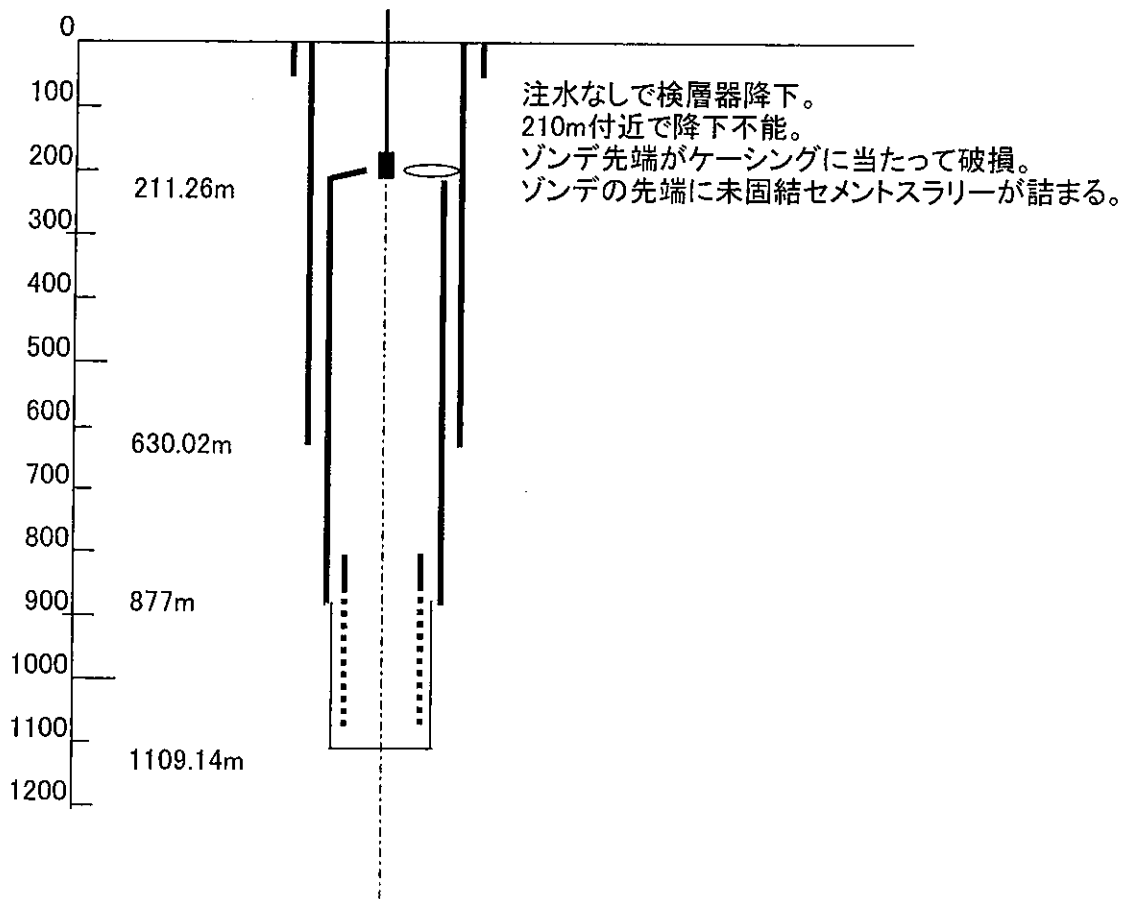
図 2 - 4 - 1 2 検層結果の解釈 (9月13日注水なしで検層)

13:00～13:30 ツール巻上。巻上後、スピナーハウジングが折れ曲がっていることが確認された。ハウジング先端に金当たりの跡があり、9-5/8”ケーシング頭部に当たったものと推定される。スピナー部にセメント様物質が詰まっていた。

注水なしの状態、セントライザーの羽を3枚つけて検層器を降下したが、深度210mでつかえて降下しなかった。ワイヤーを昇降させたが降下できず、検層器を巻上たところ、検層器の先端が破損した状態であった。深度211mの9-5/8”ケーシング頭部に当たって破損したと推測される。

検層器を交換後、注水なしの状態、セントライザーの羽を6枚にして降下した。深度210mでつかえて、ワイヤーを数回昇降させたが降下できなかった。検層器を巻上たところ、スピナーの先端の鞘の部分に未固結のセメントスラリーがすっぽりと型抜きした状況で詰まっていた。これは深度211mの9-5/8”ケーシングセメンチングのセメントスラリーが未固結のまま、噴気誘導などの圧力変化により押し出されて坑内に出てきたものと推定される。

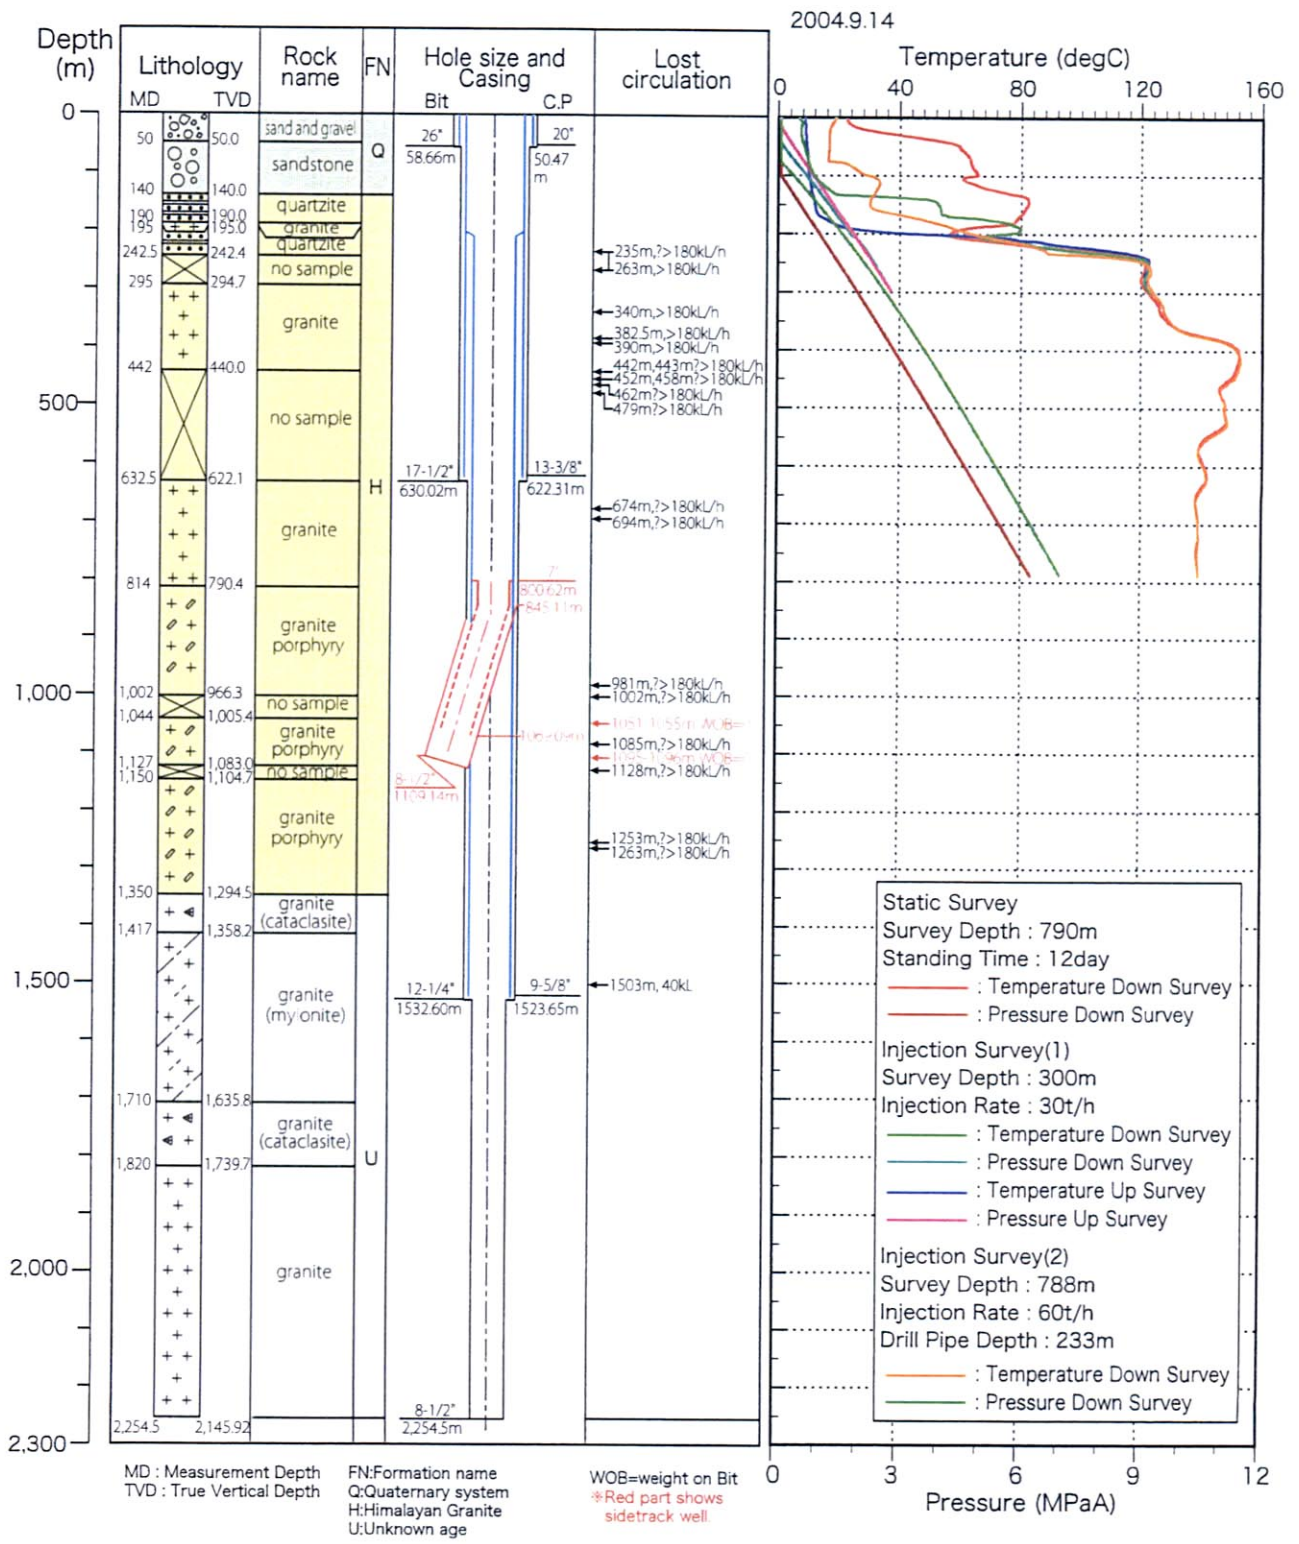
図2-4-13 GJK3001a 温度圧力測定結果 (2004. 9. 14)

検層に先立ち、掘管を深度 210 m まで降下し、未固結セメントを洗い流すため、注水を 10 分間行った。その後、注水なしでセントライザーの羽を 6 枚つけて PTS 検層器を降下した。深度 210 m 付近はスムーズに通過し、検層器は深度 800 m まで降下し、7" 孔明管の頭部に到達した。セントライザーの直径は 7" 孔明管よりも大きいため、これ以深には降下できない。降下時に深度約 235 m 付近からスピナーの回転が停止した。これは未固結セメントがスピナーに詰まったためと推測される。

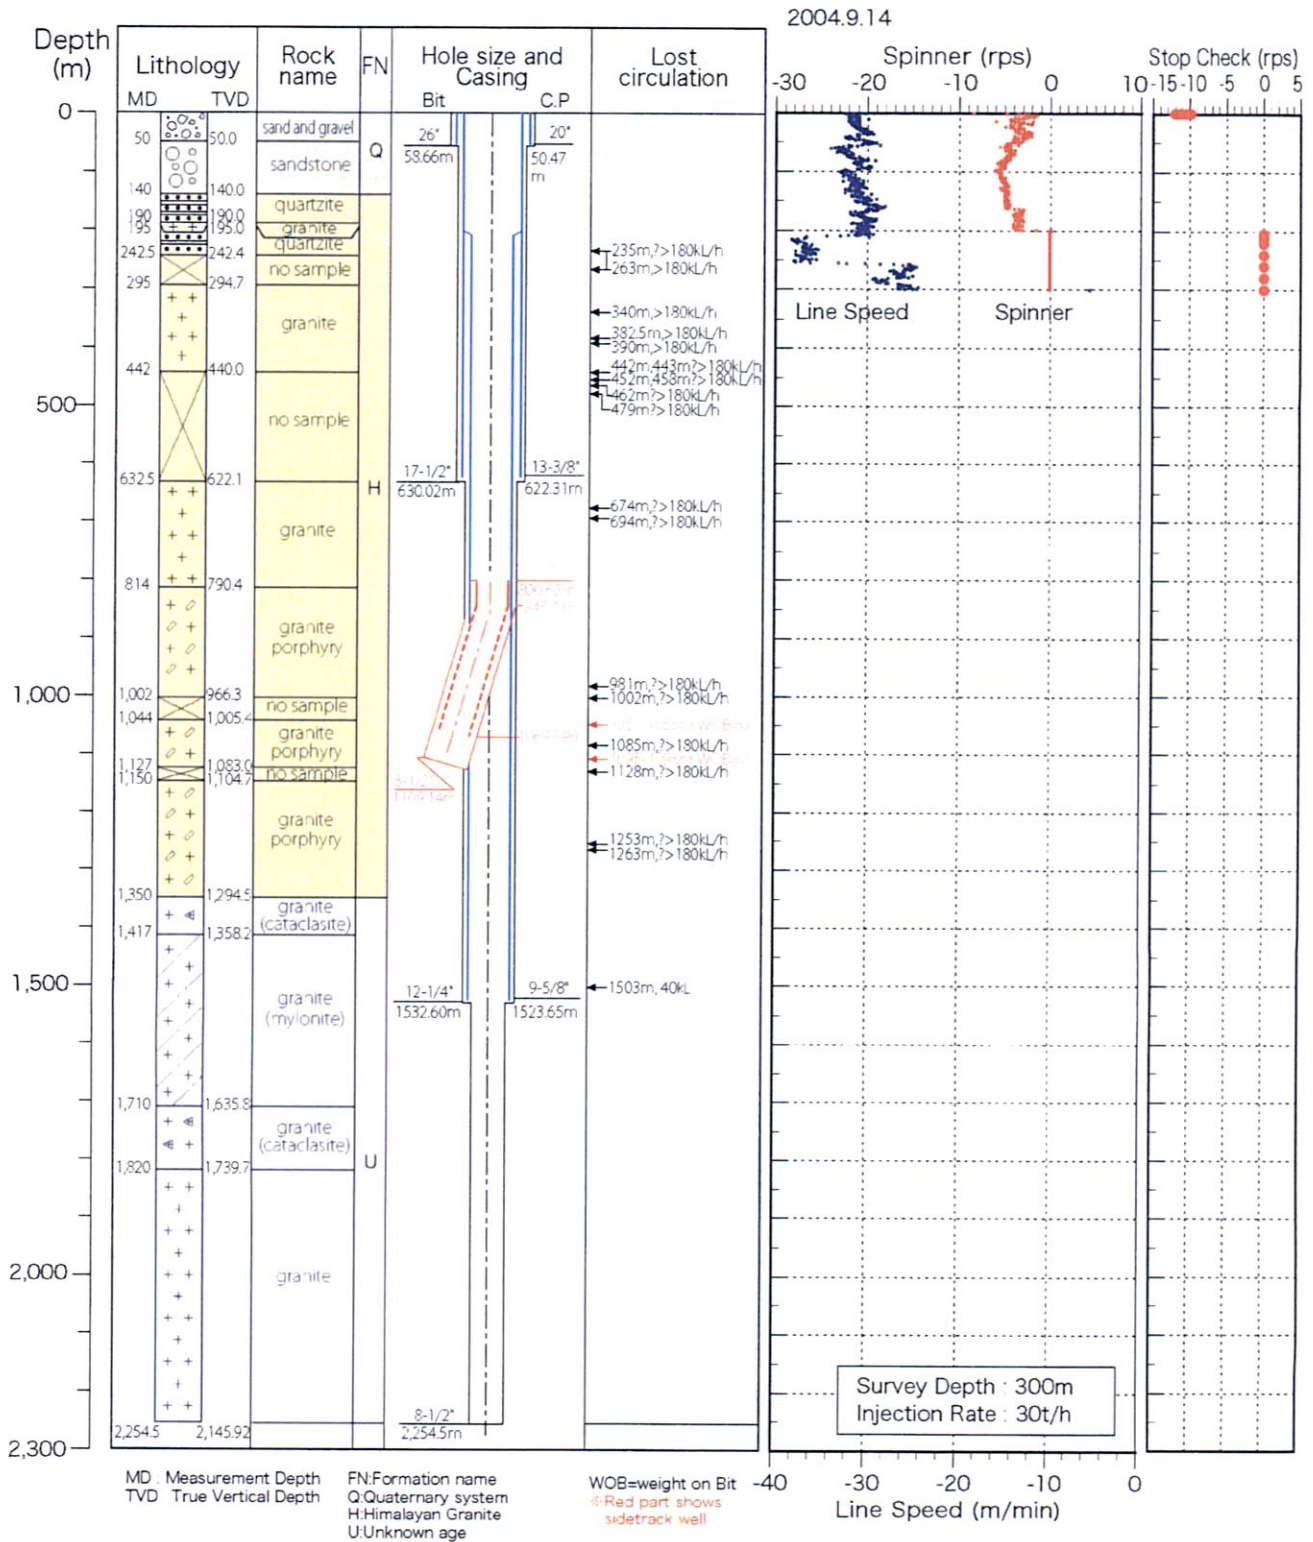
図2-4-16 CJZK3001a 注水中のスピナー測定結果 (2004. 9. 14、注水流量 : 30t/h)

13:20～14:20 セントライザーを装着しないで検層器を降下した。深度 788 m でつかえ、揚降を数回繰り返したが、降下できなかった。深度 210 m 付近のセメントが落下し、深度 788 m 付近で棚を形成したと推測される。

検層器はセントライザーをはずして、60 t/h で注水しながら降下した。深度 210 m 付近の降下及び上昇はスムーズであった。途中、深度 240 m 付近でスピナーの回転が停止したが、これは未固結セメントがスピナーに詰ったものと推定される。また検層器は深度 788 m で降下できなくなったが、深度 800 m の 7" 孔明管頭部で未固結セメントが棚を作っているためと考えられる。
