## 2-4-3 引喷作业

CJZK3001勘查井钻探工程终孔后，于2004年9月用空气压缩机进行了引喷试验，但引喷未成功。为了调查没有喷汽的原因，实施了PTS检测。根据调查结果，查明了井内事故的原因，但是抽气使用的空压机的容量不够。考虑到如果加大空压机的容量，则喷汽有可能实现，因此，其后安装了容量较大的空压机。在11月，虽然用了大容量的空压机，但还是未成功，从引喷的情况看，用以上引喷方法，即使继续引喷，引喷成功的可能性也很小，所以就放弃了引喷。引喷不成功的原因是浅部的低温热水流入井内，深部热储层的裂隙的透水性不足，井内堵塞，深部裂隙热储层温度不足等多方面原因造成的。

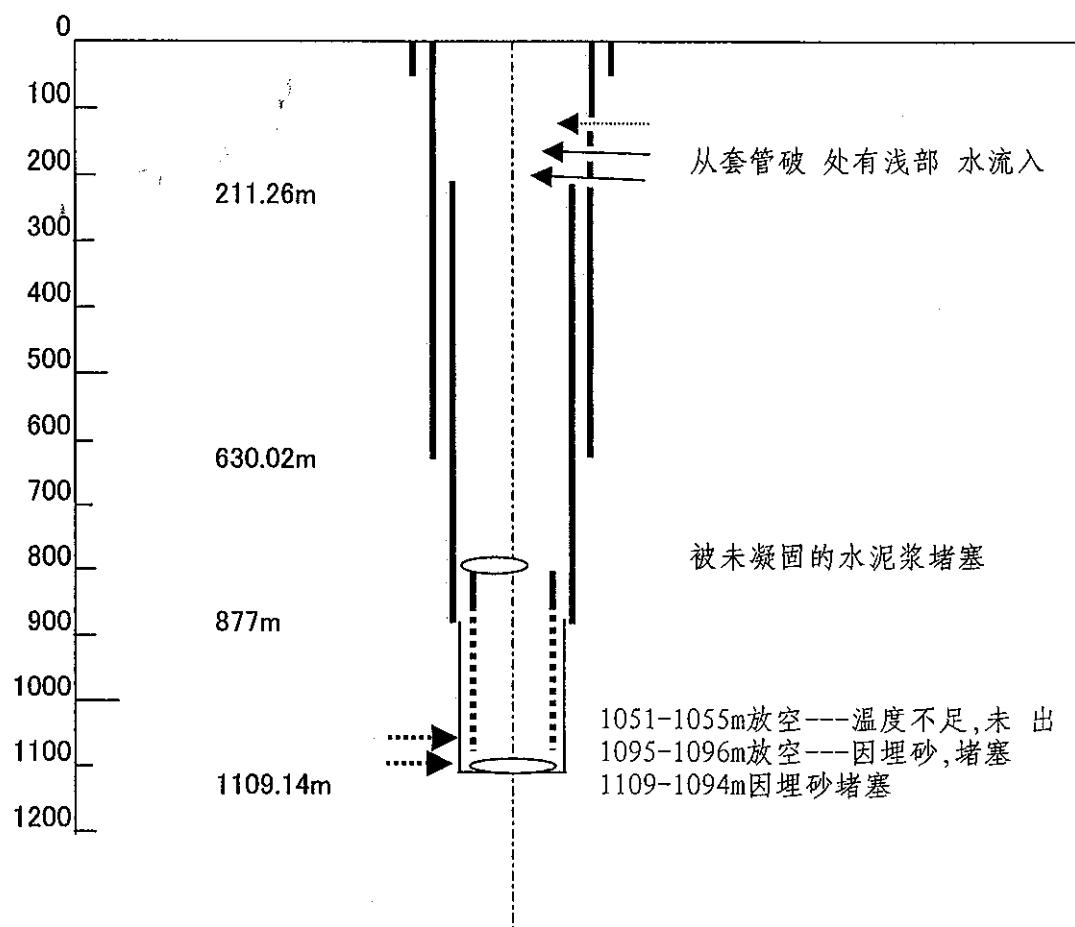
图2-4-22 测井结果的分析（引喷时的总体情况）

- ① 在深度135m附近，165m附近和205m附近有套管破损，水注入之后基本全量漏失。
- ② 在注水测井时，从165m到800m水是向下流动的，这说明在800m以下，地下裂隙具有透水性。
- ③ 在211m附近未凝固的水泥在引喷时被带出，有可能在井内形成堵塞。
- ④ 本次所用PTS测井仪器的旋转器的流速测量界限以目前的经验是0.1 m/s。以这一流速对13-3/8"套管的流量进行换算的话，大约为 $24 \text{ m}^3/\text{h}$ 。以30 t/h的流

速注水时，接近旋转器的测量范围。如此考虑的话，以 30 t/h 的流速注水时，粗略地说，大约从 165 m 附近开始以 15 t/h 左右的流速流出。其余的 15 t/h 左右的水在深度 165 ~ 205 m 间的 13-3/8" 套管中流动，几乎以相同的流速从 9-5/8" 套管中流下。

根据 9 月份的 PTS 测井结果，CJZK3001 井在深度 135m 附近、165m 附近及 205m 附近，由于 13-3/8" 套管破损，推测浅部热水有从这些地方流入井内的可能。还有，这次引喷时，喷出热水的化学分析结果表明了浅部热水流入了井内。在该深度的浅部热水的温度推测为 110°C ~ 140°C，此低温浅部热水有可能阻碍了深部热水的喷出。

CJZK3001井，从9月份的PTS测井结果来看，在210m附近套管固井时，未凝固的水泥被挤出，有可能落入到井内。如果这种现象大规模发生的话，有可能在井的深部形成堵塞。另外，也确认了在CJZK3001井的井底有被埋没的现象，由此也可能引起地下裂隙的堵塞。

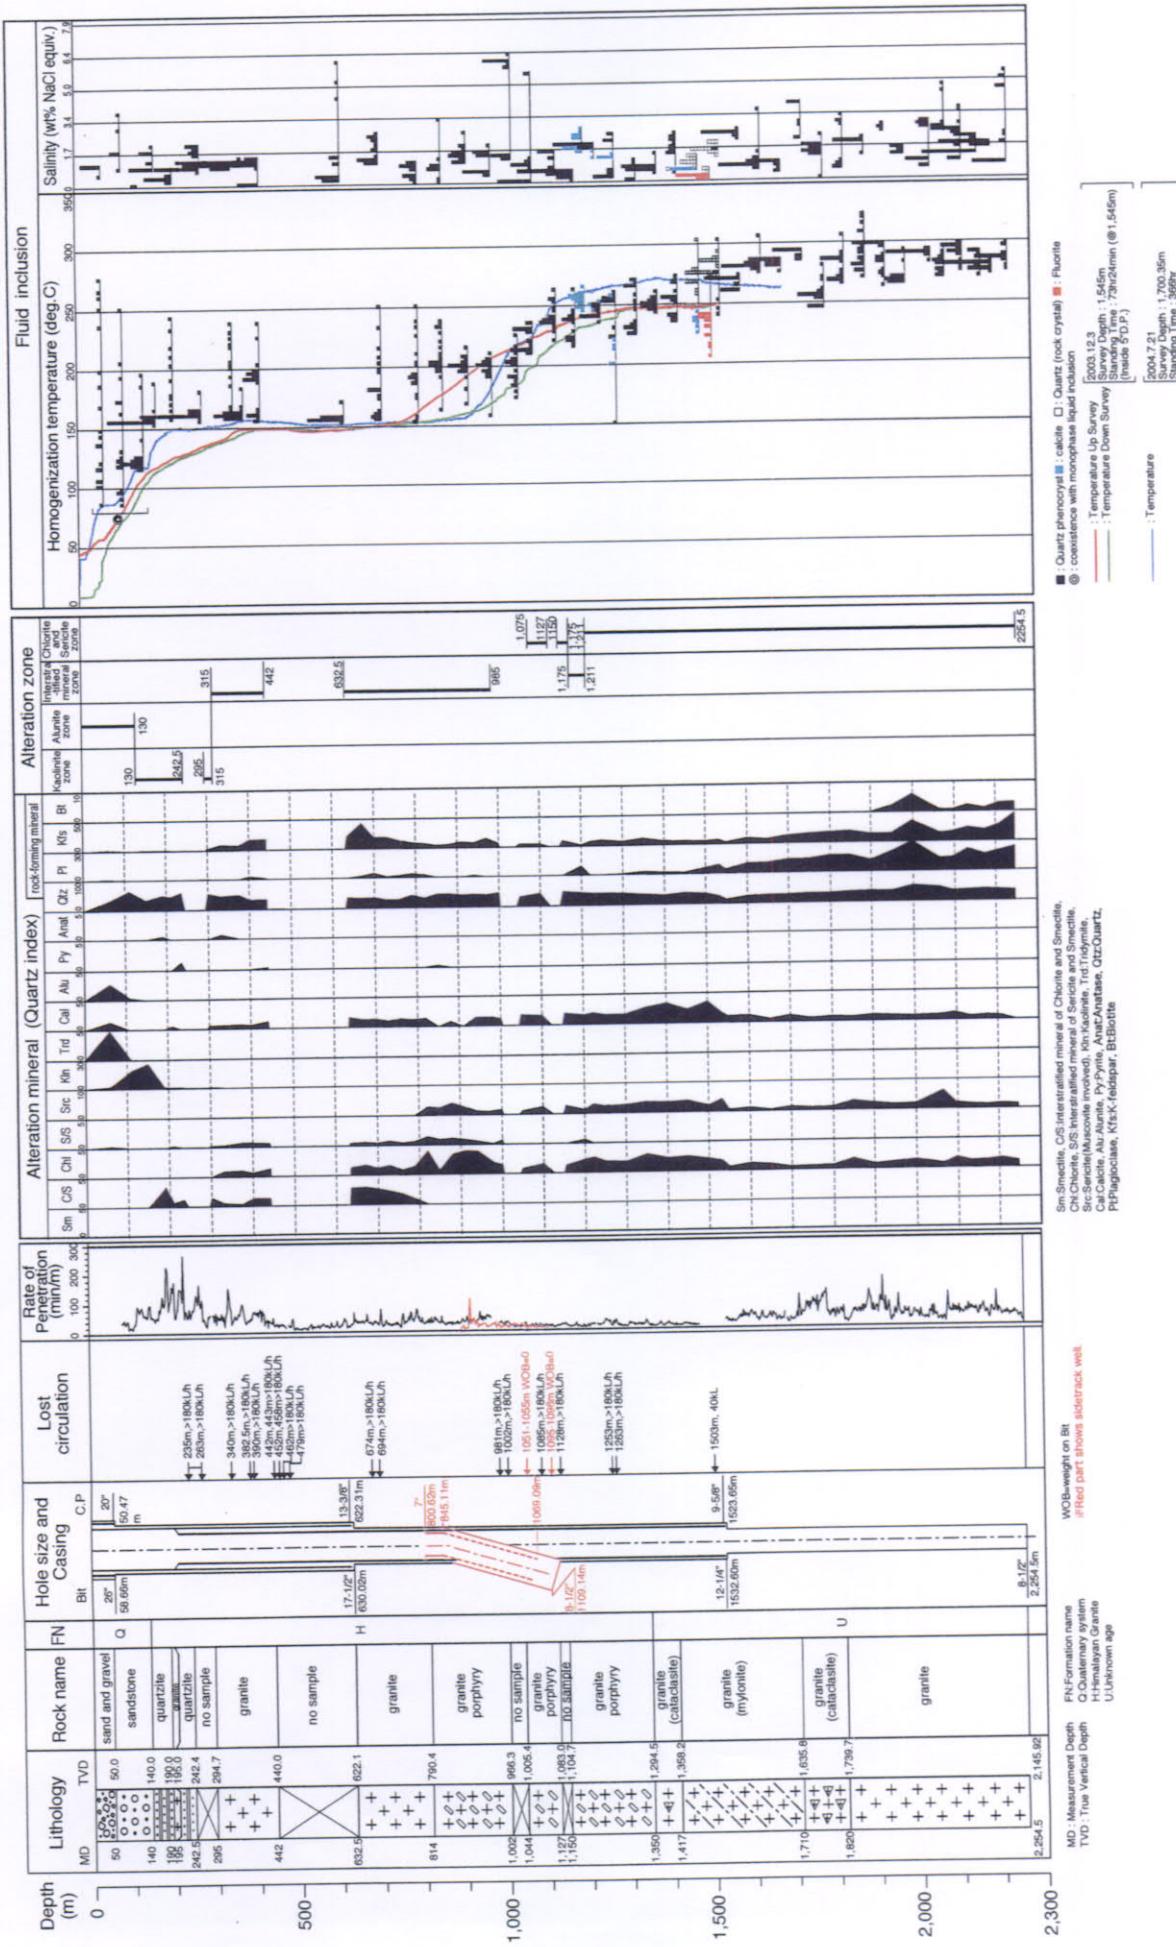
图 2 — 4 — 2 6 CJZR3001 综合柱状图

在CJZK3001井钻探时，根据泥浆漏失及钻探放空区（图2-4-26），将热储层进行以下的区分。

- ①浅部热储层：深度235~479m，674~694m
- ②深部热储层：深度981~1,128m，1,253~1,263m，1,503m

在以上热储层深度，斜长石分布带与几乎完全蚀变的强蚀变带大体一致，推测是地热流体活跃的强透水性区域。以上区段的钻进率也较大，反映了岩石的透水性强。特别是在CJZK3001井侧向开窗钻进时，在深度1,051~1,055m及1,095~1,096m，遇到了孔隙（放空钻进区间），表明地下深处分布有巨大的断裂。
