18. Khettara: Jdida bouya (A - 54)

18. Khettara: Jdida, Bouya

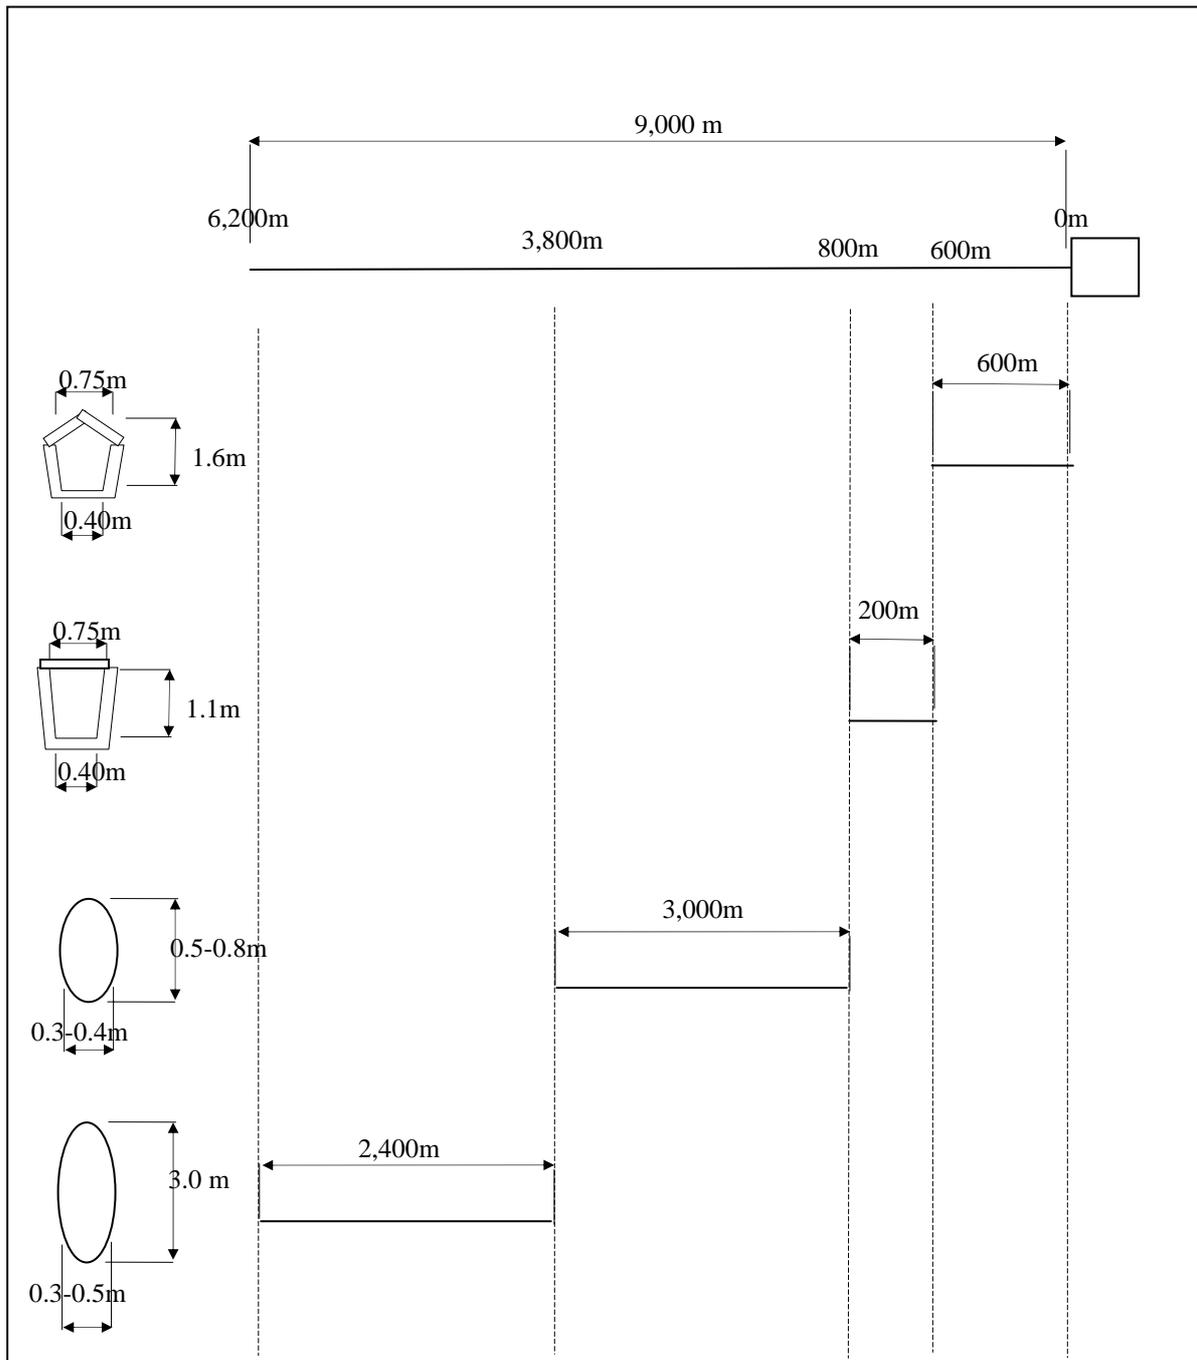
Khattara	Sur une longueur de 5400 m de galerie, les travaux de maintenance sont très pesants (curage et coût).
Utilisation et gestion d'eau	Un ancien canal en béton engendre des infiltrations d'eau.
Organisation de l'agriculture	(non spécifiée)

Nom khettara	Longueur du terrain du puits mère (en direction de l'aval)	Section de fuite (longueur)	Effondrement de la khettara	Cause des dommages
Jdida Bouya	1000m	Section non construite.	Effondrement dans 1600 m de parois du tronçon non construit.	- Fuites: la stagnation de l'eau en amont affecte l'écoulement d'eau et favorise les infiltrations. - Effondrement: no maintenance, dépôts de sable + puits colmatés.

Réhabilitation de la khattara	Extension de la galerie en béton réduirait les pertes en eau.
Utilisation et gestion de l'eau	Revêtement en béton des canaux d'irrigation. Installation du système goutte à goutte sur 3 ha par FIDA.

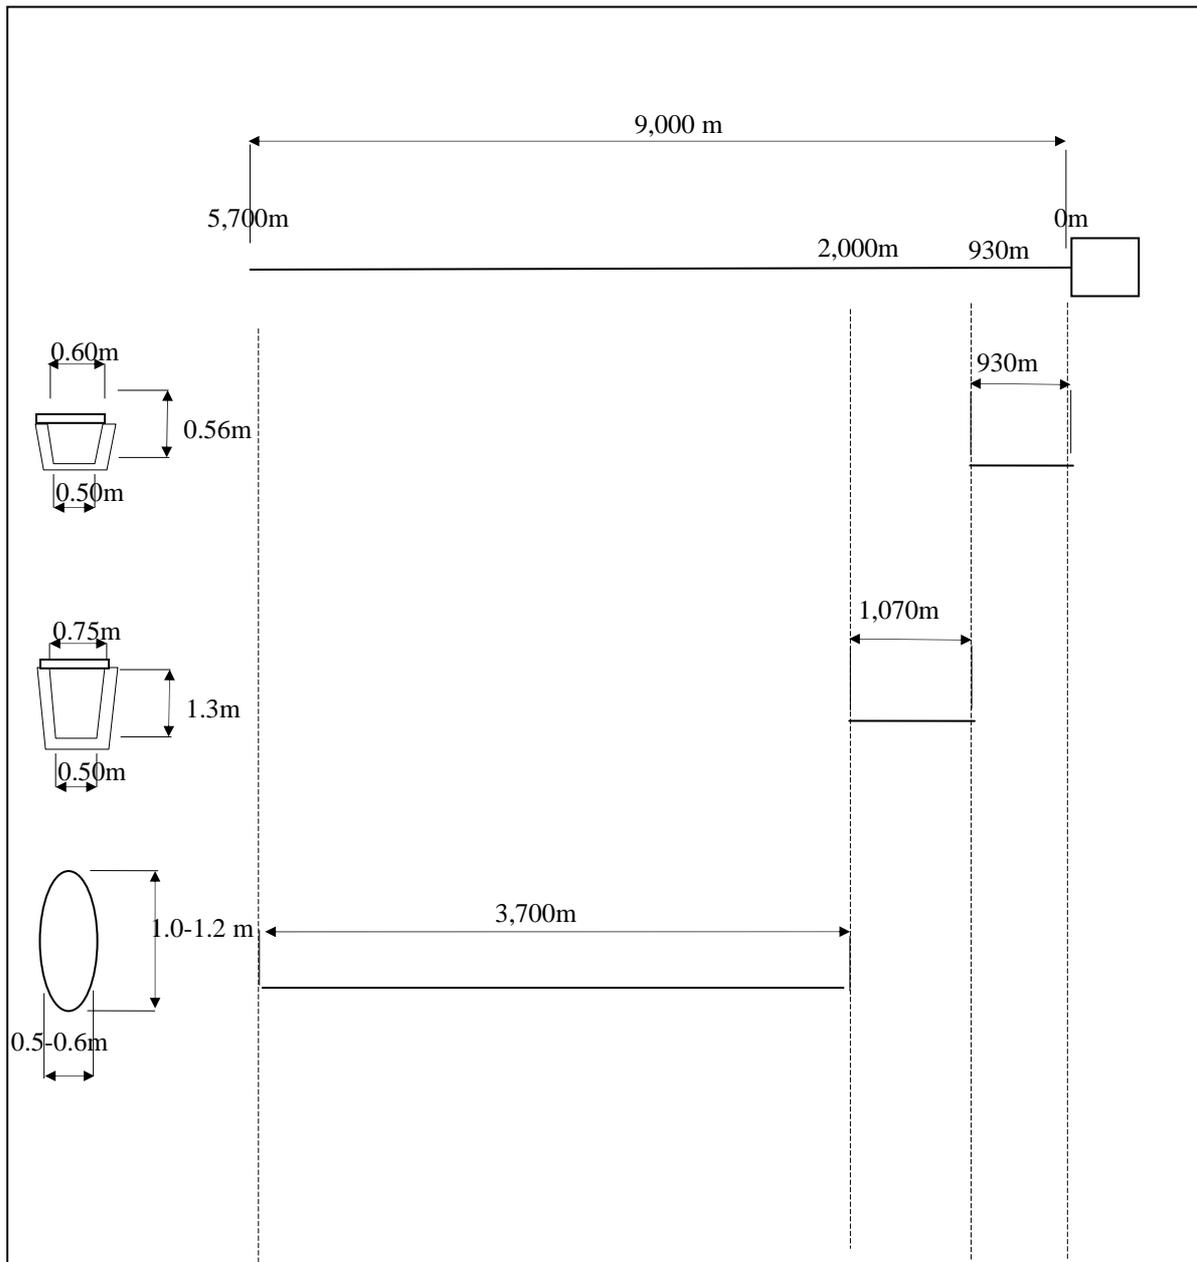
19. Khattara: Kdima, Krair

Khettara	La section étroite de la khettara entrave les travaux d'entretien. Des infiltrations dans la partie non construite de la galerie.
Utilisation et gestion d'eau	Infiltrations dans les canaux d'irrigation en terre.
Organisation de l'agriculture	(non spécifiée)

Nom khattara	Longueur du terrain du puits mère (en direction de l'aval)	Section de fuite (longueur)	Effondrement de la khattara	Cause des dommages
Kdima Krair	500m	Sur 3200m depuis la fin des construction en amont.	Effondrement des parois sur les parties non construites de la galerie.	- Fuites: partie non construite. - Effondrements: partie non construite

Réhabilitation de la khettara	Extension de la galerie en béton de la khettara.
Utilisation et gestion de l'eau	Extension des conduites en béton.

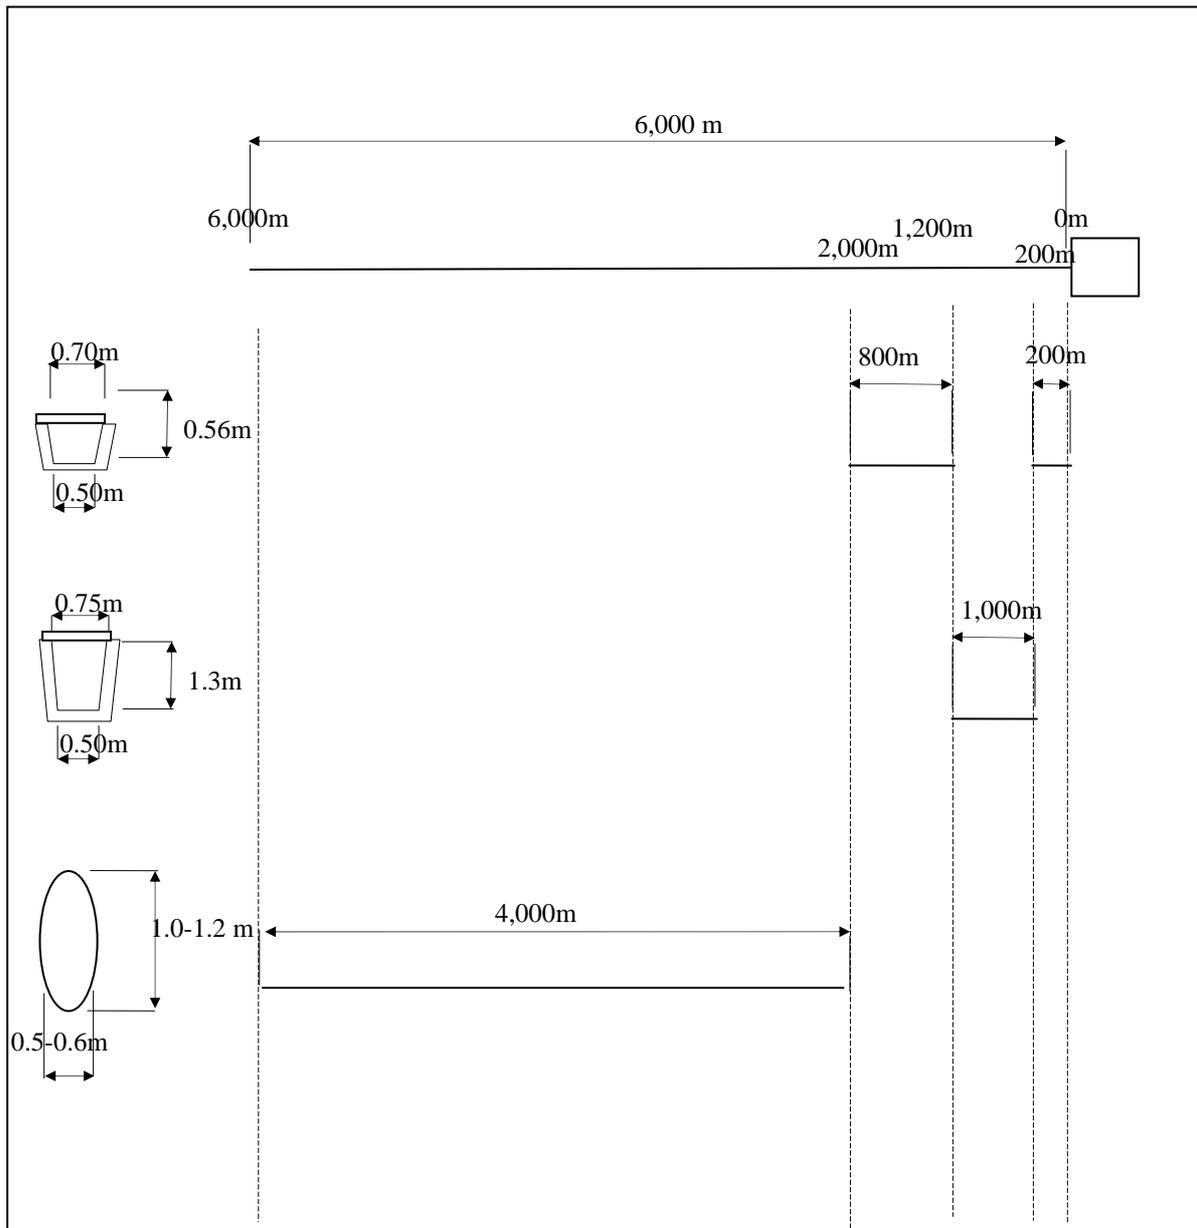
20. Khettara: Jdida, Krair

Khetara	La section étroite de la khetara entrave les travaux d'entretien. Des infiltrations dans la partie non construite de la galerie.
Utilisation et gestion d'eau	Infiltrations dans les canaux d'irrigation en terre.
Organisation de l'agriculture	(non spécifiée)

Nom khettara	Longueur du terrain du puits mère (en direction de l'aval)	Section de fuite (longueur)	Effondrement de la khettara	Cause des dommages
Jdida Krair	500m	3500m depuis la fin des constructions en amont.	Effondrement: non observé.	Pas de construction.

Réhabilitation de la khetara	Extension du canal en béton dans la galerie de la khetara.
Utilisation et gestion de l'eau	(non spécifiée)
