29. Khettara: Tinififte (G - 55)

29. Khetara: Tinififte

***B. Questionnaire Relatif aux Galeries de
Khettaras Délabrées et Celles à
Tronçons de Galerie Etroits***

Questionnaire Relatif aux Galeries de Khettaras Délabrées et Celles à Tronçons de Galerie Etroits
(Etude Initiale)

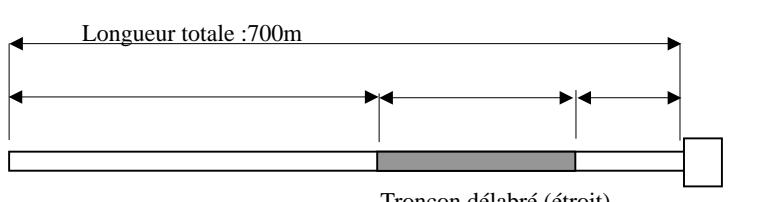
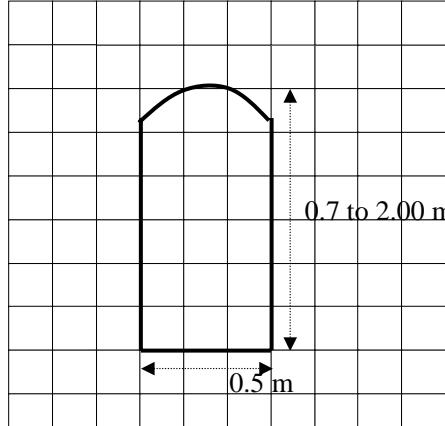
Items	Description
1.Informations sur la khettara	
(1) Nom de la khettara	Khettara Lambarkia
(2) Nom du ksar, commune	Ksar Mounkara, commune Jorf
(3) Longueur de la khettara	Longueur totale (m): 6200m Longueur du tronçon délabré (étroit) (m): 700m

Débit (lit/sec): 13.53 l/s
(6) Etat particulier du site	Géologique: limons sableux+calcaire=conglomérats+agrégats. Dégâts causés par la salinité:(armatures d'acier, etc): non constatés Autres: la galerie est étroite: dépôts sableux et calcaires, difficultés de curage, donc entrave à l'écoulement +infiltrations.
2.Utilisation des eaux et situation hydraulique	
(1) Sédimentation dans la galerie	forte modérée faible
	Cause de la sédimentation: étroitesse de la section, impossibilité de curage

(4) Niveau d'eau	problèmes graves	moins graves	bénins
	problèmes relatifs au niveau d'eau: les dépôts entravent l'écoulement		
(5) Discharge	Le débit est insuffisant en raison du déficit hydraulique et structurel. Le déficit hydraulique ou structurel n'a pas d'impact sur le débit.		
	Cause de l'insuffisance du débit: rabattement de la nappe, infiltration dans les tronçons non réhabilités et dans les canaux.

3. Défauts dans les structures			
(1) Effondrement de la galerie	rare	peu	non constaté
	Explication de l'effondrement: étendu surtout sur les 100m de galerie et à proximité des puits.

(2) Fissurations du béton	nombreuses	peu nombreuses	non constatées
	Cause des fissurations: (inconnue)		
(3) Acier d'armature à découvert	peu	très peu	non constaté
	Cause de l'acier à découvert: (inconnue)

(4) Fuites d'eau	rares	modérées	non constatées
	Cause des fuites d'eau: (inconnue) Dans les tronçons non construits et les canaux à l'exception d'un tronçon de 900m.

(5) Constat de l'observateur	(Commentaires sur les défauts des structures) : le seuil existant a été détruit par les crues, et donc impact sur toutes les khettaras de Jorf et donc dégradation de leur état.

(4) Etendue des travaux de réhabilitation	remplacement total	
	réparation totale et maintenance	
	réparation partielle et maintenance	
	minor repair and maintenance	
	Explication des constats ci-dessus: Construction d'un seuil sur la rivière Ahnish serait bénéfique.

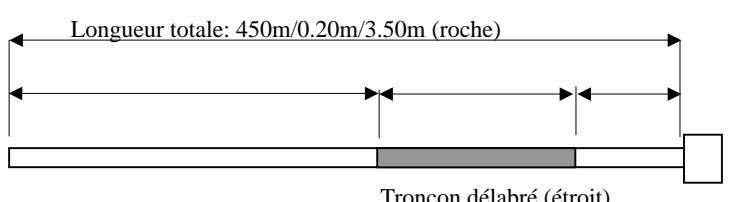
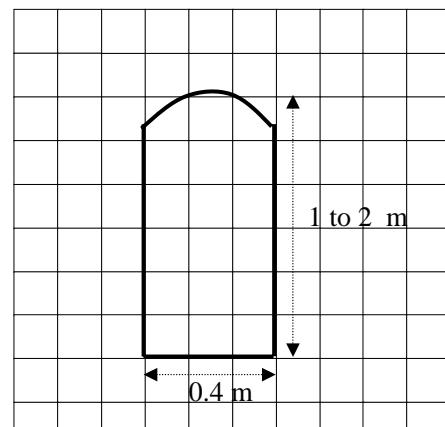
(3) Longueur de la khettara	<p>Longueur totale (m): 6300m</p> <p>Longueur du tronçon délabré (étroit) section (m): 450m/0.20m/3.50m (section étroite) 1000m construction délabrée du canal</p>

(6) Etat particulier	<p>Géologique: Sableux limoneux+calcaire+conglomérats+agrégats</p> <p>Dégâts causés par la salinité:(aux armatures en acier, etc.): constatés dans les anciennes constructions.</p> <p>Autres: désertification et la construction d'un barrage (mûr) de dérivation sur oued Hnich est nécessaire.</p>

2. Utilisation des eaux et situation hydraulique	
(1) Sédimentation dans la galerie	forte réduite très réduite
	Cause de sédimentation: sable, dépôts de calcaire et le manque d'entretien

(3) Afflux des déchets	abondant	moins abondant	peu abondant
	Cause de l'afflux des déchets:		
(4) Niveau d'eau	problèmes graves	moins graves	bénins
	problèmes relatifs au niveau d'eau: sections étroites ; tronçons délabrés sur 2000m

(5) Débit	Le débit est insuffisant en raison du déficit hydraulique et structurel. Le déficit hydraulique ou structurel n'a pas d'impact sur le débit.		
	Cause de l'insuffisance de débit: Sécheresse + infiltration+sections étroites

(1) Effondrement de la galerie	rare	peu	non constaté
	Explication de l'effondrement: because no constructions		
(2) Fissuration du béton	nombreuses	peu nombreuses	non constatées
	Cause des fissurations: ancienne construction en béton (inconnue)

(3) Acier d'armature à découvert	peu	très peu	non constaté
	Cause de l'acier à découvert: (inconnue)		
(4) Fuites d'eau	rares	très rares	non constatées
	Cause des fuites d'eau: fréquentes dans les tronçons non construits (inconnue)

(5) Constat de l'observateur	(Commentaires sur les défauts de structure) : difficulté de mouvement à l'intérieur de la section étroite de la galerie rocheuse qui nécessite une réhabilitation (compresseur) avec du béton armé +un reprofilage.

(6) Constat de l'observateur	(Commentaires sur les problèmes hydrauliques et structurels) Reconstruction des sections étroites et celles délabrées.		
3. Défauts dans les structures

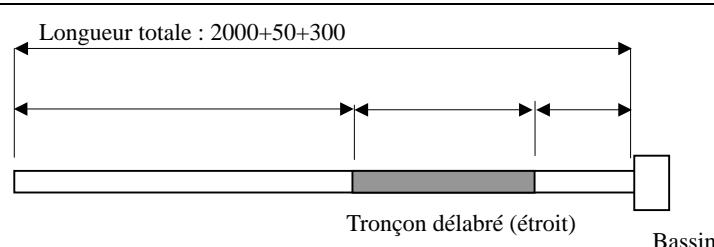
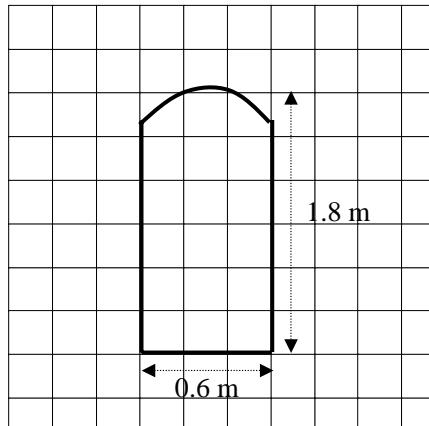
Items	Description			
1. Informations sur la khettara				
(1) Nom de la khettara	Lakdima Krair			
(2) Nom du ksar, commune	Ksar Krair			
(3) Longueur de la Khettara	<p>Longueur totale (m): 2000m/0.50m/0.50m + m/0.20m/0.15m + 300m</p> <p>Longueur du tronçon délabré (étroit) (m): 5850m</p>

<p>Débit (lit/sec): 7.60l/s</p>			
(6) Etat particulier du site	<p>Geologique: limons sableux+calcaire+conglomérates+agrégats</p> <p>Dégâts causés par la salinité (armature en acier, etc): sur le béton vétuste et les aciers nus.</p> <p>Autres: les agriculteurs préfèrent de couvrir la khettara le lit de la kfarmers might prefer cover the khettara with reinforced concrete on a rocks layer.</p>			
2. Utilisation des eaux et la situation hydraulique				
(1) Sédimentation dans la galerie	<table style="width: 100%; border-collapse: collapse;"> <tr> <td style="width: 33%; text-align: center;">forte</td> <td style="width: 33%; text-align: center;">modérée</td> <td style="width: 33%; text-align: center;">faible</td> </tr> </table> <p>Cause de la sédimentation: étroite par endroits, difficultés des opérations de curage, sable dans les tronçons effondrés en sus des dépôts calcaires.</p>	forte	modérée	faible
forte	modérée	faible

(2) Végétation dans la galerie	dense	moins dense	peu dense
	Cause de la végétation: aux endroits où les arbres d'acacia poussent et leurs racines pénètrent dans la galerie.

(5) Débit	Le débit est insuffisant en raison du déficit hydraulique et structurel. Le déficit hydraulique ou structurel n'a pas d'impact sur le débit.		
	Cause de l'insuffisance du débit :: épuisement de la nappe et fuites.

3. Défauts dans les structures			
(1) Effondrement de la galerie	rare	peu	non constaté
	Explication de l'effondrement: tronçons non réhabilités et au niveau des puits.

(2) Fissurations du béton	nombreuses	peu nombreuses	non constatées
	Cause des fissurations: (inconnue) Béton vétuste		
(3) Acier d'armature à découvert	peu	très peu	non constaté
	Cause de l'acier à découvert: (inconnue) L'acier n'est pas adéquatement couvert par le béton.

(4) Fuites d'eau	rares	peu	non constatée
	Cause des fuites d'eau: (inconnue) Pas de réhabilitation de la galerie.		
(5) Constat de l'observateur	(Commentaires sur les défauts des structures) Elévation de la galerie et sa réfection avec du béton armé puis réhabilitation des tronçons non construits.

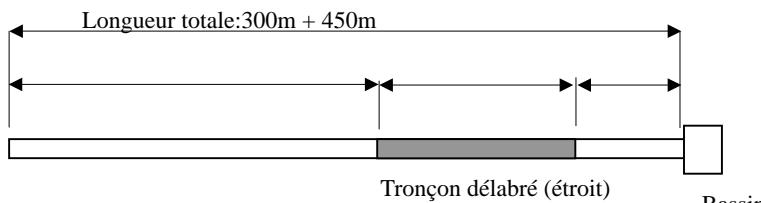
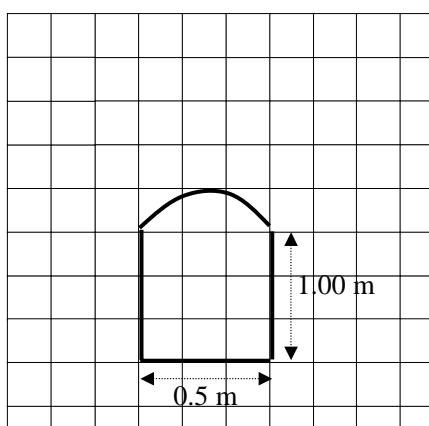
(3) Longueur de la khettara	<p>Longueur totale (m): 6600m</p> <p>Longueur du tronçon délabré (étroit) (m): 450m/0.20m/3.50m+300m/0.50m/0.50m</p>

(6) Etat particulier du site	Géologique : limons sableux+calcaire+conglomérats+agrégats.	
	Dégâts causés par la salinité : (armatures d'acier, etc): non constatés	
	Autres: Le creusement de la profondeur de la khettara augmentera son débit.

2. Utilisation des eaux et situation hydraulique		
(1) Sédimentation dans la galerie	forte modérée faible	
	Cause de la sédimentation: étroitesse de la section, circulation difficile pour curage, en conséquence, la galerie contient des dépôts de sables et du calcaire

(3) Afflux des déchets	Abondant	moins abondant	peu abondant
	Cause de l'afflux des déchets: non constatée		
(4) Niveau d'eau	problèmes graves	moins graves	bénins
	problèmes relatifs au niveau d'eau: l'étroit de la galerie; 650m doit être réhabiliter

(5) Débit	Le débit est insuffisant en raison du déficit hydraulique et structurel. Le déficit hydraulique ou structurel n'a pas d'impact sur le débit.		
	Cause de l'insuffisance du débit: rabattement de la nappe; manque de réhabilitation et d'extension.

3. Défauts dans les structures			
(1) Effondrement de la galerie	rare	peu	non constaté
	Explication de l'effondrement: pas de construction de la galerie.

(2) Fissurations du béton	rares	peu nombreuses	non constaté
	Cause des fissurations: béton dépassé au long de 300m (inconnues)		
(3) Acier d'armature à découvert	peu	très peu	non constaté
	Cause de l'acier à découvert: l'acier est trop proche de la surface du béton (inconnues)

(4) Fuites d'eau	rares	modérées	non constatées
	Cause des fuites d'eau: Dans les tronçons non construits sur 760m (inconnue)		
(5) Constat de l'observateur	(Commentaires sur les défauts des structures) les travaux mentionnés au dessus sont urgents pour améliorer le débit et protéger la khettara contre les pénétrations de sable.

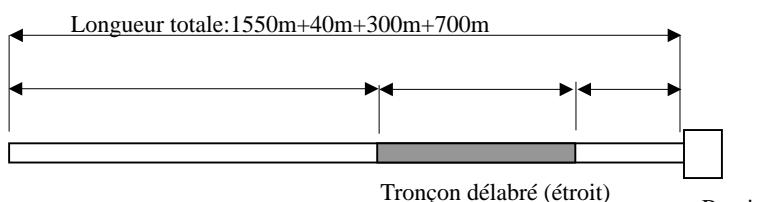
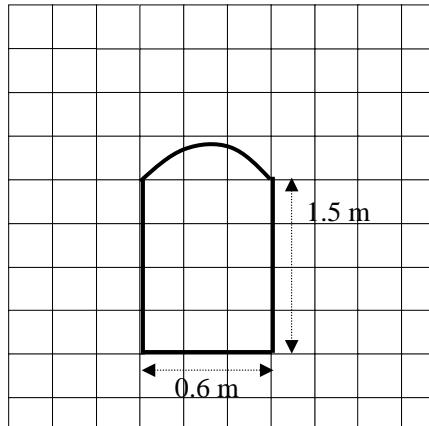
Items	Descriptions			
1. Informations sur la khettara				
(1) Nom de la khettara	Jdida Kraer			
(2) Nom du ksar, commune	Ksar Kraer, Communune ASGH			
(3) Longueur de la khettara	<p>Longueur totale (m): 6850m</p> <p>Longueur du tronçon délabré (étroit) (m): 1550m / 0.50 : 0.50m ; 40m / à 20m / 0.15m. Délabré: 300m + 700m.</p>

(6) Etat particulier du site	<p>Géologique: limons sableux + calcaire + conglomérats + agrégats.</p> <p>Dégâts causés par la salinité: (armatures d'acier, etc): observés au niveau du Vétuste et si l'acier est trop proche de la surface du béton</p> <p>Autres: les agriculteurs préférant l'utilisation du béton armé en haut des rochers au cas de couverture de la khettara pour protéger et renforcer la couverture</p>			
2. Utilisation des eau et situations hydrauliques:				
(1) Sédimentation dans la galerie	<table style="width: 100%; border-collapse: collapse;"> <tr> <td style="width: 33%; text-align: center;">forte</td> <td style="width: 33%; text-align: center;">modérée</td> <td style="width: 33%; text-align: center;">faible</td> </tr> </table> <p>Cause de la sédimentation: surtout au niveau des sections étroites causé par les dépôts du sable et du calcaire</p>	forte	modérée	faible
forte	modérée	faible

(2) Végétation dans la galerie	dense	peu dense	moins dense
	Cause de la végétation: dans les zones où les arbres d'acacia sont nombreuses et leurs racines pénètrent dans la galerie au long de 300m.

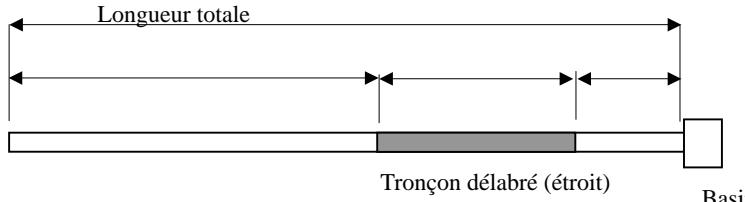
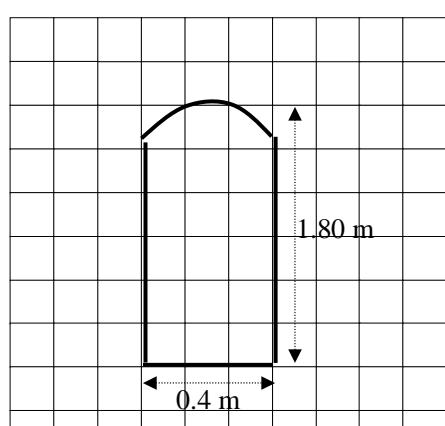
Items	Descriptions			
1. Information sur khettara				
(1) Nom de la khettara	Lakdima hannabou			
(2) Nom du ksar, de la commune	Hannabou, commune Arab Sabah Gheris			
(3) Longueur de la Khetara	<p>Longueur totale (m): 7700</p> <p>Longueur du tronçon délabré (étroit) section (m): 2500m étroits 1100m traditionnels. Section: 0.5mx0.5m</p>

Débit (lit/sec): 13.2			
(6) Etat particulier	<p>Geologique:</p> <p>Dégâts causés par la salinité:(aux armatures en acier, etc.) L'ancien canal bétonné est affecté.</p> <p>Autres: L'eau de la khettara est moins salée que celle souterraine mais à long terme, la salinité peut affecter le béton du canal.</p>			
2. Utilisation des eaux et situation hydraulique				
(1) Sédimentation dans la galerie	<table style="width: 100%; border-collapse: collapse;"> <tr> <td style="width: 33%;"><input checked="" type="checkbox"/> forte</td> <td style="width: 33%; text-align: center;">réduite</td> <td style="width: 33%; text-align: right;">très réduite</td> </tr> </table> <p>Cause de la sédimentation: Section étroite empêchant la maintenance.</p>	<input checked="" type="checkbox"/> forte	réduite	très réduite
<input checked="" type="checkbox"/> forte	réduite	très réduite

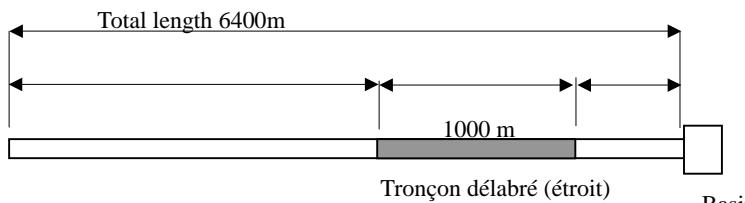
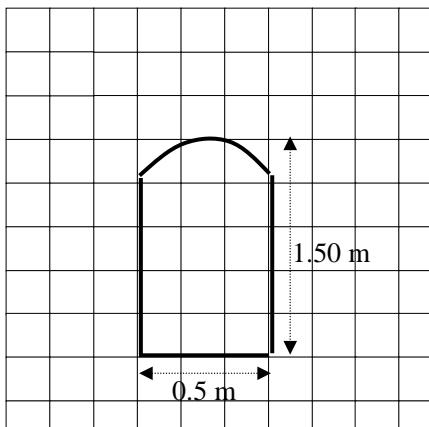
Items	Description			
1.Information sur khettara				
(1) Nom de la khettara	Mustafia			
(2) Nom du ksar, de la commune	Ksar hannabou, Aarab Sabbath commune, Ghriss			
(3) Longueur de la Khettara	<p>Longueur totale (m): 6400 m</p> <p>Longueur du tronçon délabré (étroit) section (m): 1000m/0.50m/0.50m</p>

Discharge (lit/sec): 7 l/s			
(6) Etat particulier	<p>Géologique: Sableux limoneux+calcaire+conglomérats+Agrégats</p> <p>Dégâts causés par la salinité:(aux armatures en acier, etc.) Léger impact à long terme sur la qualité du béton et celle des armatures en acier en cas d'oubli.</p> <p>Autres: selon les déclarations des agriculteurs, la couverture en béton sera affectée à long terme, de préférence mettre du rocher sur la base et couvrir avec du béton.</p>			
2. Utilisation des eaux et situation hydraulique				
(1) Sédimentation dans la galerie	<table style="width: 100%; border-collapse: collapse;"> <tr> <td style="width: 33%; text-align: center;">forte</td> <td style="width: 33%; text-align: center;">réduite</td> <td style="width: 33%; text-align: center;">très réduite</td> </tr> </table> <p>Cause de sédimentation: Galerie étroite ou les agriculteurs ne peuvent y pénétrer, en plus des sédiments affluents de la partie non construite et la présence du calcaire.</p>	forte	réduite	très réduite
forte	réduite	très réduite

(2) Végétation dans la galerie	dense	moins dense	peu dense
	Cause de la végétation: dans la section étroite ou l'entretien est impossible.		
(3) Afflux des déchets	abondant	moins abondant	peu abondant
	Cause de l'afflux des déchets: Il y a le problème du sable qui pénètre dans la khettara par les puits non couverts pendant les tempêtes de sable.

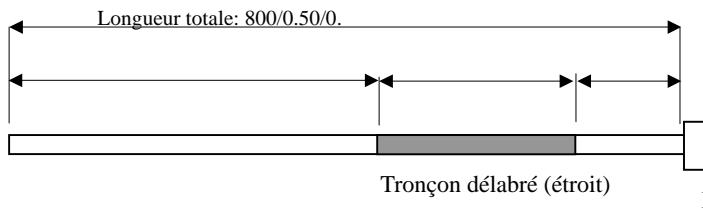
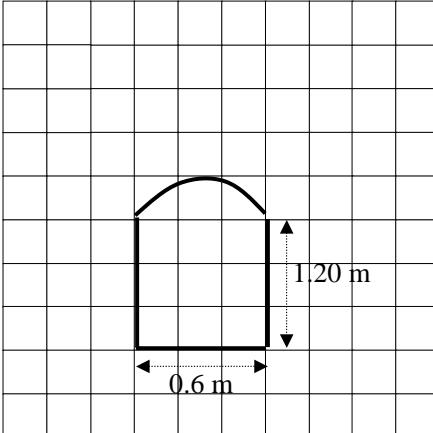
Items	Descriptions			
1.Informations sur la khettara				
(1) Nom de la khettara	Lojarshia			
(2) Nom du ksar, commune	Lojarsha, Rissani commune			
(3) Longueur de la khettara	<p>Longueur totale (m): 5500m</p> <p>Longueur de tronçon délabré (étroit) (m): 800m+25 puits</p>

(6) Etat particulier du site	<p>Géologique: limons sableux+calcaire+conglomérats+agrégats</p> <p>Dégâts causes par la salinité:(acier d'armature, etc) l'impact sur le béton et l'acier est faible à long terme.</p> <p>Autres: En general, les dépôts de calcaire sont observes sur les parois de la galerie surtout dans les tronçons étroits. Afflux de sable dans la galerie.</p>

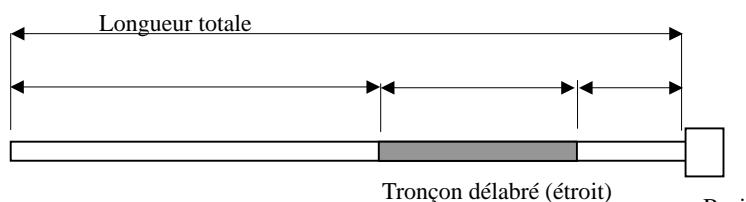
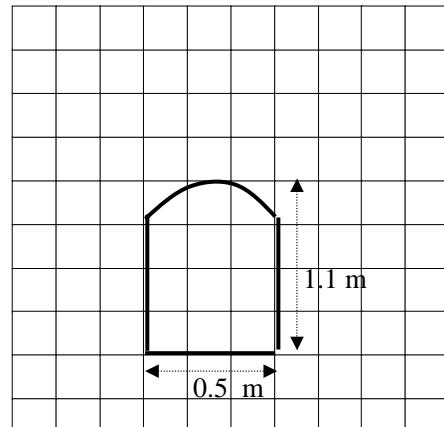
Items	Description
1.Information sur khettara	
(1) Nom de la khettara	Tifarouine
(2) Nom du ksar, de la commune	Ksar Achbarou, Commune Alnif
(3) Longueur de la Khettara	<p>Longueur totale (m): 2000</p> <p>Longueur du tronçon délabré (étroit) section (m): 2000 effondrées</p>

<p>4000m de canaux d'irrigation effondrés et non construits</p>
(4) Année de construction	1955 par les agriculteurs
(5) Section de la galerie	<p>Largeur interne (m): 0.5</p> <p>Hauteur/interne(m):</p>

<p>Débit (lit/sec): 0</p>
(6) Etat particulier	<p>Géologique: Sable</p> <p>Dégâts causés par la salinité:(aux armatures en acier, etc.)</p> <p>Autres: Reste encore les traces du canal de dérivation utilisé autre fois pour le transfert des eaux de crue de la rivière vers la khettara, sa reconstruction est primordiale pour la réhabilitation de la khettara et pour sauver ce qui reste des arbres.</p>

2. Utilisation des eaux et situation hydraulique			
(1) Sédimentation dans la galerie	■ forte	réduite	très réduite
	Cause de la sédimentation: Eaux de crue
