2-2-4 建物被害調査

(1) バラコット

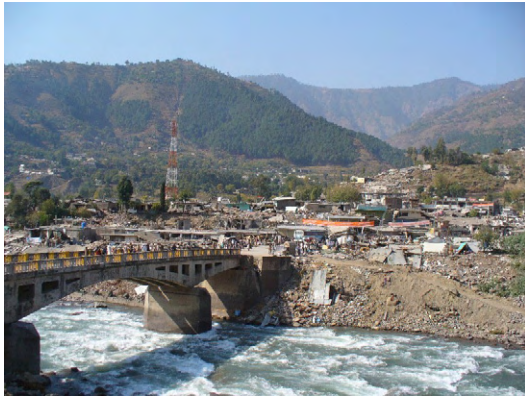
建物は、クナル川に面する丘を中心に、多数建てられているが、90 %以上が全壊したと言われている。写真 1、写真 2 は、クナル川東側から西側を撮影したものである。写真 3 は、東側沿い、写真 4、写真 5 は東側に建築されたホテルと思われる建物である。

川の両岸には、1~2 階建て建物が多くあったと推定され、構造方法は鉄筋コンクリート造、レンガ造、石造等が考えられる。この地域では、階数がわからないほど、全層が崩壊している建物が多く見られた。

写真 1 バラコットのクナル川西側

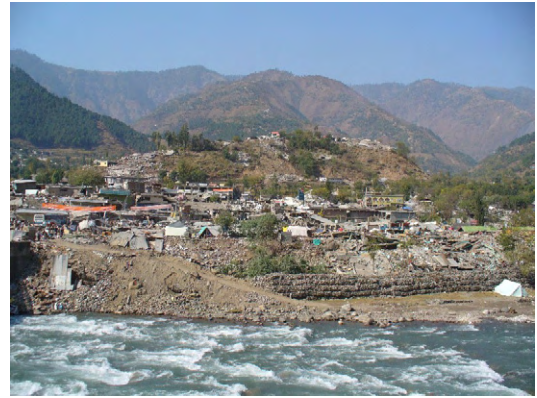
写真 2 バラコットのクナル川西側
(写真④-1 のすぐ北)

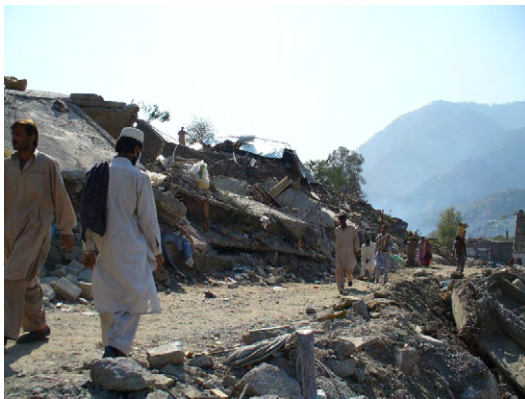
写真 3 バラコットのクナル川東側

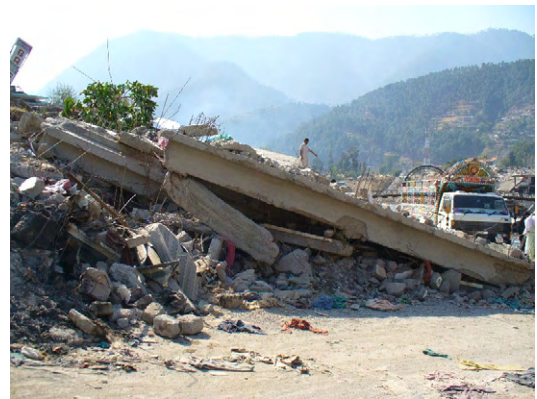
写真 4 バラコットのクナル川東側にある
鉄筋コンクリート造のホテル

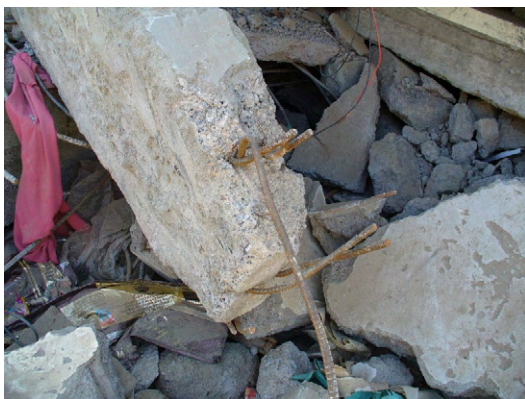
写真 5 倒壊した鉄筋コンクリート造ホテルの詳細(写真 4 の詳細)

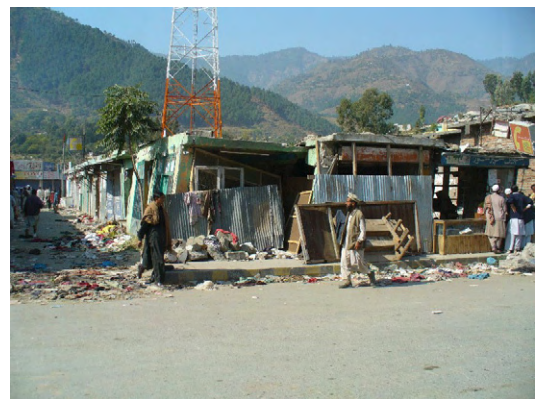
倒壊を免れた建物の一部を写真 6~写真 9 に示す。写真 6 は、写真 1 の地域内の商店街であり、写真左奥の 1 階建てレンガ造等の商店と思われる建物が倒壊を免れて残っている。写真 7 は、2 階建て鉄筋コンクリート造のショッピングセンターであり、間仕切り壁と思われるレンガ造の壁にはひび割れが生じているだけの軽微な被害で済みであり、2 店舗は営業を再開していた（市の中心部で使用可能と思われる殆ど唯一といえる建物である）。

写真 6 バラコットの中心街と思われる商店街のうち一部(写真の左奥)が倒壊を免れている(クナル川西側)

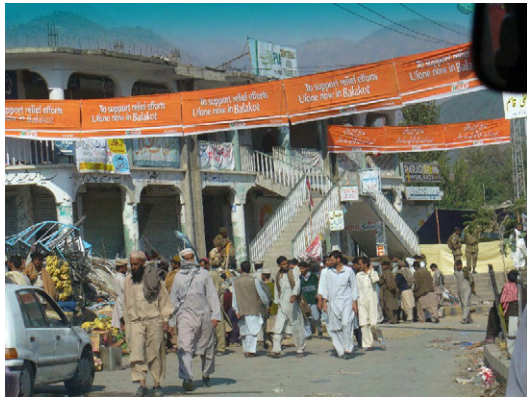
写真 7-1 商店街そばのショッピングセンター

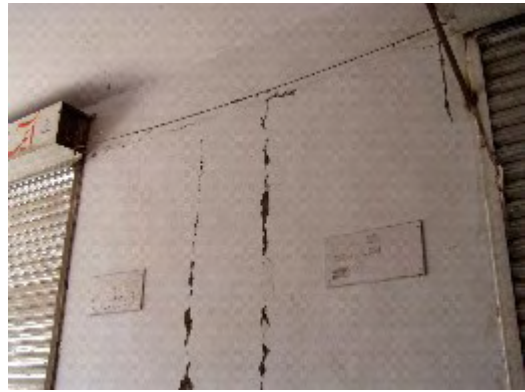
写真 7-2 同左の内部 構造材（柱、梁）と間仕切り壁との間にクラックが入っている

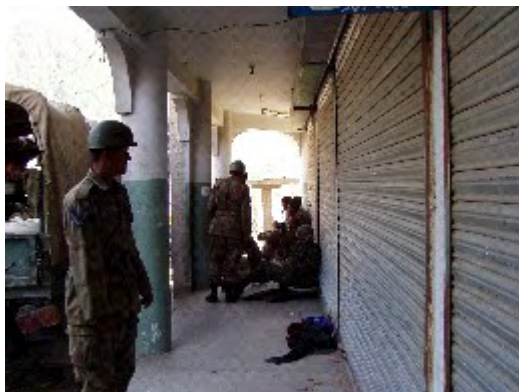
写真 7-3 救援活動の兵士の休息場所となっている

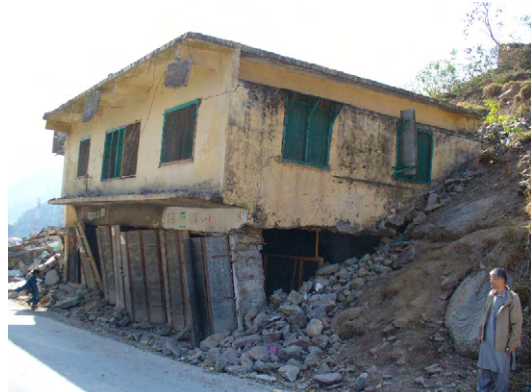
写真 8、9 は、クナル川西側の丘を登る道を 200 m ほど進んだところにある 2 階建て建物である。この建物の構造は、コンクリートに石と鉄筋を用いた柱はりフレーム構造に、石造壁を取り付けたものであり、震動及び土砂により大破したと思われる。

写真 8 クナル川西側の丘の上にある建物

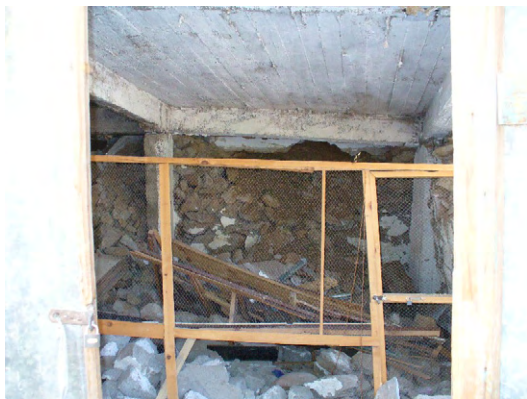
写真 9 写真 8 の建物の 1 階内部

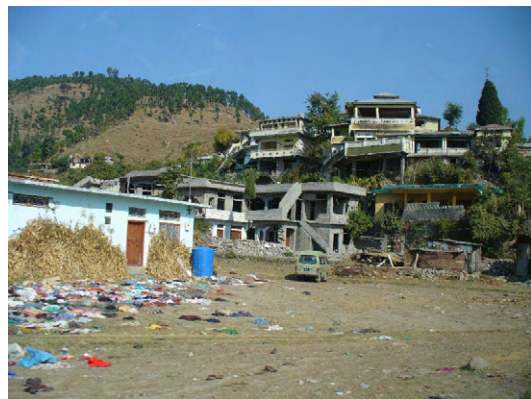
バラコットから約 5 km 南下した地域では、倒壊建物の数は低下し、倒壊に至っていない建物も多く見られた(写真 10)。

写真 10 バラコットの南約 5km にある鉄筋コンクリート造と思われる建物

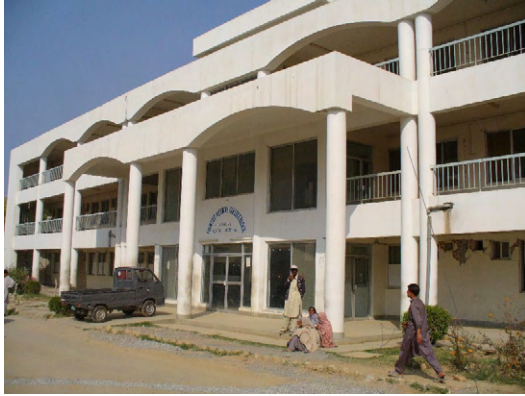
写真 11～写真 14 に、州立マンセラ病院の本館及び新館を示す。これらの建物は、柱はりフレームにレンガ造壁を取り付けた 3 階建ての構造である。1 階のレンガ造壁のほとんどに斜めひび割れが生じ、柱の一部にもひび割れが生じていた。地方自治体の建築部局から損傷調査を受けたが、結果は得られていないとのことであった。

写真 11 州立マンセラ病院本館

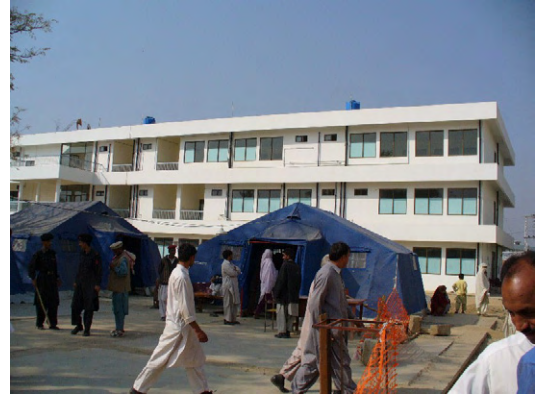
写真 12 州立マンセラ病院新館

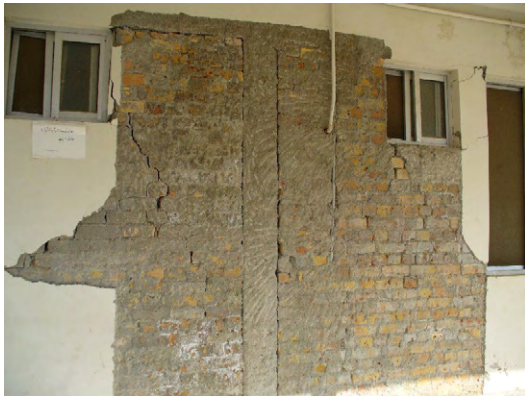
写真 13 病院本館 1 階の柱とレンガ造壁

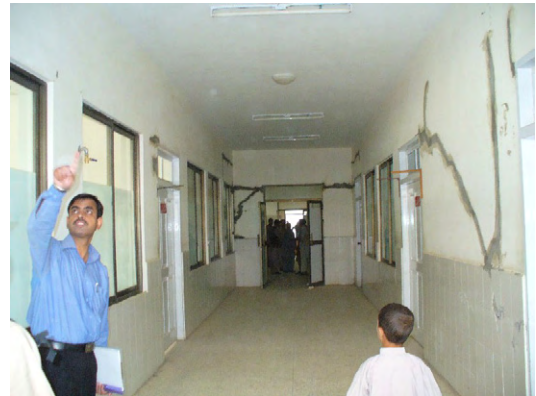
写真 14 病院新館 1 階廊下のひび割れ

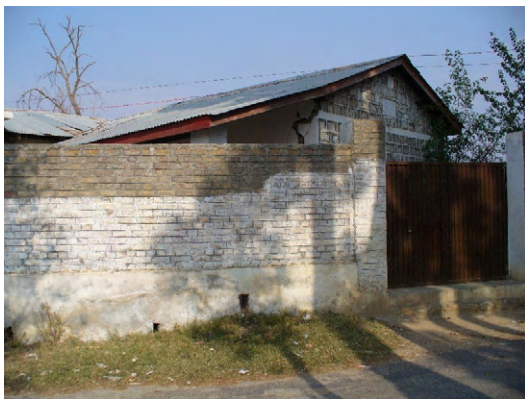
写真 15～写真 18 に、マンセラ市クシャラ (Khush-hala) 村にある国立小学校を示す。これは 1 階建てブロック造壁構造(壁厚約 45 cm)であり、壁隅角部に鉛直方向に大きなひび割れが生じていた。

写真 15 国立小学校外観

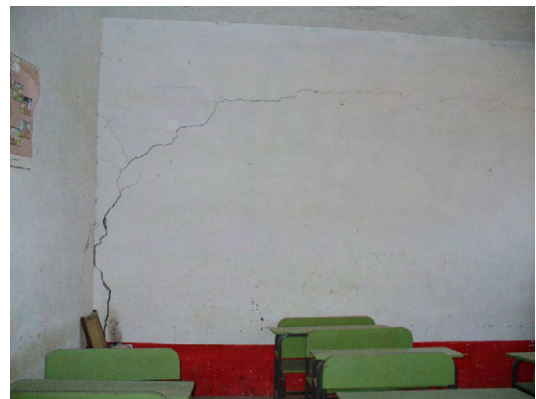
写真 16 国立小学校教室内のひび割れ

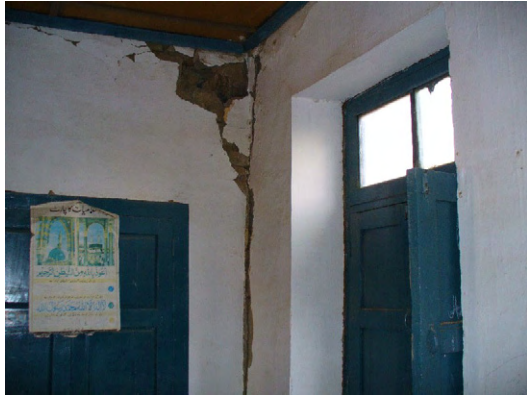
写真 17 州立小学校壁隅角部のひび割れ
(教室内)

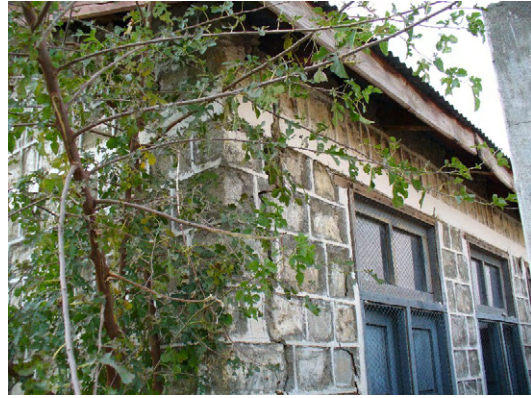
写真 18 州立小学校壁隅角部のひび割れ
(外観)

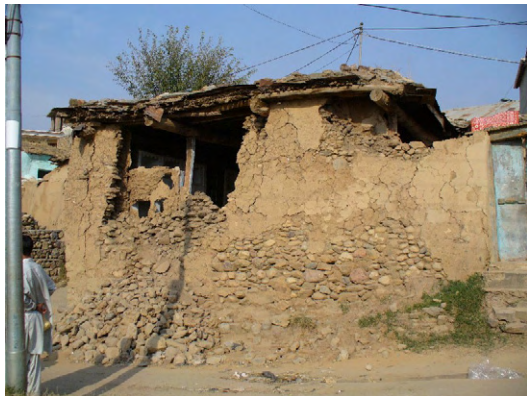
写真 19、20 に、マンセラ市クシャラ村にある石造壁住宅を示す。この壁は、石を積み上げたまわりを泥で固めて日干しにしたものであり、壁厚さは約 60 cm である。屋根は木造小屋を組み、小枝及び泥で屋根を葺いている。この住宅では、正面の壁の中央の上部が崩れて、路上に積み上がっている。左側側面の壁には、ひび割れが多数生じていた。振動方向に対して面外となるへ壁面のうち変位が大きくなる中央部が破壊する組積造の典型的な破壊パターンのひとつを示している。

写真 19 石造壁住宅正面

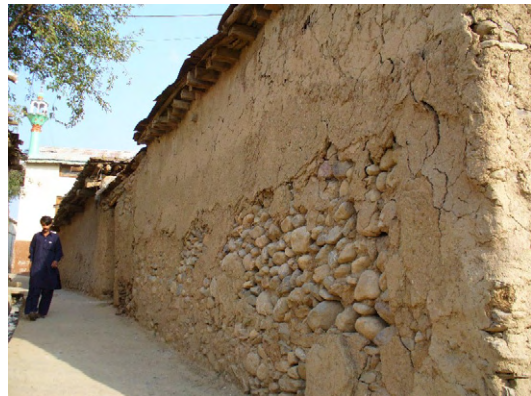
写真 20 石造壁住宅左側側面

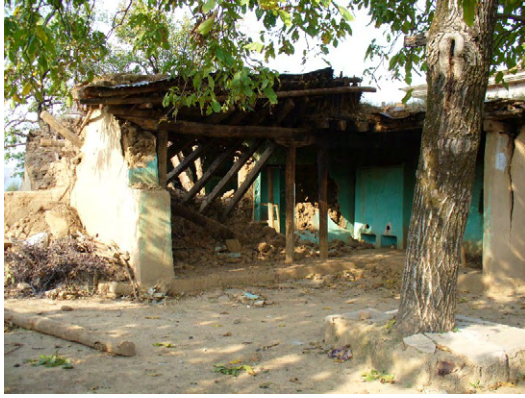
写真 21、22 に、マンセラ市クシャラ村にある別のアドベ壁住宅 2 を示す。この住宅では、壁が崩れるとともに、屋根が崩落した(この事例の破壊パターンも前述住宅と同様である)。

写真 21 石造壁住宅 2 正面

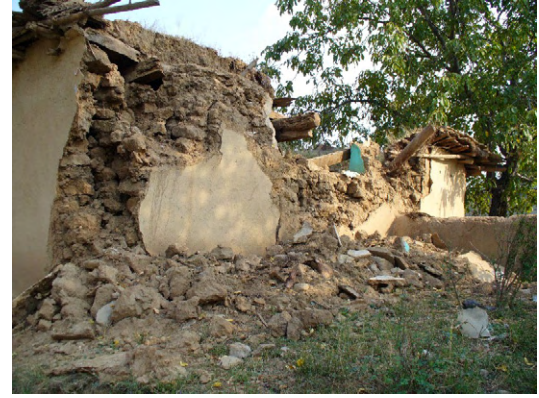
写真 22 石造壁住宅 2 背面

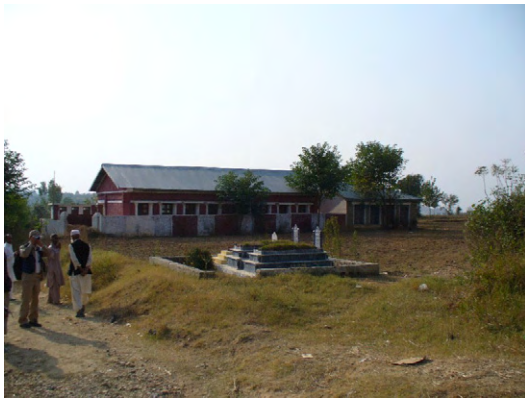
写真 23、24 に、マンセラ市クシャラ村にある州立女子小学校を示す。写真 23 の左の 1 棟が 1995 年築の鉄筋コンクリート造柱はりフレームにレンガ造壁を取り付けた 1 階建ての構造であり、右の 1 棟が 1985 年築のブロック造 1 階建ての構造である。ブロック造壁の隅角部には大きなひび割れが生じていたが、これは隅角部において直行する壁が分離し、壁全体（壁の強度が弱い場合はいくつか分割される。この事例の場合もほぼ中央部に水平に亀裂が入っていた）が倒壊する、組積造のもうひとつの典型的な破壊パターンの前兆を示すものと考えられる。一方、鉄筋コンクリート造構造の校舎には、ひび割れが見られず、天井の一部が脱落していた。

写真 23 州立女子小学校 2 棟(左が RC 造、
右がブロック造)

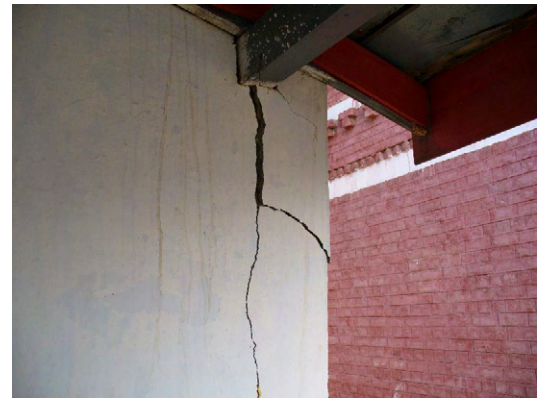
写真 24 レンガ造壁隅角部のひび割れ
