## 中米「ハリケーン復興・防災対策」

### プロジェクト形成調査

#### 現場写真

#### ニカラグア

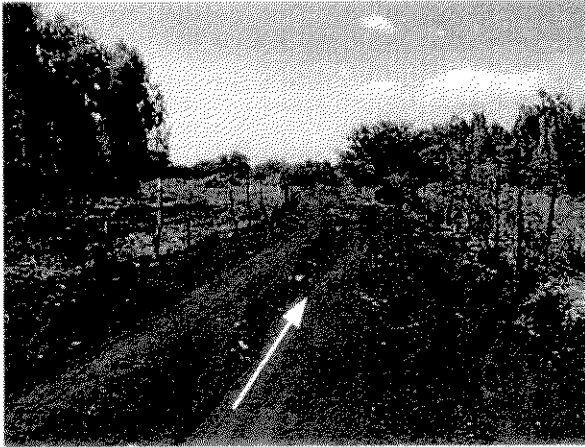
農牧林野省は、雨季には水の流れ道になるかれ川の両脇に植林することによって、河道の安定を図ろうとしている。(ニカラグア)

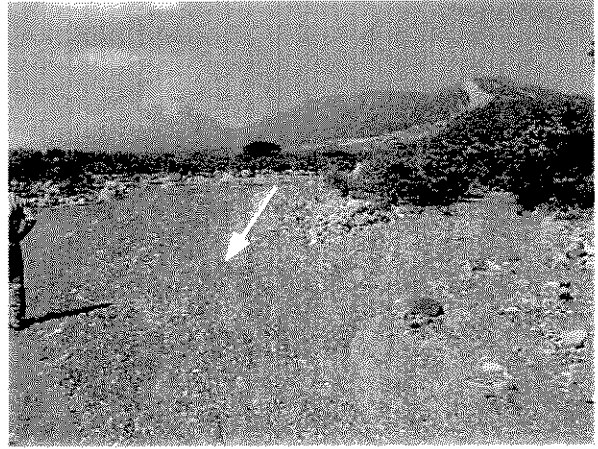
San Cristbal火山(左)とCasita火山(右)。この付近が、ハリケーン・ミッチの時にCasita火山からの土石流によって集落が壊滅的被害を被った場所。(ニカラグア)

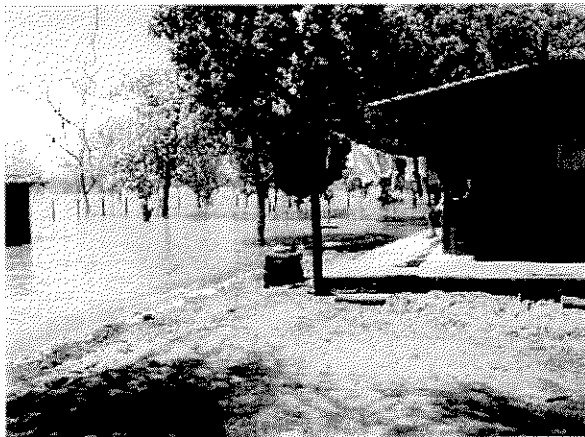
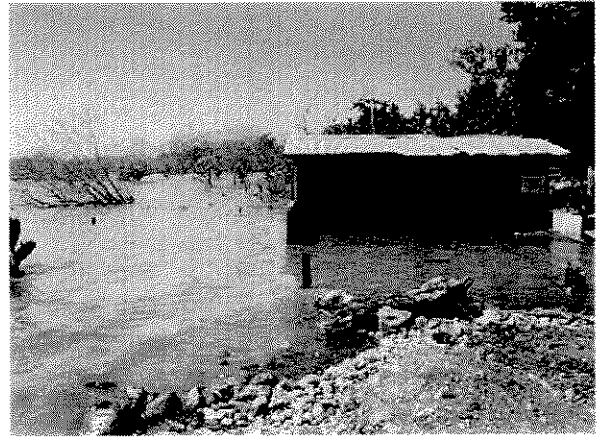
マナグア湖北西岸に面するSan Francisco Libreでは、湖の水位上昇(約3m)によって多くの住宅が浸水している。ハリケーン・ミッチから1年経った現在、水位はハリケーン直後よりもむしろ高い。今にも浸水の危機に瀕した住宅が見られる。(ニカラグア)

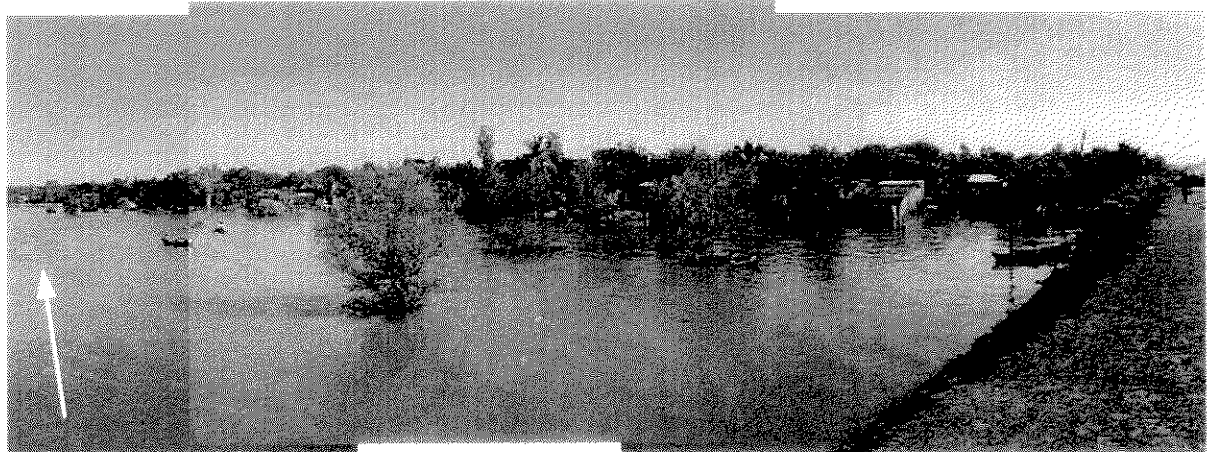
マナグア湖の水は、湖の南西部から南西方向に向かって流れるTipitapa川を通過してニカラグア湖に注ぐ。現在は、マナグア湖の水位上昇の影響から、同川を大量の水が流れ、河岸の土地に広く氾濫している。浸水の被災者の多くは、マナグア市役所がUNDPや日本の資金を使って実施しているNueva Vidaプロジェクトによって移転が進められている。(ニカラグア)

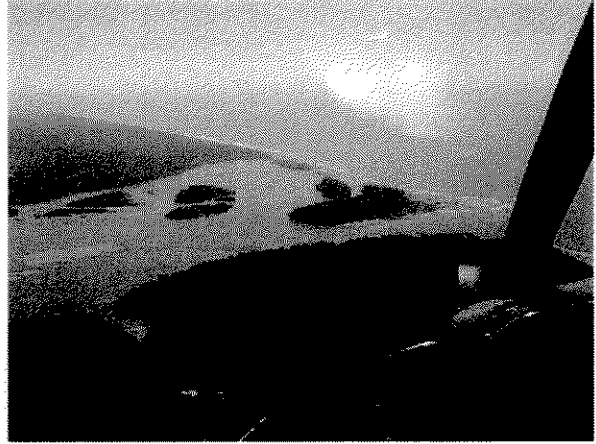
Lempa川河口。河口が堆砂のため閉塞している。

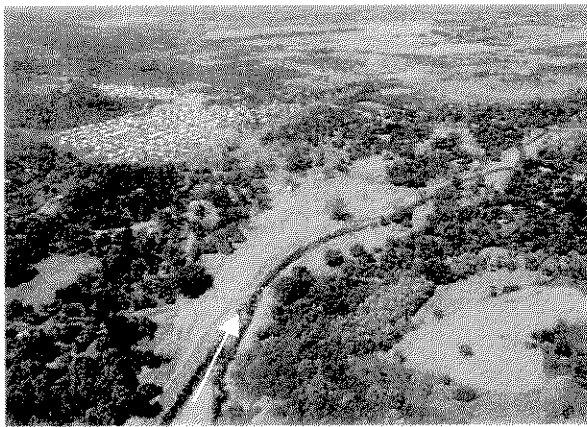
Grande de San Miguelの支川  
Chilangueraの土石流災害現場。少し離れた小高いところに住宅省によって被災者の再定住のための住宅が約250戸建てられている。

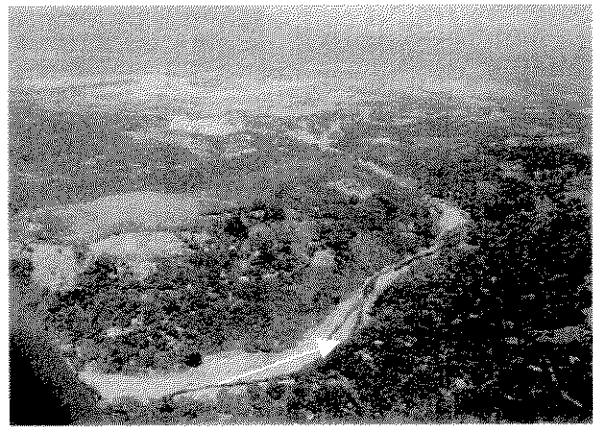
Chilangueraの土石流災害現場の上流側。  
山地の植生がまばらである。

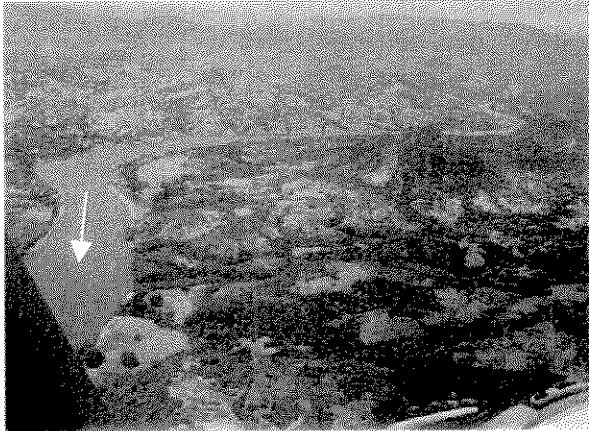
Lempa川中下流部のEmbalse 15 de Setiembreダムから上流側。植生がまばらである。

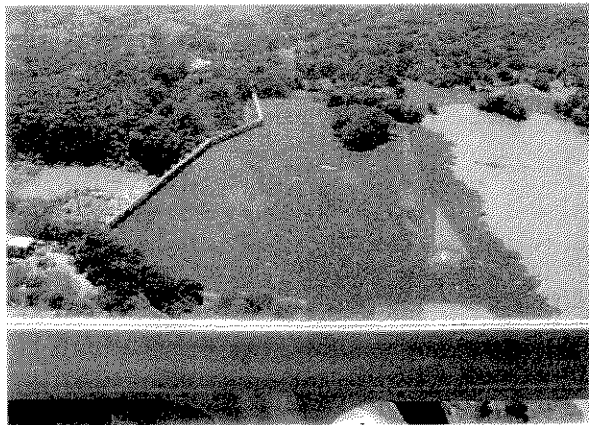
Lempa川中流部のEmbalse 5 de Noviembreダム。アオコの発生が確認できる。

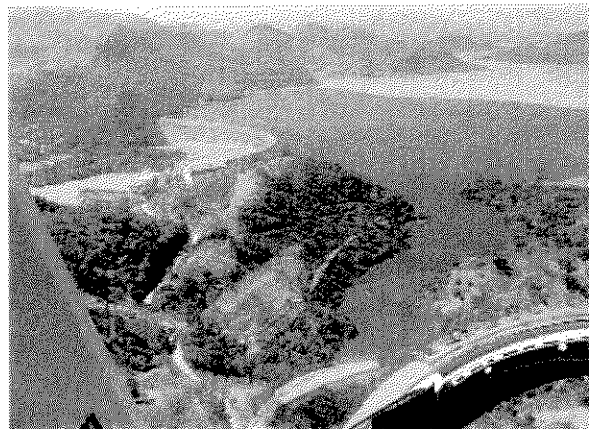
Lempa川中流部のEmbalse Cerron Grandeダム。アオコが多数発生している。

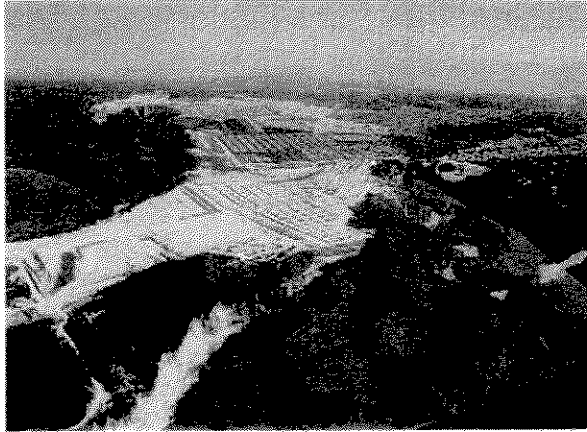
住宅開発現場。傾斜地に位置しており、十分に安全な場所かは疑問。

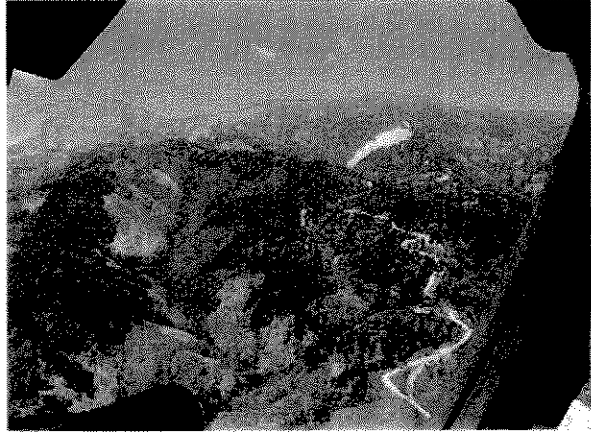
Montecristo国立公園の溪谷の土砂崩れ現場。

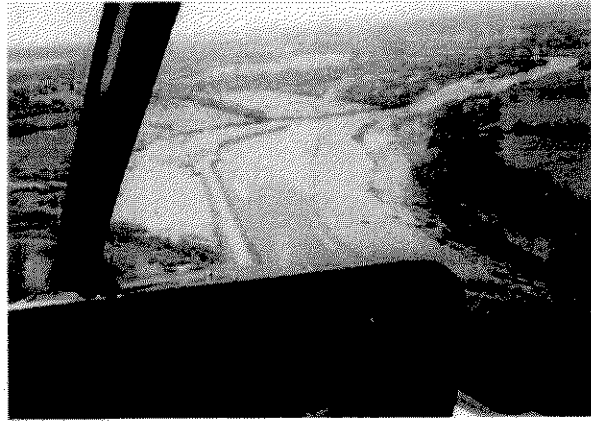
Paz川下流域の左岸側に一部堤防が築かれているが、十分な水理工学的な検討に基づくものではない。右岸側はグアテマラ国。

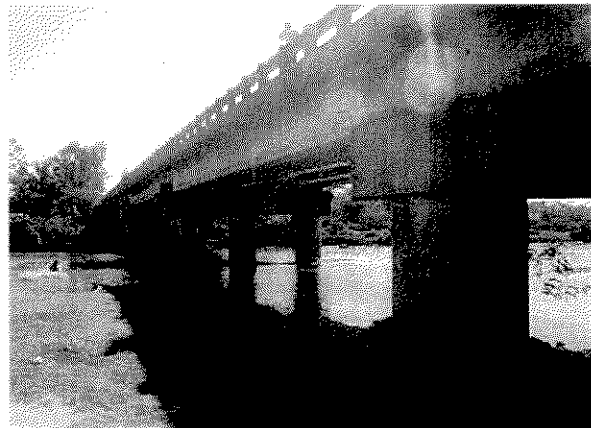
Jiboa川を渡る橋。老朽化しており、改修が必要。
