エリトリア国  
地域保健医療サービス向上計画  
予備調査報告書

平成 18 年 9 月

独立行政法人 国際協力機構

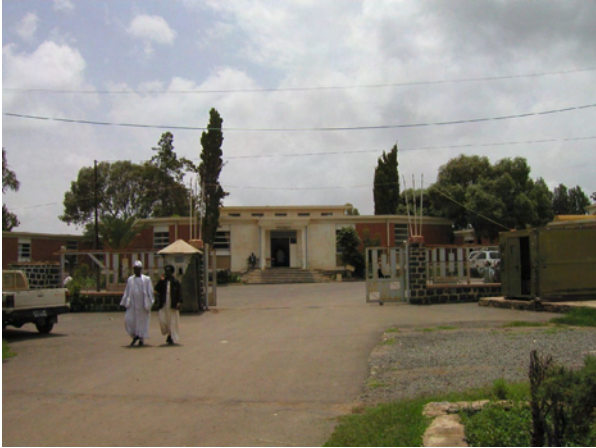
### ハリベット病院の外観

管理棟の2階建て以外はすべて1階建て。管理棟から離れて、診療棟(放射線科、検査室、手術室、ICU、外来)が平面的に散在しており、ほかにランドリー、キッチン、非常用発電機小屋がある。現有施設は、各診療科の病棟がまとまりなく散在しており、迷路状の動線、非効率な部屋の配置など機能上の不具合が随所で見られる。

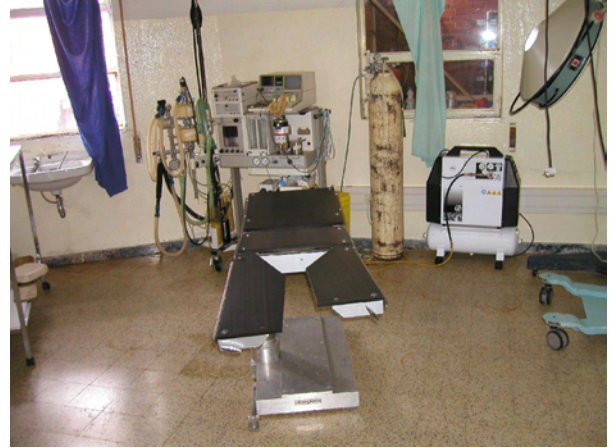
### 整形外科手術室

手術室は6室で、左右に扇状に広がっている。中央部分に一般外科の手術室、中央右手に、整形外科の2室とENTの1室、口腔外科の1室、中央左手に、一般外科の手術室の1室が配置されている。写真中央に手術台、その奥が麻酔器、右端しに无影灯が設置されており、いずれも動作する。

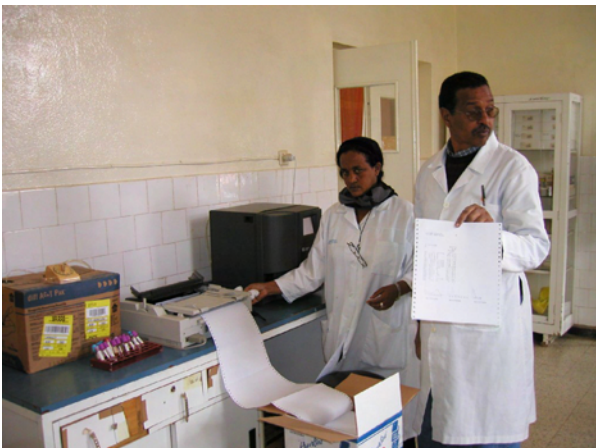
### 自動血球計数装置

血液検査室に設置。Beckman-Coulter社のACT diff型。3~4年前に設置され、維持管理も良く、うまく活用されている。

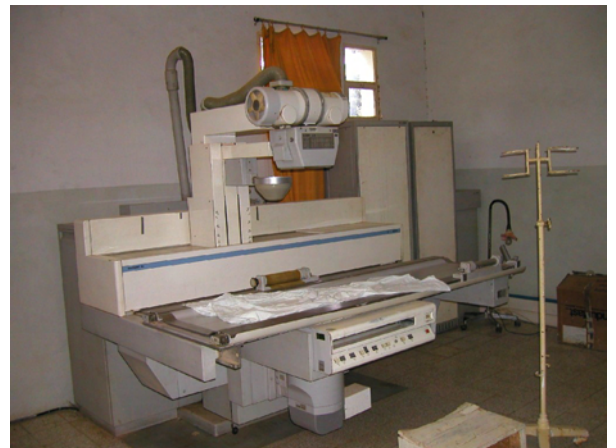
### X線透視撮影装置

X線撮影室に設置されている。オランダのPhilips社のDiagnost90型。中古品として保健省が供給した。納入年不明。動作する。

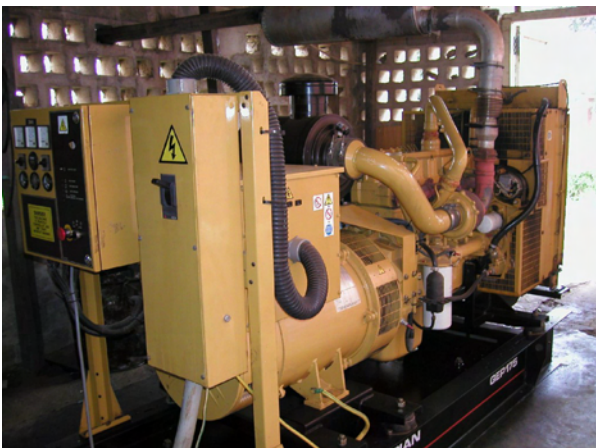
### 非常用発電機

発電機小屋に設置されている。フランスのOlympian社のBP500-PT3型。納入年不明。動作する。

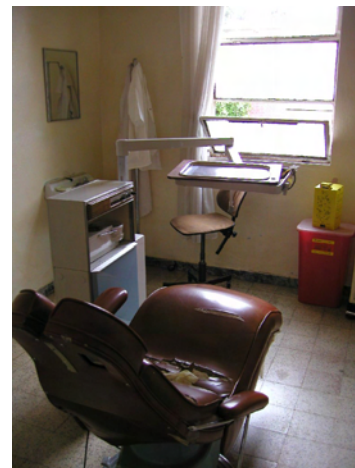
### 歯科ユニット

3台が設置されているが、患者用椅子の破損、水、エアーコンプレッサー、及び診察灯が壊れており、いずれも歯科ユニットとして機能を果たしていない。

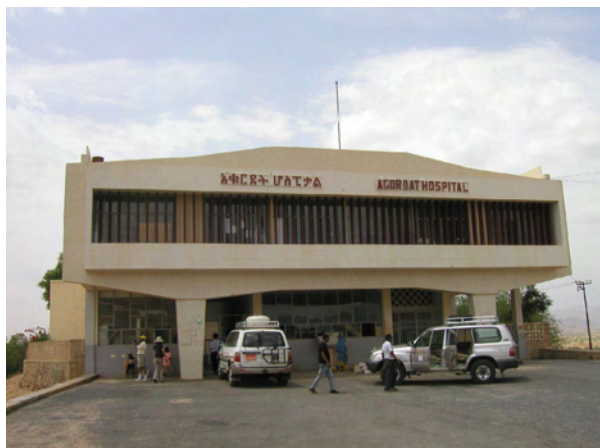
### アゴルダット病院の外観

100床の病院。本館2階建てで築約40年を経過している。本館の中に、放射線科、検査室、手術室、外来が入っている。本館と離れて、別棟にランドリー、キッチン、非常用発電機小屋がある。中央診療機能を担う手術部、放射線科、検査などの既存建物は、いずれも老朽化している。

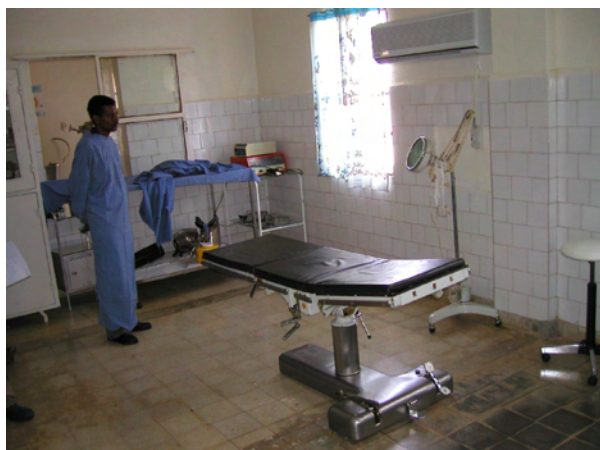
### 手術台

手術室に設置されている。約40年前に保健省から供給された。油圧式の手術台。動作する。

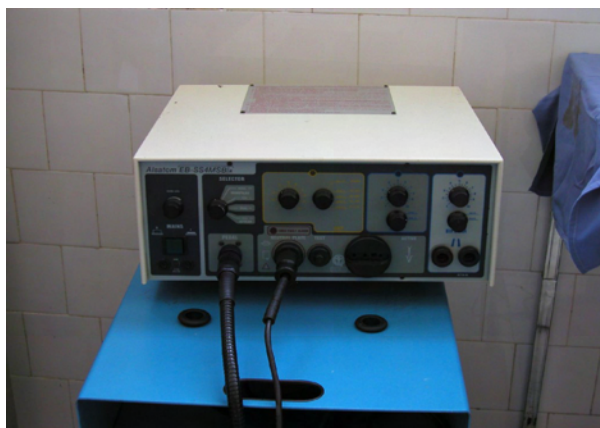
### 電気メス

手術室に設置されている。約10年前に保健省から中古品を供給された。Alsatom社のEB-SS4MSB/R型。動作する。

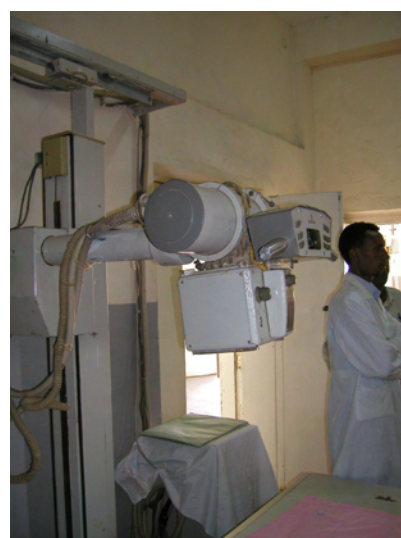
### X線撮影装置

X線撮影室に設置されている。約10年前に保健省から中古品を供給された。ドイツのSiemens製品。動作するが停電時に使用できない。

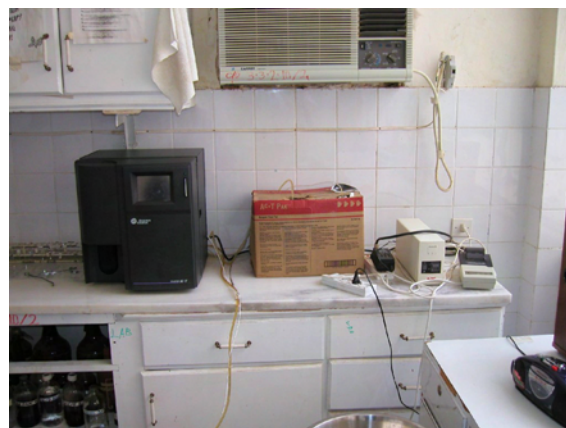
### 自動血球計数装置

検査室に設置されている。約3年前に保健省から供給された。Beckman-Coulter社のACT型。動作する。
