5. Situação Presente e Desafios dos Portos de Abrangência

5.1 Porto de Luanda

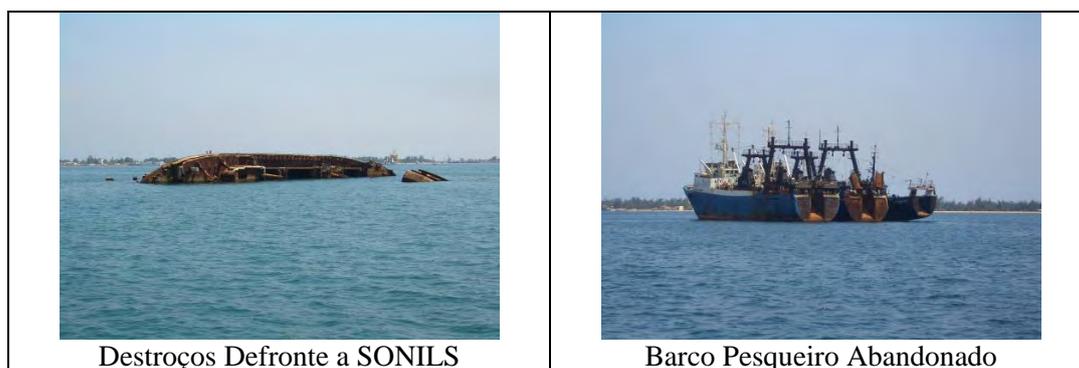
Foram achados muitos navios afundados e atolados na Baía de Luanda, mas não havia nenhuma bóia de indicação dos mesmos. Além disso, foram observados também barcos pesqueiros abandonados e cargueiros inoperantes (Vide Foto 5-2).

Foto 5-2 Destroços de Barco e Barco Pesqueiro Abandonado

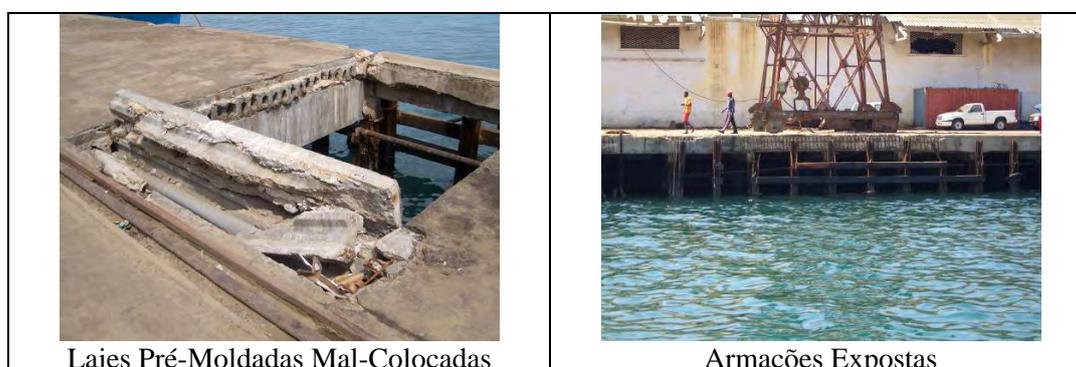
Uma parte da laje pré-moldada de betão estava desabada. A causa da queda não deve estar na sobrecarga, mas sim na má-colocação da laje sobre a armação. Segundo entrevistas feitas à EPL, já contam com um sistema de reparação para este defeito. Além disso, as laterais das superfícies da laje apresentavam trincas e as barras expostas (Vide Foto 5-3).

Foto 5-3 Condições de Estrago do Cais de Cabotagem - 1

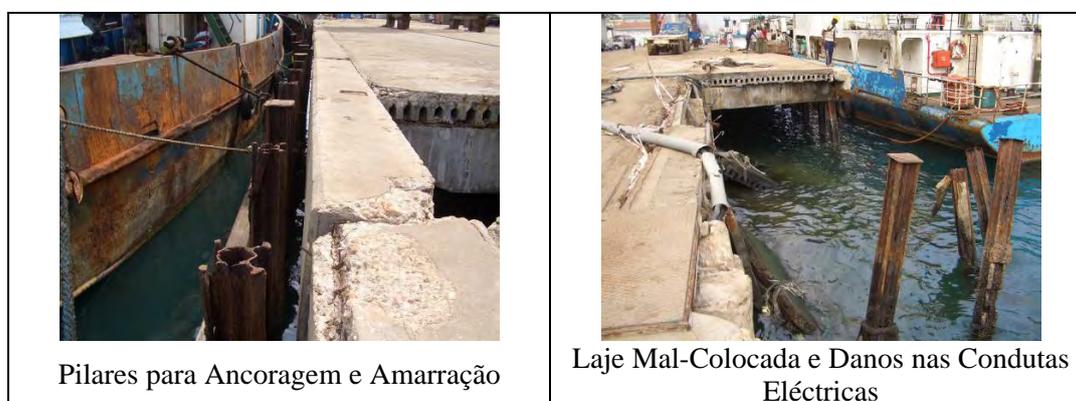
O Cais de Cabotagem aparenta ser uma estrutura do tipo ponte sustentado por pilares de aço, ligadas através do soldamento a quatro carris. Os pilares assentes na parte frontal do berço de atracação estão conectadas a vigas de aço horizontais de modo a servir como instalações de amarração. Todos os pilares de aço, visíveis acima do nível do mar, apresentam corrosões sérias, além de algumas estarem soltas do carril, devido a soldagem insuficiente. Lajes pré-moldadas mal-assentes e danos nas condutas eléctricas também foram observados (Vide Foto 5-4).

Foto 5-4 Danos no Cais de Cabotagem - 2

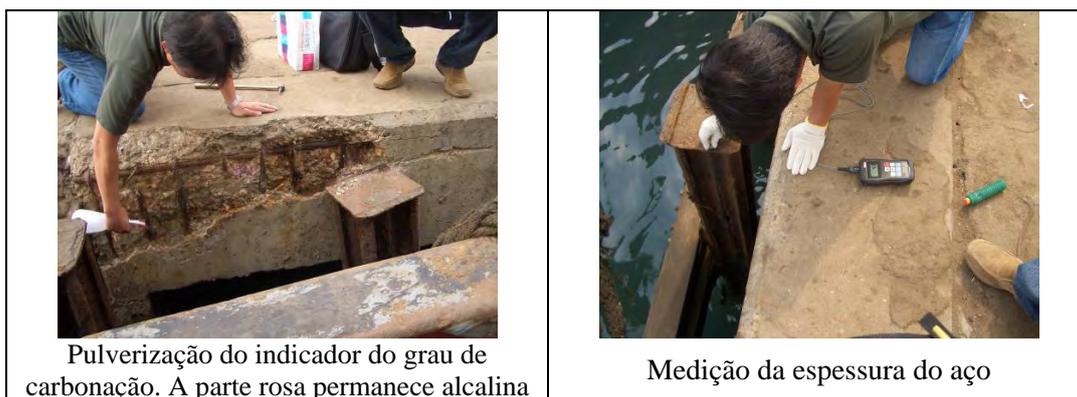
A maioria da área borrifada não mudou de cor quando foi feito o diagnóstico de carbonação com o uso da solução de fenolftaleína na superfície do betão lascado. Isto indica claramente que a carbonação do betão da laje encontra-se em fase muito avançada. Os vergalhões expostos também estão severamente corroídos. Foram também procedidas às medições das espessuras do aço dos pilares. Nas partes mais finas, as mesmas tinham apenas 4mm (Vide Foto 5-5).

Foto 5-5 Inspeção de Obsolescência no Cais de Cabotagem

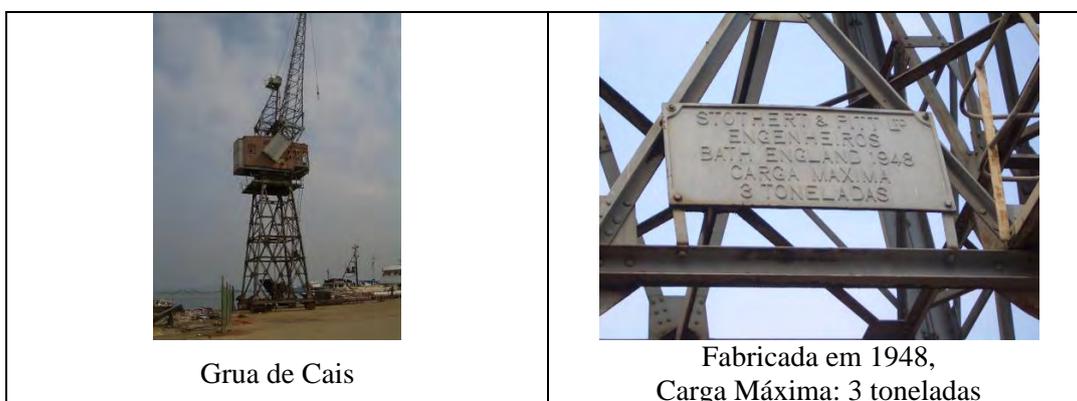
Duas gruas móveis de cais com capacidade de 3 toneladas, fabricadas em 1948, estão no Cais de Cabotagem. Uma delas continua operacional. A medida dos carris era de aproximadamente 3 m (Vide Foto 5-6).

Foto 5-6 Grua Sobre Carris do Cais de Cabotagem

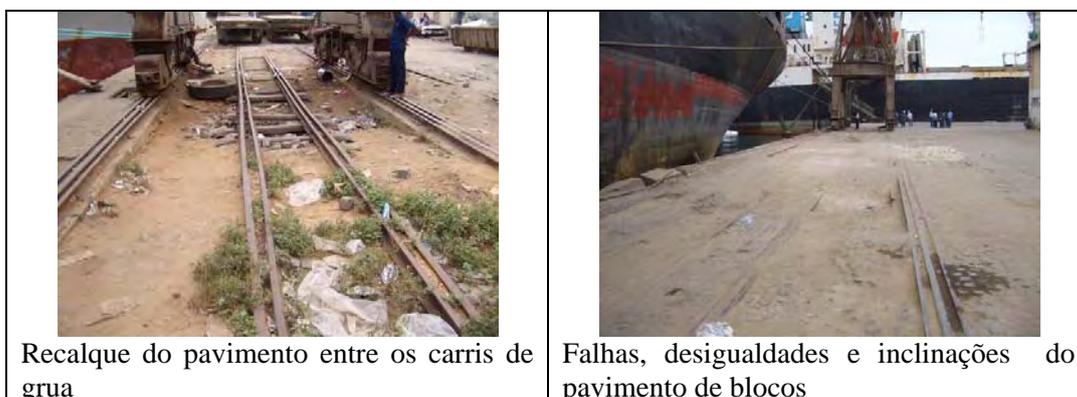
Foto 5-7 Porção Oeste do Terminal Polivalente

Quanto ao pavimento da outra ponta do Terminal de Carga Geral, as obras de reparo já estão feitas, estando hoje em boas condições. A estiva estava a ser realizada por grua do navio, por não haver guias de cais no local.

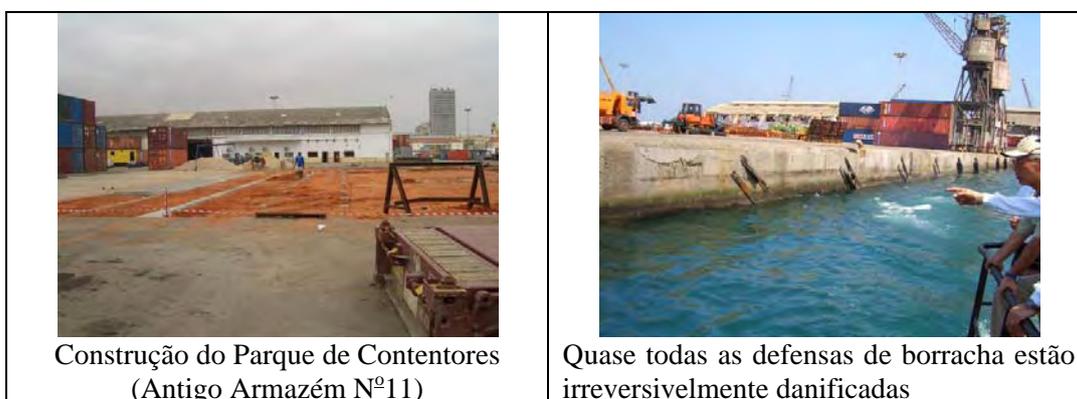
No tocante à porção Sul do Terminal de Carga Geral, o antigo Armazém nº 11 havia sido demolido para dar lugar a um novo parque de contentores. Além disso, quase todas as defensas de borracha, da marca Bridgestone, instaladas no muro do cais deste terminal, estão danificadas e inutilizáveis. Acredita-se que os impactos dos navios durante a estiva tenham sido as causas principais do colapso dessas defensas (Vide Foto 5-9).

Foto 5-9 Condições da Porção Sul do Terminal Polivalente

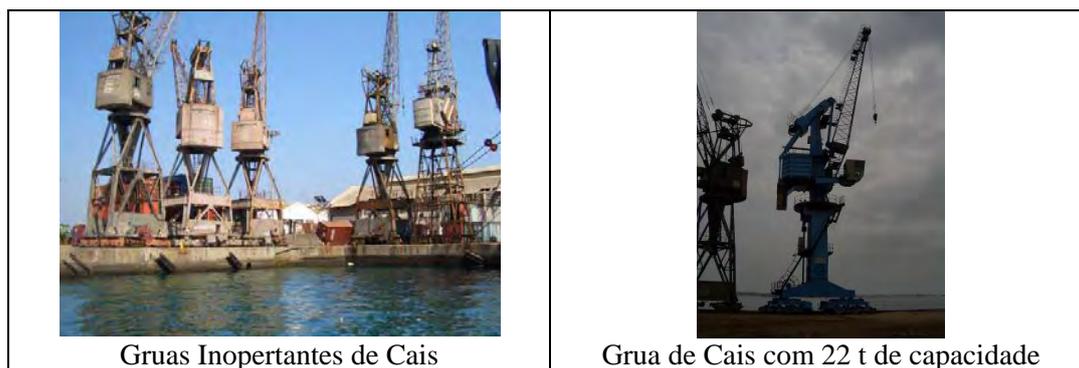
A maioria das gruas de cais instaladas no Terminal Polivalente estão inoperantes. Duas delas foram substituídas por novas, ambas com capacidade de 22 toneladas, mas sabe-se que são pouco usadas porque, embora tenham capacidade de erguer a carga, a desigualdade dos carris dificultam seus movimentos (Vide Foto 5-10).

Foto 5-10 Gruas do Terminal Polivalente

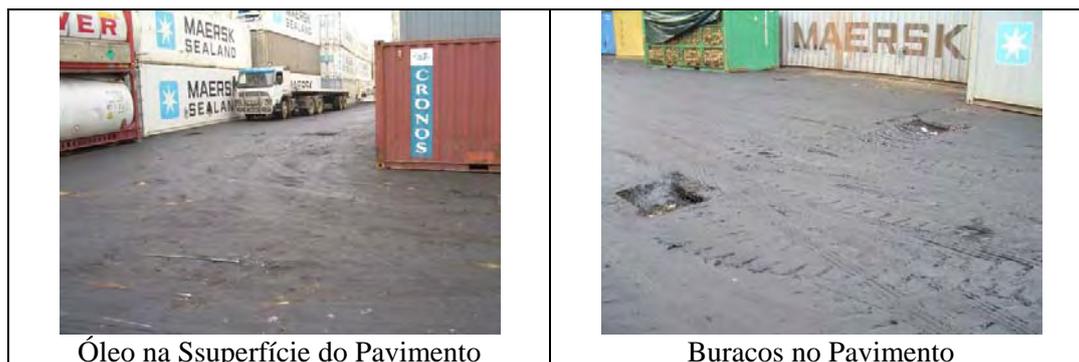
Observou-se que toda a extensão do pavimento do Terminal de Contentores havia sido regado de óleo. Soube-se que esta era uma medida contra a poeira. A superfície do pavimento era muito escorregadia e cheirava muito mal. Desigualdade do pavimento foi observada por toda a parte e havia também buracos. Os contentores empilhados muito junto e os carros estacionados pareciam afectar a passagem das máquinas (Vide Foto 5-11).

Foto 5-11 Condições do Parque de Contentores

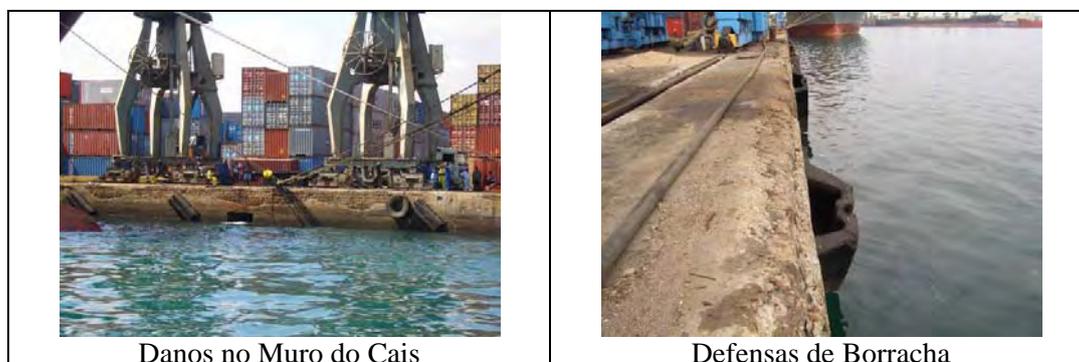
No muro do cais do Terminal de Contentores, foram observadas muitas falhas no betão de remate, além de porções lascadas e vergalhões expostos. Tendo em vista que as defensas de borracha instaladas no muro do cais estavam severamente danificadas, pneus usados estavam pendurados nos betões de remate, como medida contra choques (Vide Foto 5-12).

Foto 5-12 Condições do Muro do Cais e Defensas de Borracha

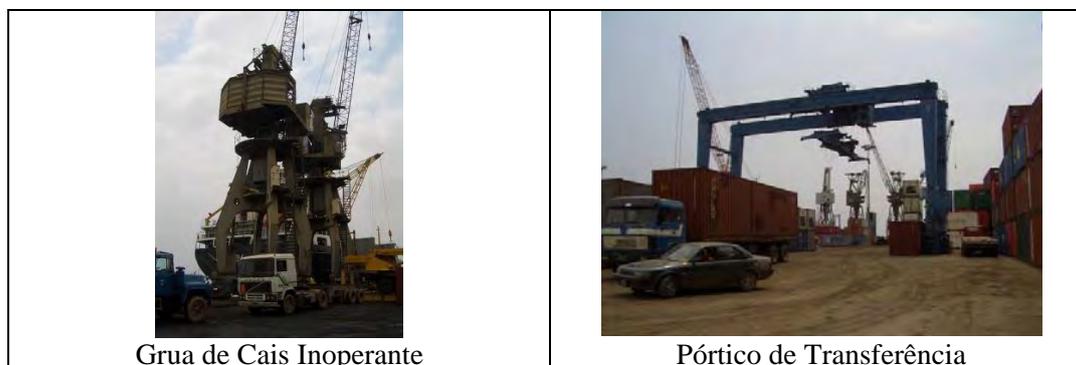
pouco usado, pois, apesar da sua capacidade de carga, a desuniformidade dos carris dificulta seus movimentos. Além disso, o pórtilo de transbordo localizado no limite com o Terminal Polivalente também encontra-se inoperante (Vide Foto 5-13).

Foto 5-13 Gruas do Terminal de Contentores

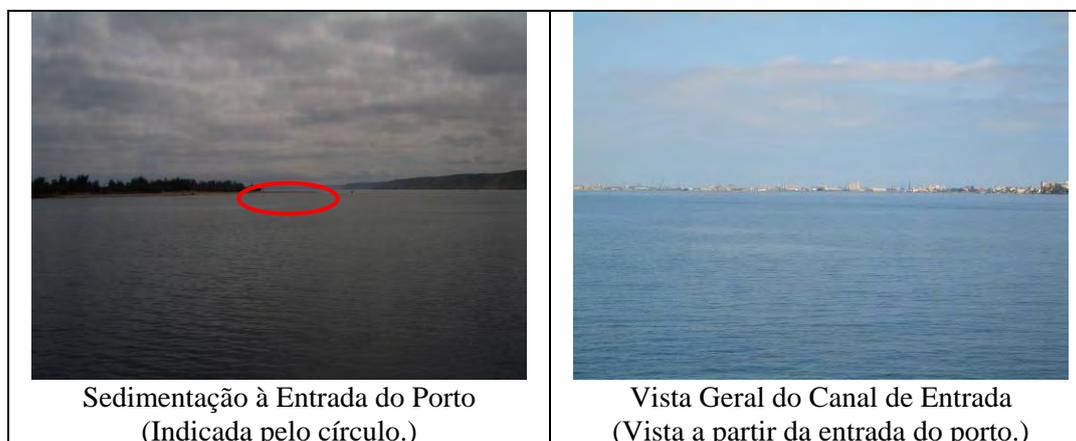
A profundidade do canal de entrada é de aproximadamente 35 metros, tornando-se abruptamente raso na proximidade dos cais. A largura máxima do canal de entrada é de 100 metros. A sedimentação que parece estender-se a partir do areal foi observada a estibordo da entrada do porto. O Porto do Lobito deseja solucionar este problema (Vide Foto 5-15).

Sedimentação à Entrada do Porto
(Indicada pelo círculo.)

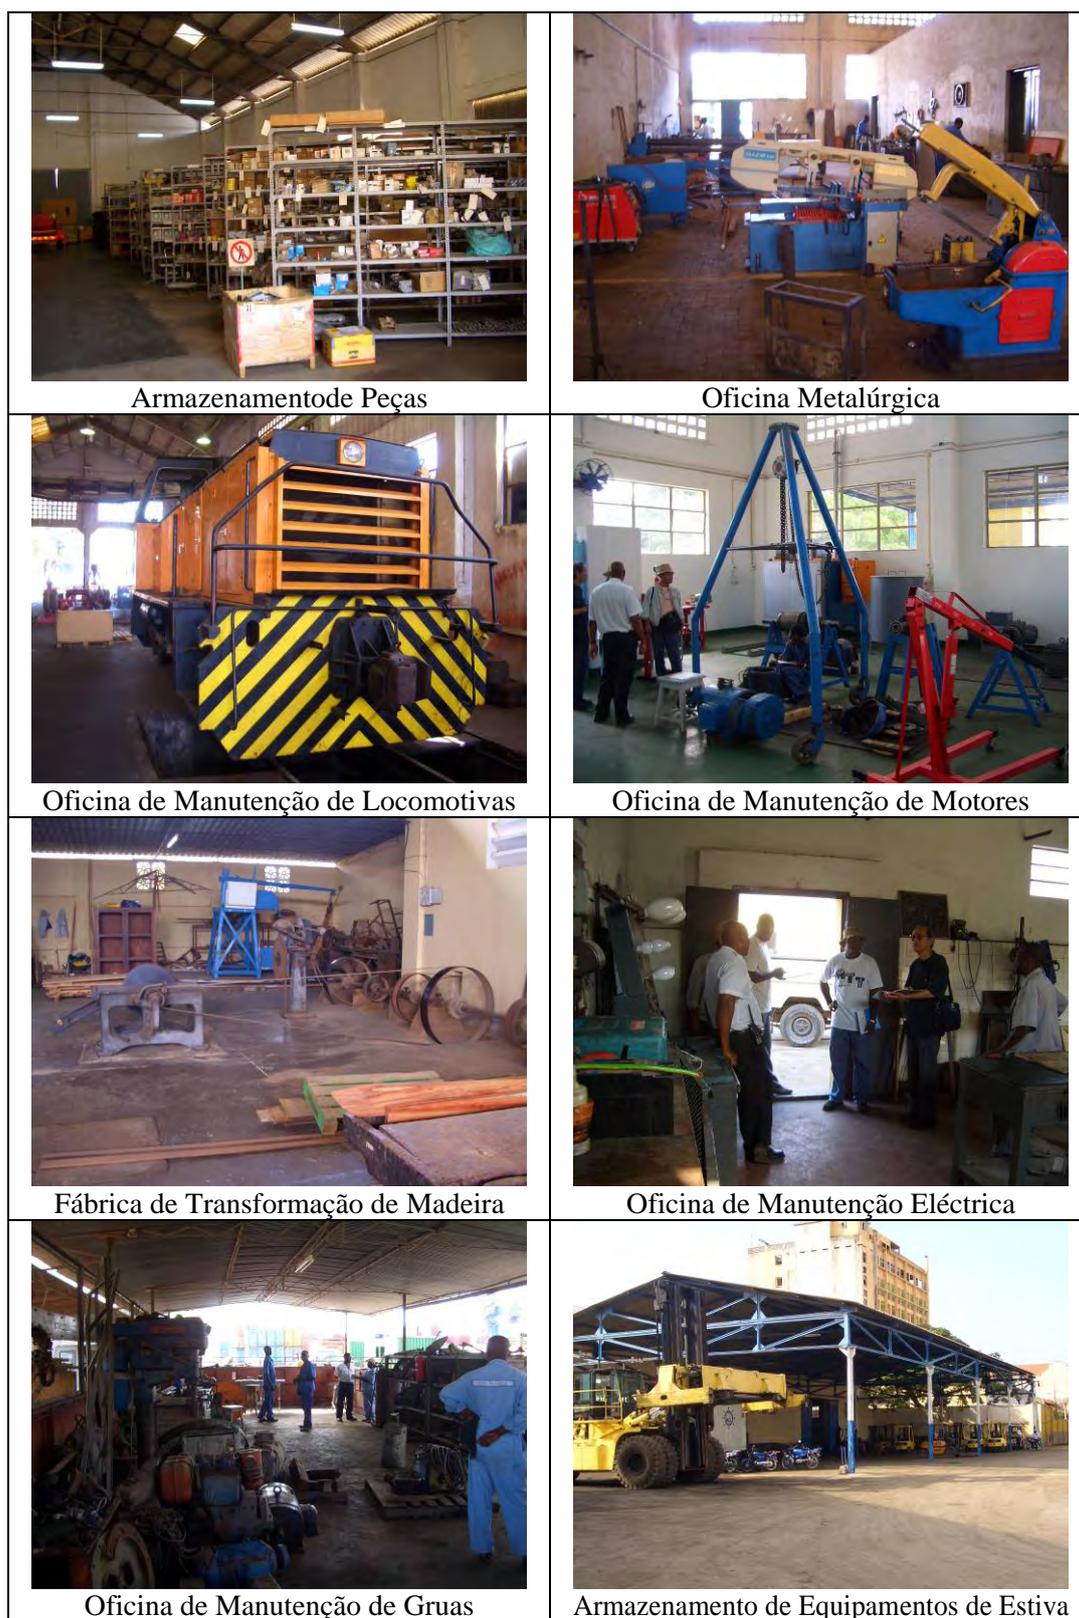
Foto 5-16 Oficinas de Manutenção

Em termos gerais, as oficinas de manutenção estavam bem organizadas. Na fábrica de processamento de madeira, uma máquina muito antiga, sobre a qual conta-se que praticamente nunca se quebrou graças ao seu mecanismo simples, estava ainda operativa. Contudo, a mesma parecia um pouco perigosa, por não possuir capas de segurança no disco de serra. Na oficina de manutenção de locomotivas, três das quatro locomotivas estavam a ser retificadas. O Porto do Lobito deseja adquirir novas locomotivas. Quanto à oficina de manutenção das gruas, o ambiente de trabalho aparenta ser mais pobre do que as outras oficinas, por não contar com paredes suficientes para o abrigo contra os ventos e chuvas, além de trabalhar com máquinas velhas. Além disso, tendo em vista a distância desta em relação as outras, sabe-se que perde também em eficiência de trabalho. (Vide Foto 5-16). Empilhadeiras e gruas móveis estavam guardadas com muita ordem e limpeza num galpão coberto. (Vide Foto 5-16).

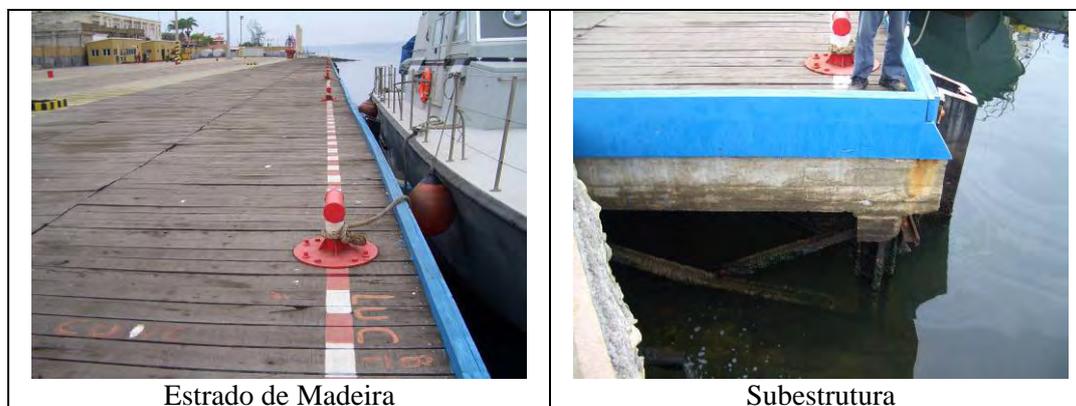
O cais de cabotagem, que foi construído recentemente, está a ser bem mantido. O estrado de madeira encontra-se em ótimas condições, mesmo porque não há tanto tráfego como no Porto de Cabinda. As defensas da marca Bridgestone, que escaparam do saque durante a guerra civil, estão instaladas neste cais (Vide Foto 5-17). Diversas obras estavam em curso durante a inspeção.

Estrado de Madeira

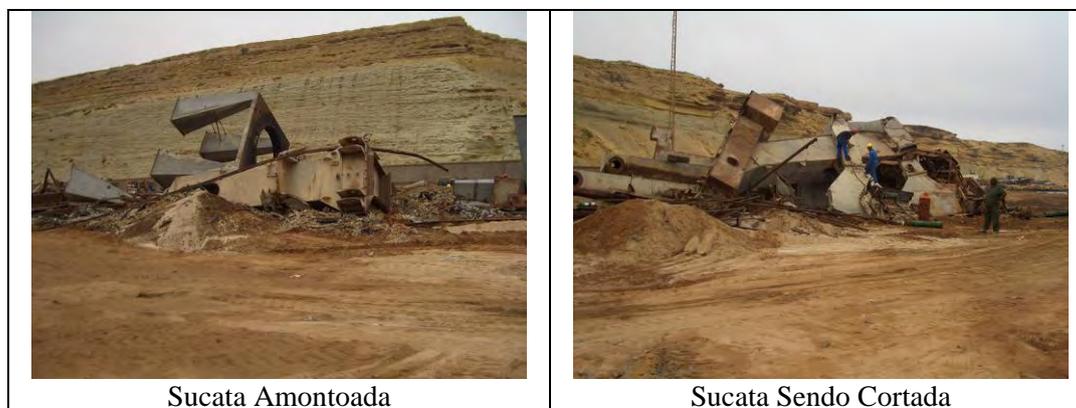
Foto 5-19 Parque de Despejo de Sucatas

O parque localizado por detrás do cais é utilizado como área de despejo de sucatas de guias demolidas e outros entulhos. As sucatas estavam a ser cortadas em tamanhos apropriados para a venda. Este parque ficará melhor organizado quando os destroços forem removidos (Vide Foto 5-19).

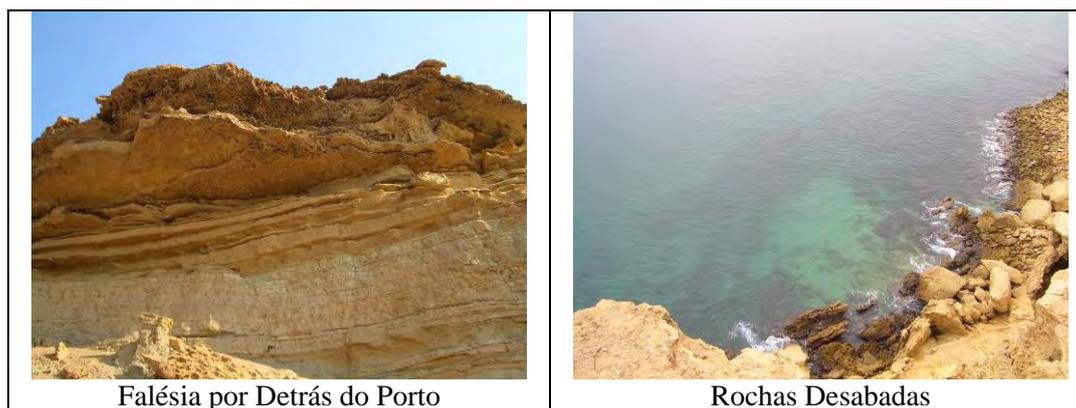
Foto 5-20 Condições Existentes da Falésia por Detrás do Porto do Namibe
