ESTUDO PARA O PROGRAMA DE REABILITAÇÃO URGENTE DOS PORTOS DA REPÚBLICA DE ANGOLA

| ID da Instalação | Lo -09 -006 | Data da Inspeção | 2005/06/01, 10/05 |
| Nome do Porto | Lobito | Categoria | Caminho de Ferro |

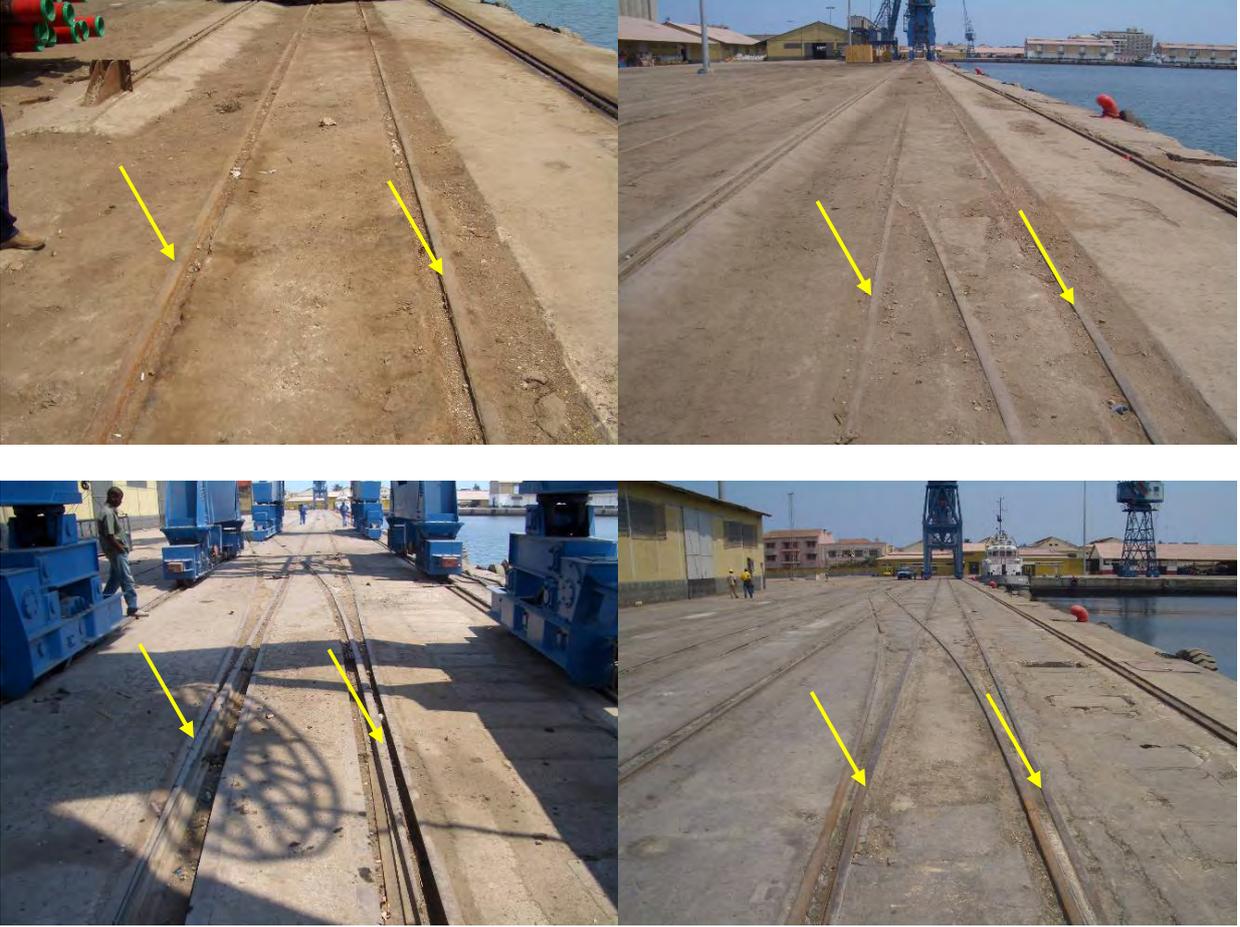
| Descrição da Instalação | Carris de comboio do Cais Sul (indicados pelas setas) Assentes mais próximo do cais | | |
| Condição Actual | Desvios, danos e desníveis são encontrados em diversos pontos. Há também ferrugem sobre o carris. | | |
| Avaliação de Condição da Estrutura | Grau 2 | | |
| | A instalação está estruturalmente em más condições. Será alvo do plano de reabilitação. | | |

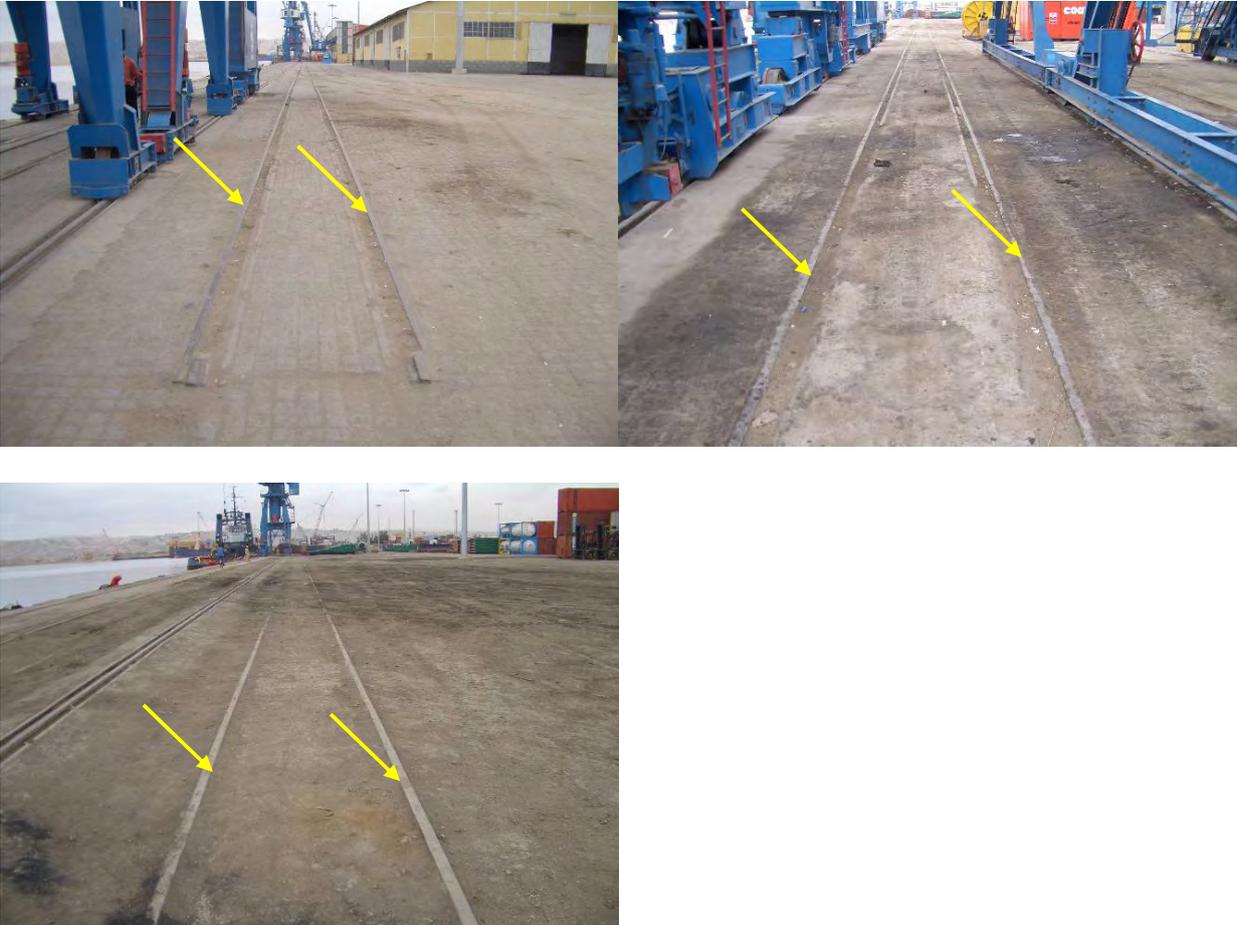
| ID da Instalação | Lo -09 -007 | Data da Inspeção | 2005/06/01, 10/06 |

| Descrição da Instalação | Carris de comboio do Cais Norte (indicados pelas setas) O segundo carris a partir da face do cais. | | |
| Condição Actual | Desvios, danos e desníveis são encontrados em diversos pontos. Há também ferrugem sobre o carris. Algumas de suas partes parecem ter sido enterradas. | | |
| Avaliação de Condição da Estrutura | Grau 2 | | |
| | A instalação está estruturalmente em más condições. Será alvo do plano de reabilitação. | | |

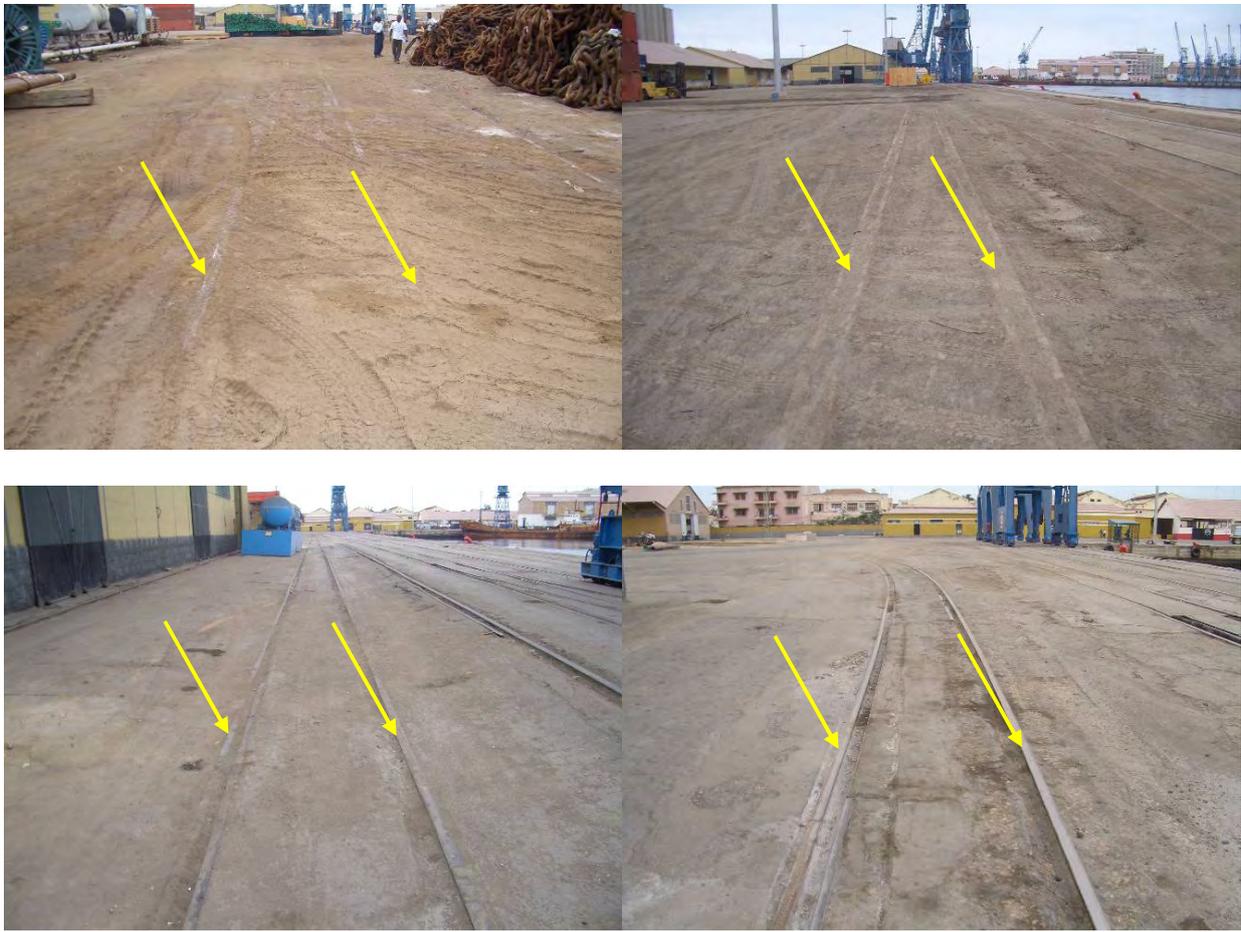
| ID da Instalação | Lo -09 -008 | Data da Inspeção | 2005/06/01, 10/06 |

| Descrição da Instalação | Carris de comboio do Cais Norte (indicados pelas setas) O terceiro carris a partir da face do cais. | | |
| Condição Actual | Desvios, danos e desníveis são encontrados em diversos pontos. Há também ferrugem sobre o carris. Algumas de suas partes parecem ter sido enterradas. | | |
| Avaliação de Condição da Estrutura | Grau 2 | | |
| | A instalação está estruturalmente em más condições. Será alvo do plano de reabilitação. | | |

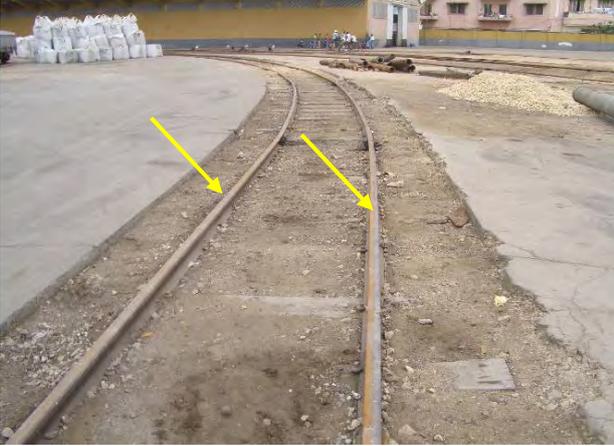
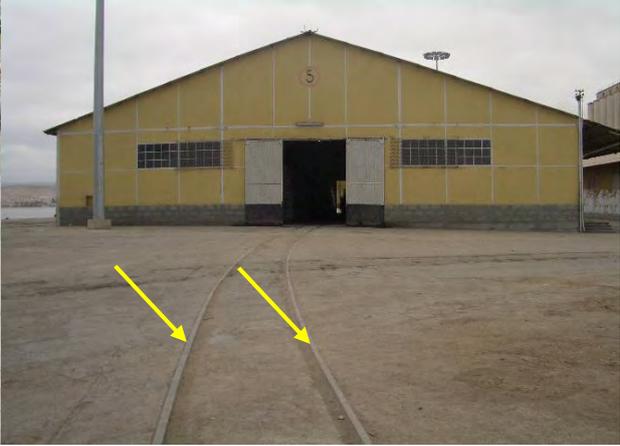
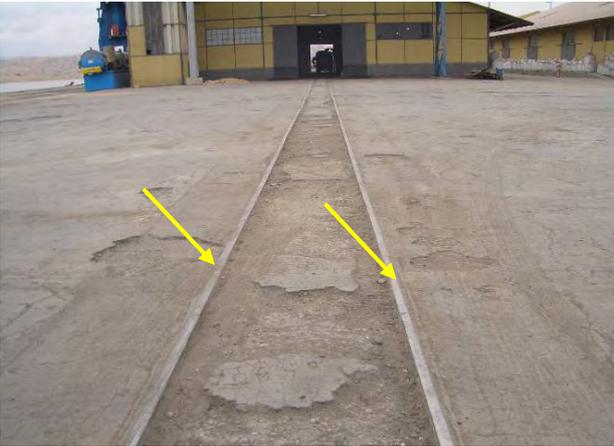
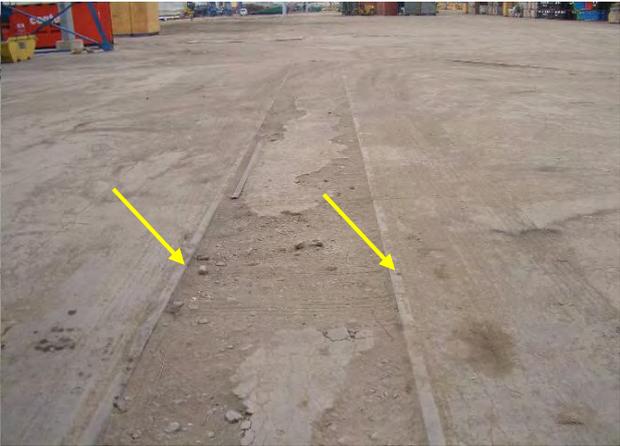
| ID da Instalação | Lo -09 -009 | Data da Inspeção | 2005/06/01, 10/06 |

| Descrição da Instalação | Carris de comboio do Cais Norte (indicados pelas setas) O quarto carris a partir da face do cais. | | |
| Condição Actual | Desvios, danos e desníveis são encontrados em diversos pontos. Há também ferrugem sobre o carris. Algumas de suas partes parecem ter sido enterradas. | | |
| Avaliação de Condição da Estrutura | Grau 2 | | |
| | A instalação está estruturalmente em más condições. Será alvo do plano de reabilitação. | | |

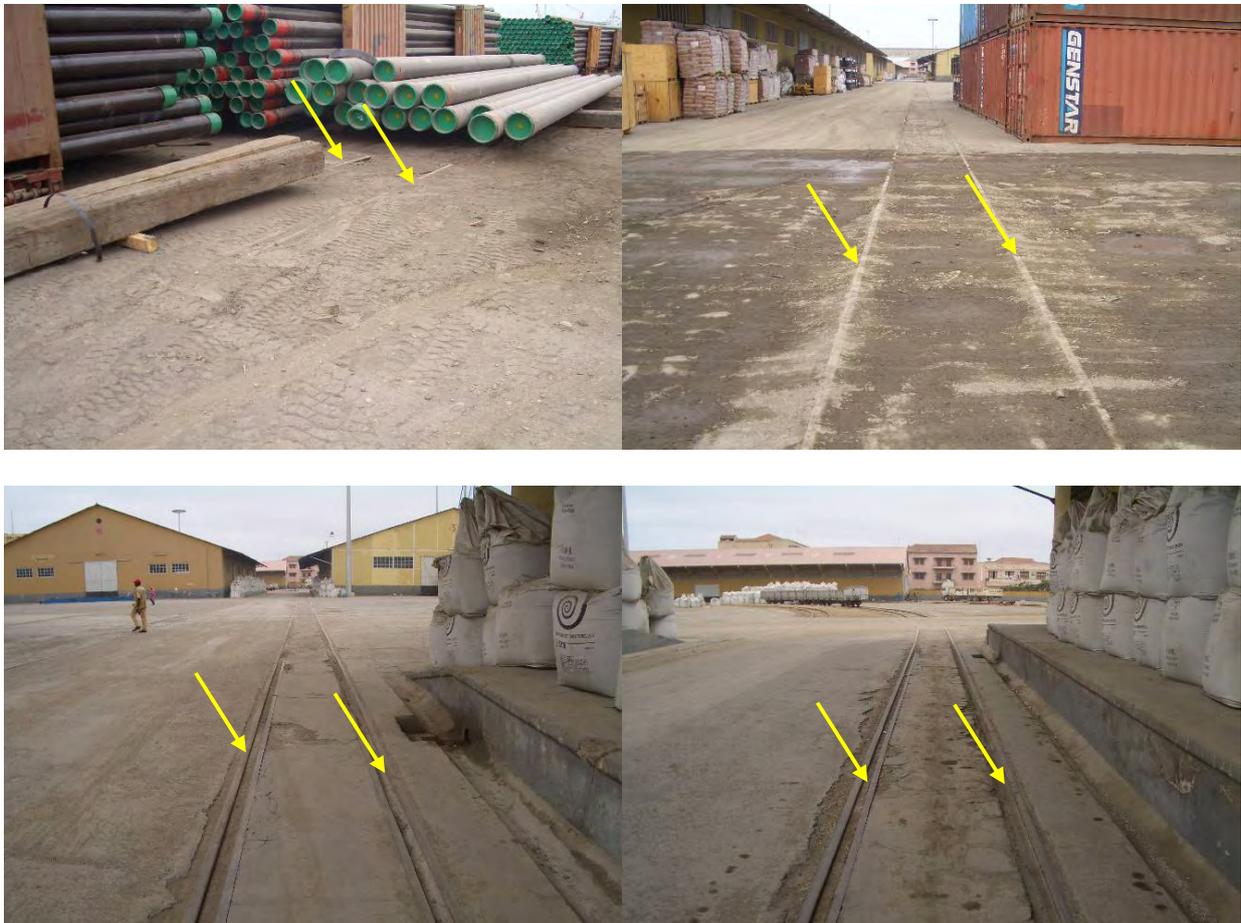
| ID da Instalação | Lo -09 -010 | Data da Inspeção | 2005/06/01, 10/06 |

| Descrição da Instalação | Carris de comboio do Cais Norte (indicados pelas setas) O quinto carris a partir da face do cais. | | |
| Condição Actual | Desvios, danos e desníveis são encontrados em diversos pontos. Há também ferrugem sobre o carris. Algumas de suas partes parecem ter sido enterradas. | | |
| Avaliação de Condição da Estrutura | Grau 2 | | |
| | A instalação está estruturalmente em más condições. Será alvo do plano de reabilitação. | | |

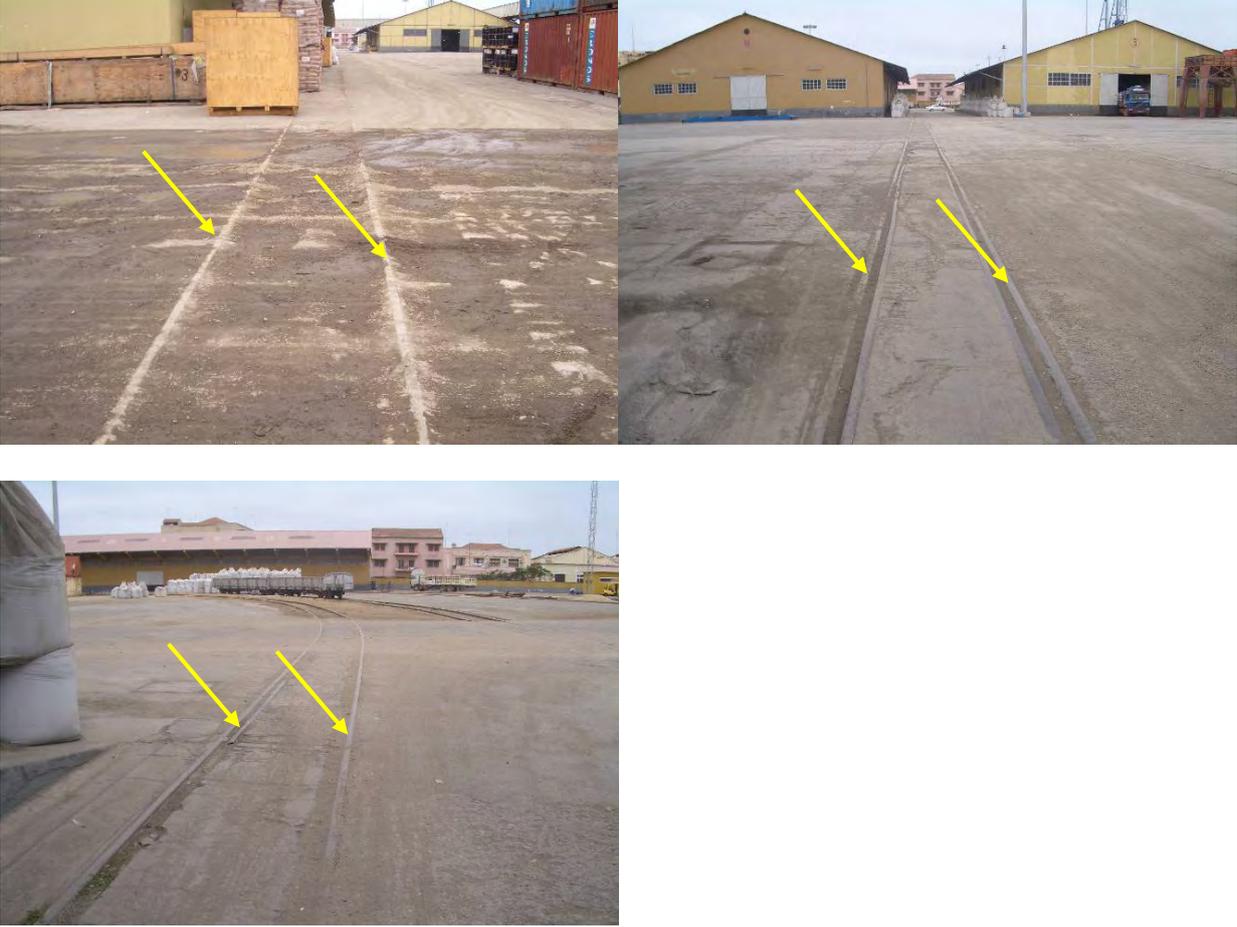
| ID da Instalação | Lo -09 -011 | Data da Inspeção | 2005/06/01, 10/06 |

| Descrição da Instalação | Carris de comboio do Cais Norte (indicados pelas setas) O sexto carris a partir da face do cais. | | |
| Condição Actual | Desvios, danos e desníveis são encontrados em diversos pontos. Há também ferrugem sobre o carris. Algumas de suas partes parecem ter sido enterradas. | | |
| Avaliação de Condição da Estrutura | Grau 2 | | |
| | A instalação está estruturalmente em más condições. Será alvo do plano de reabilitação. | | |

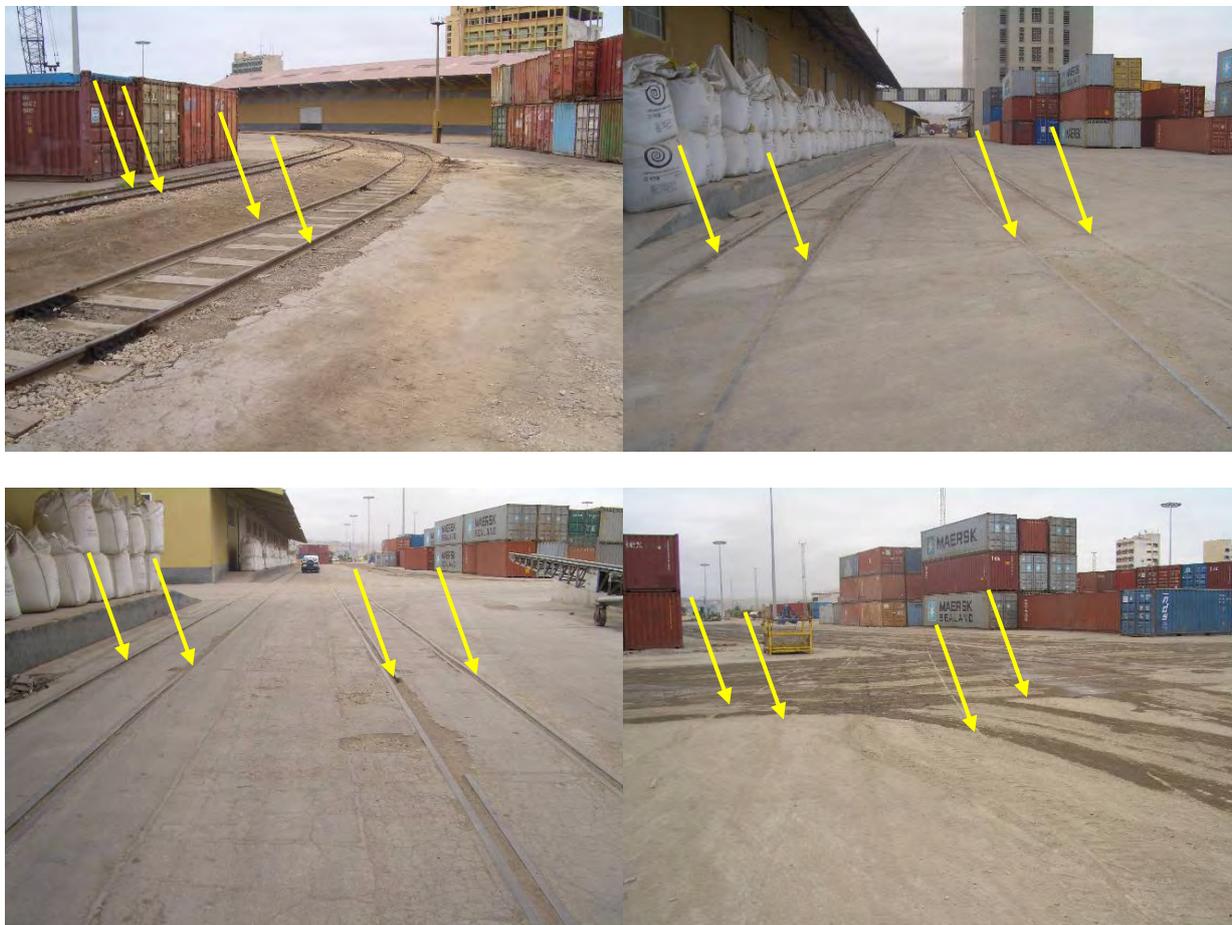
| ID da Instalação | Lo -09 -012 | Data da Inspeção | 2005/06/01, 10/06 |

| Descrição da Instalação | Carris de comboio do Cais Norte (indicados pelas setas) O sétimo e oitavo carris a partir da face do cais. | | |
| Condição Actual | Desvios, danos e desníveis são encontrados em diversos pontos. Há também ferrugem sobre o carris. Algumas de suas partes parecem ter sido enterradas. | | |
| Avaliação de Condição da Estrutura | Grau 2 | | |
| | A instalação está estruturalmente em más condições. Será alvo do plano de reabilitação. | | |

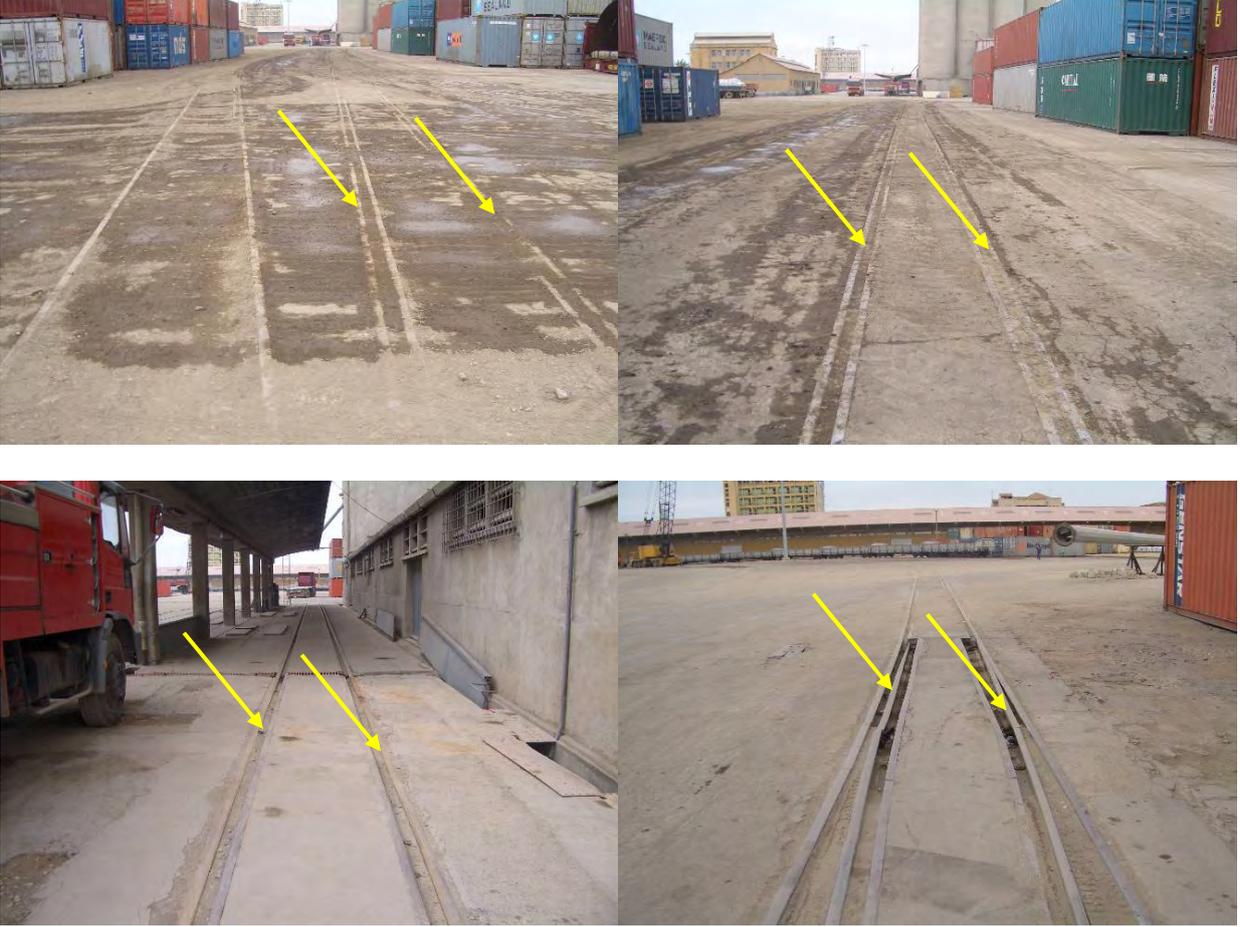
| ID da Instalação | Lo -09 -013 | Data da Inspeção | 2005/06/01, 10/06 |

| Descrição da Instalação | Carris de comboio do Cais Norte (indicados pelas setas) O nono carris a partir da face do cais. | | |
| Condição Actual | Desvios, danos e desníveis são encontrados em diversos pontos. Há também ferrugem sobre o carris. Algumas de suas partes parecem ter sido enterradas. | | |
| Avaliação de Condição da Estrutura | Grau 2 | | |
| | A instalação está estruturalmente em más condições. Será alvo do plano de reabilitação. | | |

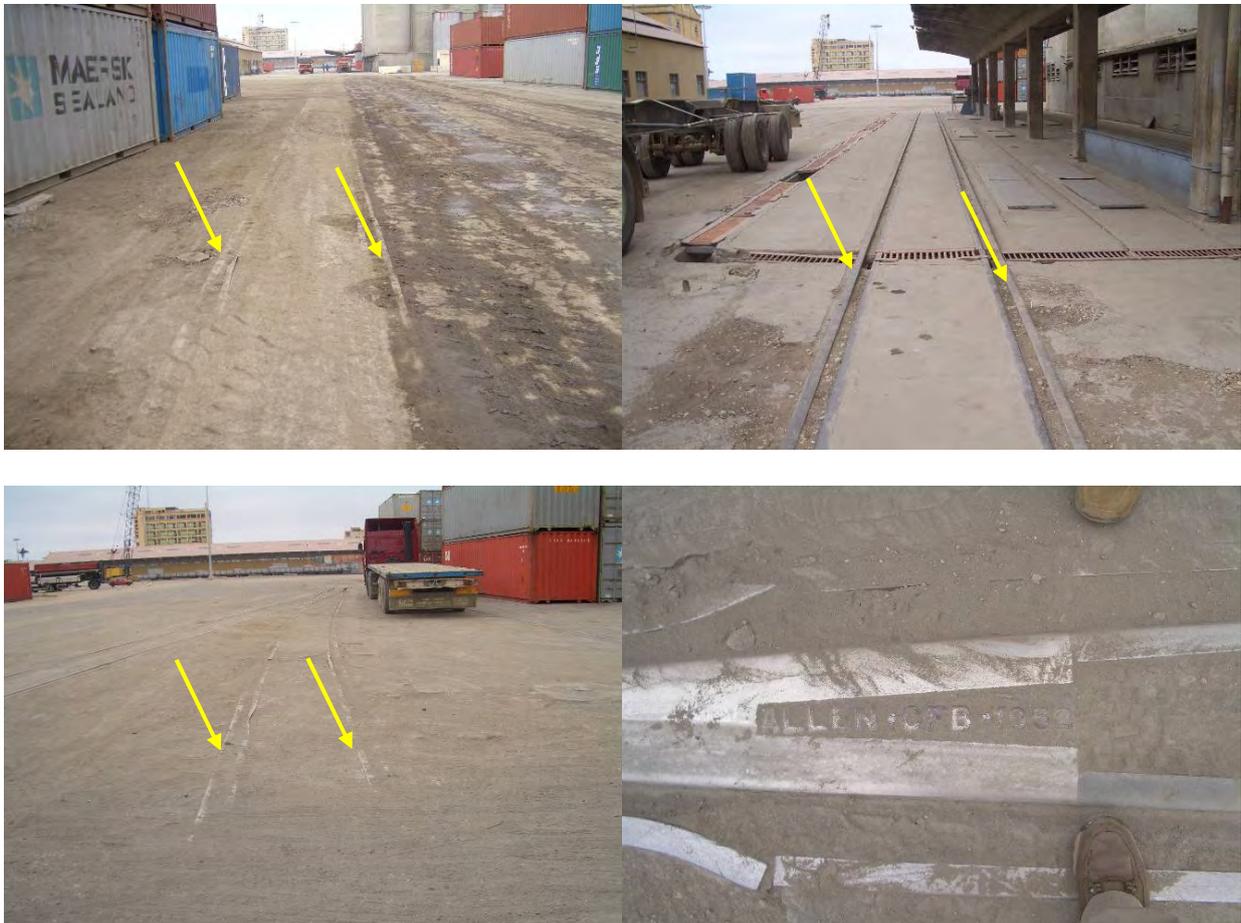
| ID da Instalação | Lo -09 -014 | Data da Inspeção | 2005/06/01, 10/06 |

| Descrição da Instalação | Carris de comboio do Cais Norte (indicados pelas setas) O décimo carris a partir da face do cais. | | |
| Condição Actual | Desvios, danos e desníveis são encontrados em diversos pontos. Há também ferrugem sobre o carris. Algumas de suas partes parecem ter sido enterradas. | | |
| Avaliação de Condição da Estrutura | Grau 2 | | |
| | A instalação está estruturalmente em más condições. Será alvo do plano de reabilitação. | | |

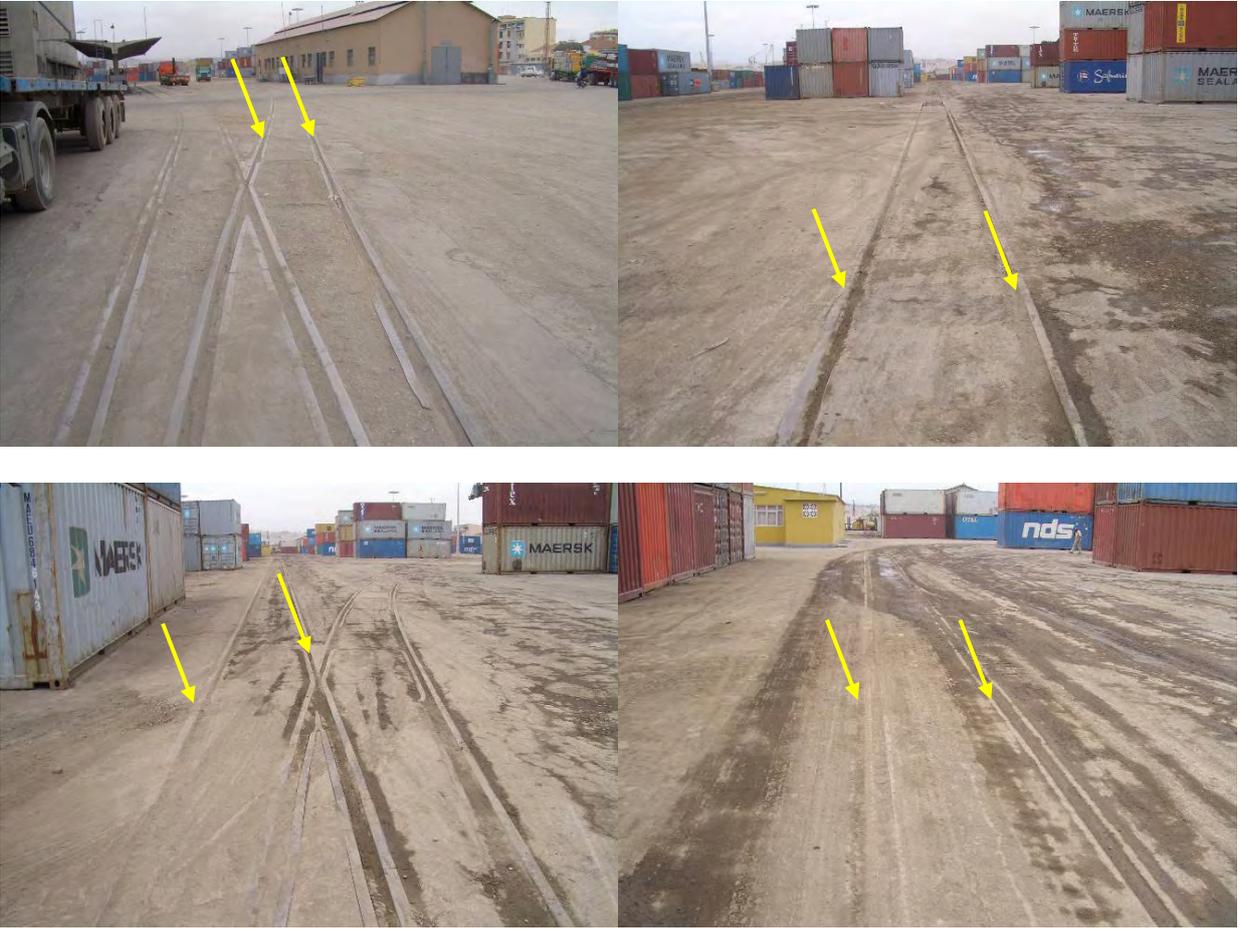
| ID da Instalação | Lo -09 -015 | Data da Inspeção | 2005/06/01, 10/06 |

| Descrição da Instalação | Carris de comboio do Cais Norte (indicados pelas setas) O décimo primeiro carris a partir da face do cais. | | |
| Condição Actual | Desvios, danos e desníveis são encontrados em diversos pontos. Há também ferrugem sobre o carris. Algumas de suas partes parecem ter sido enterradas. | | |
| Avaliação de Condição da Estrutura | Grau 2 | | |
| | A instalação está estruturalmente em más condições. Será alvo do plano de reabilitação. | | |

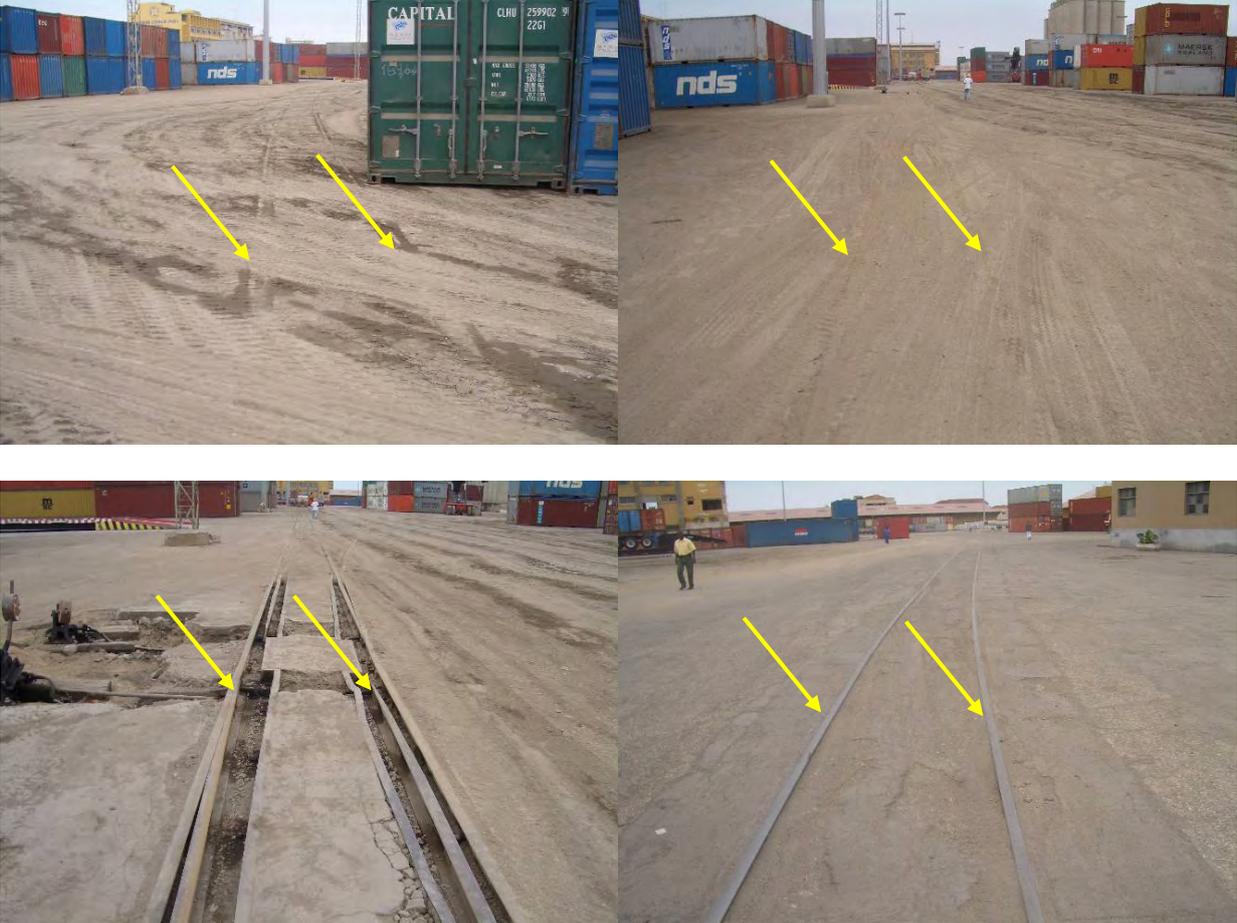
| ID da Instalação | Lo -09 -016 | Data da Inspeção | 2005/06/01, 10/06 |

| Descrição da Instalação | Carris de comboio do Cais Norte (indicados pelas setas) O décimo segundo carris a partir da face do cais. | | |
| Condição Actual | Desvios, danos e desníveis são encontrados em diversos pontos. Há também ferrugem sobre o carris. Algumas de suas partes parecem ter sido enterradas. | | |
| Avaliação de Condição da Estrutura | Grau 2 | | |
| | A instalação está estruturalmente em más condições. Será alvo do plano de reabilitação. | | |

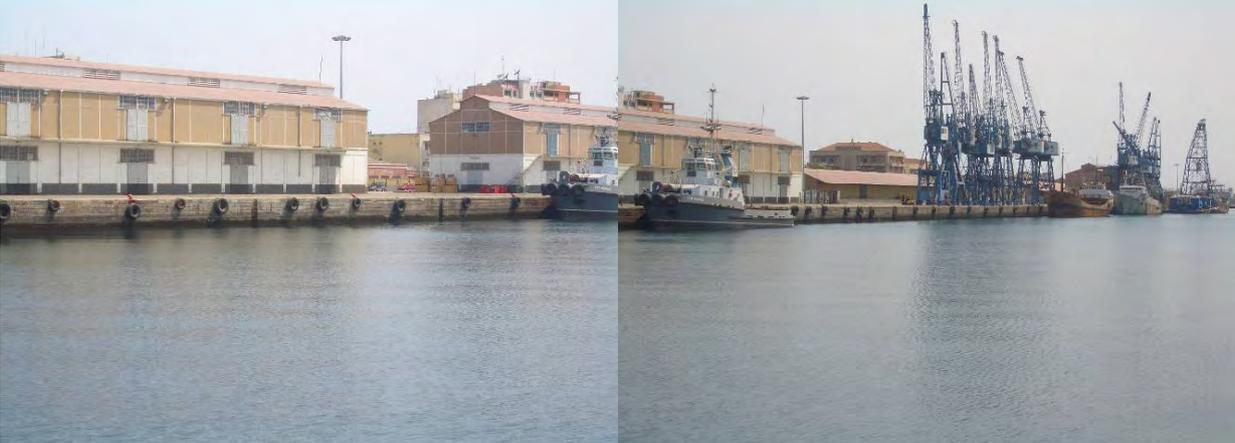
| ID da Instalação | Lo -10 -001 | Data da Inspeção | 2005/05/10, 10/05 |

| Descrição da Instalação | Atracadouro do Cais Norte | | |
| Condição Actual | Pneus velhos de camião substituem as defensas de borracha. Os mesmos são inadequados para absorver a energia de atracação dos navios. | | |
| Avaliação de Condição da Estrutura | Grau 2 | | |
| | A instalação está estruturalmente em más condições. Será alvo do plano de reabilitação. | | |

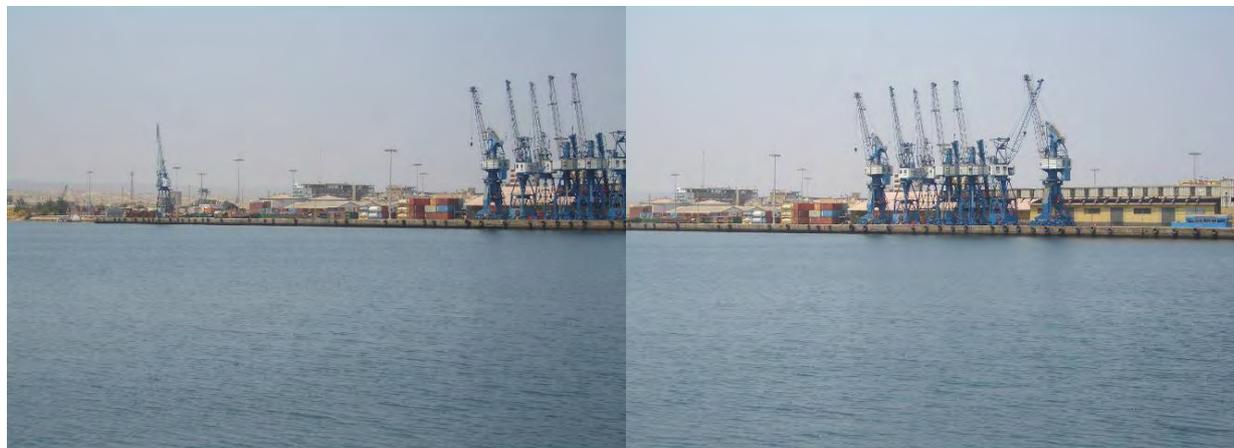
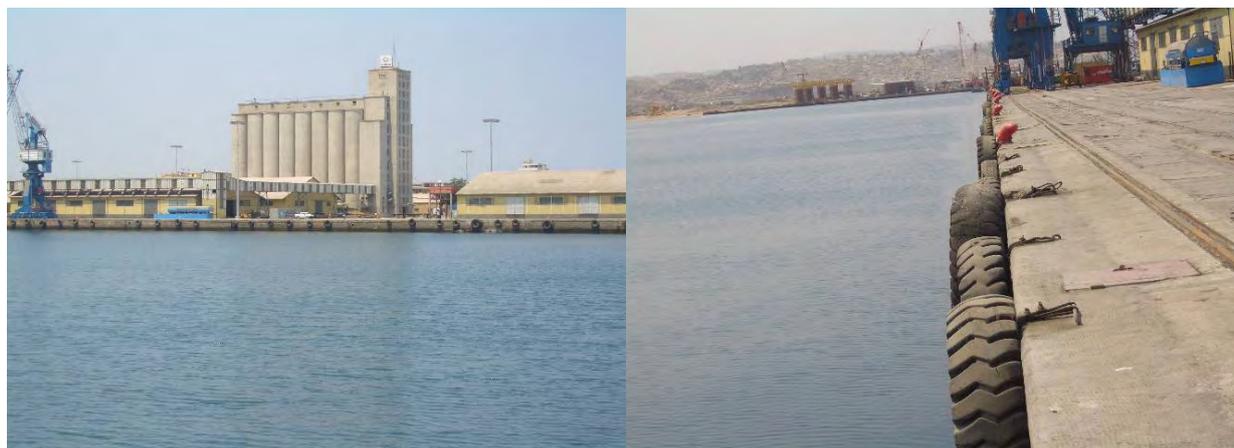
| ID da Instalação | Lo -10 -002 | Data da Inspeção | 2005/05/10, 10/05 |

| Descrição da Instalação | Atracadouro do Cais Sul | | |
| Condição Actual | Pneus velhos de camião substituem as defensas de borracha. Os mesmos são inadequados para absorver a energia de atracação dos navios. | | |
| Avaliação de Condição da Estrutura | Grau 2 | | |
| | A instalação está estruturalmente em más condições. Será alvo do plano de reabilitação. | | |
