APÊNDICE-3.4

Planilhas de Avaliação de Obsolescência do Porto de Cabinda

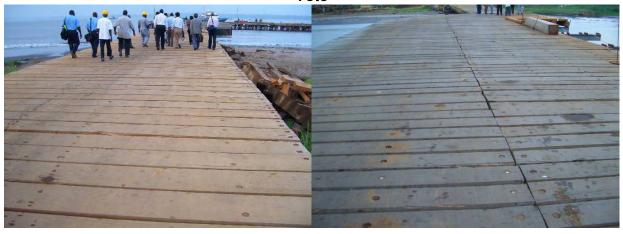
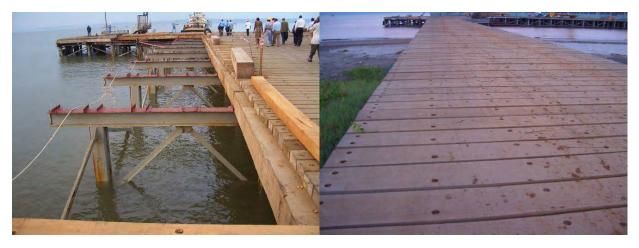
ID do Instalação	62 0/ 001	Data da Incheseão	2005/04/25 10/24	
ID da Instalação	Ca -06 -001	Data da Inspecção	2005/04/25, 10/24	
Nome do Porto	Cabinda	Categoria	Estrado de Madeira	
Ano de Construção	desconhecido			
Registo de Manutenção	As obras de reabilitação f	oram completadas em 2005		
Descrição da Instalação	Ponte-cais de acostamento suportada por estrutura de aço			
Condição Actual	Observaram-se frestas e desníveis entre as vigas de madeira.			
Avaliação do Condição do	Grau 0			
Avaliação de Condição da Estrutura	A instalação está em boas condições. Não requer estudos maiores.			
Localização				
	Fo	oto		
	A349		JAN 1

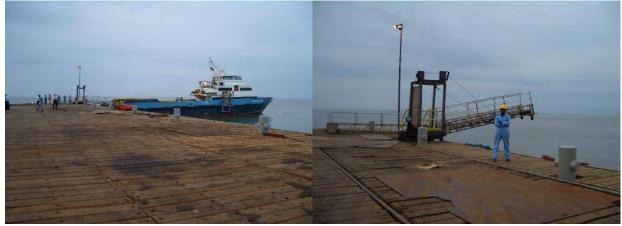
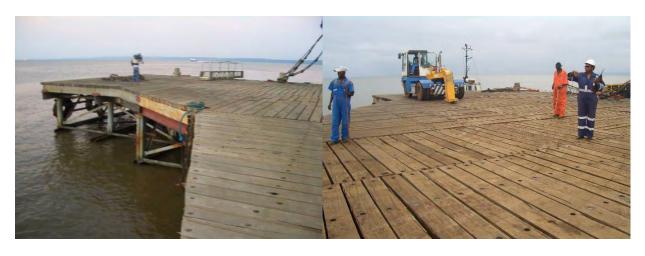
ID da Instalação	Ca -06 -002	Data da Inspecção	2005/04/25, 10/24	
Nome do Porto	Cabinda	Categoria	Estrado de Madeira	
Ano de Construção	desconhecido			
Registo de Manutenção	As obras de reabilitação foram completadas em 2005.			
Descrição da Instalação	Cais de passageiros suportado por estrutura de aço			
Condição Actual	Observaram-se frestas e desníveis entre as vigas de madeira. A condição geral é boa.			
Avaliação de Condição da		Grau 0		
Estrutura	A instalação está em boas condições. Não requer estudos maiores.			
Localização				
	_	ato.

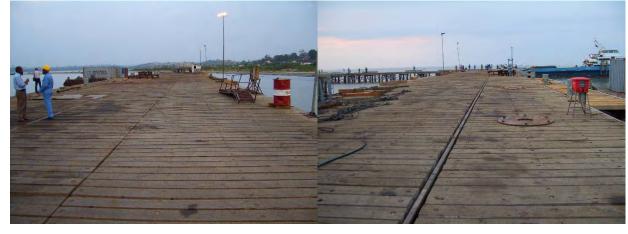
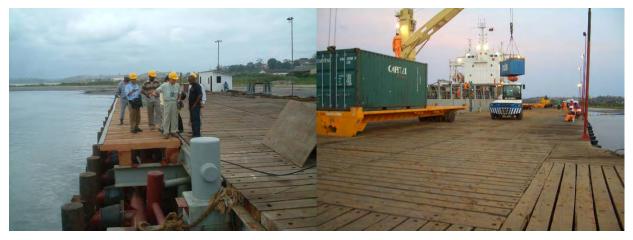
ID da Instalação	Ca -06 -003	Data da Inspecção	2005/04/25, 10/24	
Nome do Porto	Cabinda	Categoria	Estrado de Madeira	
Ano de Construção	desconhecido			
Registo de Manutenção	As obras de reabilitação foram completadas em 2005.			
Descrição da Instalação	Cais de de carga suportado por estrutura de aço			
Condição Actual	Observaram-se frestas e desníveis entre as vigas de madeira.			
Avaliação de Condição da	Grau 0			
Estrutura		ondições. Não requer estudos	maiores.	
Localização

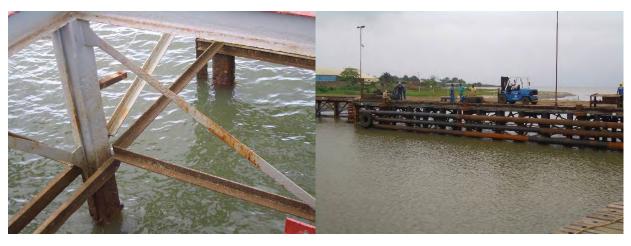
ID da Instalação	Ca -18 -001	Data da Inspecção	2005/04/26, 10/24	
Nome do Porto	Cabinda	Categoria	Estrutura de Aço	
Ano de Construção	desconhecido			
Registo de Manutenção	Obras de reparação foram realizadas recentemente.			
Descrição da Instalação	Do cais de acostamento			
Condição Actual	Observaram-se ferrugens na superfície, mas as condições gerais são boas. As obras de instalação dos equipamentos de atracamento e amarração estavam em andamento (24/10/2005).			
Avaliação de Condição da	Grau 0			
Estrutura	A instalação está em boas condições. Não requer estudos maiores.			
Localização	Foto

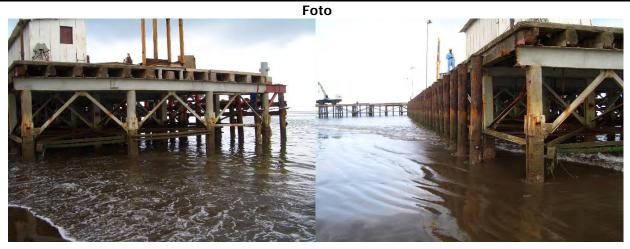
ID da Instalação	Ca -18 -003	Data da Inspecção	2005/04/26, 10/24	
Nome do Porto	Cabinda	Categoria	Estrutura de Aço	
Ano de Construção	desconhecido			
Registo de Manutenção	desconhecido			
Descrição da Instalação	Do cais de carga			
Condição Actual	Observaram-se ferrugens na superfície, mas as condições gerais são boas.			
Avaliação de Condição da		Grau 0		
Estrutura	A instalação está em boas condições. Não requer estudos maiores.			
Localização	A mistalação esta em pous contaições. Não requer estados maiores.

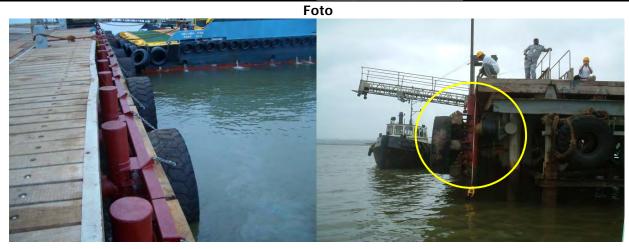
ID da Instalação	Ca -10 -001	Data da Inspecção	2005/05/25	
Nome do Porto	Cabinda	Categoria	Sistema de Defensa	
Ano de Aquisição	desconhecido	Fabricante		
Registo de Manutenção	desconhecido			
Descrição da Instalação	Sistema de defensa do cais de passageiros, constituído de pneumáticos usados, absorvedores de choque de madeira, defensas de borracha e vigas de suporte			
Condição Actual	Não foram observados danos a serem registados.			
Avaliação de Condição da		Grau 0		
Estrutura	A instalação está em boas condições. Não requer estudos maiores.			
Localização

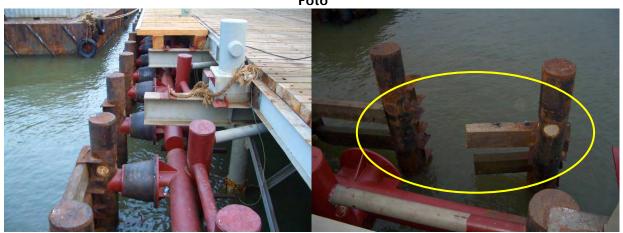
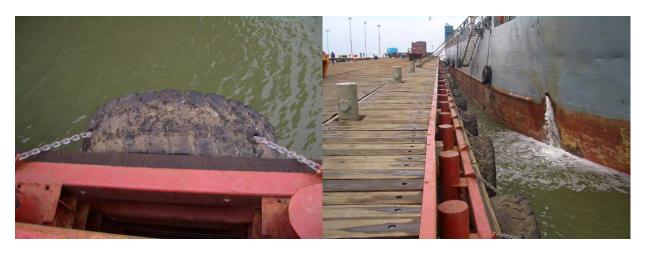
1		
ID da Instalação	Ca -10 -002	Data da Inspecção	2005/04/25, 10/24	
Nome do Porto	Cabinda	Categoria	Sistema de Defensa	
Ano de Aquisição	desconhecido	Fabricante		
Registo de Manutenção	As obras de reabilitação foram completadas em 2005.			
Descrição da Instalação	Sistema de defensa do cais de carga, constituído de absorvedor de choque de madeira, defensas de borracha e vigas de suporte			
Condição Actual	Alguns absorvedores de choque estavam quebrados (indicadas pelo círculo na foto). Pneus grandes foram colocados sobre o absorvedor de choques de madeira.			
Avaliação do Condição do	Grau 0			
Avaliação de Condição da Estrutura		ondições. Não requer estudos	maiores.	
Localização

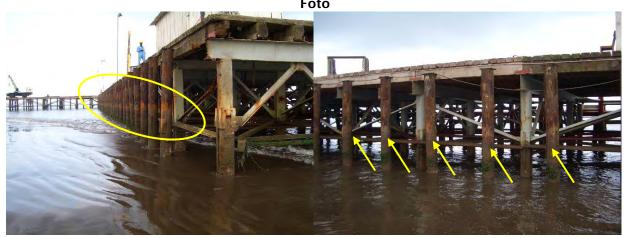
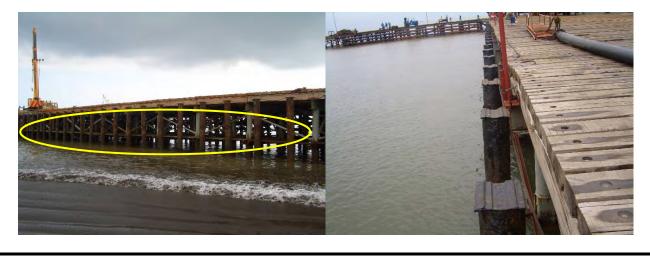
ID da Instalação	Ca -10 -003	Data da Inspecção	2005/04/26, 10/24	
Nome do Porto	Cabinda	Categoria	Sistema de Defensa	
Ano de Aquisição	desconhecido	Fabricante		
Registo de Manutenção	As obras de reabilitação foram completadas em 2005.			
Descrição da Instalação	Fendering System at land side of Cargo Handling Jetty comprised of steel fendering pile			
Condição Actual	Os pilares pareciam inutilizáveis (indicados pelo círculo na foto).			
Avaliação de Condição da	Grau 0			
Estrutura		ondições. Não requer estudos	maiores.	
Localização				
	<u> </u>	oto

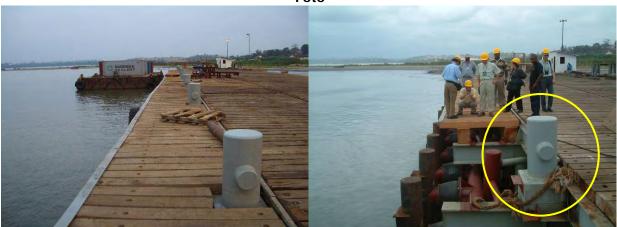
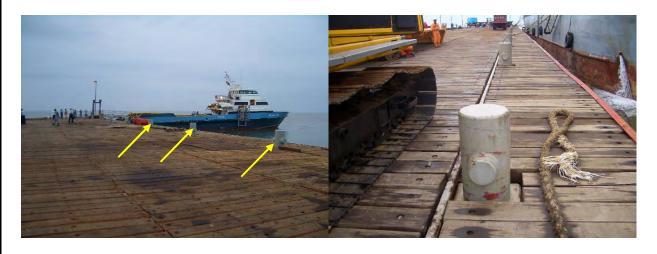
ID da Instalação	Ca -11 -001	Data da Inspecção	2005/04/25, 10/24	
Nome do Porto	Cabinda	Categoria	Sistema de Amarração	
Ano de Aquisição	desconhecido	Fabricante	desconhecido	
Registo de Manutenção	As obras de reabilitação foram completadas em 2005.			
Descrição da Instalação	Cabeços de amarração Capacidade: 35T O Porto de Cabinda possui 35 cabeços de amarração.			
Condição Actual	There can not be seen any damages to be pointed out.			
Avaliação de Condição da	Grau 0			
Estrutura	A instalação está em boas condições. Não requer estudos maiores.			
Localização		oto .

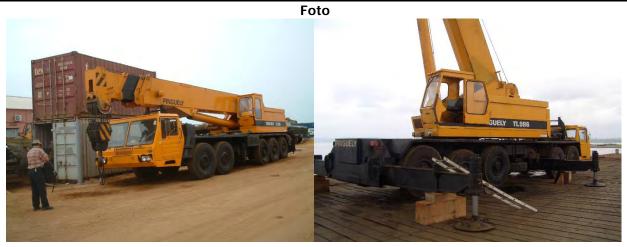
Ca -15 -001	Data da Inspecção	2005/04/26	
Cabinda	Categoria	Máquina de Estiva	
desconhecido	Fabricante	Pinguery, TL986	
desconhecido			
Grua montada em camião Capacidade: 65T			
Não foram observados danos a serem registados.			
Grau 0			
	ondições. Não requer estudos	maiores.	
	Cabinda desconhecido desconhecido Grua montada em camião Capacidade: 65T Não foram observados danos	Cabinda Categoria desconhecido Fabricante desconhecido Grua montada em camião Capacidade: 65T Não foram observados danos a serem registados. Grau 0

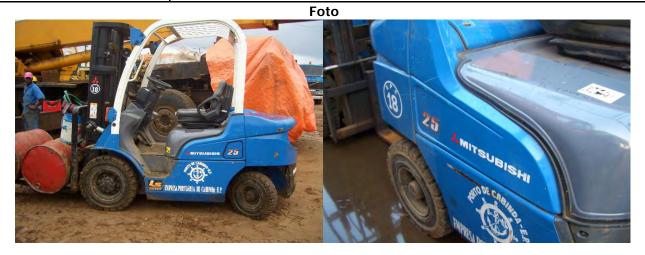
ID da Instalação	Ca -15 -002	Data da Inspecção	2005/05/25, 10/24
Nome do Porto	Cabinda	Categoria	Máquina de Estiva
Ano de Aquisição	2004	Fabricante	Mitsubishi
Registo de Manutenção	desconhecido		
Descrição da Instalação	Empilhadeira Capacidade: 2.5t O Porto de Cabinda possui duas (2).		
Condição Actual	Não foi observado nenhum dano a ser apontado.		
Avaliação de Condição da	Grau 0		
Estrutura	A instalação está em boas condições. Não requer estudos maiores.		
Localização

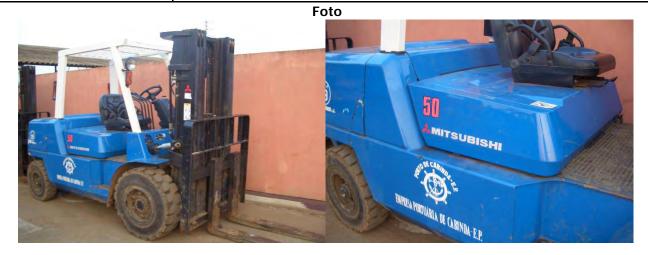
ID da Instalação	Ca -15 -003	Data da Inspecção	2005/10/24
Nome do Porto	Cabinda	Categoria	Máquina de Estiva
Ano de Aquisição	2004	Fabricante	Mitsubishi
Registo de Manutenção	desconhecido		
Descrição da Instalação	Empilhadeira Capacidade: 5t O Porto de Cabinda possui duas (2).		
Condição Actual	Não foi observado nenhum dano a ser apontado.		
Avaliação de Condição da		Grau 0	
Estrutura	A instalação está em boas condições. Não requer estudos maiores.		
Localização

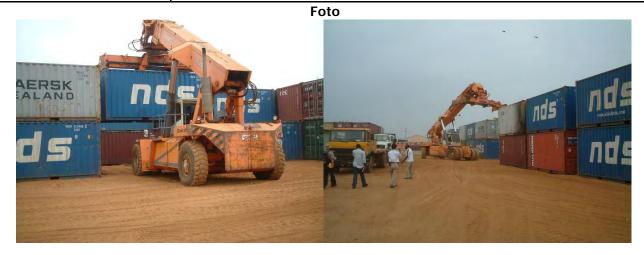
ID da Instalação	Ca -15 -004	Data da Inspecção	2005/05/25
Nome do Porto	Cabinda	Categoria	Máquina de Estiva
Ano de Aquisição	desconhecido	Fabricante	Belloti
Registo de Manutenção	desconhecido		
Descrição da Instalação	Porta-Contentor Capacidade: 40t O Porto de Cabinda possui uma (1).		
Condição Actual	There can not be seen any damages to be pointed out.		
Avaliação de Condição da	Grau 0		
Estrutura	A instalação está em boas condições. Não requer estudos maiores.		
Localização

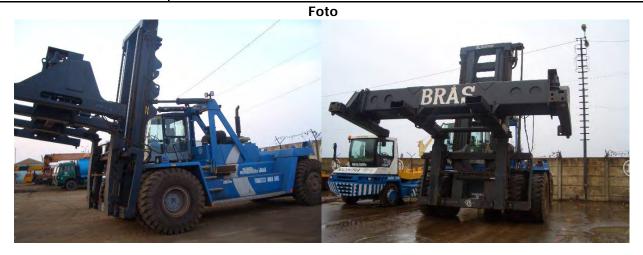
ID da Instalação	Ca -15 -005	Data da Inspecção	2005/10/24
Nome do Porto	Cabinda	Categoria	Máquina de Estiva
Ano de Aquisição	2004	Fabricante	Kalmar
Registo de Manutenção	desconhecido		
Descrição da Instalação	Empilhadeira Gigante Capacidade: 40t O Porto de Cabinda tem duas (2)		
Condição Actual	Não foi observado nenhum dano a ser apontado.		
Avaliação de Condição da	Grau 0		
Estrutura	A instalação está em boas condições. Não requer estudos maiores.		
Localização

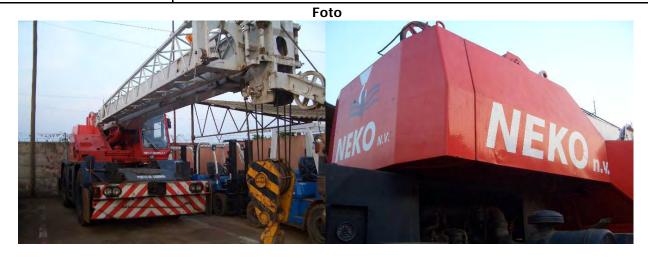
ID da Instalação	Ca -15 -006	Data da Inspecção	2005/10/24
Nome do Porto	Cabinda	Categoria	Máquina de Estiva
Ano de Aquisição	2005	Fabricante	NEKO n.v.
Registo de Manutenção	desconhecido		
Descrição da Instalação	Grua Montada em Camião Capacidade: 25t O Porto de Cabinda tem uma (1)		
Condição Actual	Não foi observado nenhum dano a ser apontado.		
Avaliação de Condição da		Grau 0	
	A instalação está em boas condições. Não requer estudos maiores.		
Estrutura	A instalação está em boas co	ondições. Não requer estudos 	illalores.

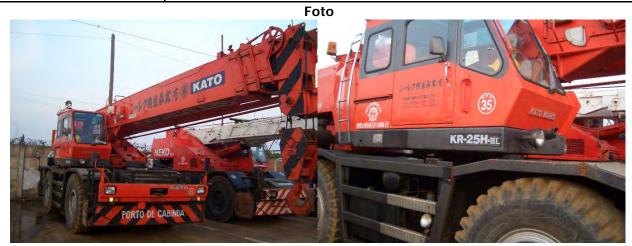
ID da Instalação	Ca -15 -007	Data da Inspecção	2005/10/24
Nome do Porto	Cabinda	Categoria	Máquina de Estiva
Ano de Aquisição	2005	Fabricante	KATO, KR-25H IIIL
Registo de Manutenção	desconhecido		
Descrição da Instalação	Grua Montada em Camião Capacidade: 25t O Porto de Cabinda tem uma (1)		
Condição Actual	Não foi observado nenhum dano a ser apontado.		
Avaliação de Condição da		Grau 0	
Estrutura	A instalação está em boas condições. Não requer estudos maiores.		
Localização

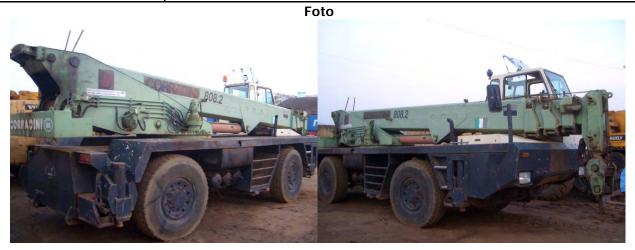
ID da Instalação	Ca -15 -008	Data da Inspecção	2005/10/24
Nome do Porto	Cabinda	Categoria	Máquina de Estiva
Ano de Aquisição	desconhecido	Fabricante	CORRADINI, 808.2
Registo de Manutenção	desconhecido		
Descrição da Instalação	Grua Montada em Camião Capacidade: 35t O Porto de Cabinda tem uma (1)		
Condição Actual	Não foi observado nenhum dano a ser apontado.		
Avaliação de Condição da		Grau 0	
Estrutura		ondições. Não requer estudos	maiores.
Localização

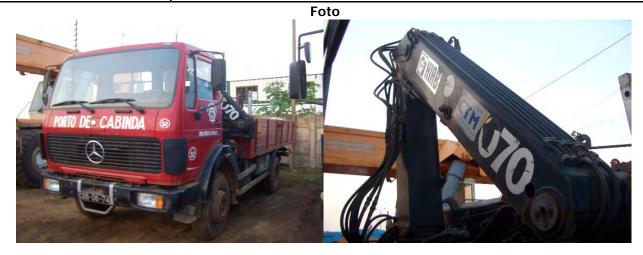
ID da Instalação	Ca -15 -009	Data da Inspecção	2005/10/24
Nome do Porto	Cabinda	Categoria	Máquina de Estiva
Ano de Aquisição	desconhecido	Fabricante	Benz
Registo de Manutenção	desconhecido		
Descrição da Instalação	Grua Montada em Camião Capacidade: 4t O Porto de Cabinda tem uma (1)		
Condição Actual	Não foi observado nenhum dano a ser apontado.		
Avaliação de Condição da		Grau 0	
Estrutura	A instalação está em boas condições. Não requer estudos maiores.		
Localização

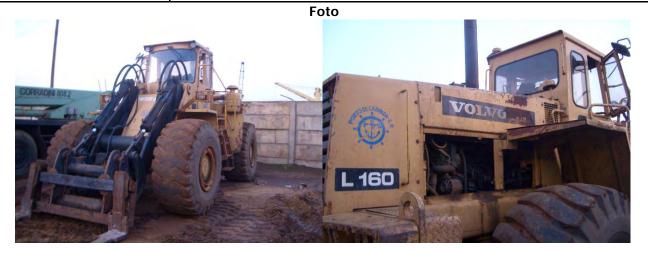
ID da Instalação	Ca -15 -010	Data da Inspecção	2005/10/24
Nome do Porto	Cabinda	Categoria	Máquina de Estiva
Ano de Aquisição	desconhecido	Fabricante	Volvo, L160
Registo de Manutenção	desconhecido		
Descrição da Instalação	Empilhadeira para contentores vazios O Porto de Cabinda tem uma (1)		
Condição Actual	Não foi observado nenhum dano a ser apontado.		
Avaliação de Condição da		Grau 0	
Estrutura	A instalação está em boas condições. Não requer estudos maiores.		
Localização

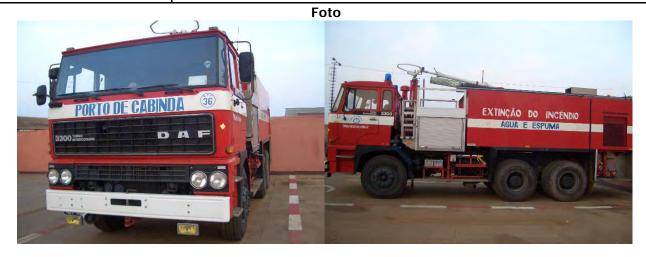
ID da Instalação	Ca -17 -001	Data da Inspecção	2005/10/24
Nome do Porto	Cabinda	Categoria	Outros Equipamentos
Ano de Aquisição	2005	Fabricante	DAF
Registo de Manutenção	desconhecido		
Descrição da Instalação	Camião de Bombeiro O Porto de Cabinda possui um (1)		
Condição Actual	Não foi observado nenhum dano a ser apontado.		
Avaliação de Condição da		Grau 0	
Estrutura	A instalação está em boas condições. Não requer estudos maiores.

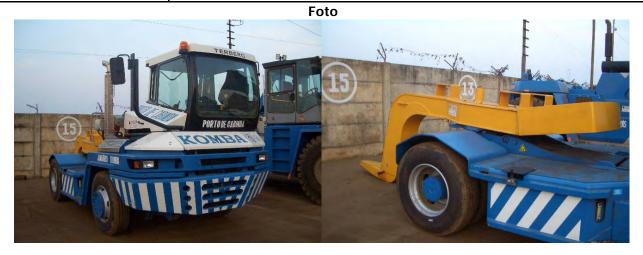
ID da Instalação	Ca -17 -002	Data da Inspecção	2005/10/24
Nome do Porto	Cabinda	Categoria	Outros Equipamentos
Ano de Aquisição	desconhecido	Fabricante	TERBERG
Registo de Manutenção	desconhecido		
Descrição da Instalação	Tractores O Porto de Cabinda tem dois (2).		
Condição Actual	Não foi observado nenhum dano a ser apontado.		
Avaliação de Condição da	Grau 0		
Estrutura	A instalação está em boas condições. Não requer estudos maiores.		
Localização

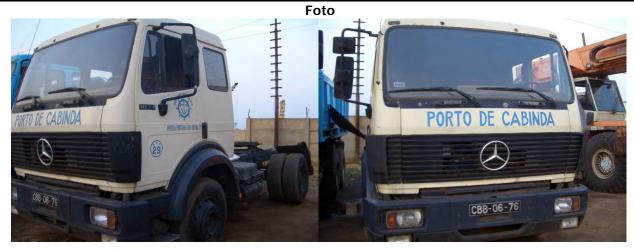
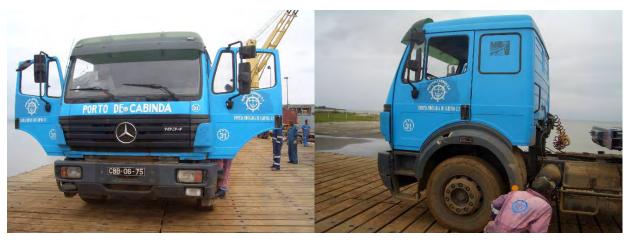
ID da Instalação	Ca -17 -003	Data da Inspecção	2005/10/24
Nome do Porto	Cabinda	Categoria	Outros Equipamentos
Ano de Aquisição	desconhecido	Fabricante	Benz
Registo de Manutenção	desconhecido		
Descrição da Instalação	Tractor		
Condição Actual	Não foi observado nenhum dano a ser apontado.		
Avaliação de Condição da		Grau 0	
Estrutura	A instalação está em boas condições. Não requer estudos maiores.		
Localização
