調査結果概要表

| 番号:S-1/(No.77) |
| 学校名 :EOUM Aparicio Francisco Mérida Morales |

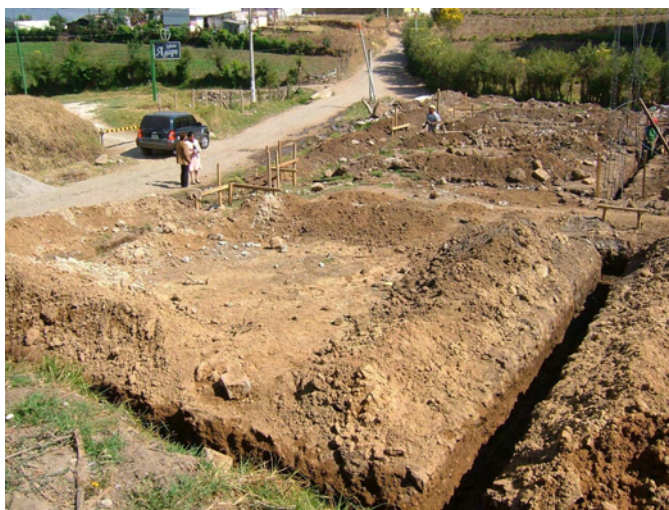
| 項 目 | 内 容 | 教室建設の要/不 |
|---|---|---|
| 教室被害: | 3 教室全壊 | |
| 復興状況: | FONAPAZ により 3 教室建設中 | × |

2.基礎鉄筋工事中

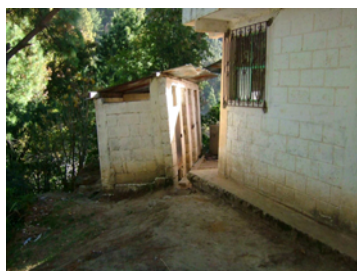
| 項 目 | 内 容 | 教室建設の要/不 |
|---|---|---|
| その他: | 厨房、トイレ、バスケットコートの地盤の一部沈下 | |

1. トイレ遠景(後部地盤沈下)

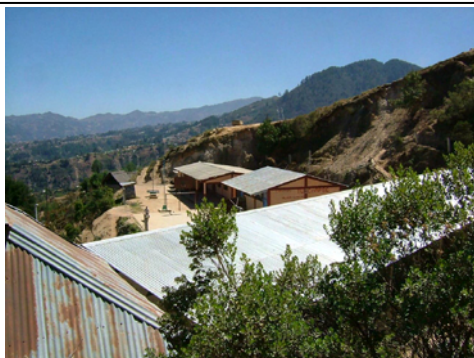
| 項 目 | 内 容 | 教室建設の要/不 |
|---|---|---|
| その他: | 3教室建設中(現、別敷地にある教室移転用) | |

1. 教室遠景 (手前右は建設中3教室校舎)

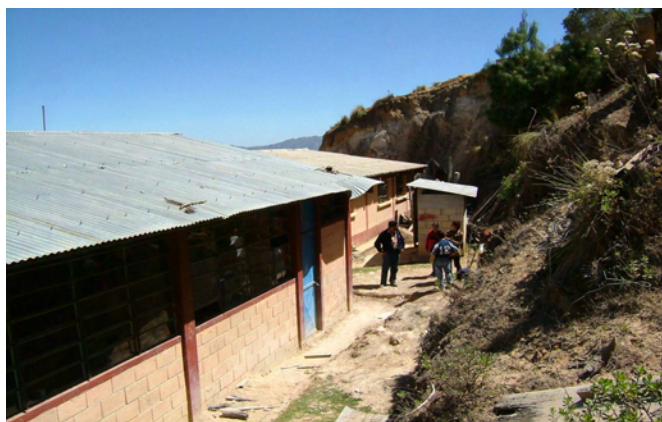
| 項 目 | 内 容 | 教室建設の要/不 |
|---|---|---|
| 教室被害: | 教室被害軽微(屋根一部、窓ガラス一部破損) | × |

2.校舎後部、屋根、窓ガラスの一部破損、(後背部斜面崩壊の危険あり)

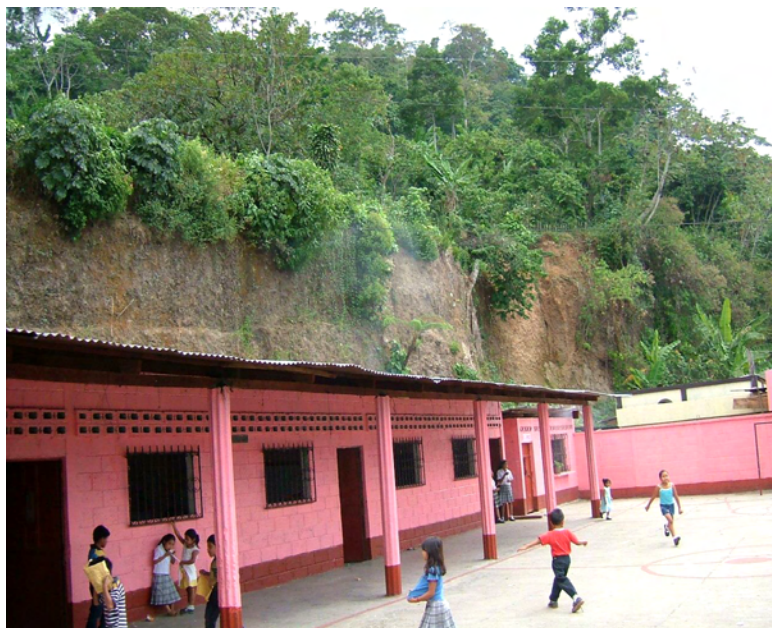
| 項 目 | 内 容 | 教室建設の要/不 |
|---|---|---|
| その他: | 後背地斜面崩壊の危険性あり | |

2.教室遠景 (教室後部の斜面崩壊危険あり)
