3月13日：ドゥシャンベ市浄水場視察

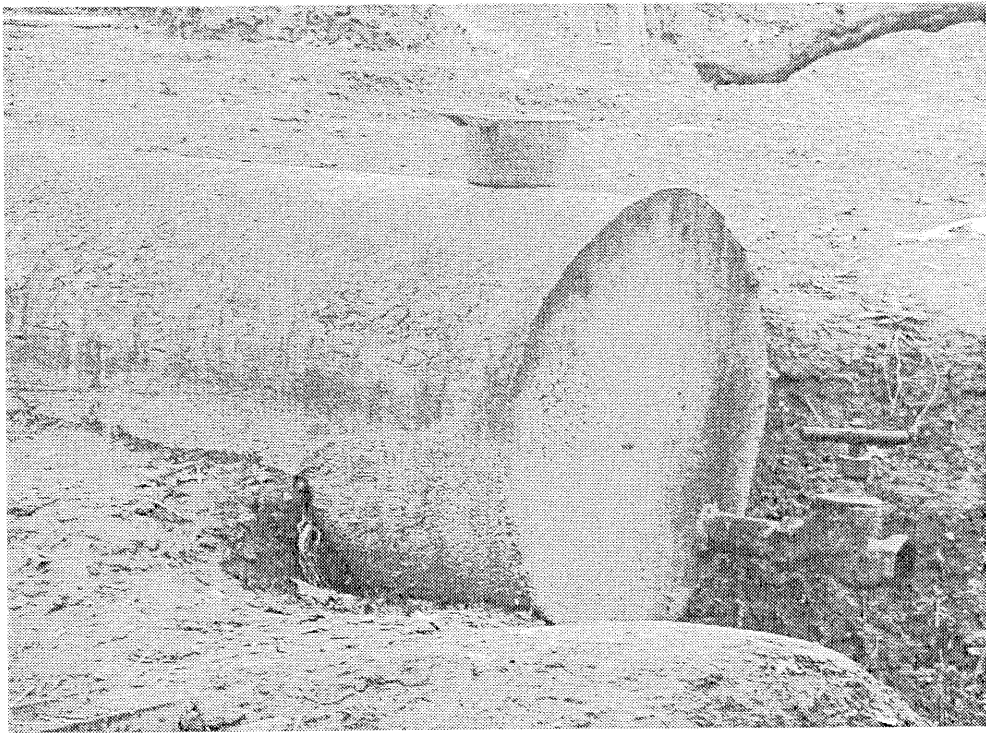
写真－５ 鉄管を利用した貯水タンク（長さ約 15 m）

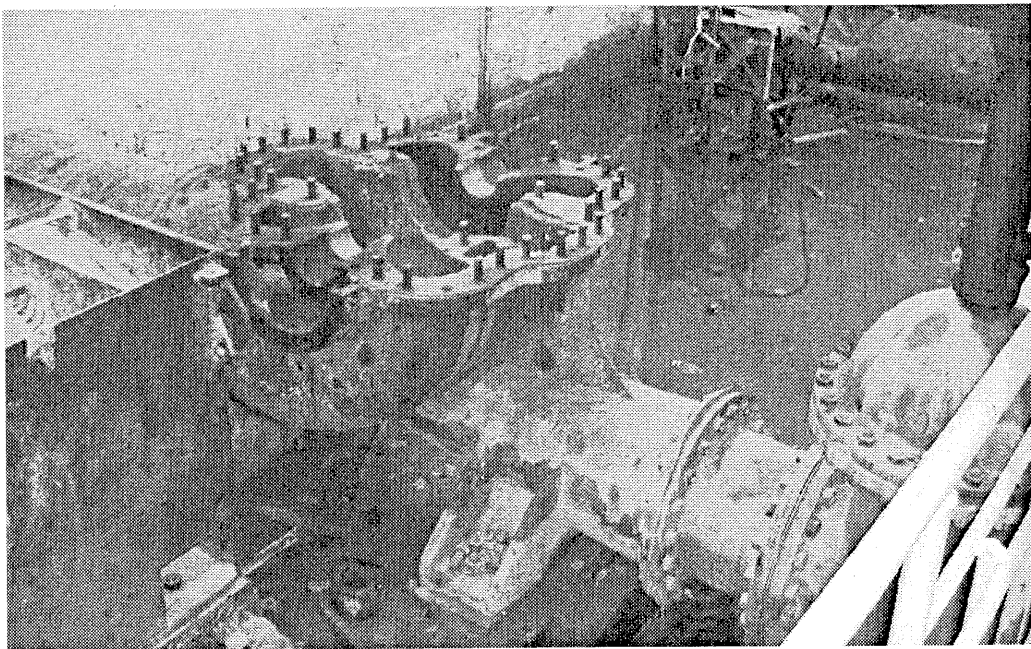
写真－６ 第 2 揚水機場ポンプ（非灌漑期でオーバーホールをしている）

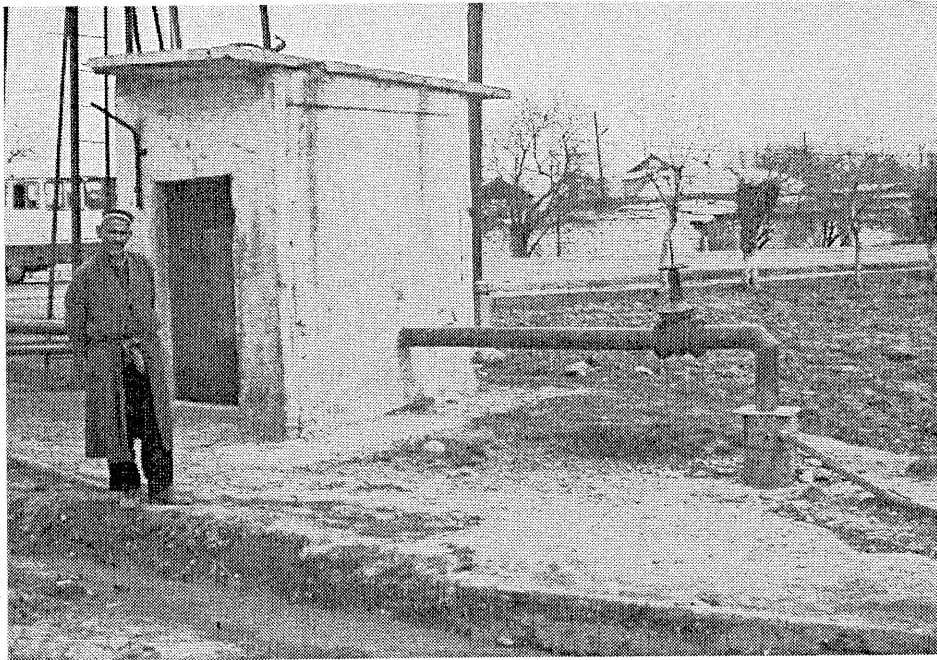
村の規模は1ファミリー10人程度で70家族あり、人口は700人程度である。ボアホールケーシング（スチール）口径は320mmで揚水管口径は150mmである。井戸深さは48mで揚水ポンプは47mほどの一番深い位置に設置され、ドロウダウン（水位降下）は45m程度という。井戸近傍に設置された高架タンクから各家庭に自然流下で給水されていた。屋敷内に給水栓が設置され、そこから家屋内に運んでいた。料金は0.06ディラム／ $\text{m}^3$ とのことである。ボアホール所有者はだれなのか（ミニストリー？）詳細は確認の要あり。

現在の非灌漑期の水源は道路脇に設置された溝に流されるカナルからの水である。視察時は茶色に混濁していた。溝脇にはECHOが設置したハンドポンプ付浅井戸（深さ4～5m）がこの村に2基設置されていた。ポンプはどこの製品か分からないが、工事は村人がしたようで、施工が不良なのか数か月で故障すると言っていた。確かに井戸基礎の工事は不完全で基礎杭などはないように思われる。しかし、カナルからの混濁水もろ過され透明な無臭の水が汲み上げられている。設置数は700人に2か所であるから一般的国際基準を満たしているが、村人はもっと多くのハンドポンプを望んでいる。使用量が多いと推測される。

写真－7　ボアホール。手前に見える溝が非灌漑期の水源

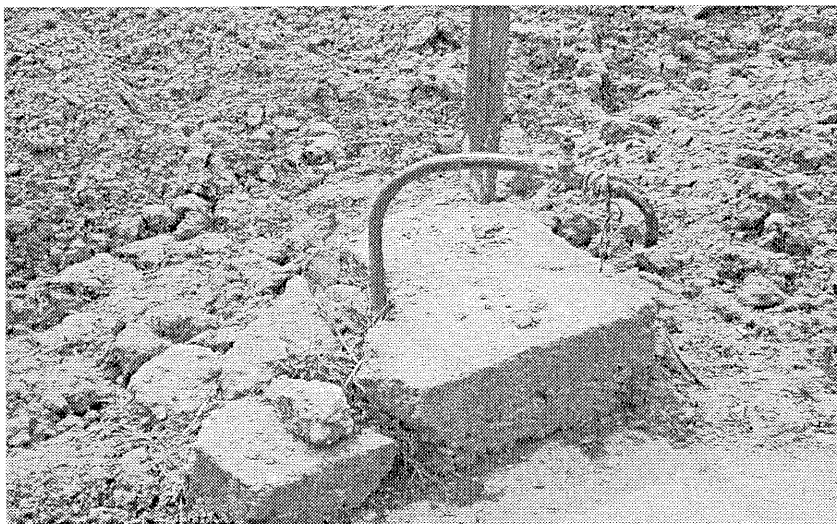
写真－８ 屋敷内に設置された給水栓

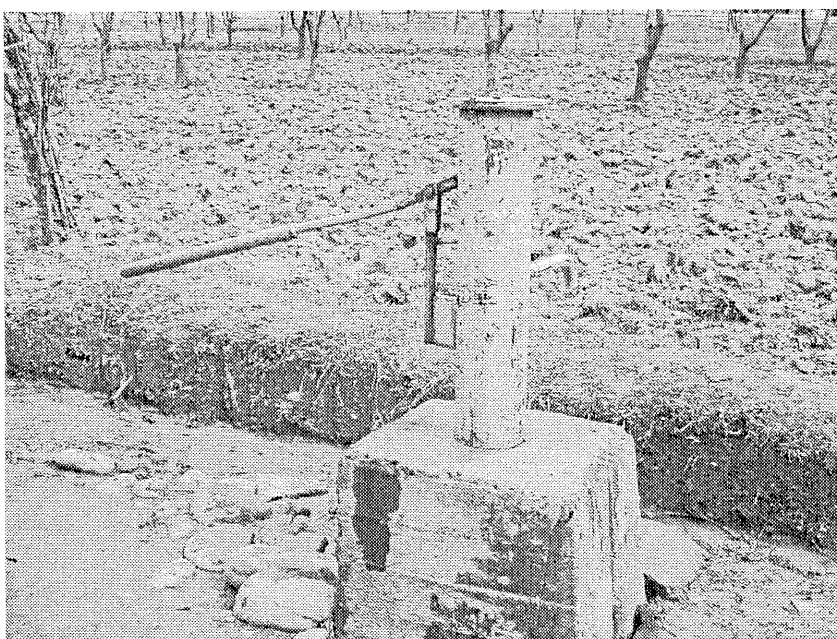
写真－９ ECHO が設置したハンドポンプ

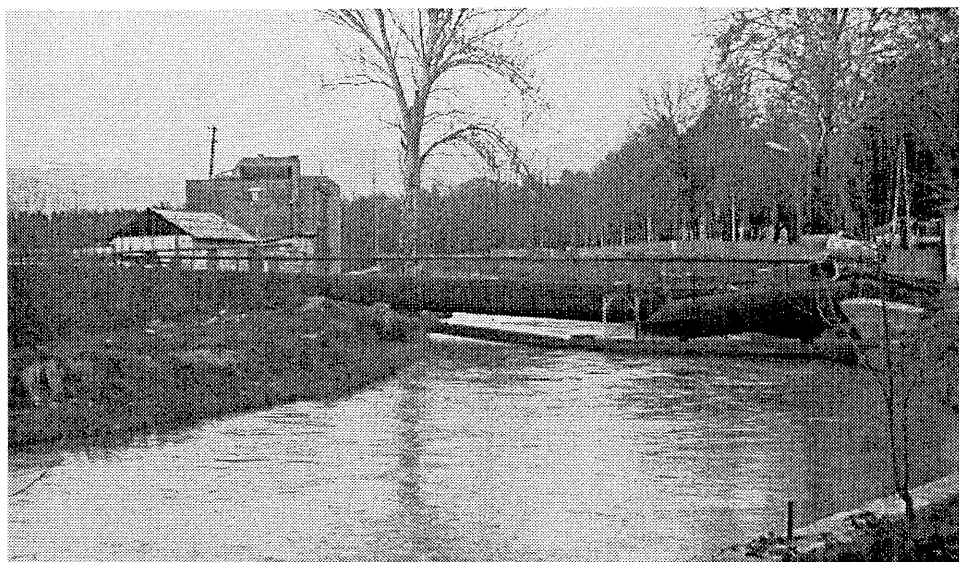
水源は発電用カナルから取水している。取水方法はサイホン方式で2台の真空ポンプが設置されていたが1台は故障していて予備のない状態で運転していた。原水は道路を挟んで設置されている浄水場へ導水される。

写真一 10 発電用水路と水道取水施設（真空ポンプ室）

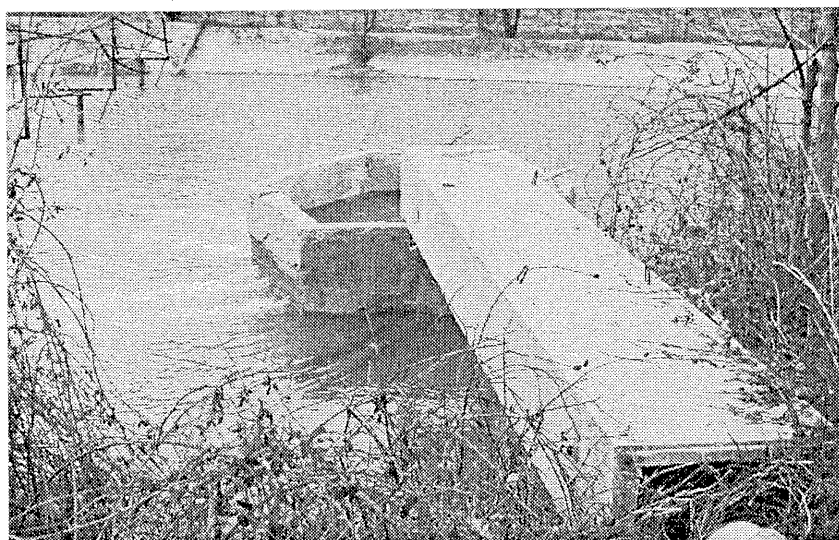
写真一 11 沈殿池流入部（サイホンでここに導水される）

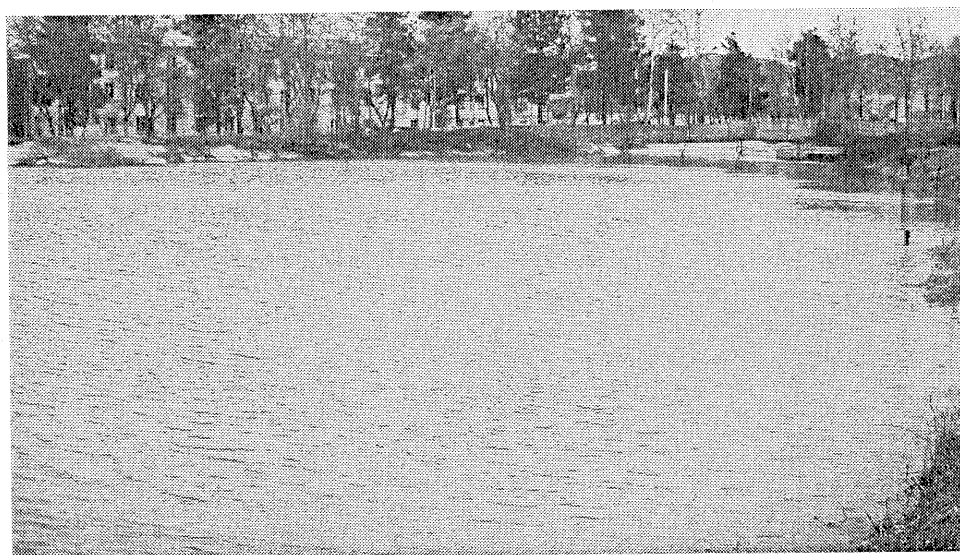
浄水場内には急速砂ろ過方式の浄水施設が設置されている。凝集沈殿池が1池あるだけで容量は1万1,000m<sup>3</sup>とのことである。滞留時間は1.76時間になる。以前は凝集剤が注入されていたようであるが現在はなく、ただ普通沈殿を行っているだけである。急速砂ろ過方式は凝集剤の添加が必須の条件で、そのうえに3～4時間の沈殿池が必要である。このクライテリアに照らしてみると全く沈殿効果は期待できず、ただ単に粗い砂を沈殿池で除去して砂ろ過で除塵しているに過ぎない。ろ過池は24池あり、泥まみれの池が見られた。管廊には電灯がなく入ることができなかった。逆流洗浄タンクは近傍の小高い丘に設置されている。1日に1回洗浄しているとのことである。

写真一 12 沈殿池全景

施設全体が国際基準を満たしていないし、老朽化がひどく早急に更新工事をする必要がある。幸いにイスラエル銀行が浄水場のリハビリに出資が決まったようで、ドイツのコンサルタントの調整の下、更新されることを期待したい。
