### 3. 現地調査記録

## 現場視察メモ（1）

## 現場視察メモ（2）

## 現場視察メモ (3)

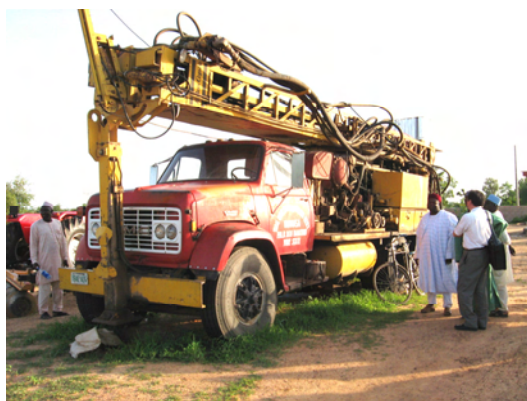
- ・ 村落給水対象の動力ポンプ深井戸施設で LGA が実施主体。2006 年 2 月に完成。深井戸は深度 180m、水位 77m、水質は良好。
- ・ 掘削は RUWASA 所有の掘削機で実施。
- ・ 裨益人口は 1,000 人、降下水槽 5 m<sup>3</sup>、配管 1.0 k m、村内に 7 タップ。
- ・ 維持管理経費(ガソリン、修理費)はすべて LGA が負担している。

RUWASA 所有の掘削リグ（ロシア製 Maz 社製、1993 年購入）

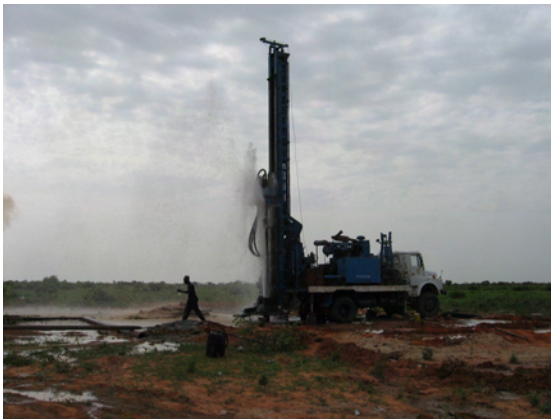
- ・ Damaturu 市への都市給水プロジェクト（連邦政府+州）。実施機関は YSWC である。計画では 10 本の深井戸による都市給水で本掘削井戸は 7 番目の井戸である。
- ・ 被圧地下水、揚水量：20ℓ/sec。井戸深度 150m、スクリーン 122-148m、地下水位 50m。
- ・ チャド層が取水帯水層（3つの帯水層があり、第1帯水層を取水対象とする）。
- ・ 民間会社（ラゴス市の UNIPUMPS NIA. LTD）が掘削を請け負っている。掘削機は BHI(インド製)で、掘削能力は 250m である
- ・

新設井戸。井戸洗浄中(エアーフット)

試験結果： 電気伝導度=153  $\mu$  S / c m

pH=7.8

フッ素=0.3ppm

鉄=0.2ppm 以下

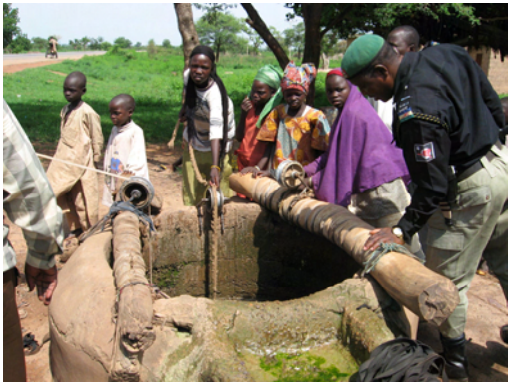
- ・ 47 年前に建設された掘抜き井戸。村内にある唯一の井戸。人口 1000 人。かつてはハンドポンプが据え付けられていたが、1人しか使用出来ないのを取り外したとのこと。
- ・ 井戸の深度 40m、地下水位は 30m。

47年前に設置した掘り抜き井戸

試験結果： 電気伝導度=65  $\mu$  S / c m

p H=6.3

フッ素=0.3ppm

鉄=0.1ppm 以下

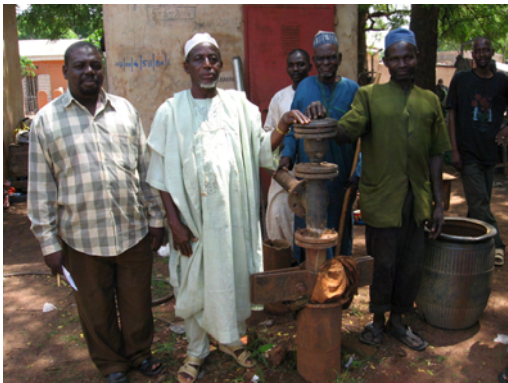
- ・ 人口 300,000 万人の都市。人口密度が高い。
- ・ 動力式深井戸 (  $\phi$  = 8 インチ)、井戸深度=100m、地下水位=24m、揚水量 10 $\ell$ /sec)
- ・ 帯水層は古第 3 紀の、鉄の含有量が多い。

Potiskum 市の動力式深井戸

試験結果： 電気伝導度=124  $\mu$  S / c m

p H=6.4

フッ素=0.4~0.5ppm

鉄=10ppm 以下

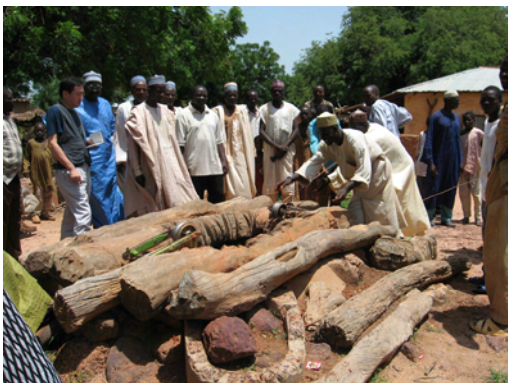
- ・ 井戸深度 85m、地下水位 61m の掘抜き井戸。この地域の井戸深度は深い。
- ・ 水のくみ上げは重労働である。
- ・ Kerri-Kerri 層

深度 85m の掘り抜き井戸

試験結果： 電気伝導度=50  $\mu$  S / c m

p H=6.4

フッ素=0.4~0.5ppm

鉄=10ppm

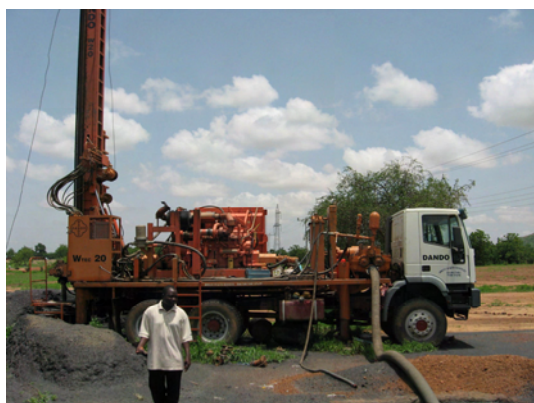
- ヨベ州の水資源省所有の掘削リグを使用。掘削は RUWASA が実施。
- 1 本目 360m、2 本目 384mの深度まで掘削したが、地下水なし。現在 3 本目の掘削準備中。掘削深度 500m を想定している。
- Fika 頁岩層（地下水位が極端に深いのが特徴）

ヨベ州水資源省の掘削リグ

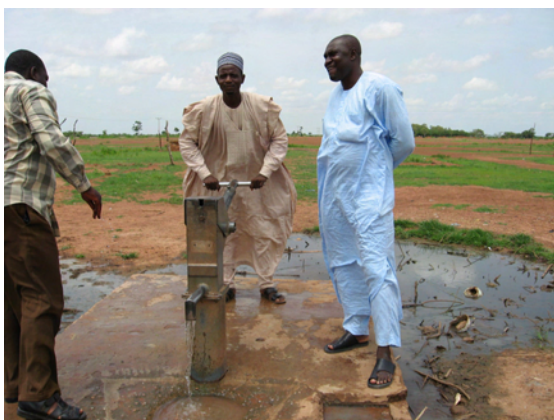
- 連邦政府の予算で設置したハンドポンプ（PTF）
- 1998 年に民間会社が掘削。深度 48m、地下水位 15m。
- ハンドポンプは Indian-Mark II、時々故障する。コミュニティーが交換している。
- スペアパーツの販売会社は近くの町にある。

連邦政府が設置したハンドポンプ深井戸

試験結果： 電気伝導度=80  $\mu$ S/cm

pH=5.0

フッ素=0.5ppm

鉄=0.1ppm 以下

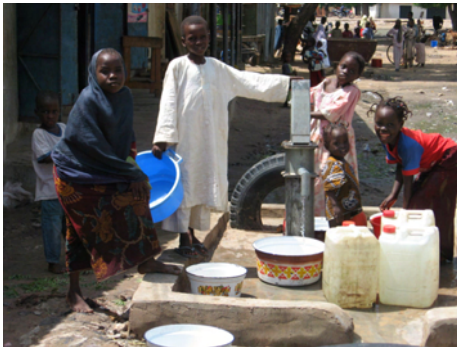
- ・ LGA の資金で設置（1998 年又は 1999 年）
- ・ 井戸深度の深度は 25m~30m。

市内のハンドポンプ深井戸

試験結果：電気伝導度=2,500  $\mu$  S / c m

pH=7.8

フッ素=0.4ppm

鉄=0.1ppm 以下

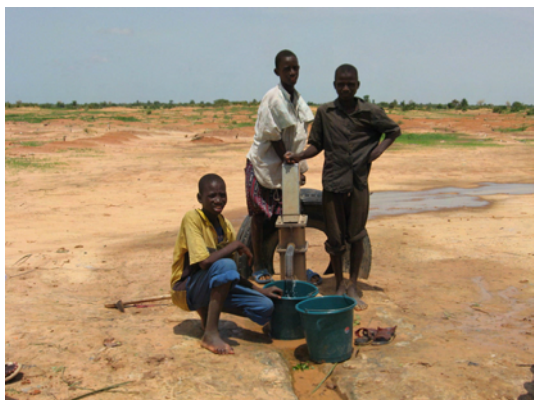
- ・ サヘル地区(半乾燥地域)。周辺には植生がほとんど見られない。
- ・ 井戸の深度は不明、地下水位は 19m~25m。3 年前に建設（地方の有力者が資金提供）。この周辺で 3 箇所のハンドポンプ深井戸があるとのこと。

- ・地下水に基準値以上の鉄分が含有シテイル(鉄臭あり)。

試験結果： 電気伝導度=270  $\mu$  S / c m

p H=7.8

フッ素=0.8ppm

鉄=3ppm (鉄臭あり)

地方有力者支援のハンドポンプ井戸

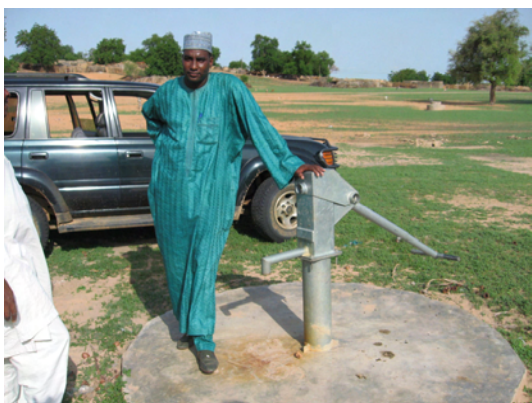
- 2005年6月17日に完成、22日前に故障し、現在は使用できない。LGAには報告しているが、RUWASAには報告が来ていない。
- 本地区の人口は5万5千人、地区内には3つの動力式深井戸、セメント井戸がある。
- コミュニティ水管理委員会は、UNICEF 支援で設立され、現在強化プログラムを実施中とのこと。

UNICEF 支援のハンドポンプ深井戸

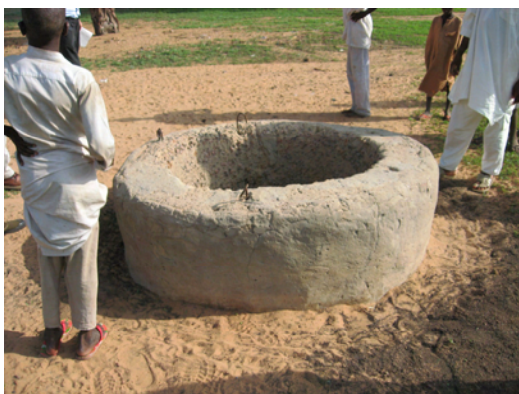
試験結果： 電気伝導度=13 $\mu$ S/cm

pH=7.1

フッ素=0.4ppm

鉄=0.1ppm 以下

セメント井戸 (汚染防止掘抜き井戸)

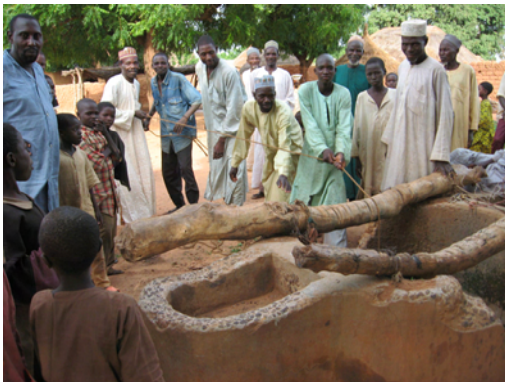
- ・ 1937年設置の古い掘り抜き井戸、井戸深度100m以上。水位が深いため現在は使用していない。この地区はKeri Keri層が分布しており、地下水が低いのが特徴。
- ・ 地下水に鉄分がNHO基準以上含有している。
- ・ 動力式深井戸が完成前は、池の水を飲用しており、ギニアウォームが蔓延していたが、最近は感染の報告はない。

1937年設置の掘り抜き井戸(深度100m以上)

試験結果：電気伝導度=199 $\mu$ S/cm

pH=6.9

フッ素=0.8ppm

鉄=5ppm以下

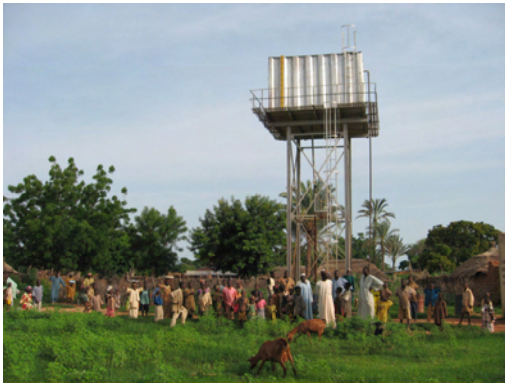
- ・ 2002年に完成した動力井戸で、井戸深度は200m以上。地下水位は100m程度。連邦政府の支援プログラム(Federal Water Supply Programme)で実施。
- ・ 鉄分はWHO基準より高い。

連邦政府支援の給水施設

試験結果： 電気伝導度=240 $\mu$ S/cm

pH=6.5

フッ素=1.0ppm

鉄=3ppm 以下

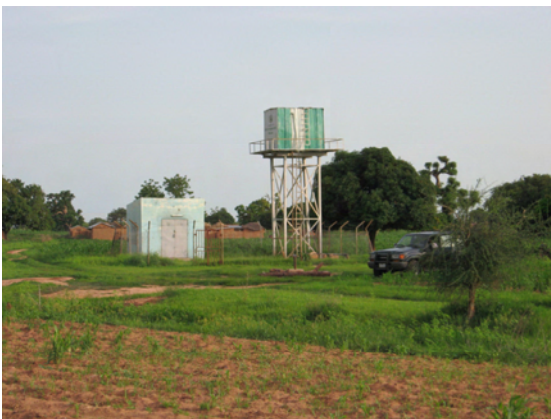
- 2003年に完成した動力式深井戸、井戸深度175m。
- 5ヶ月前に故障し、現在は使用されていない。故障については、LGAからRUWASAへの報告は現在のところ来ていないとのこと。修理の目途は立っていないようである。
- ギニアウォームについては2003年以降は破傷事例はない。ただし、動力式深井戸故障後は、以前飲んでた池の水を飲んでいるとのこと。ギニアウォームが懸念されている。

動力式深井戸。現在は故障中で復旧の目途は立っていない。
