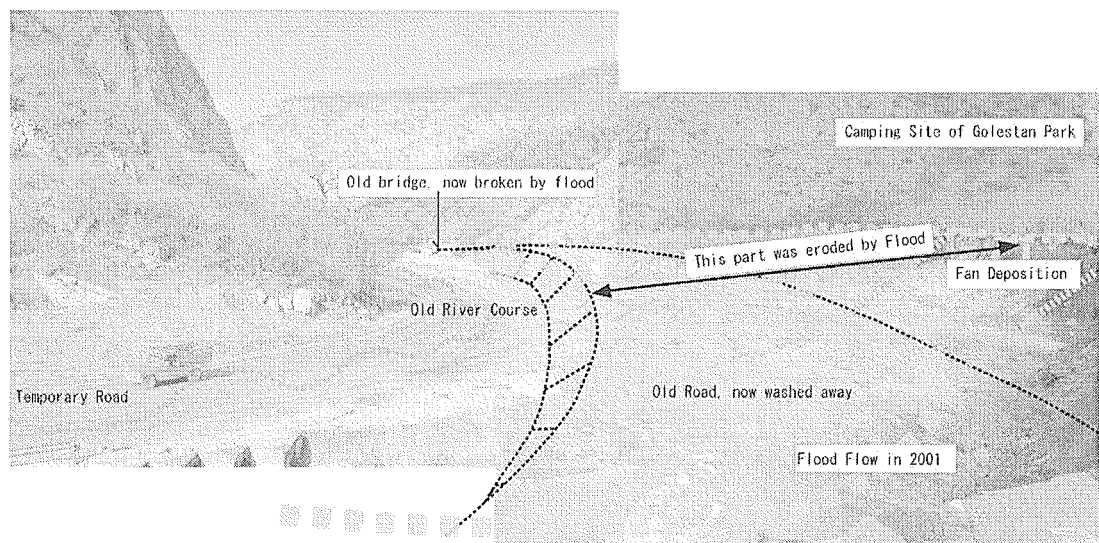
تصویر ۷-۲ یکی از نقاط بحرانی در محل برخورد جریان رود و جاده

این گذرگاه بوسیله رسوبات مخروط افکنه ای در حاشیه سمت راست و صخره های محکم در حاشیه سمت چپ پدید آمده است . جاده در راس منطقه مخروط افکنه واقع شده است و با دیواره های بتونی و پل به سمت پائین دست توسعه می یابد .

جریانی سیل در این معبر باریک ویرانگر بوده و سرعت آن نیز افزایش یافته است تا جایی که حاشیه سمت راستی رسوبات با جاده را دشت مخروط افکنه کاملاً شکسته است . جاده موقتی و مسیر رود در حال حاضر یکدیگر را در باریکترین بخش این قسمت قطع می کنند که همچنین بحرانی ترین نقطه تلاقی جاده و تنگراه در امتداد رود مادر سو می باشد .

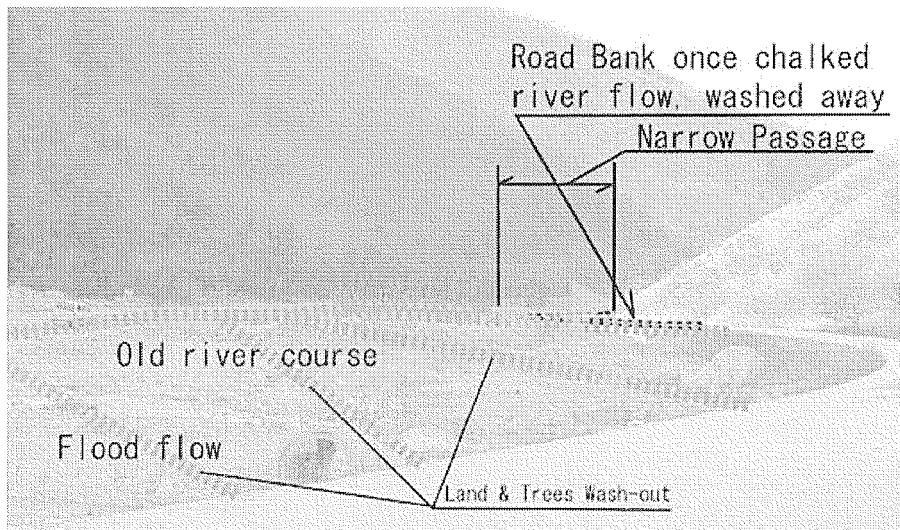
عکسهائی که بدنبال خواهند نشان می دهند که جاده قدیمی جریان رود را با کناره های آن گچی کرده و به وسیله سیل سال ۲۰۰۱ شسته شده است . در جریان سیل سال ۲۰۰۱ سطح آب بر معبرهای باریک بسیار بالا آمده و بوسیله گچی شدن افزایش یافت

تصویر ۸-۲ کناره رود یک بار جریان آب را گچی نموده و بوسیله سیلاب شسته شده است

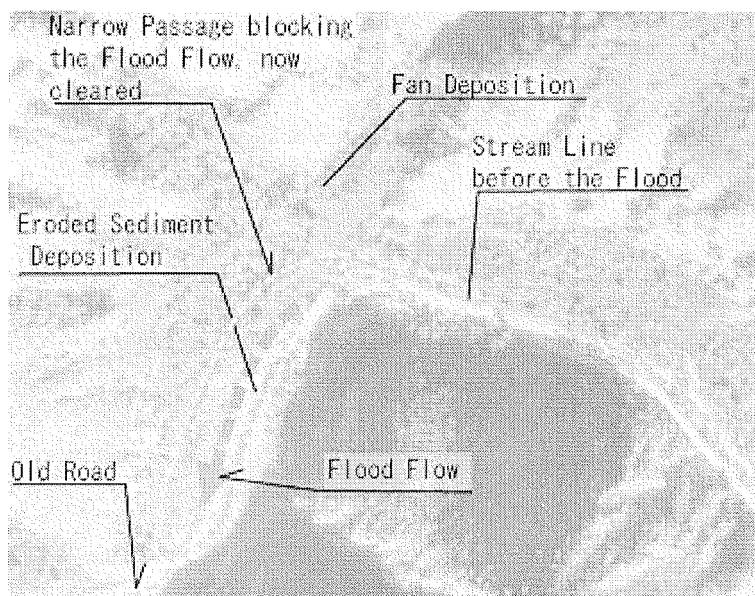
عکس هوایی زیر تصویر یکی از معبرهای باریک رود مادر سو را نشان می دهد . مخروط افکنه تا بستر رود ادامه یافته و مسیر رود را تنگ می کند . رنگ سفید جاده قدیمی و پلهائی را نشان می دهد که مسیر جریان رود را تنگ کرده اند . آنها شکسته شدند و بوسیله تجمع رسوبات در بستر رود از بین رفته اند

تصویر ۹-۲ عکس هوایی یکی از تنگراهها در رود مادر سو

نتیجه بازدید های صحرائی و تحلیل عکسهای هوایی نشان می دهد که تلاقی رودخانه و پل / جاده و مخروط افکنه ها مسیر جریان سیلابی سیل سال ۲۰۰۱ را بسته بود و زمانی که این انسداد از بین رفت جریان سیلابی را به سمت پائین دست تشدید کرد.

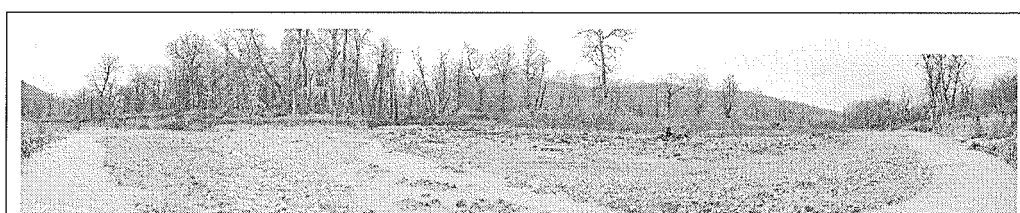
انشعاباتی وجود داشتند که از دره ها بسمت مسیر اصلی از قسمتهای شمال و جنوب زهکش شده اند. این نواحی عمدتاً در جنگلهای بکر پوشیده شده بودند. مطالعه بر روی واریزه ها نشان می دهد که بعضی از آنها مسیر اصلی را تخریب کرده اند. آنها در دره کندس کوه و دره گلستان بوده اند. اثرات بجا مانده واریزه ها در تصویر (۲-۱۰) نشان داده شده است.

واریزه ها در جریان اصلی در محل تلاقی با رود کندس کوه پخش شده اند

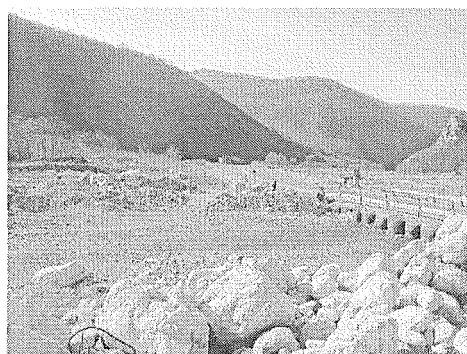
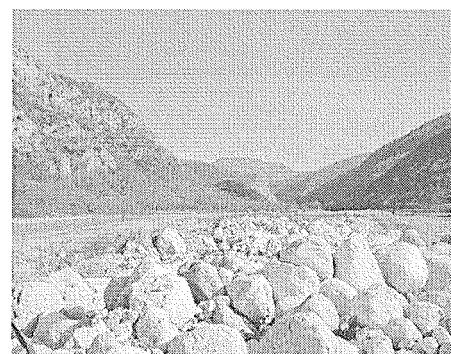
واریزه ها در جریان اصلی در محل تلاقی با رود کپ گلستان پخش شده اند

تصویر ۲-۱۰ عکسهائی از جریان واریزه ای انشعابات در رود مادر سو

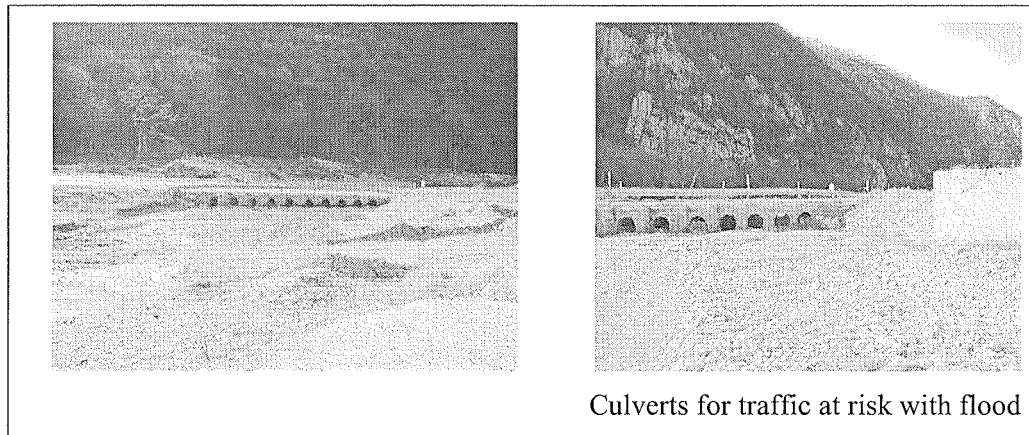
در این منطقه جاده اصلی عمدتاً در دشت سیلابی رود مادر سو در این ناحیه واقع شده است. بعد از سیل سال ۲۰۰۱ و ۲۰۰۲ جاده اصلی در مسیرهای موقتی بازسازی شد. محل عبور عابرین مرمت شده و پلها با کانالهای سرپوشیده جایگزین شدند. در موقیکه کانالهای سرپوشیده ظرفیت کافی برای جریان سیل نداشت، که عمدتاً نیز اینگونه بودند. بخشهایی از جاده اصلی مورد آب گرفتگی قرار می گرفت. برخی از این بخشها در تصویر (۲-۱۱) نشان داده اند.

تصویر ۱۱-۲ پلها و جاده های موقت در جنگل گلستان

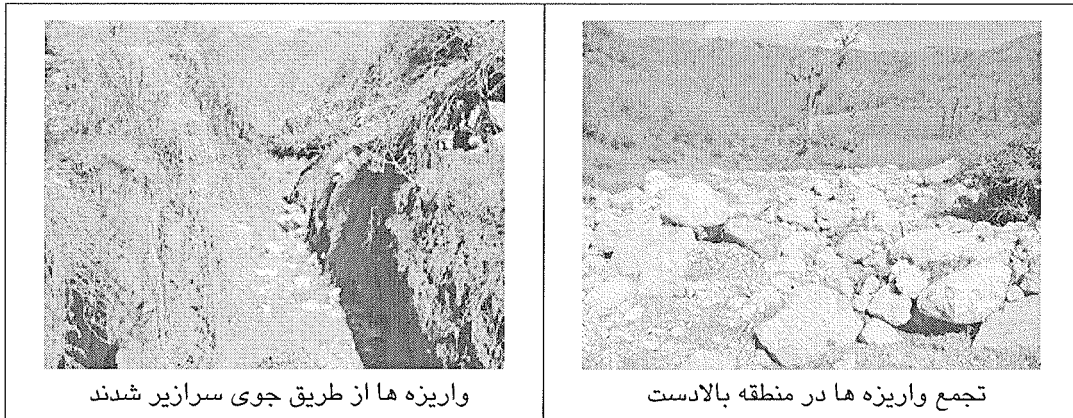
دره های زیادی در کناره های امتداد رود مادر سو وجود داشتند . در سمت شمالی شیب ، بعضی از آنها باعث سرازیر شدن واریزه ها از دره بسمت جاده و مناطق مسکونی شدند و باعث کشته شدن افراد زیادی شدند که در ترجلی و بش اوپلی بودند .

تصویر ۱۲-۲ عکسهای جریانات واریزه ای در ترجلی

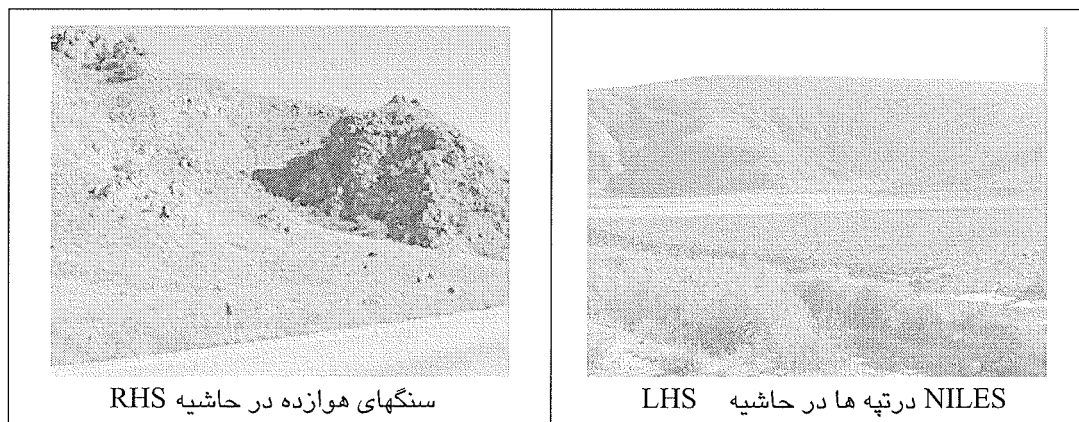
تصویر ۱۳-۲ عکسهای از واریزه های احتمالی در چشمه خان

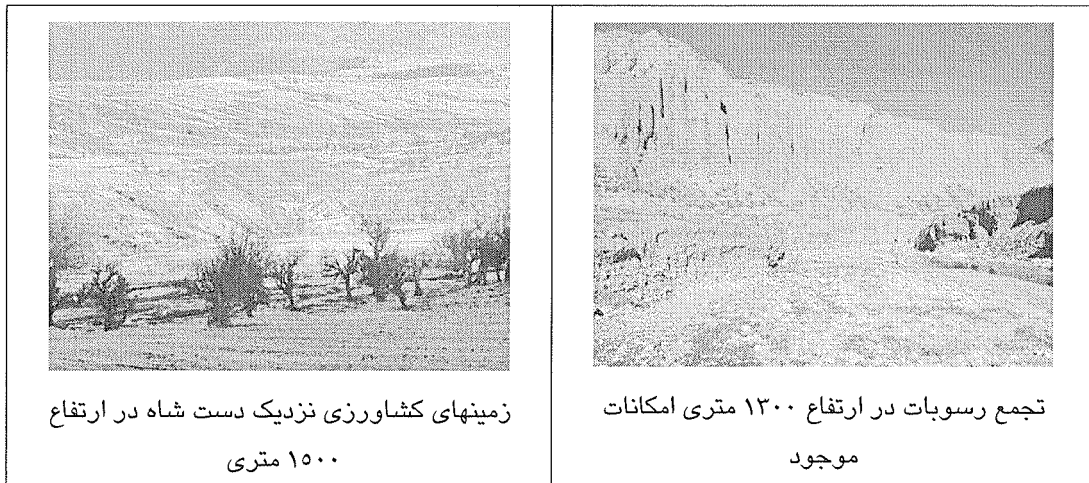
از ارتفاع بسمت پائین در حدود ۱۲۰۰ متری ، مخروط افکنه های زمین شناسی در مسیر رود از سمت دره به سمت شمال کناره LHS قرار دارند . ضخامت رسوبات در بستر رود بیش از ۵ متر می باشد که بصورت طبیعی توسط گرواله ها و بصورت مصنوعی با عملیات سد سازی ایجاد شده است . آنها عمدتاً شکافها و رسوبات انباشته ای بودند که در جریان سیل شسته شده اند .

تصویر ۱۵-۲ عکسهای مناطق بالا دست رود قیز قلعه را نشان میدهد

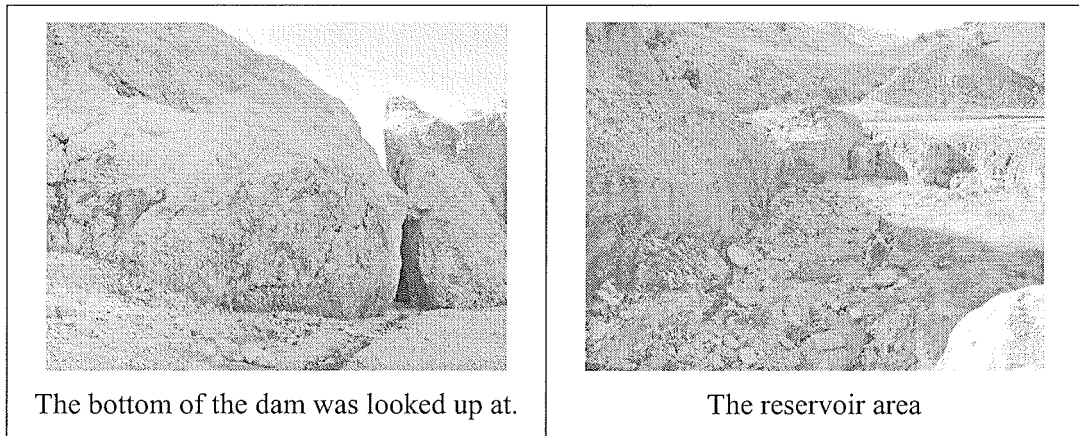
در حال حاضر بستر پایه سد با ارتفاع ۷ متر از بستر رود دیده میشود. یک ساختار بتونی در حاشیه سمت چپی وجود دارد که بنظر می رسد مجرای سرریز باشد.

خرابی سد نشان می دهد که این تخریب بوسیله شسته شدن مصالح پایه زیر بستر سد اتفاق افتاده است و دلیل این امر سطح بالای آب می باشد.

تصویر ۱۶-۲ عکسهای سد قیزقلعه شماره ۱

ترمیم سد نمی تواند در همان مکان انجام شود؛ زیرا تجمع واریزه ها در حاشیه LHS نمی تواند فشار آب مخزن سد را تحمل کند. عوارض زمین شناسی و توپوگرافیک نشان می دهد که عملیات بازسازی همان سد، در صورت نیاز می تواند در بالا دست سد قبلی صورت گیرد. عکسهای سد قیز قلعه شماره ۱ در زیر آمده است:

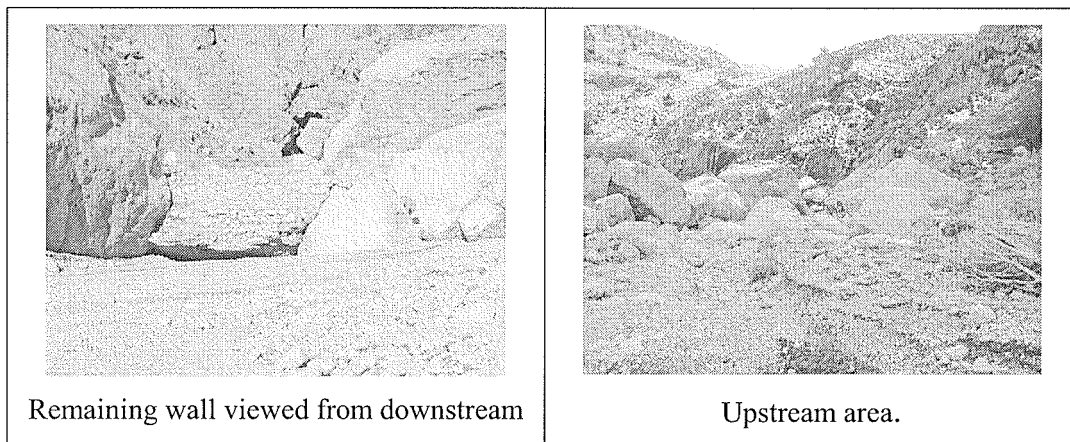
غیر از دیواره سنگی تلاقی بین سنگهای بزرگ چیز دیگری باقی نمانده بود. فضای اطراف با سنگهای بزرگ احاطه است و این امر نشان می دهد که هدف از ساخت این سد جمع آوری سنگهای بزرگ بوده است

تصویر ۱۷-۲ عکسهای سد قسزقلعه شماره ۲

مشخصات توپوگرافیک و زمین شناسی نشان می دهد که بازسازی همان سد در صورت نیاز می توانند بین صخره های سخت سمت راستی و چپی صورت گیرد.

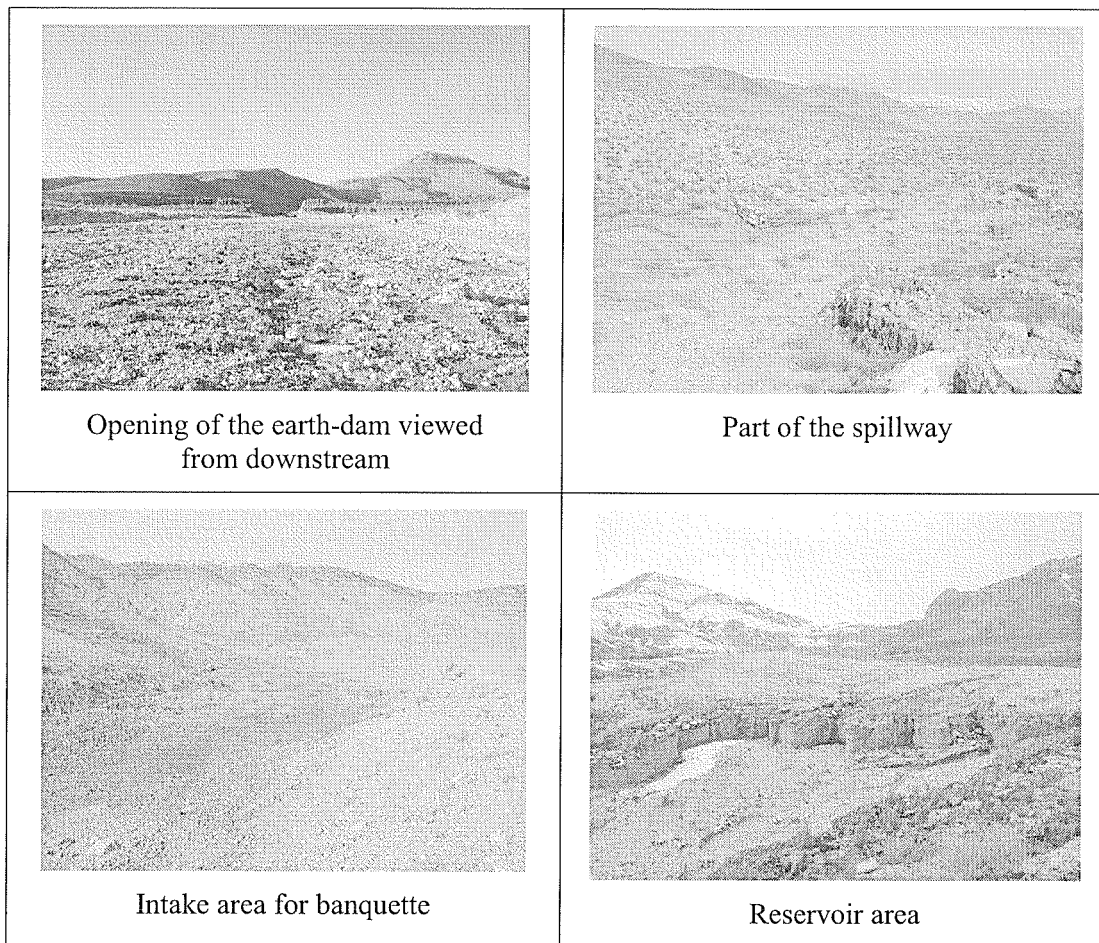
نشانه های زیادی از فرسایش در امتداد راس سد وجود داشته که نشان دهنده سرریز آب می باشد سد در محدوده قسمت پی (فونداسیون) بین صخره ها و مصالح بستر رود شکفته شده بود.

دلیل هدف اول کمبود ظرفیت مجرای سرریز آب بود که با تجمع بدنه گیاهان و رسوبات دره در ورودی مجرای سرریز شکسته شد .

دلیل هدف دوم ، جریان مشاهده شده در بالادست بود که در قسمت سد این جریان ناپدید میگشت و این نشان می دهد که بسمت زیر بستر رود جاری بوده است . در زمان سیل و در صورت بالا بودن سطح آب تصور بر این بود که فشار جریان آب زیرزمینی باعث بوجود آمدن پدیده پایپینگ (PIPING) شود .

تصویر ۱۸-۲ عکسهای از سد قیزقلعه شماره ۳

بنا براین برای بازسازی و مرمت سد قبلی ، بازبینی و طراحی موقعیت مجرای سرریز و طراحی پی حائز اهمیت است .

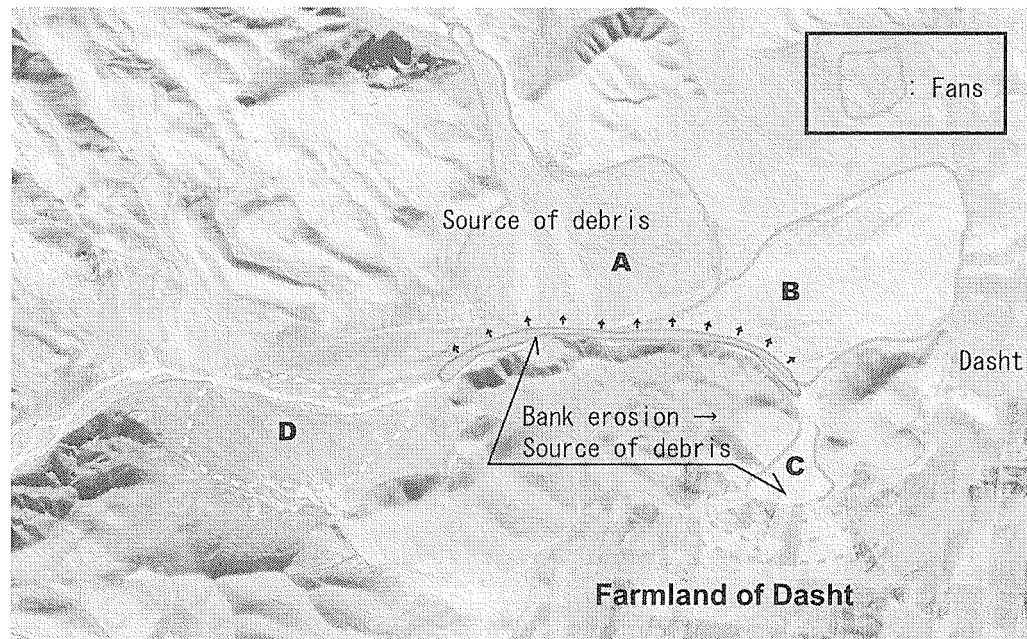
تعدادی مخروط افکنه زمین شناسی در منطقه تحت نظر محافظت سازمان محیط زیست توسعه یافته بودند و آنها بوسیله جریان سیل تغییر شکل داده شده بودند. (لطفاً تصویر ۱۹-۲ را ببینید) مخروط افکنه A توسعه یافت و به تولید رسوبات انجامید ، در حالی که مخروط افکنه B توسعه یافت و مانع از تولید رسوبات شد . مخروط افکنه C شروع به تجمع رسوبات کرد . مسیر سیل آخر بسمت A و B بود و موجب فرسایش و شکسته شدن آنها و در نتیجه تولید رسوبات برای C انجام شد . سیل احتمالی دیگری باعث تولید رسوب بیشتری در A خواهد شد و حاشیه فرسایش یافته A و B را خواهد شکست که در نتیجه موجب تولید رسوب بیشتری در C م یگردد .

تصویر ۱۹-۲ عوارض توپوگرافیک برگرفته از تصویر هوایی در ناحیه تحت اختیار سازمان محیط‌زیست

در منطقه D اگر سازه های بیشتری ساخته می شد می توانست رسوبات حمل شده از بالادست را نگهداری نماید .

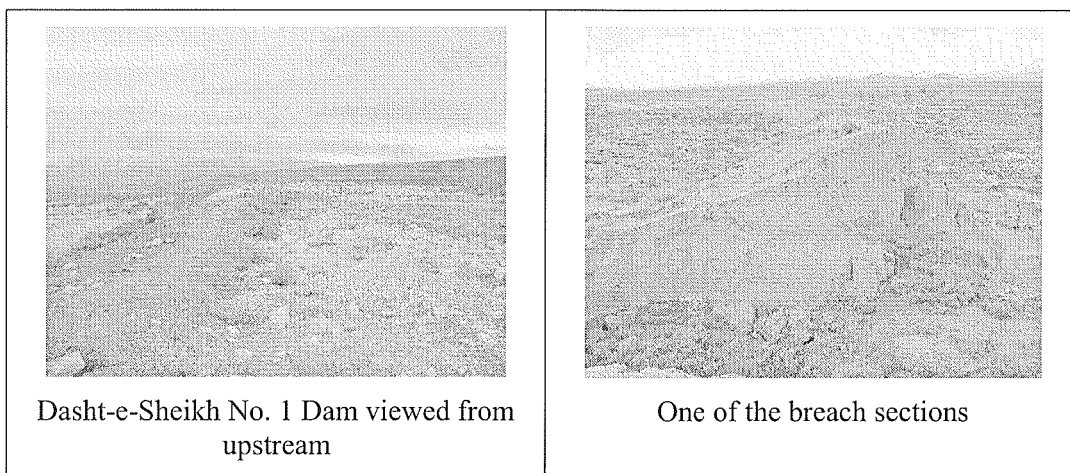
دو سد در مابین دشت و بیدک قرار گرفته اند؛ اما بوسیله سیل در سال ۲۰۰۱ شکسته شد و کاملاً عملکردشان از بین رفت. نام آنها دشت شیخ شماره ۱ و ۲ بود

هر دو سد، خاکی بودند مجرای سرریز در مشاهدات زمینی دیده نشده است. شواهدی از سائیدگی نشان می دهد که خرابی بوسیله سرریز آب سیلابی مانند پدیده پاپینگ در زیر زمین انجام شده است.

تصویر ۲۱-۲ عکسهائی از سد دشت شیخ شماره ۲
