۲-۹-۴- وضعیت فعلی جاده و پلها بین تنگراه و دشت

۲-۹-۵ احداث جاده در دست اقدام در پارک ملی گلستان

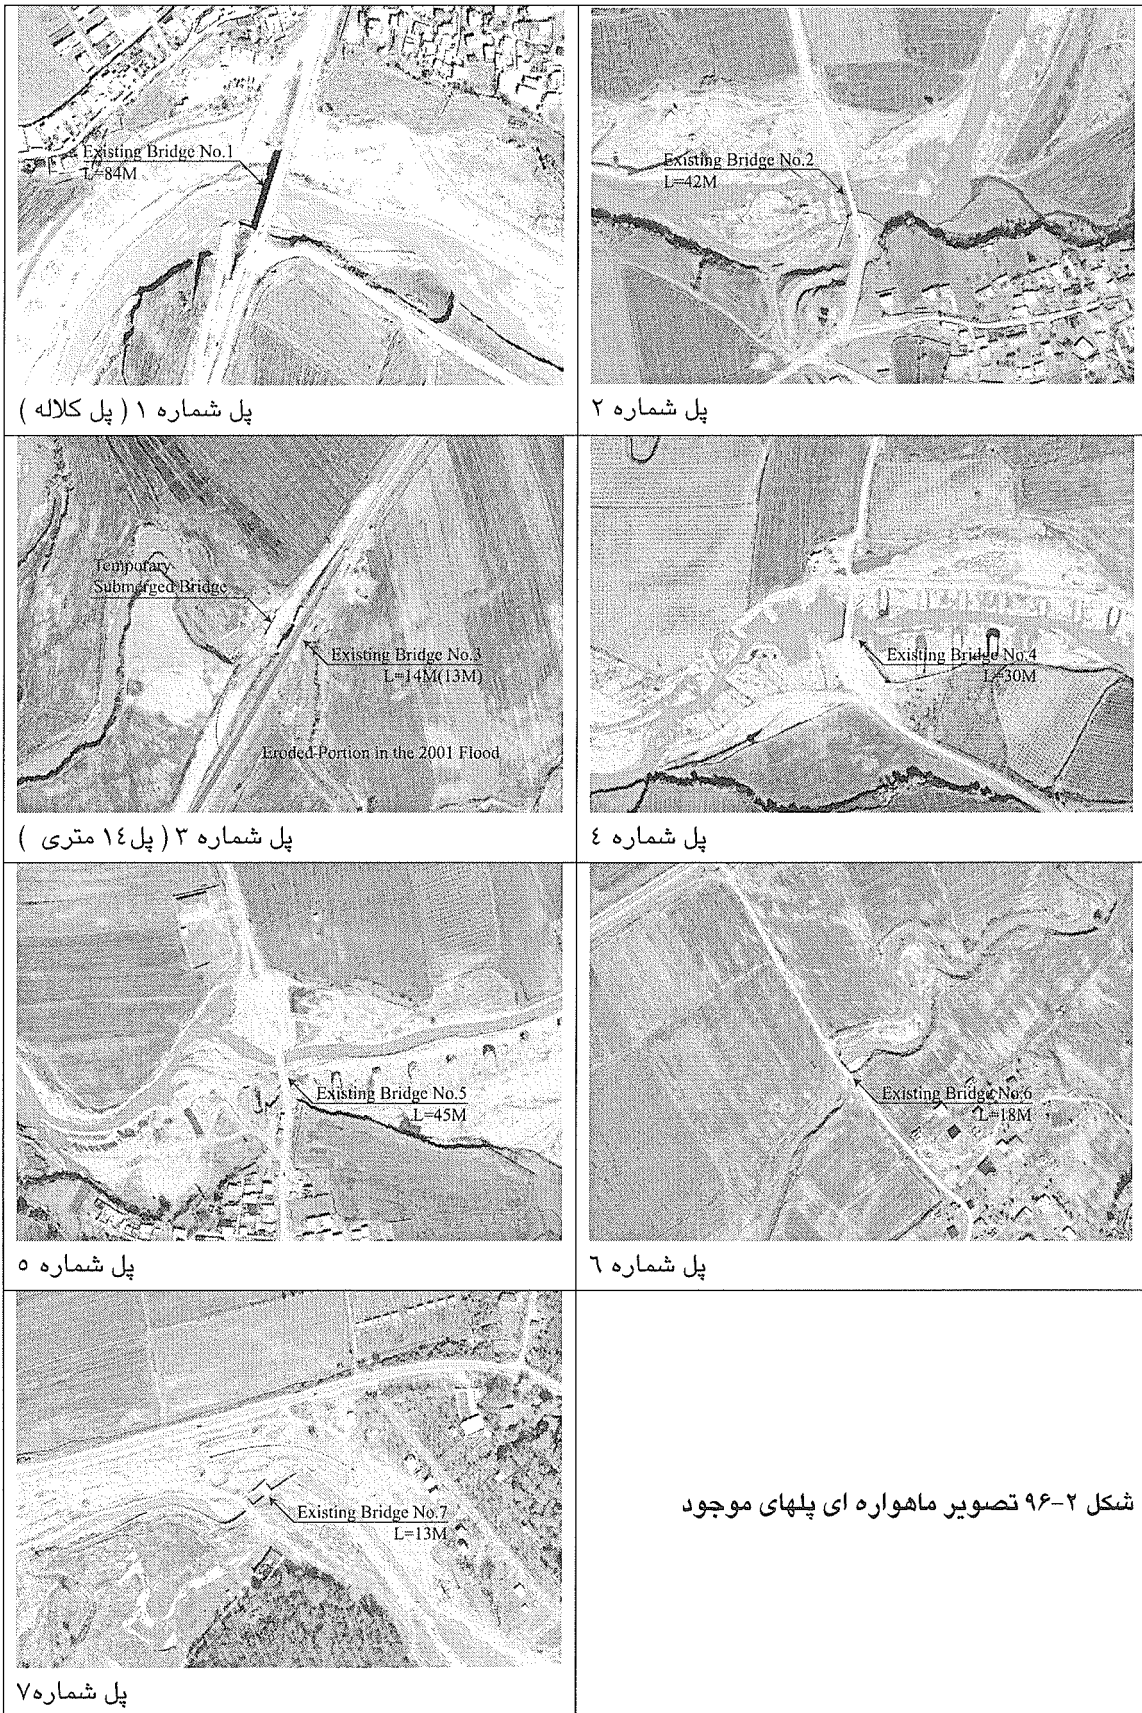
شکل ۲-۹۶ تصویر ماهواره ای پلهای موجود

پل کلاله در سال ۱۳۸۲ بازسازی شده و در شکل ۲-۹۷ نشان داده شده است ظرفیت جریان حدود $1400 - 1800 M^3/s$ بر اساس مدل هیدرولیکی شبیه سازی شده ، حدود $2200 m^3/s$ دبی پیک برآورد شده در سال ۱۳۸۰ بوده است این پلها ظرفیت جریان کافی نداشته و هنوز علاوه بر این و پیچهای تند رودخانه نزدیک پل که در شکل ۲-۹۶ نشان داده شده است و سنگ چین کردن اطراف پل حفاظت نگردیده است بنابراین پل تحت تاثیر سیلاب بزرگ مثل سیل سال ۱۳۸۰ قرار خواهد گرفت

اگر بودجه کافی تخصیص نیافته است بهتر بود که پل غوطه ور بطو رکامل احداث میشد علاوه بر این شکل ۲-۹۶ نشان می دهد تصویر ماهواره ای که رودخانه با پیچ و خم می باشد عدم حفاظت سنگ چین انجام شده بر احتی تحت تاثیر سیلاب در چنین شرایطی قرار خواهد گرفت .

این جاده در طبقه جاده اصلی قرار داشته و یکی از مهمترین جاده های در این منطقه می باشد بنابراین پل باید با ظرفیت کافی بازسازی گردد کانال رودخانه باید با مسیر ملایم و سنگ چینی دیواره توسعه و حفاظت گردد .

سنگ چین دیواره رودخانه باید قبل از احداث پل انجام شد

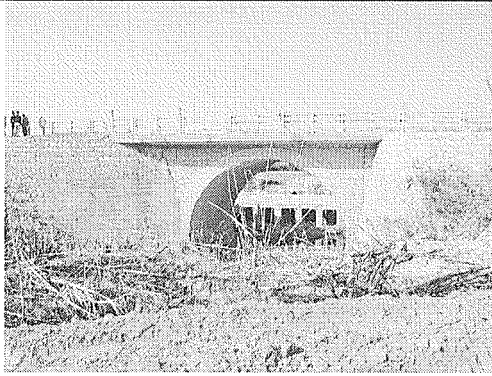
شکل ۲-۹۸ وضعیت فعلی پل ۱۴ متری (پل شماره ۳)

عکس سمت چپ پل ۱۴ متری موجود را نشان می دهد
این در زمان سیل تخریب نشده است جاده دسترسی
به این پل فرسایش یافته و تخریب شده است کلاً نقاط
ضعیف این پل در اثر برخورد سیل با جاده و پل
خسارت دیده است در زمان سیل سال ۸۴ نقاط ضعیف
قسمت دسترسی خسارت دیده است اگر این پل
ظرفیت کافی داشت قسمت دسترسی باید حفظ شود

کس سمت راست نقشه ساژه ناهموار پل ۱۴ متری
را نشان می دهد و قسمت باز پل حدود ۶۰ متر
میانند اگر سرعت جریان 4 m/s باشد ظرفیت
جریان فقط $240 \text{ m}^3/\text{s}$ می باشد در زمان سیل
سال ۱۳۸۰ گزارش شده که ماگزیمم دبی آب در
این بخش از رودخانه مادر سو بوده است

از آنجائیکه پل ظرفیت کافی جریان را نداشته است سطح آب از سطح جاده فراتر رفته و سیلاب
از روی جاده و پل در زمان سیل ۱۳۸۰ همانطور که در شکل ۲-۹۹ نشان داده شده است عبور
کرده است

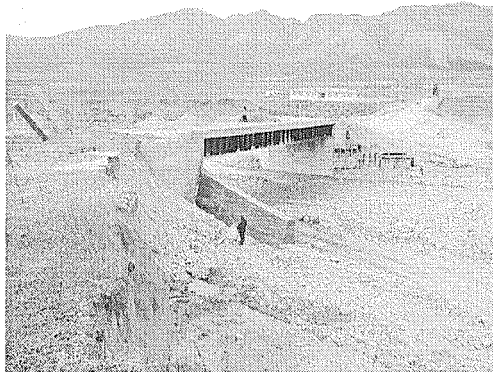
شکل ۱۰۰-۲ پل لوه بازسازی شده (پل شماره ۵)

عکس سمت چپ پل لوه را نشان می دهد که در سال
۱۳۸۲ بازسازی شده است زیرا این جاده کشاورزی
بوده و در زمان سیل سال ۱۳۸۰ تخریب شده است
هیچ سندی برای پل کشاورزی پیدا نشده و پل
کوتاهتر بتونی باید موجود داشته است . همچنین پل
لوه بصورت پل فلزی بازسازی شده است طول آن
فقط ۲۸ متر ظرفیت جریان پل برای عبور سیلاب کافی
نیست . این بخاطر اینست که ۲۰ متر عرض سر ریز
کنار پل احداث شده است .

این قابل درک است که چنین پلی بخاطر محدودیت منابع مالی احداث شده است اما ان قابل درک نخواهد بود که چرا چنین طرحی و تصمیمی اتخاذ شده است

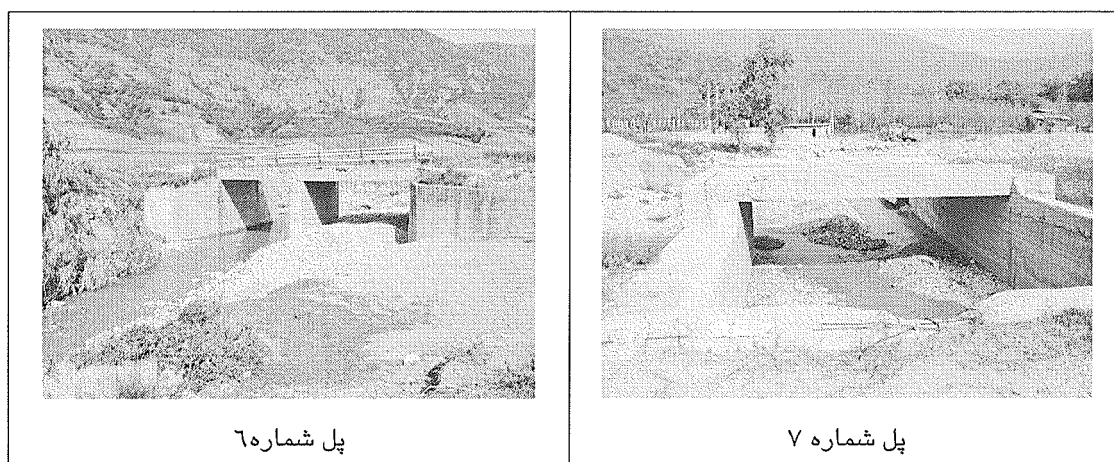
شکل ۲-۱۰۱ پلهای موجود شماره ۶ و شماره ۷

شکل ۲-۱۰۱ نشان می دهد که پلهای موجود که توسط سیل تحت تاثیر قرار گرفته بود هنوز باقی مانده است ، این پلها کوچک بوده و وظیفه مثل پل غوطه ور در میان سیلاب داشته اند آنها ممکن است در برابر رسیلاب تاثیر قابل توجهی نداشته و مانع عبور سیلاب نشده اند . این دلیلی است که آنها باقی مانده اند بهرحال آنها پل کاملاً غوطه ور نبوده بنابراین مقداری خسارت دیده اند آنها باید با پل کاملاً غوطه ور همزمان با پروژه توسعه رودخانه جایگزین گردند .

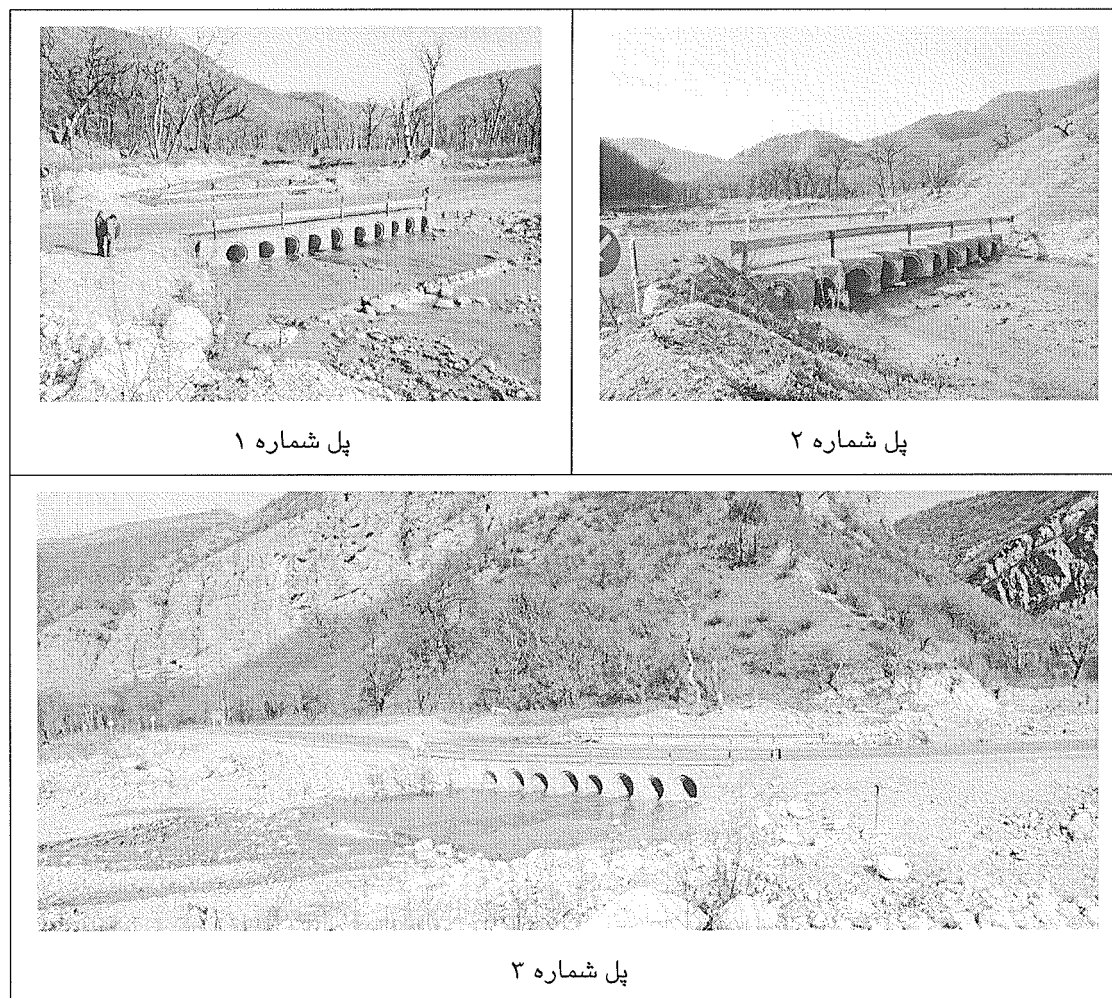
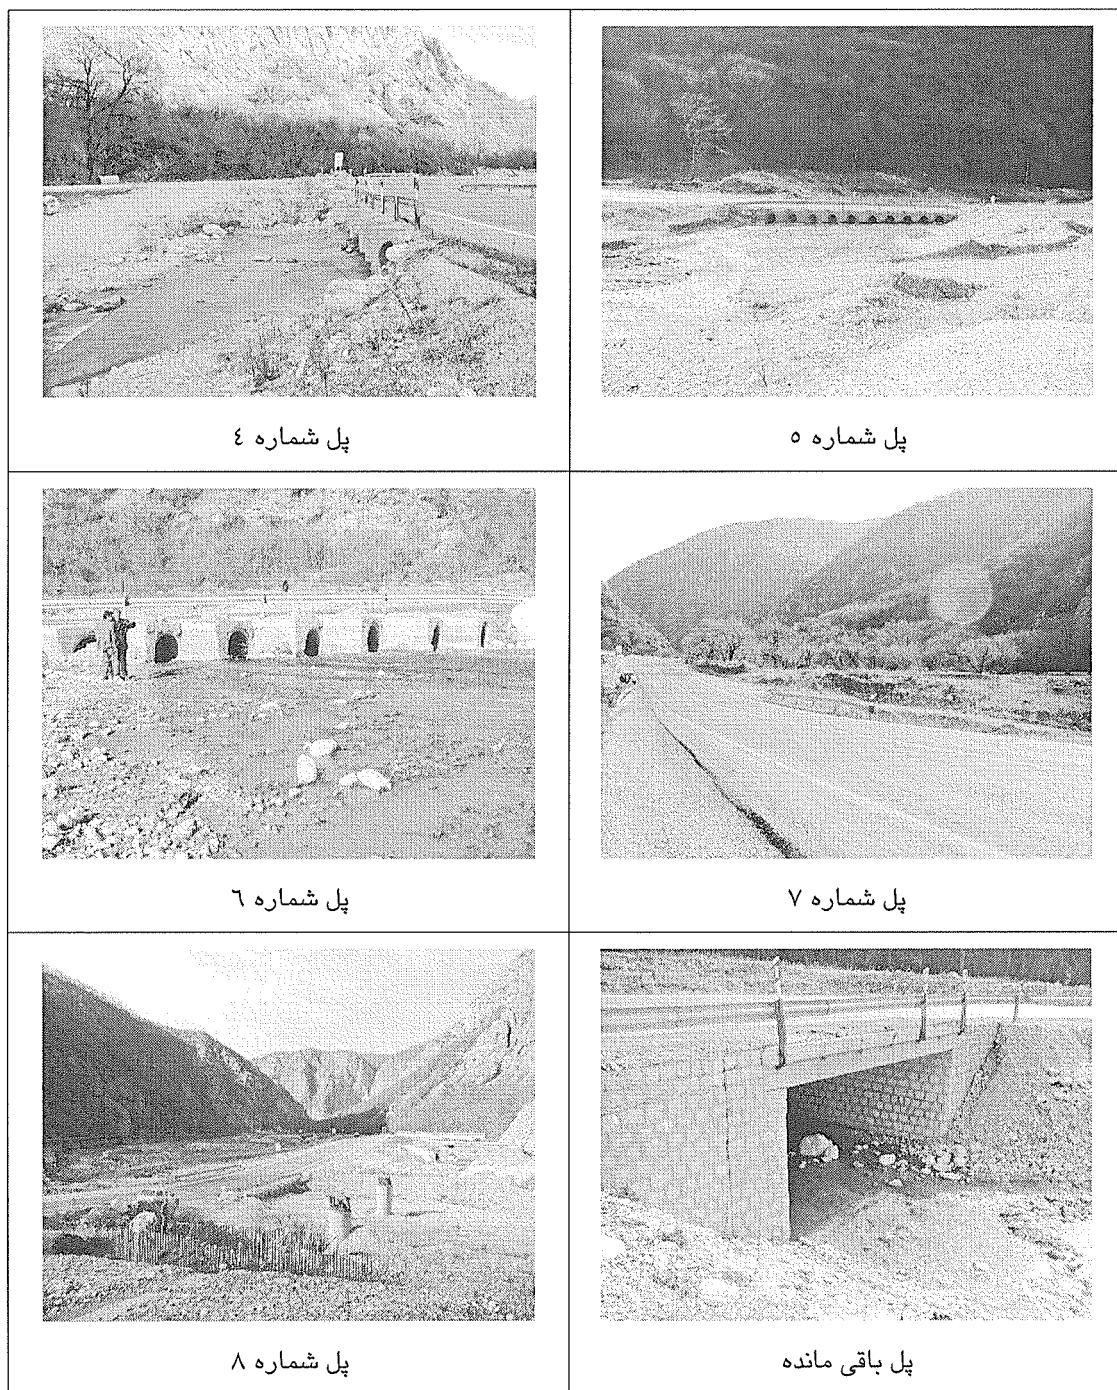
شکل ۲-۱۰۳ (۲/۲) پلهای غوطه ور در جنگل گلستان

بعد از سیل سال ۱۳۸۰ اداره کل راه و ترابری استان سعی نمود پلهای پارک ملی گلستان را احداث نماید بهرحال این عملیات تحت تاثیر دوباره سیل سال ۱۳۸۱ قرار گرفته و خسارت دیده اند در زمان شروع ، فقط جاده موقتی با پیچهای غوطه ور از نوع لوله آب گذر احداث گردید جاده موقتی و پلهای غوطه ور در منطقه پارک ملی گلستان استفاده و تکمیل گردیده است اختلاف ارتفاع بین سطح بالای جاده موقتی و بستر رودخانه ۲ متر می باشد . این وضعیت در شرایط بارندگی قابل استفاده نمی باشد بعلاوه سازه در زمان سیلابی براحتی تخریب خواهد شد .

شکل ۲-۱۰۳ پلهای غوطه ور در پارک ملی گلستان را نشان می دهد (پل شماره ۱ تا ۸) عکس آخر پل باقیمانده بعد از سیلاب را نشان می دهد ، جاده دسترسی اطراف پل تخریب شده و این علت باقی مانده پل بعد از سیل می باشد

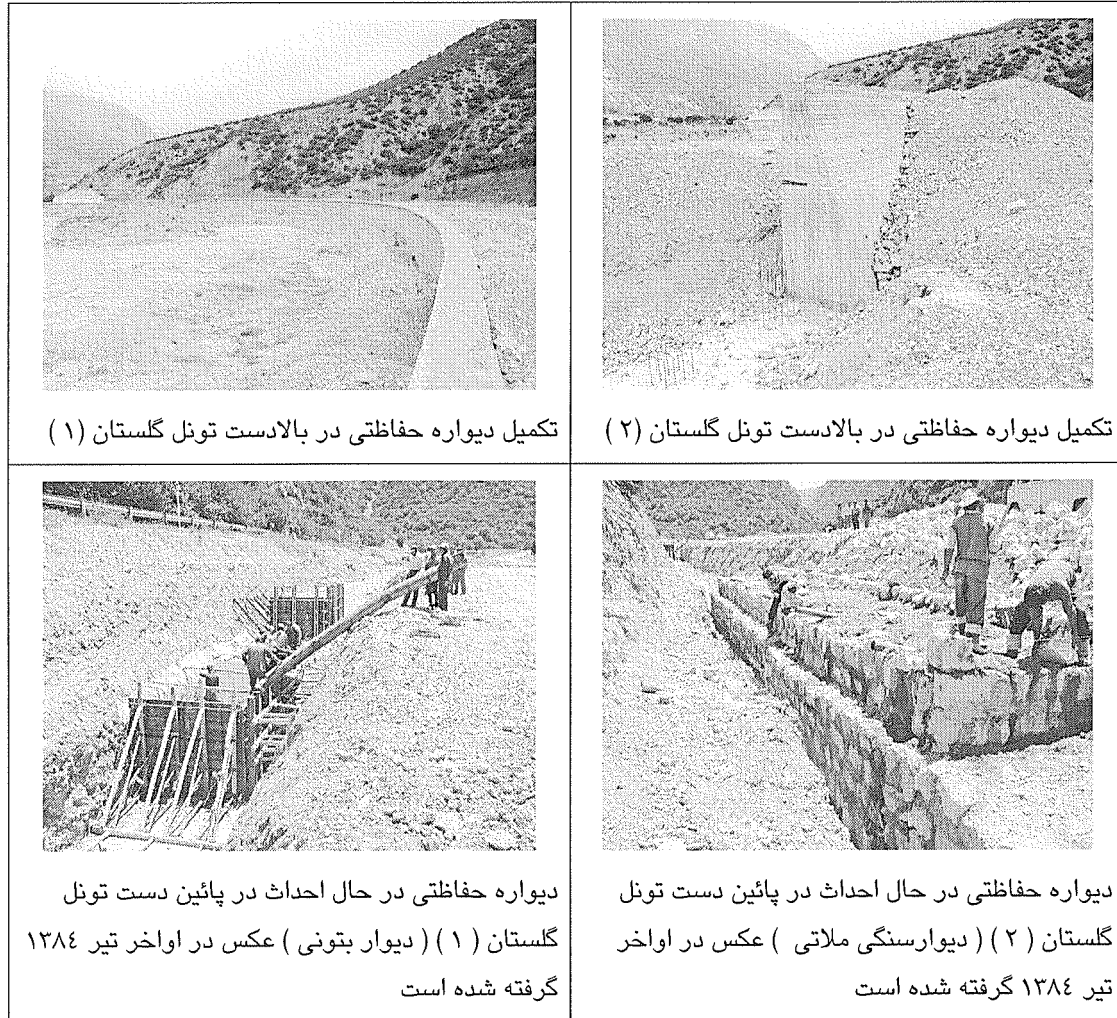
شکل ۲-۱۰۴ عملیات احداث جاده در دست اقدام در پارک ملی گلستان

سال ۱۳۸۴ عملیات جهت احداث دیواره حفاظتی همانطور که در شکل ۲-۱۰۴ نشان داده شده در حال انجام بوده است

بیش از این ، ارتباط بین برنامه عملیات و آنالیز هیدرولیک مشخص نیست بنظر می رسد اجرای عملیات احداث بدون آنالیز هیدرولیکی می باشد اداره کل راه و ترابری این طرح را توسط مشاور پاسیلوکه در تهران مستقر می باشد انجام داده است .
